一乗谷朝倉氏遺跡50

令和2年度発掘調査・環境整備事業概報

福井県立一乗谷朝倉氏遺跡資料館

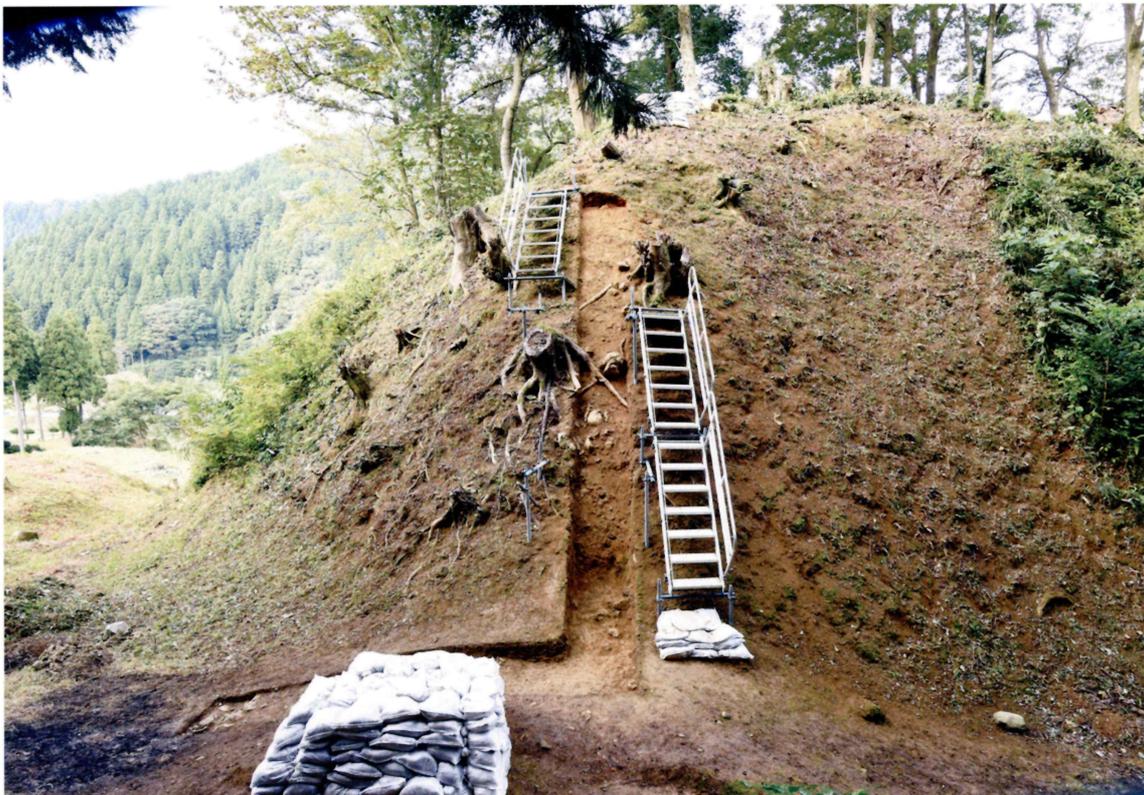
対象地③第5トレンチ全景（東から）写真右上頂部が観音堂跡

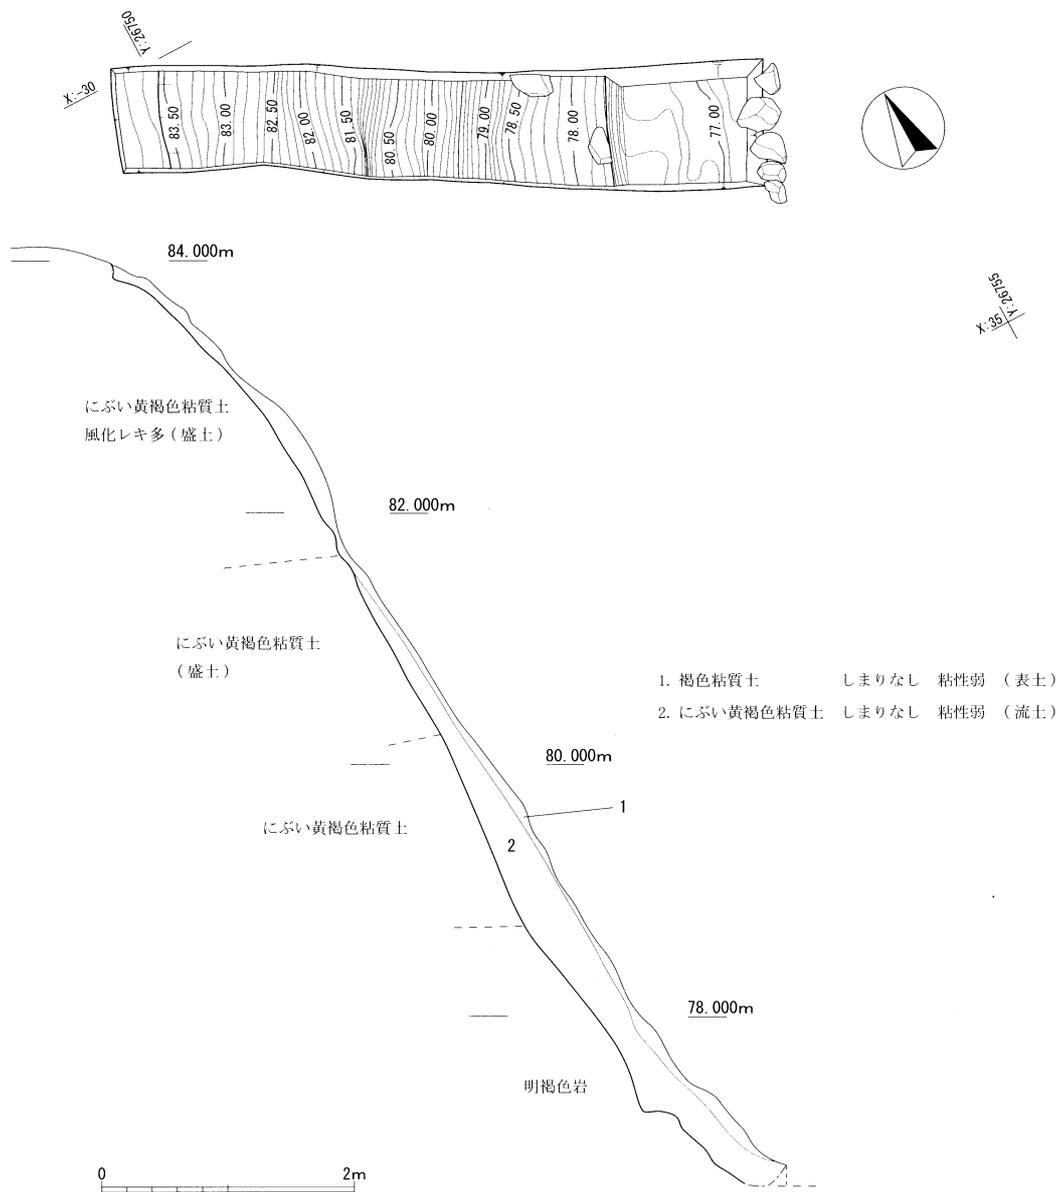
第3図 対象地①第1トレンチ平面図・断面図（縮尺1/60）

第1トレンチは、対象地①の北端、土塁の角に接する地点に設定した。頂部より掘削を行ったが、表土のすぐ下に、風化礫が多く混じる黄褐色粘質土面が確認できた。標高82mより下部では、表土直下に土塁上部の盛土が崩落した流土層が堆積していた。

土塁は標高80.5m付近から上部を盛土によって構築しており、標高79m付近より下は岩盤を掘削して構築されている。下端部で岩盤面は平坦に変化する。濠底にはコンクリート打ちの遊歩道が設置されているため掘削することはできなかったが、戦国期の濠底をそのまま利用していると推定できる。頂部から濠底の比高差は約8mである。土塁北東角頂部は馬踏が直角に折れ曲がっており、大きな平坦面等は確認できないため、櫓等の施設は存在しないものと推定できる。

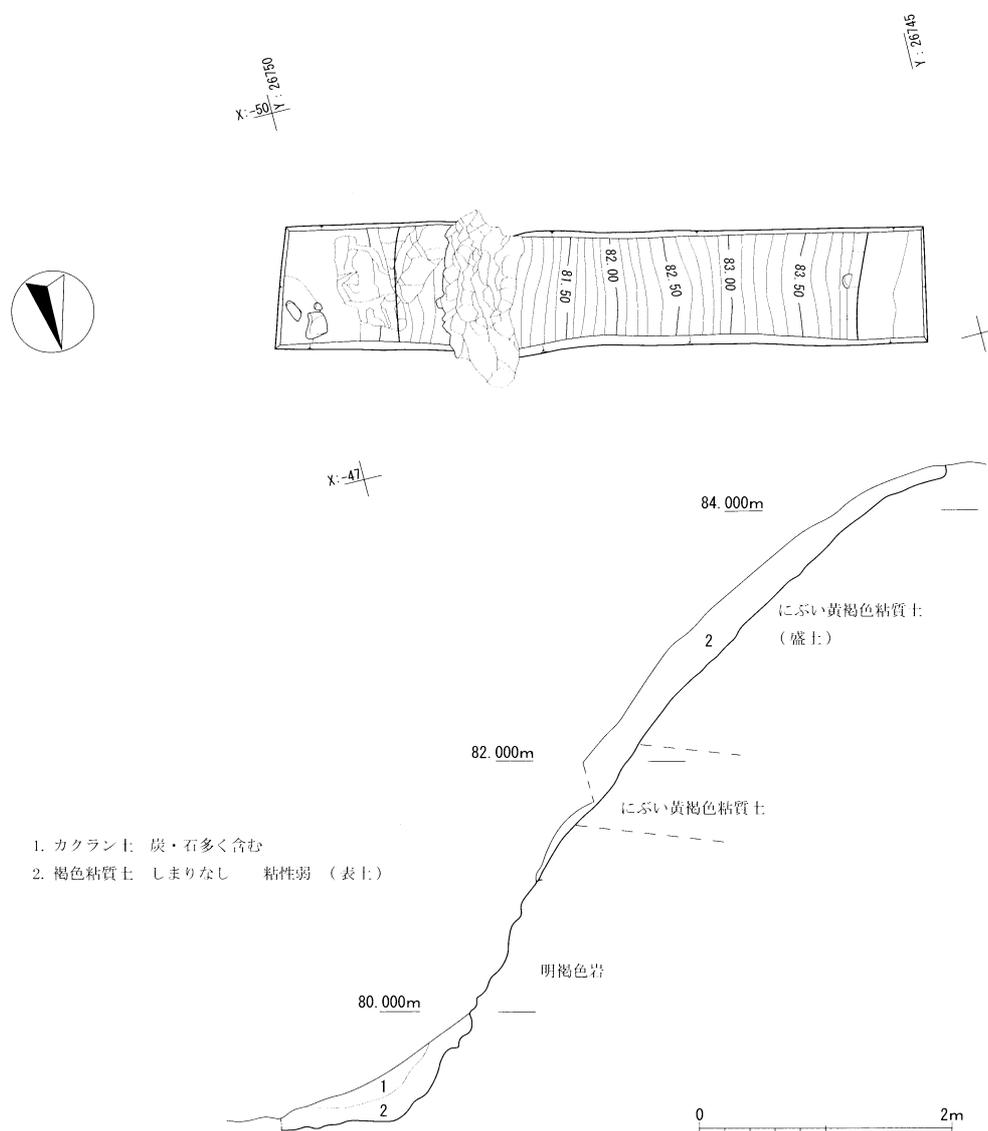
第4図 対象地①第2トレンチ平面図・断面図（縮尺1/60）

第2トレンチでは、表土が確認できたのみで、流土は確認できなかった。土塁の標高82mより上部は盛土で構築されている。下部は岩で、裾部は成形されており、濠底で平坦になっている。成形痕などは確認できなかった。頂部より濠底までの比高差は約7mであるが、頂部付近は崩落が激しく本来はもう少し高さがあったものと考えうる。

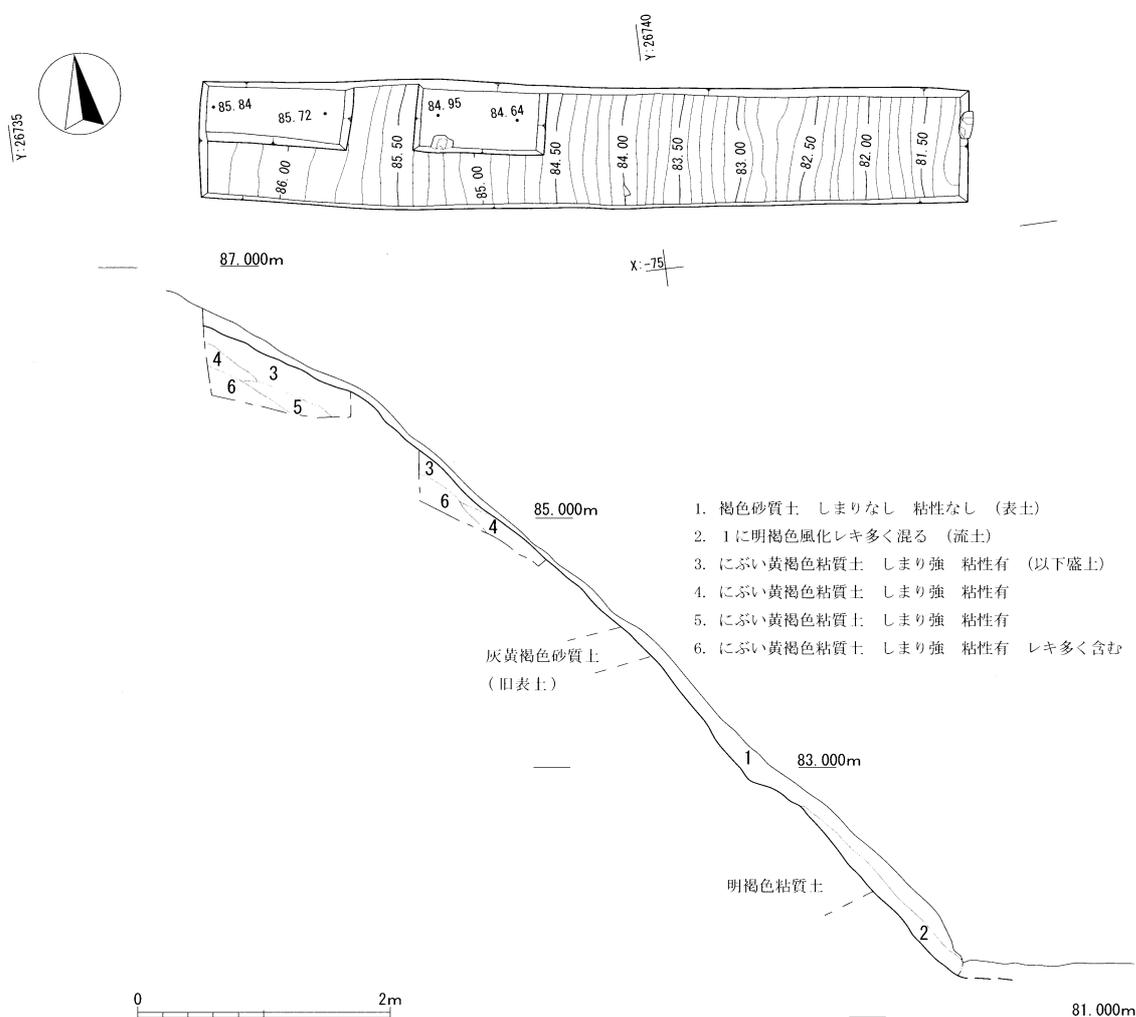
第5図 対象地①第3トレンチ平面図・断面図（縮尺1/60）

全体に表土で覆われており、裾部に薄く流土が堆積していた。土塁は標高84m付近で確認できる灰黄褐色砂質土を境として、上部が盛土で構築されている。灰黄褐色砂質土層は腐植性で黒ずむことから、館造成以前の旧表土と推定できる。

研究協議会委員、文化庁調査官の指導により、土塁盛土の構築方法を探る目的で、部分的に断ち割り調査を行った。盛土はモッコと思われる単位で、濠の掘削土である同系色の土が山形に盛られている。こうした構築法は、過去に発掘調査が行われた越前における戦国期城館土塁と同様の工法である。

この地点では、第1・2トレンチと比較すると土塁の傾斜は緩く、頂部から濠底までの比高差は約6mである。土塁頂部の標高値は第1トレンチと比較して約3m高くなっているが、土塁の高さは南に下がるにしたがって低く構築される。館造成以前の旧地形の影響を受けてはいるものの、土塁頂部の高さを一定に保つことを意識した割り付けによって、土塁を構築したものと推定できる。

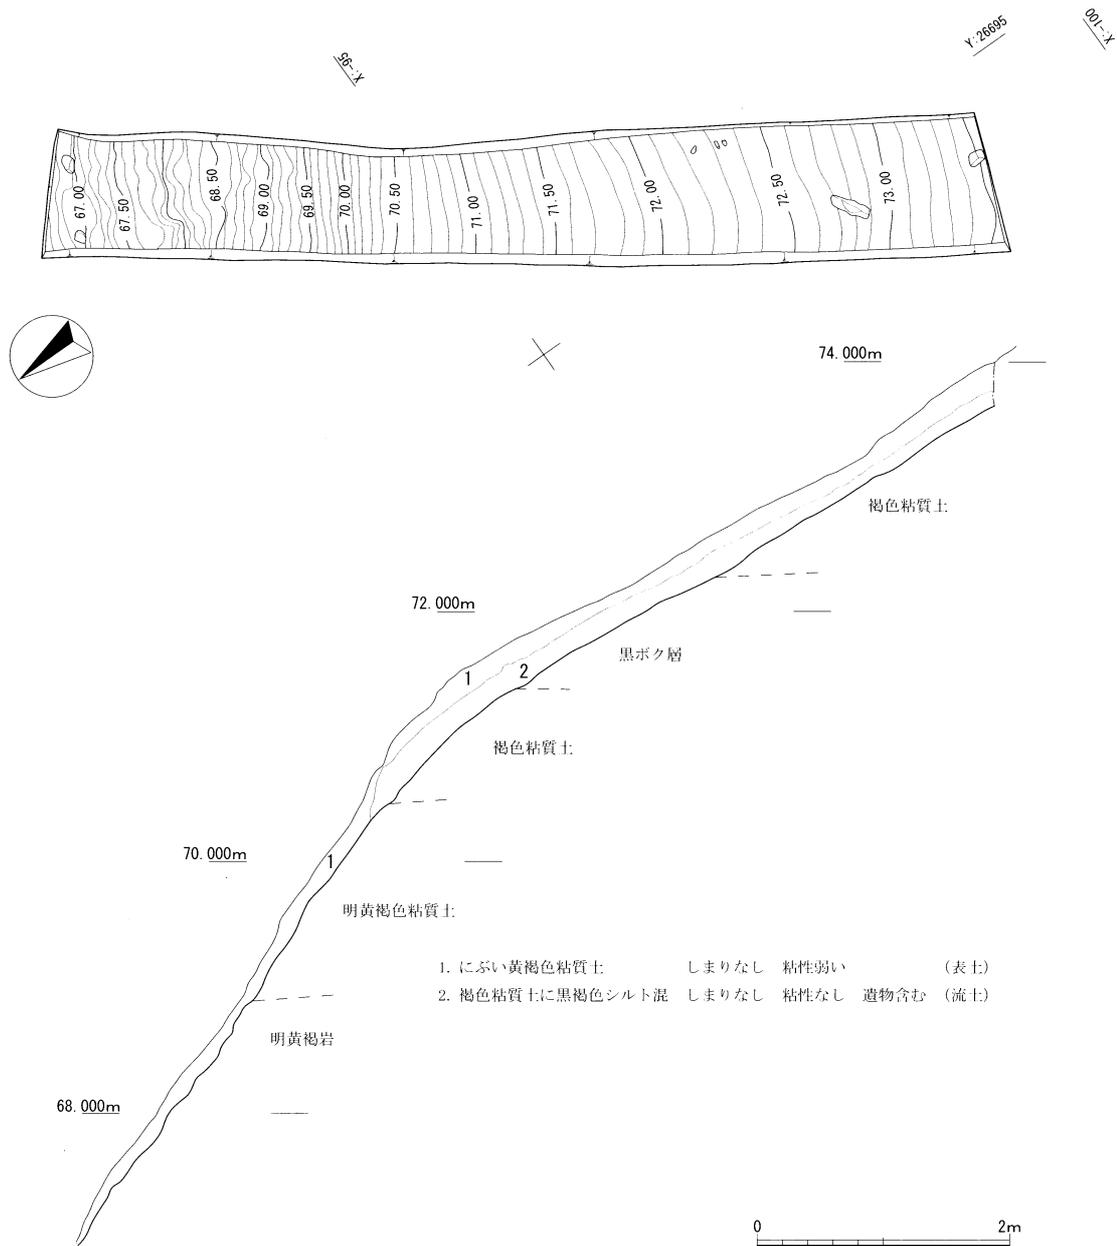
第6図 対象地②第4トレンチ平面図・断面図（縮尺1/60）

第4トレンチでは上部緩斜面に流土のたまりが認められるが、全体が非常にもろい表土に覆われている。流土層からは上部から流れてきたと考えられる土師質皿片が出土している。標高70.5m地点以下を掘削成形されていると推定できるが、盛土などは確認できなかった。裾部の明黄褐色岩盤層をもモグラによるかく乱を受けており、本トレンチ付近周辺の崩落の原因はモグラであると考えられる。

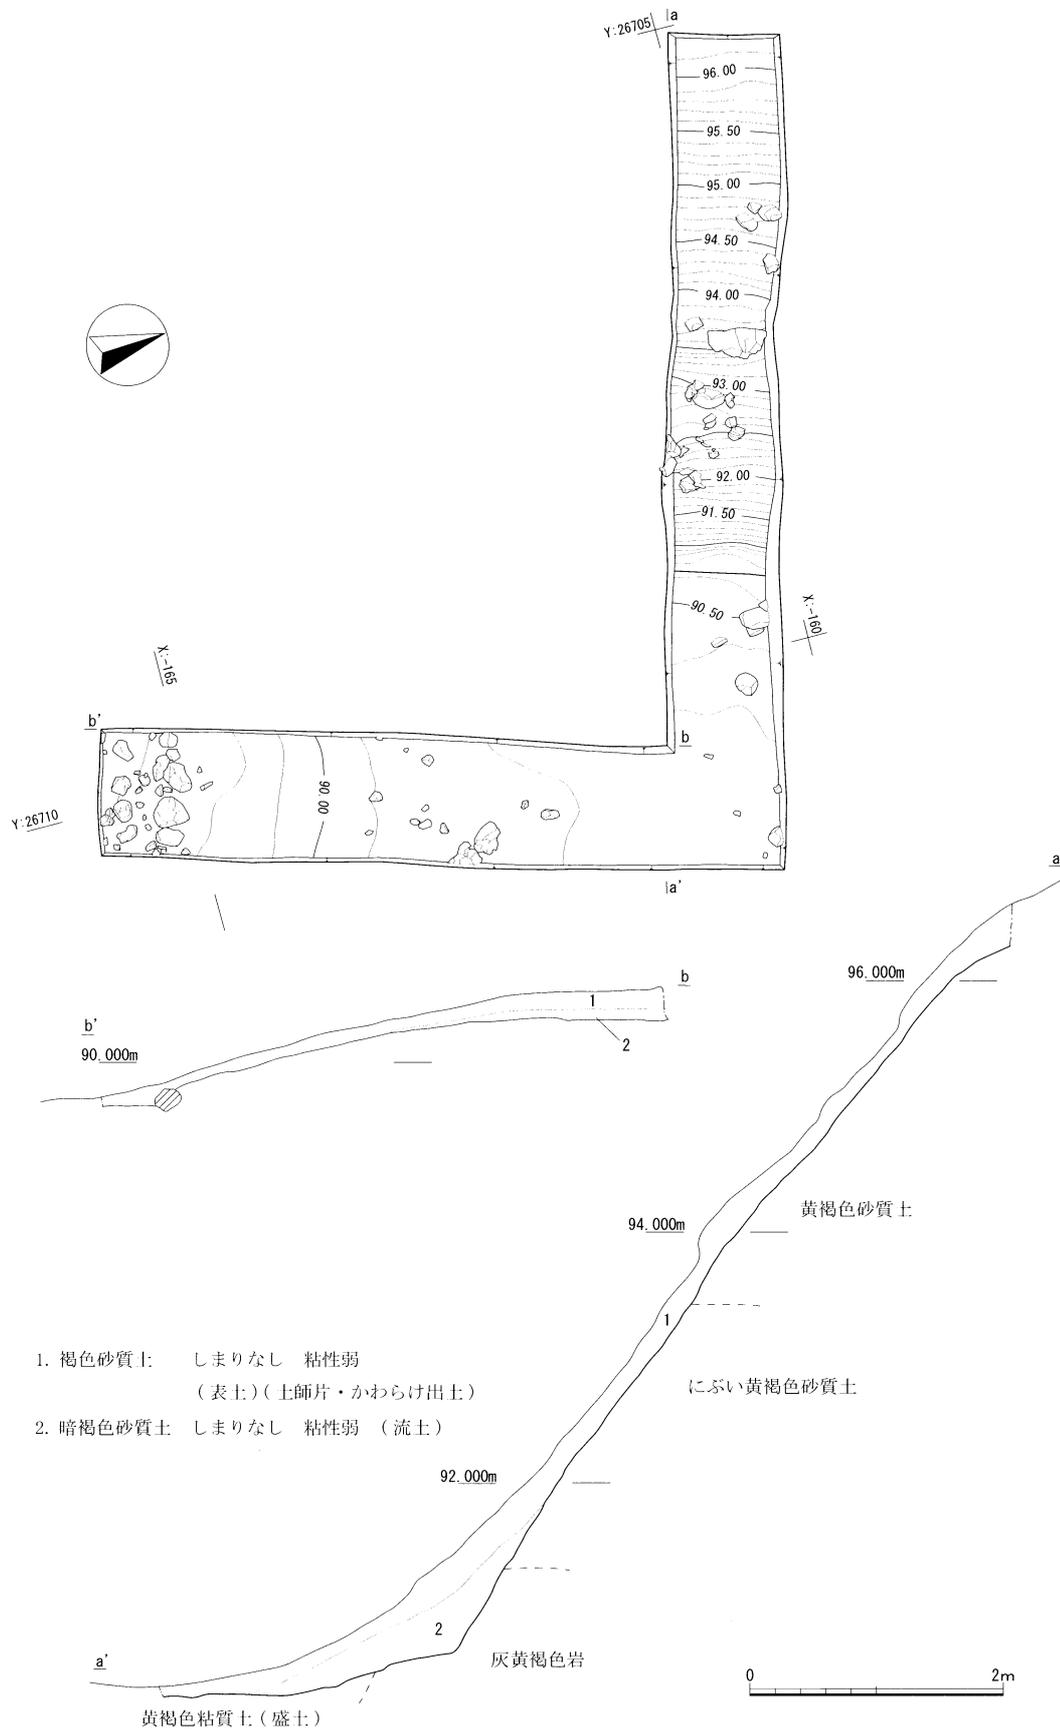
第7図 対象地③第5トレンチ平面図・断面図(縮尺1/60)

第5トレンチでは全体が表土で均等に覆われており、裾部に流土が厚く堆積していた。表土から上部から転落したと推定できる土師質皿片と土師器片が出土している。今回のトレンチ内においては、上部では盛土を確認することはできなかった。裾部は岩盤を成形し、明瞭に作り出されていた。慎重に精査

したが工具痕などは確認できなかった。トレンチ設定地点は周辺と比べて濠底から高まりが目視できる箇所であり、南側にトレンチを拡張し、高まりの確認を行った。結果、高まりの端部に石積列が確認でき、全体が盛土で構築されている土塁と判断できた。断面図でもわかるように岩盤が成形された裾部と土塁の高さはほぼ一致しており、当初よりこの高さで計画されたものと推定できる。土塁東端部分は遊歩道設置時に掘削されてき損しているが、本来濠を横断していたことは明らかで、規模は幅約8mで、長さ約7mである。濠底の検出は行っていないため、正確な高さは不明である。

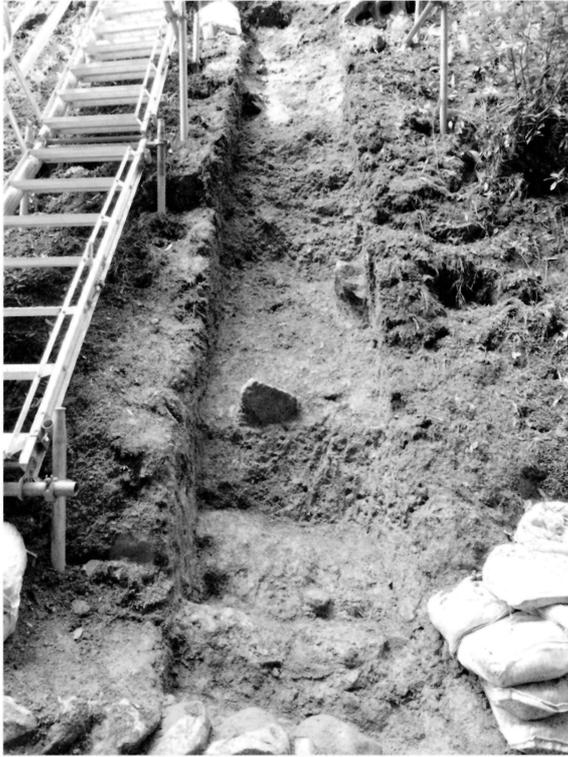
対象地①第1トレンチ全景（東より）

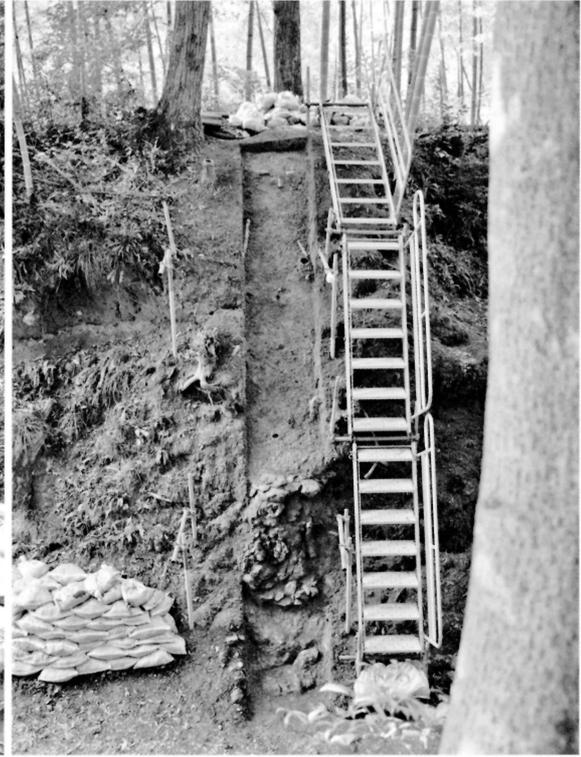
対象地①第2トレンチ全景（東より）

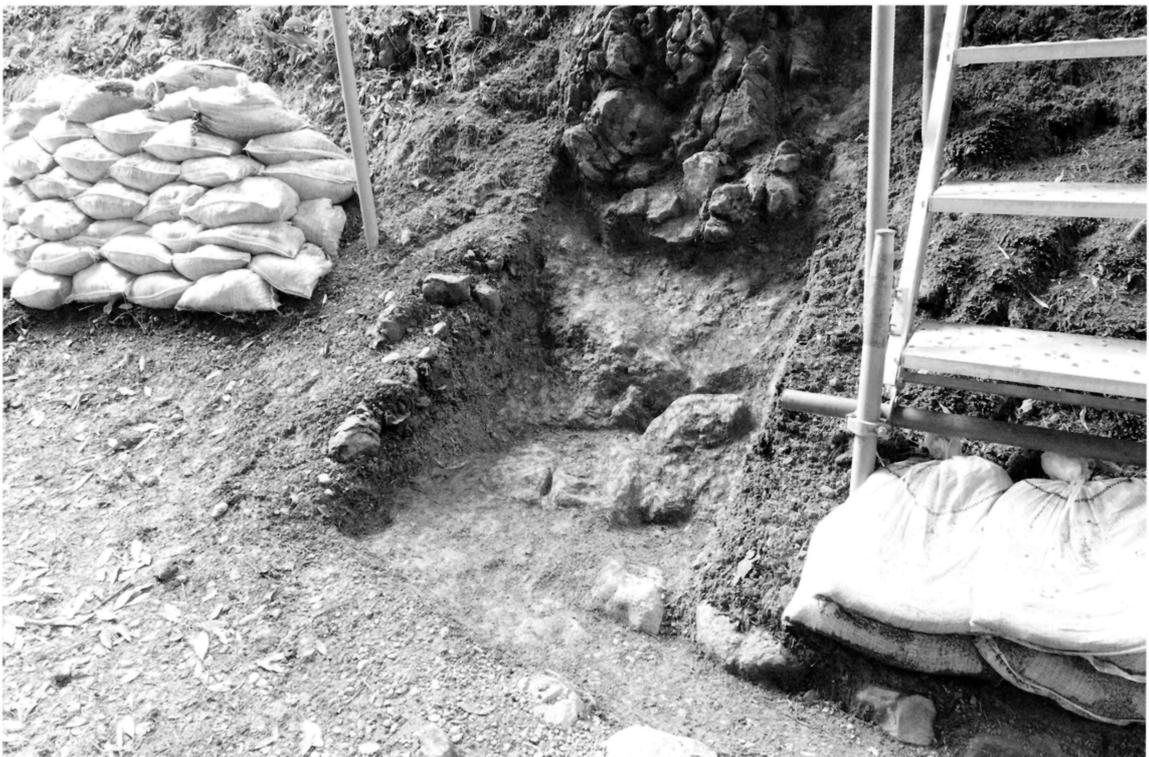
対象地①第2トレンチ裾部（北東より）

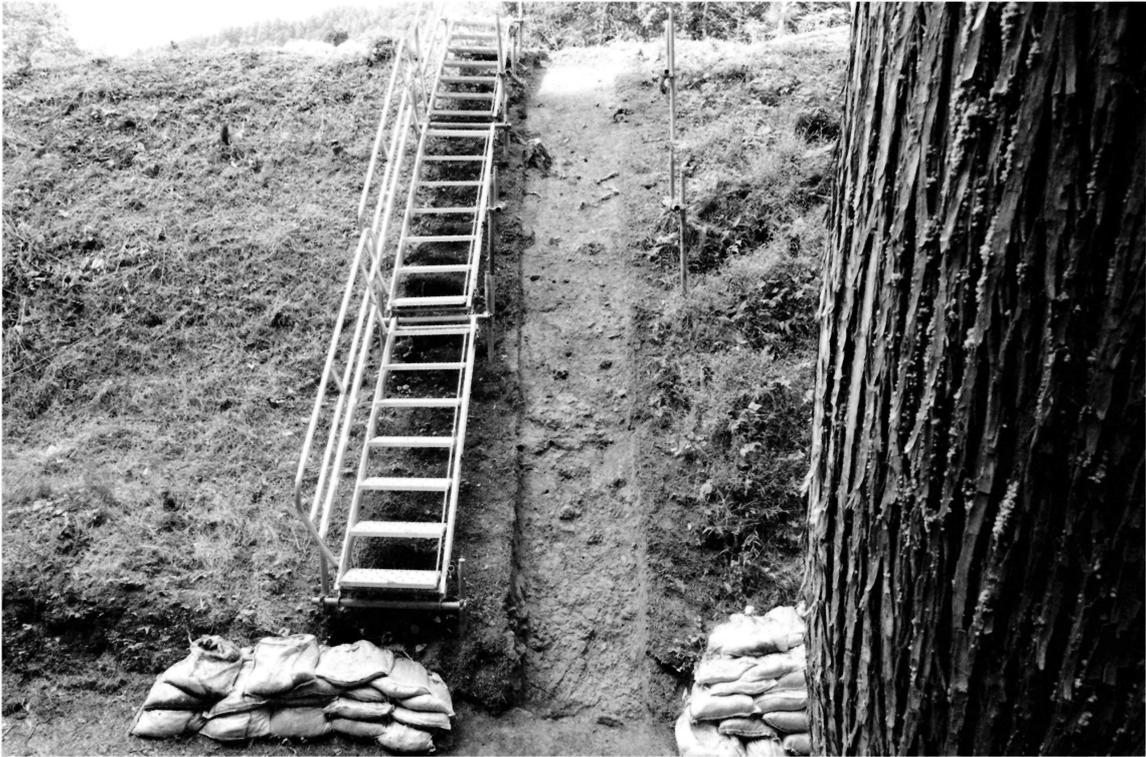
対象地①第3トレンチ全景（東より）

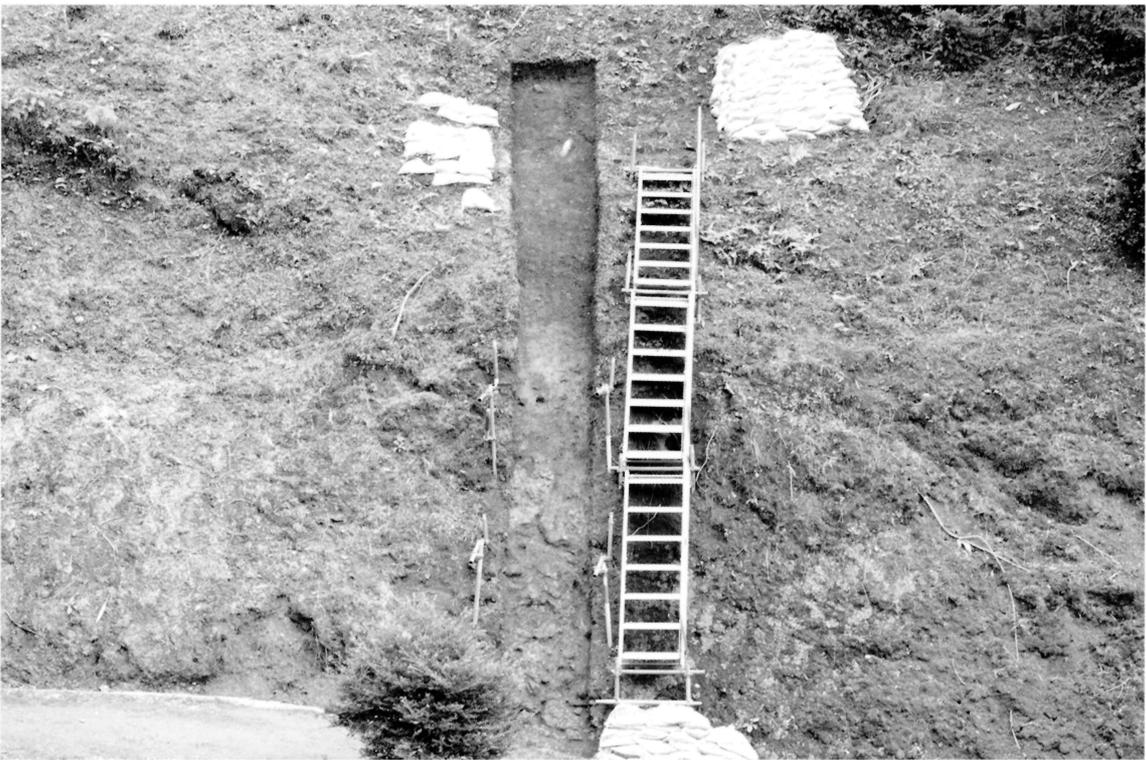
対象地②第4トレンチ全景（北より）

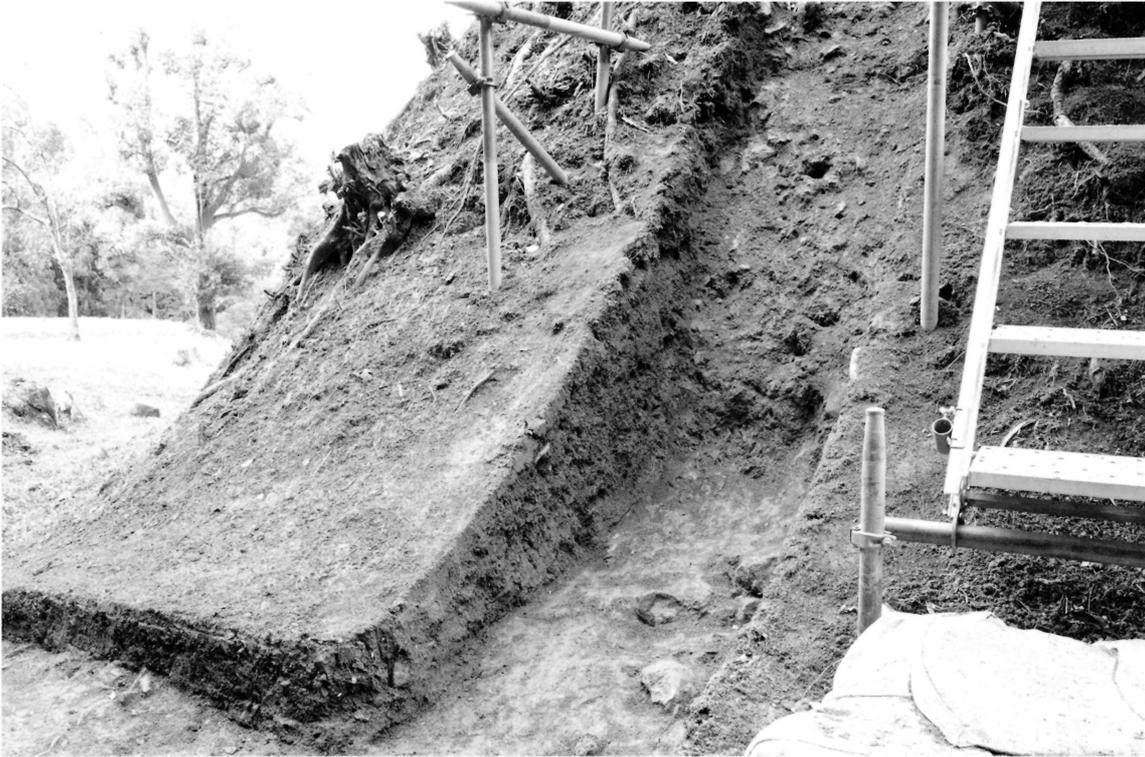
対象地③第5トレンチ裾部（北東より）

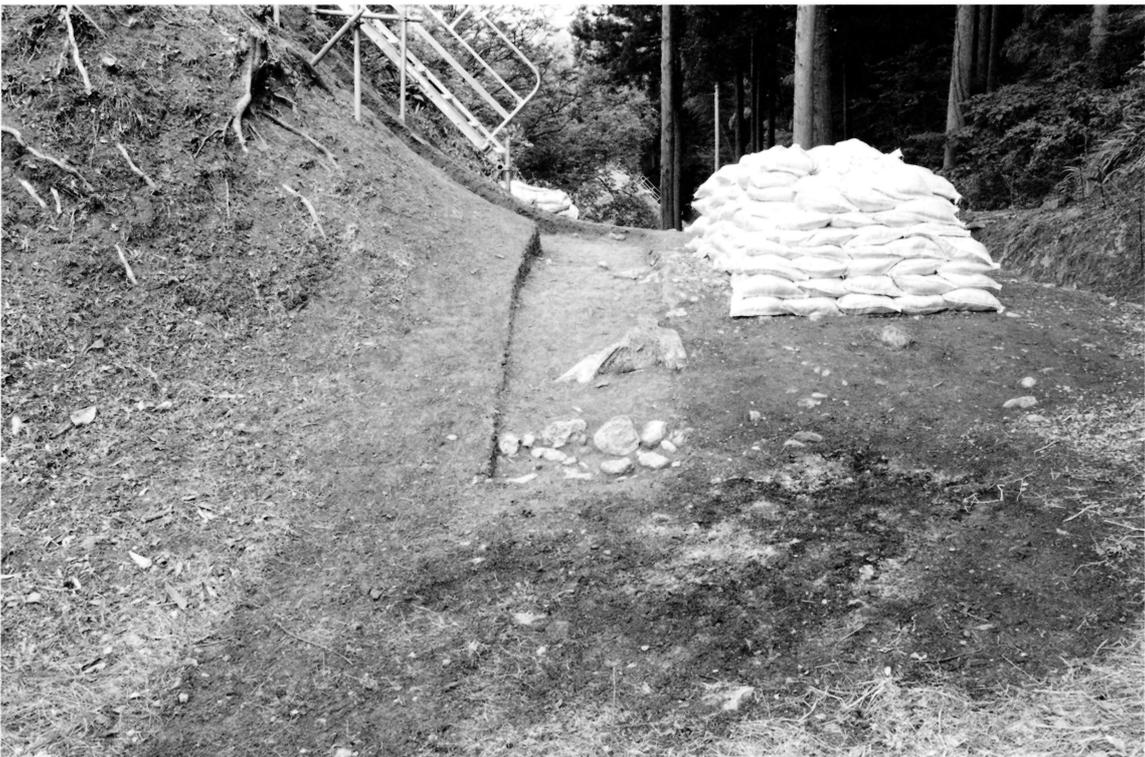
周辺の観察からも、同地点の全体的な地形は湯殿跡に向かって派生する尾根であることは以前より観察されていた。同地点はもともと東側の山並みから派生する尾根であり、尾根の馬の背状部分を濠として掘削分断し、朝倉館南東角部分としたものであると推定できる。また、南北・東西の両濠を隔てるために、石積みを伴う低土塁が濠内に構築されたと判断できた。

対象地③第5トレンチ石積みを伴う低土塁（南より）

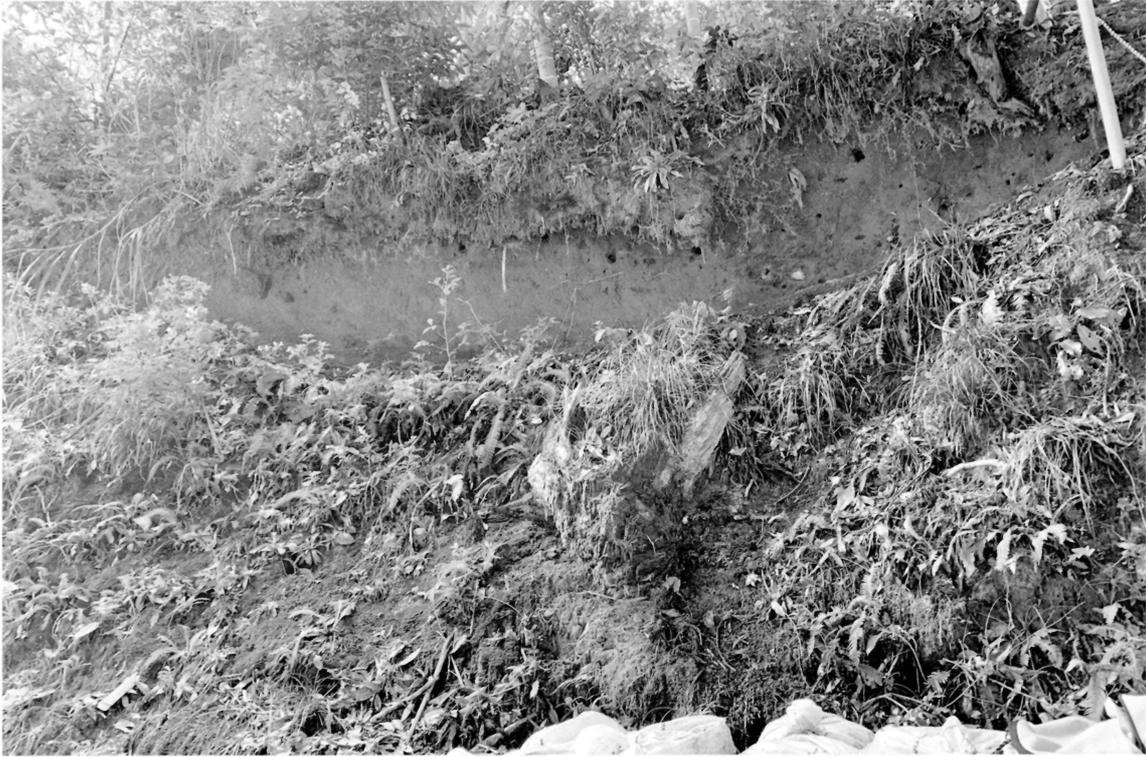
第153次発掘調査の結果を受け、戦国期の造作である「破碎風化礫を含む盛土層」の保存を、実施設計の前提条件とした。また、斜面崩落を、前述の盛土層を含め崩落している場合と、同盛土層の上層（表土）のみが崩落している場合とに分類した。

対象地の崩落状況（東より）

盛土層を含め崩落している場合には、約60度の急傾斜を考慮し、鉄筋挿入工法を実施する計画とした。一方、表土のみが崩落している場合には、表層の風化進行箇所対策に向けている土壌流失防止材（植生マット）を敷設し安定化させ、あわせて崩落部周辺の崩落予防を図る方針とした。なお、工事の施工は来年度より複数年度にわたって実施する計画である。
