特別史跡

一乗谷朝倉氏遺跡51

令和3年度発掘調査・環境整備事業概報

福井県立一乗谷朝倉氏遺跡博物館

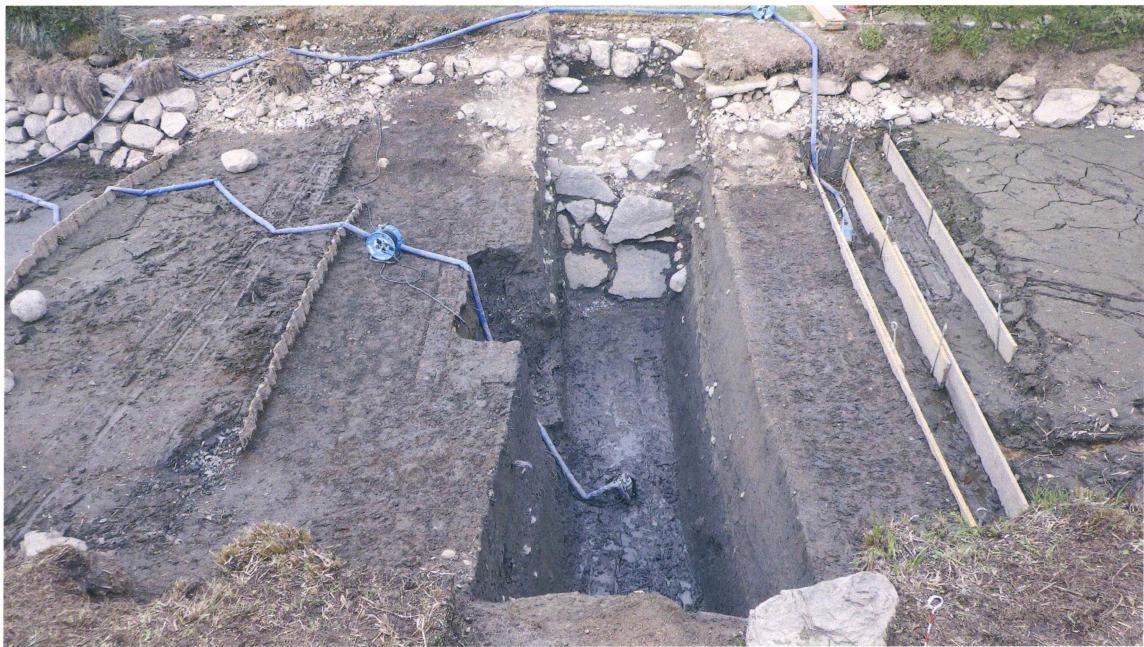
対象地①トレンチ全景（南から） 写真左が第9次発掘調査範囲

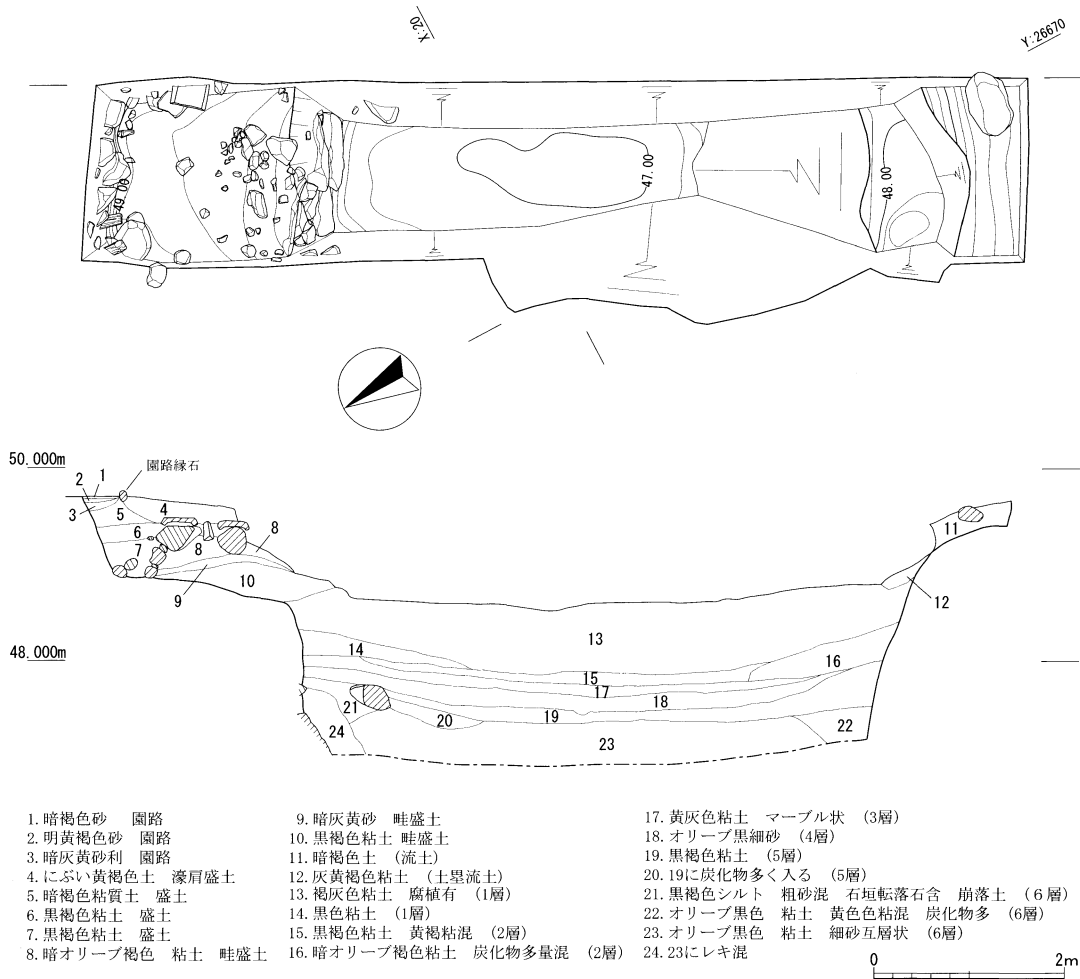
第3図 対象地①トレンチ平面図・断面図 (縮尺1/80) 土層注記の括弧内は第9次調査の層位名

掘削はこの北側平坦面部分から行った。表土は園路整備時の砂、砂利の盛土であり、崩落土中には園路整備時に使用されたシュロ皮が混ざっていた。園路の縁石を境として、濠の肩部にも整備時の盛土が盛られていた。崩落を起こしたのはこの環境整備の盛土である。園路整備時の盛土の下は、水田の畦畔かと思われる石とコンクリートを組み合わせた畔となっていた（8～10層）。特別史跡指定以前には、朝倉館跡北門の眼前には民家があり、今回の調査範囲に当たる地点は水田として使用されていたため、当時構築された畔が環境整備時にそのまま覆われていた。畔の構築土にはプラスチックやガラスごみが多く含まれていた。これらを丁寧に掘り下げていくと濠側で明らかに畔と異なる石列を確認した。畔の盛土はこの石列検出面で終わっており、濠内部を掘り下げつつ石列の性格の確認を行った。

崩落土の下は、畔の構築以前と考えられる近現代のごみ混じり褐灰色の堆積土であった（13・14層）。15・16層には近世陶磁器も含まれており、江戸時代以降の堆積層である。15層には腐植物が確認でき、一定期間開口していたものと推定できる。この近世から近現代層を取り除くと、平坦面で検出していた石列が石垣の上面であることが明らかになった。濠内部17層以下は、戦国期の遺物が確認されるのみで、朝倉館が存続していた時期の堆積層である。大きく掘り返された様子は確認できず、濠構築後徐々に埋没したことが明らかである。21層に転落石が確認でき、戦国期に部分的に石垣が崩落した可能性がある。下層にいくに従い遺物出土量が増え、今回の最下層となった23層が最も多い。なお、安全面を考慮し、濠底まで掘削を行うことはしなかった。南側土塁下斜面についても土塁頂部からの掘削が行えないため、安定面で留め置いたため、戦国期の濠の傾斜を示すものではない。

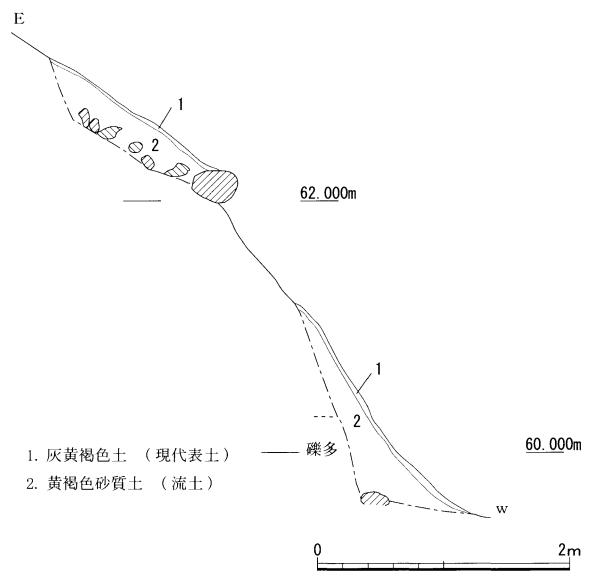
第4図 対象地②トレンチ平面図・断面図 (縮尺1/60)

崩落範囲は土嚢によって崩落を防止する措置がとられていた。この土嚢をすべて外すことができなかったため、南壁側のみ土嚢をはずした後、掘削し、状況確認を行った。層序としては、現代の表土が5cm程度あり、その下に鈍い黄褐色の砂質土が確認できた。大小の礫が混在しており、焼土、炭化物、かわらけ片を非常に多く含んでいた。覆土は、上部の諏訪館跡平坦面からの流土であり、崩落を起こしたのはこの流土である。裾部分において地山面等は確認できず、掘削範囲では戦国期の遺構面は確認できなかった。

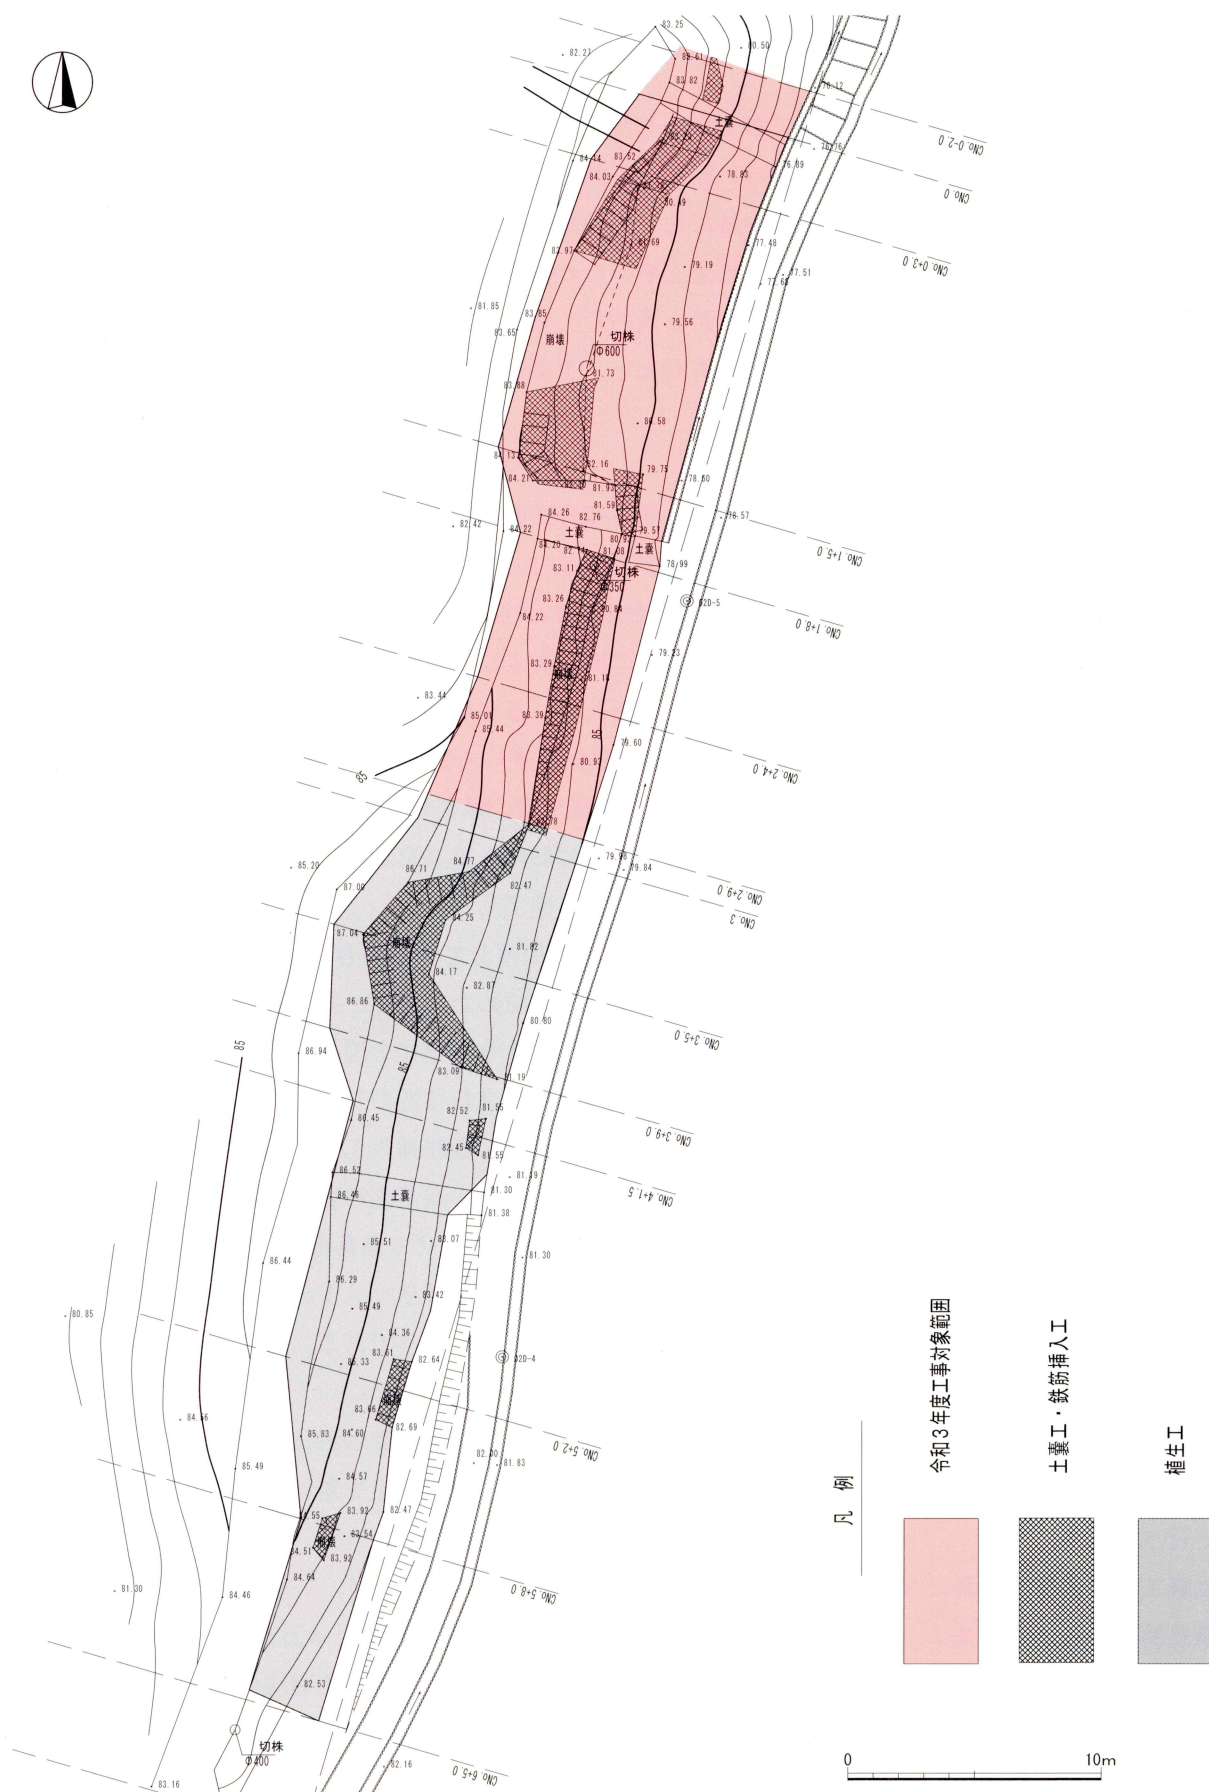
第6図 朝倉館空濠跡再整備工事平面図 (縮尺1/300)

令和元年度に福井市が策定した『特別名勝一乗谷朝倉氏庭園保存活用計画』に基づき、実施した再整備工事である。対象地は、特別史跡一乗谷朝倉氏遺跡および特別名勝一乗谷朝倉氏庭園の中核を成す、朝倉館跡の一部である。多くの来訪者が訪れる動線脇の斜面が一部崩落し、崩落が著しい箇所はオーバーハングが発生しているため、来訪者の安全性の観点および遺構保存の観点から、優先的に工事を実施する方針とした。対象地は未発掘地であり、崩落している土層と遺構面との関係性が不明であったため、昨年度に実施設計に先立ち発掘調査（第153次発掘調査）を実施した。発掘調査の結果、戦国期の造作である「破砕風化礫を含む盛土層」を確認し、同盛土層の保存を実施設計の前提条件とした。また、実施設計にあたっては、福井県朝倉氏遺跡研究協議会における協議を実施したほか、土木工学と地質学を専門とする有識者の指導を受け、昨年度に実施設計を完了した。

設計の大方針として、斜面崩落を前述の盛土層を含め崩落している場合と、同盛土層の上層（表土）のみが崩落している場合とに分類し、それぞれの対処法を定めた。まず、斜面が盛土層を含め崩落している場合には、約60度の急傾斜を考慮し、鉄筋挿入工法により安定化を図る方針とした。一方、同盛土層の上層（表土）のみが崩落している場合には、表層の風化進行箇所の対策に向いている土壤流失防止材（植生マット）を敷設し、斜面を安定化させる方針とした。鉄筋挿入工法においては、まず崩落部の空洞に軽量土を詰めた土嚢を敷設し、つづいて鉄筋を挿入した。崩落部の表面は、崩壊箇所の対策に向いている土壤流失防止材（植生マット）を敷設し安定させ、あわせて崩落部周辺の崩落予防を図った。資材の固定にはアンカーを用い、最後に受圧板により鉄筋および植生マットの圧着・固定を行い、受圧板は黒色系の景観に配慮した資材とした。工事の詳細は以下のとおりである。

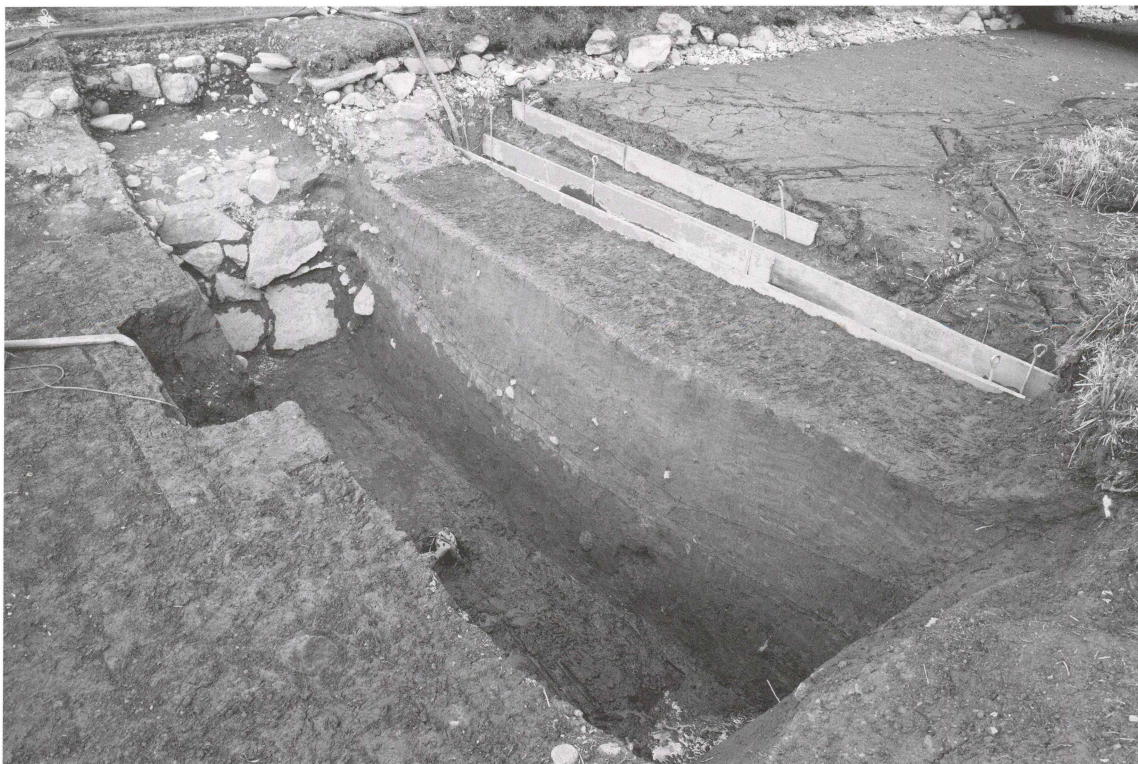
対象地①トレンチ断面（南西より）

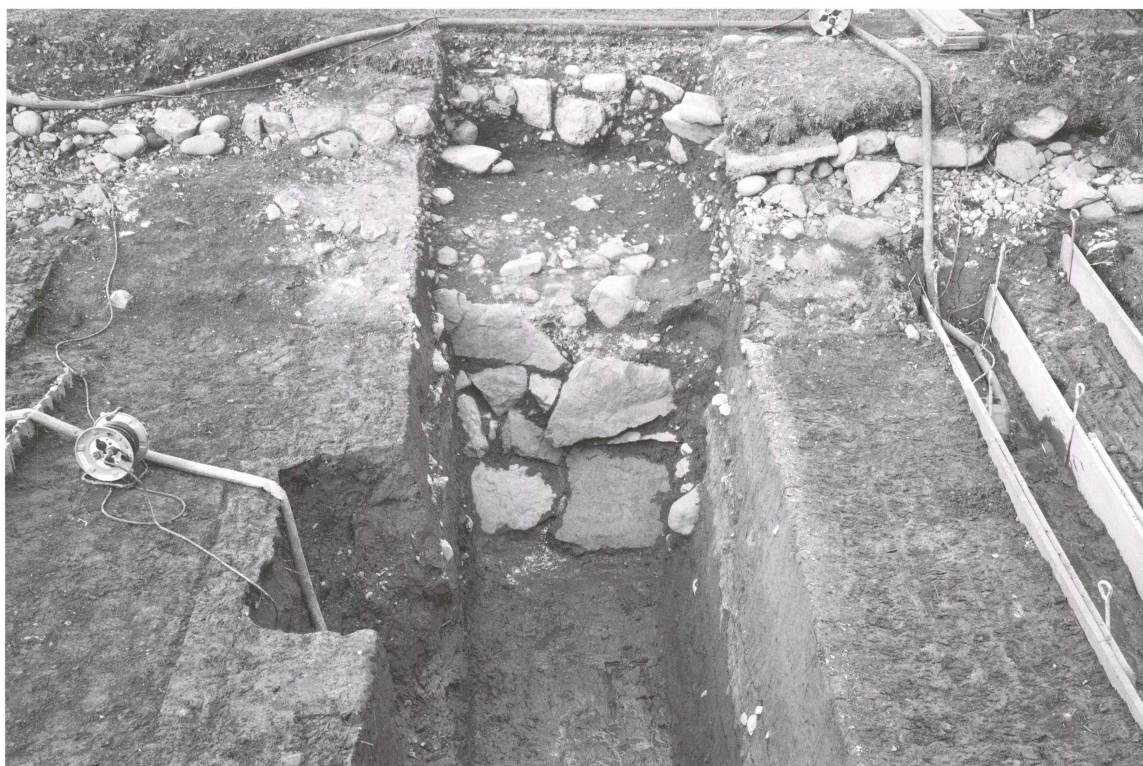
石垣は3段の石積みを確認できた（PL. 1-②）。東壁沿いの上端1石は大きくずれており、記録をとった後撤去した。残りの良い西壁沿いで確認したところ、石垣の傾斜角は75°であった。平滑な面を表とするが、野面積みで石材にはばらつきがある。東壁沿いの下段の石材は東壁下に食い込んでいるが、

長さとしては1mをこえる。石垣裏の盛土には拳大の石が多く含まれる。いわゆる栗石ではないものの、構築の際に意図的に含められたと推定できる。

対象地①北側斜面石垣（南より）

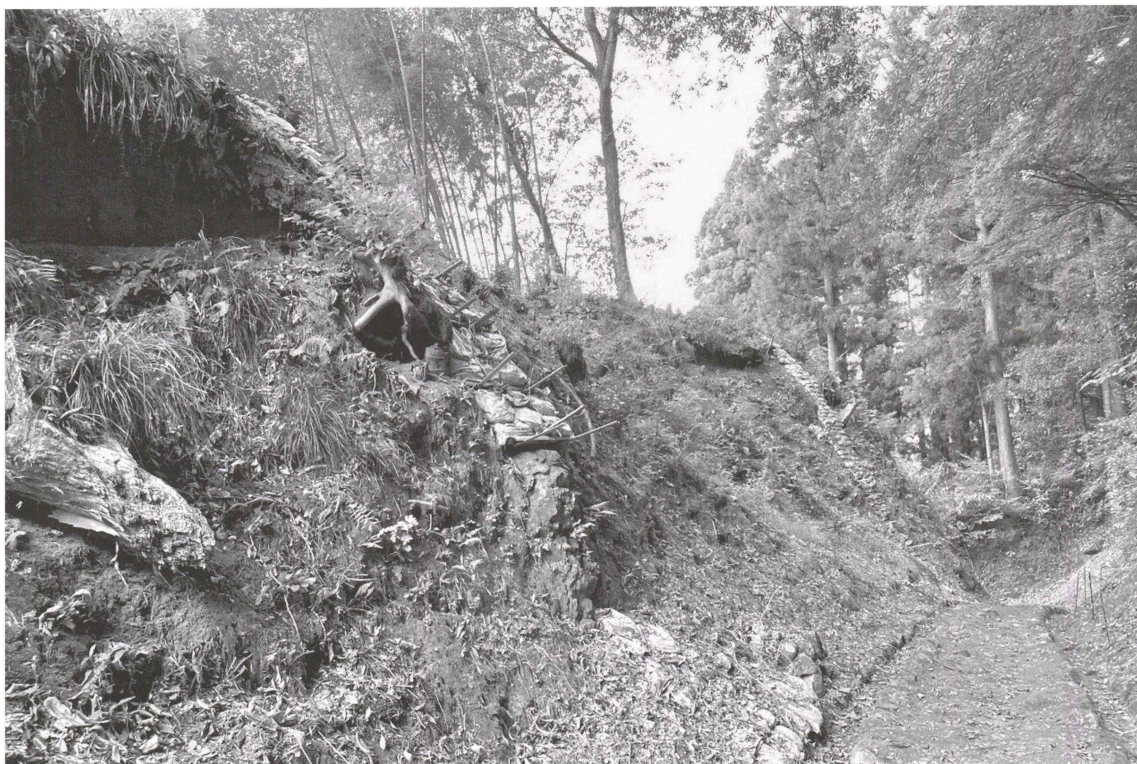
朝倉館空濠跡再整備工事 着手前（南東より）

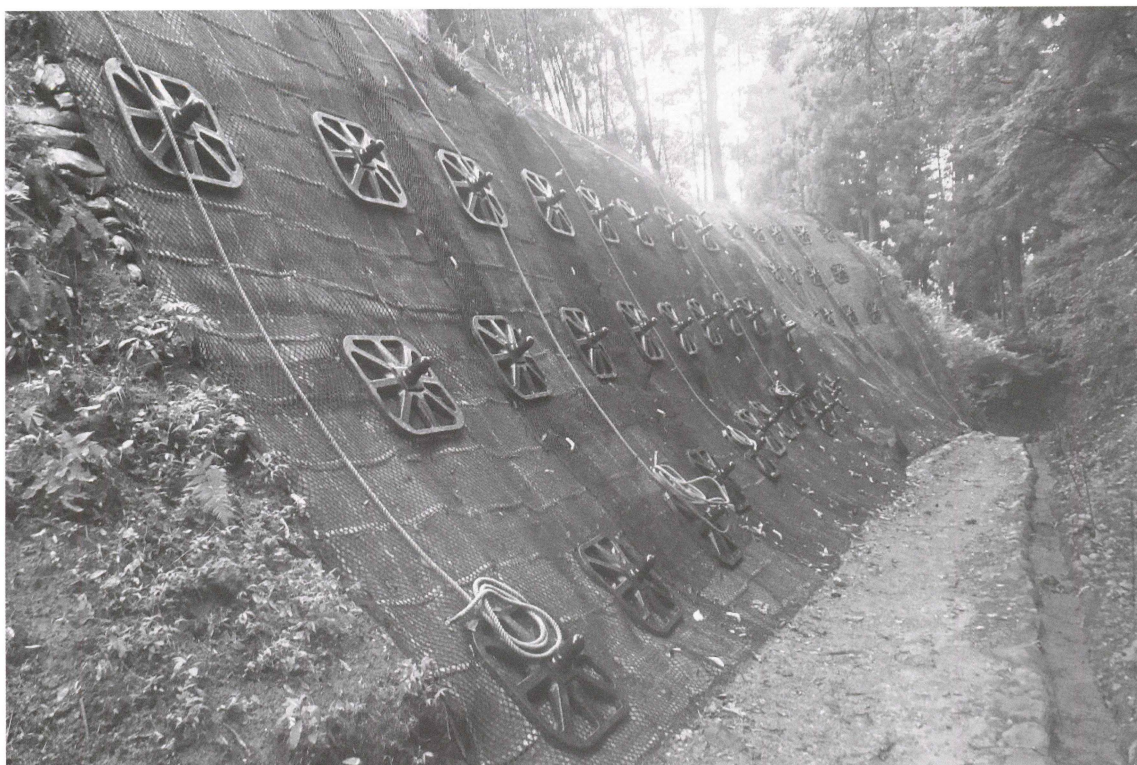
朝倉館空濠跡再整備工事 完成後（南東より）

鉄筋挿入工および植生工 崩落部の空洞に軽量土嚢を詰めたのち、鉄筋（φ21mm、長さ3.0～4.0m）を挿入した。崩落部の表面には植生マット（耐候性ポリエステルネット・土壤流失防止材）を敷設し安定させた。資材の固定にはアンカー（φ22mm、長さ1.0m）を用い、最後に受圧板（660×660×55mm）により鉄筋および植生マットの圧着・固定を行った。

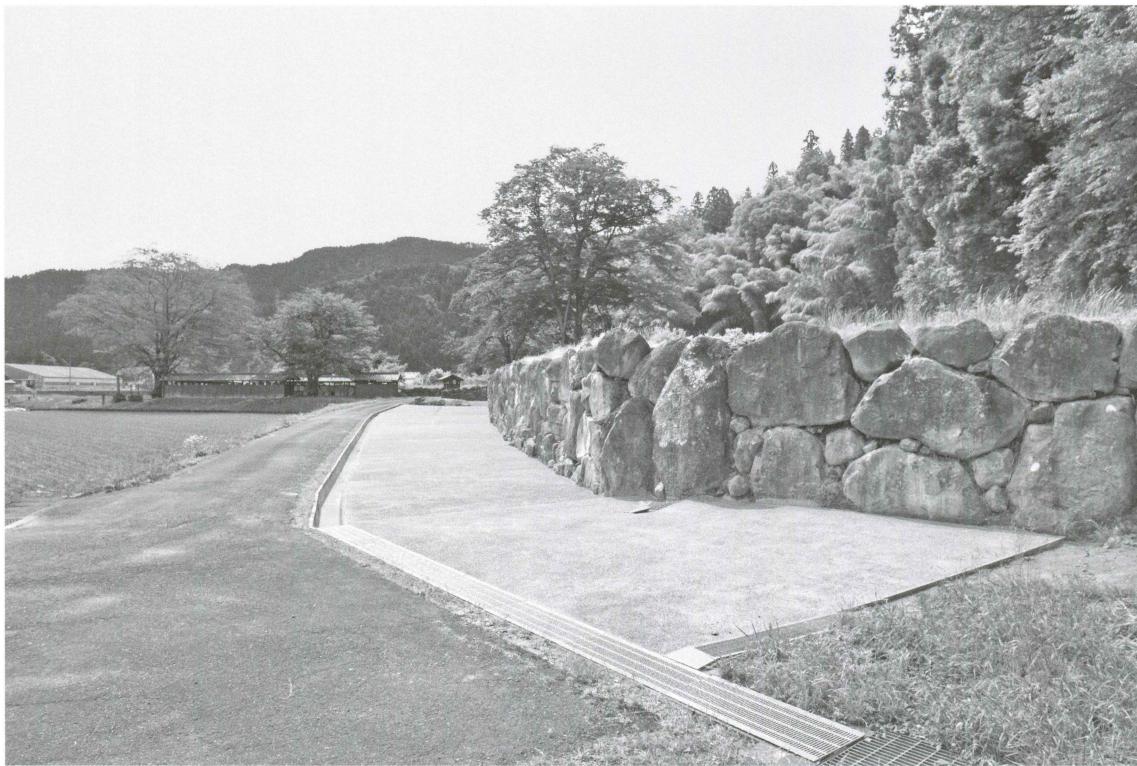
第2期西山光照寺跡整備工事 完成後（北より）

道路跡表示工 豆砂利を用いた洗出舗装を行った。路床は過年度に施工済みであり、今回の施工では表層のみ行った。舗装のコンクリート成分を石垣遺構が吸い上げ、塩類風化等の劣化が生じないように、石垣遺構と舗装との間にFRPを布設した。なお、次年度敷設予定であった名号石碑周辺の洗出舗装も今回の工事にて完了させた。

雨水排水設備工 既設側溝に、既整備地にて使用実績のある細目グレーチングを一部敷設した。

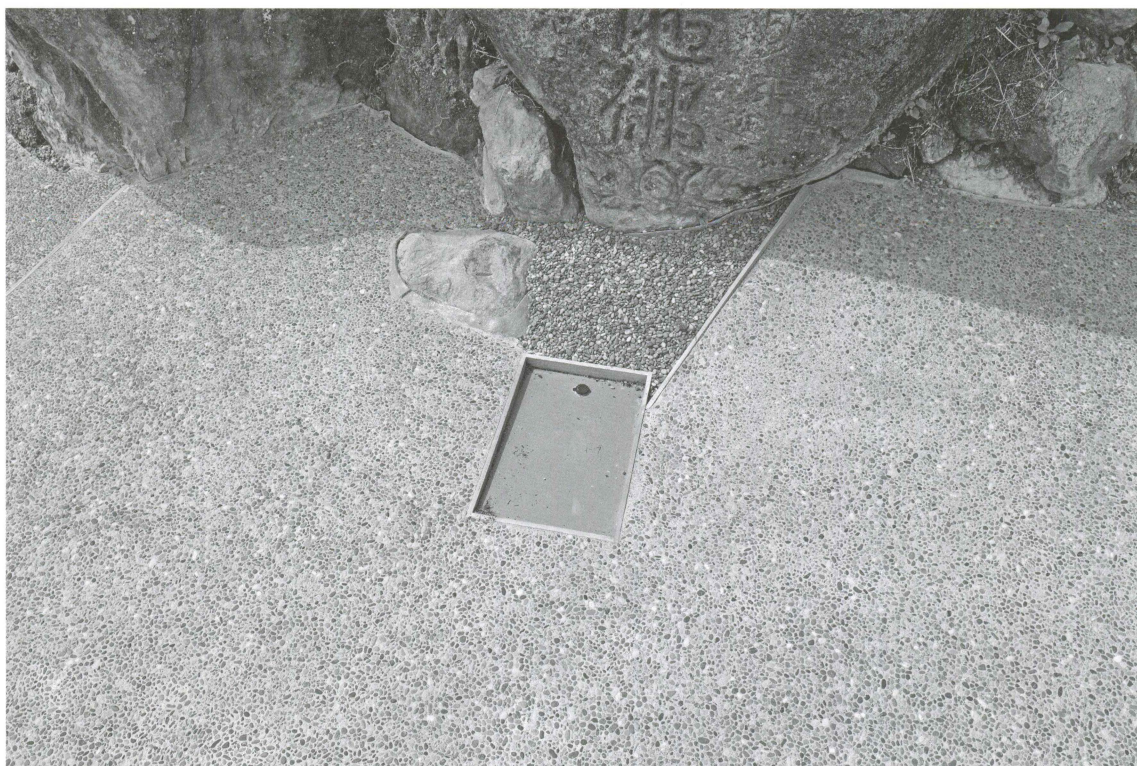
西山光照寺跡観測機器 設置後（北東より）

環境整備の開始から半世紀以上が経過し、経年変化等による既整備地の劣化の進行に伴い、平成24年度から開始した事業である。令和元年の12月24日には、国立文化財機構奈良文化財研究所と福井県の間で連携研究協定を締結しており、本事業で実施してきた遺跡内での気象観測や、特別名勝指定の庭園群における環境調査等の内容を、連携研究事業へ引き継ぎ実施している。今年度は劣化対応ワーキンググループ会議を2回開催し、環境整備工事・連携研究に伴う調査（屋外にある露出展示遺構保存のための調査・集排水系統の整備のための調査および測量・屋内にある露出展示遺構の保存のための調査）について、保存科学・土木工学・地質学を専門とする有識者から指導を受けた。また、西山光照寺跡の石垣遺構の保存状態を継続的に観測するため、土壌水分の観測装置を設置した。設置箇所は、石垣遺構隅の名号石碑下部および、過年度に施工済みの張芝部分の2か所である。
