青森県埋蔵文化財調査報告書 第363集

**特別史跡三内丸山遺跡一部損傷事故  
に係る発掘調査報告書**

青森県教育委員会

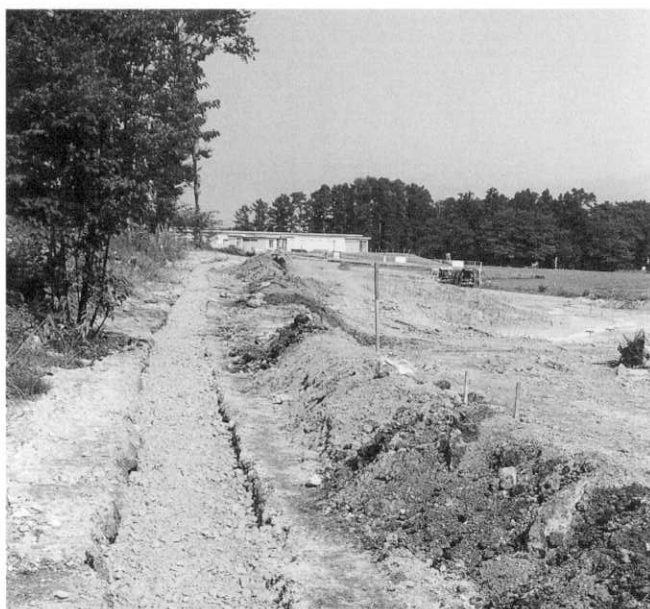
写真1 暗渠排水施設(南東から)

県土整備部、県教育庁及び受注業者の3者が、現地で確認を行ったところ、遺構保護のために置かれた土のうや配石遺構の一部と思われる礫が工事排土の中に交じっていたため、詳細を確認することとし、敷設した暗渠を全て取り除き、これまでの発掘調査記録とともに断面を観察した。その結果、総延長約50mに渡り遺構が確認されている第Ⅲ層に影響を及ぼしており、3基の環状配石墓(第14, 15, 16号配石)が一部破壊されている可能性があることが判った。

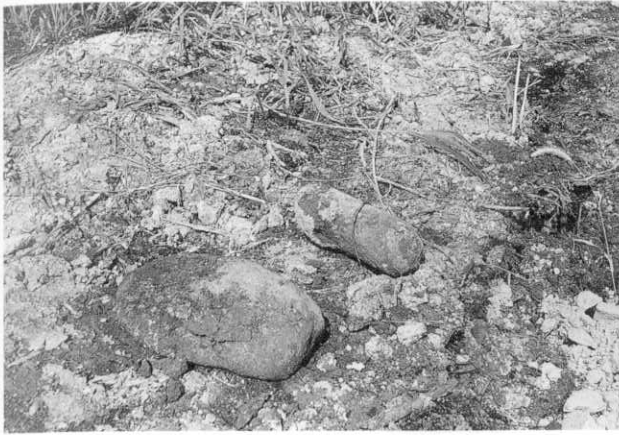
1 掘り出された礫

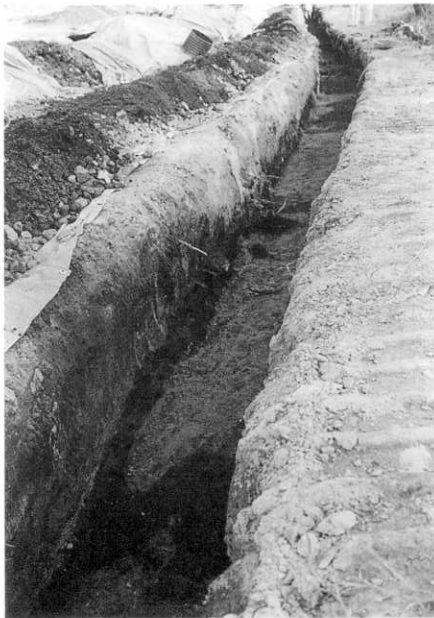
3 完掘状況 (No.18付近からNo. 8 方向)  
(No.は測量用地点番号。図1 参照)

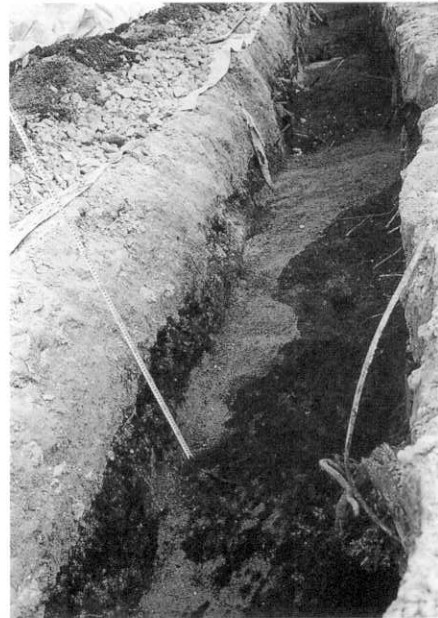
4 南側の第III層損傷部分 (No.10付近)

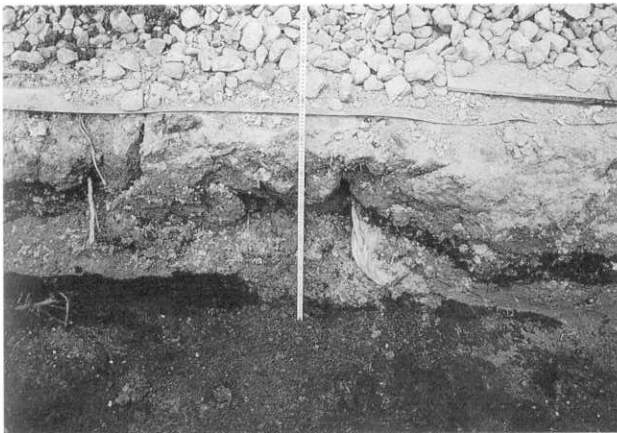
5 礫固定の土のうの露出

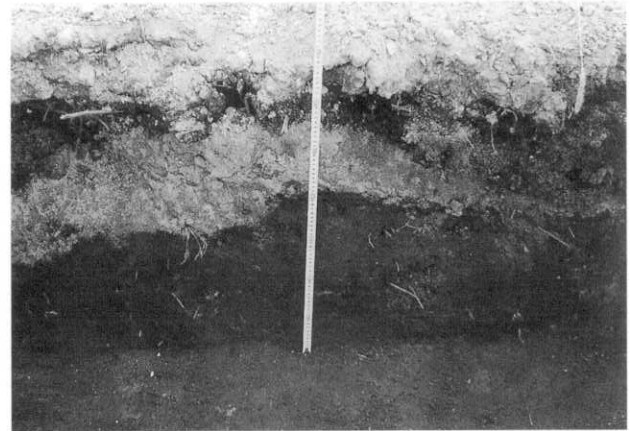
6 第III層を40cm損傷した部分

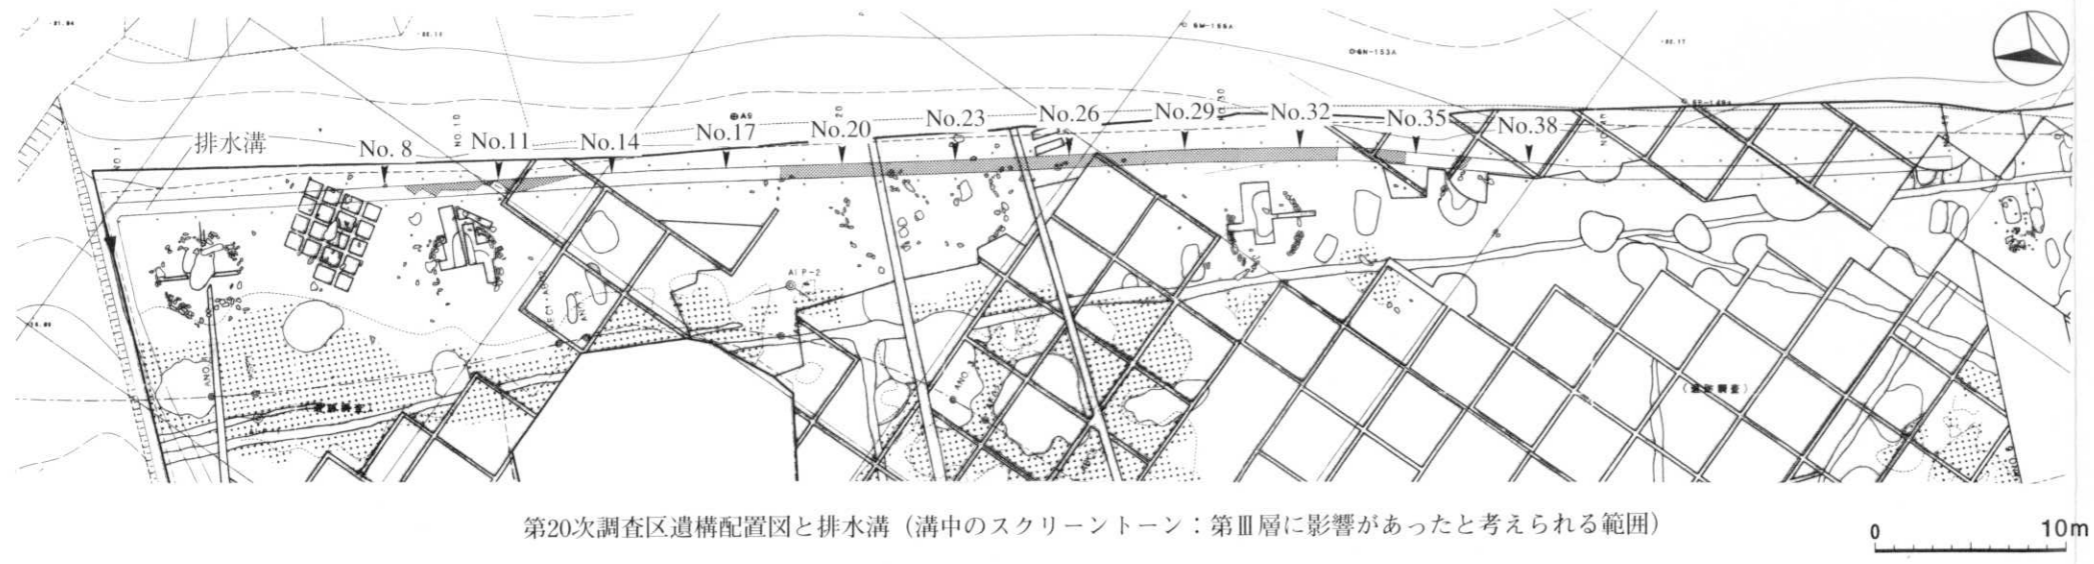
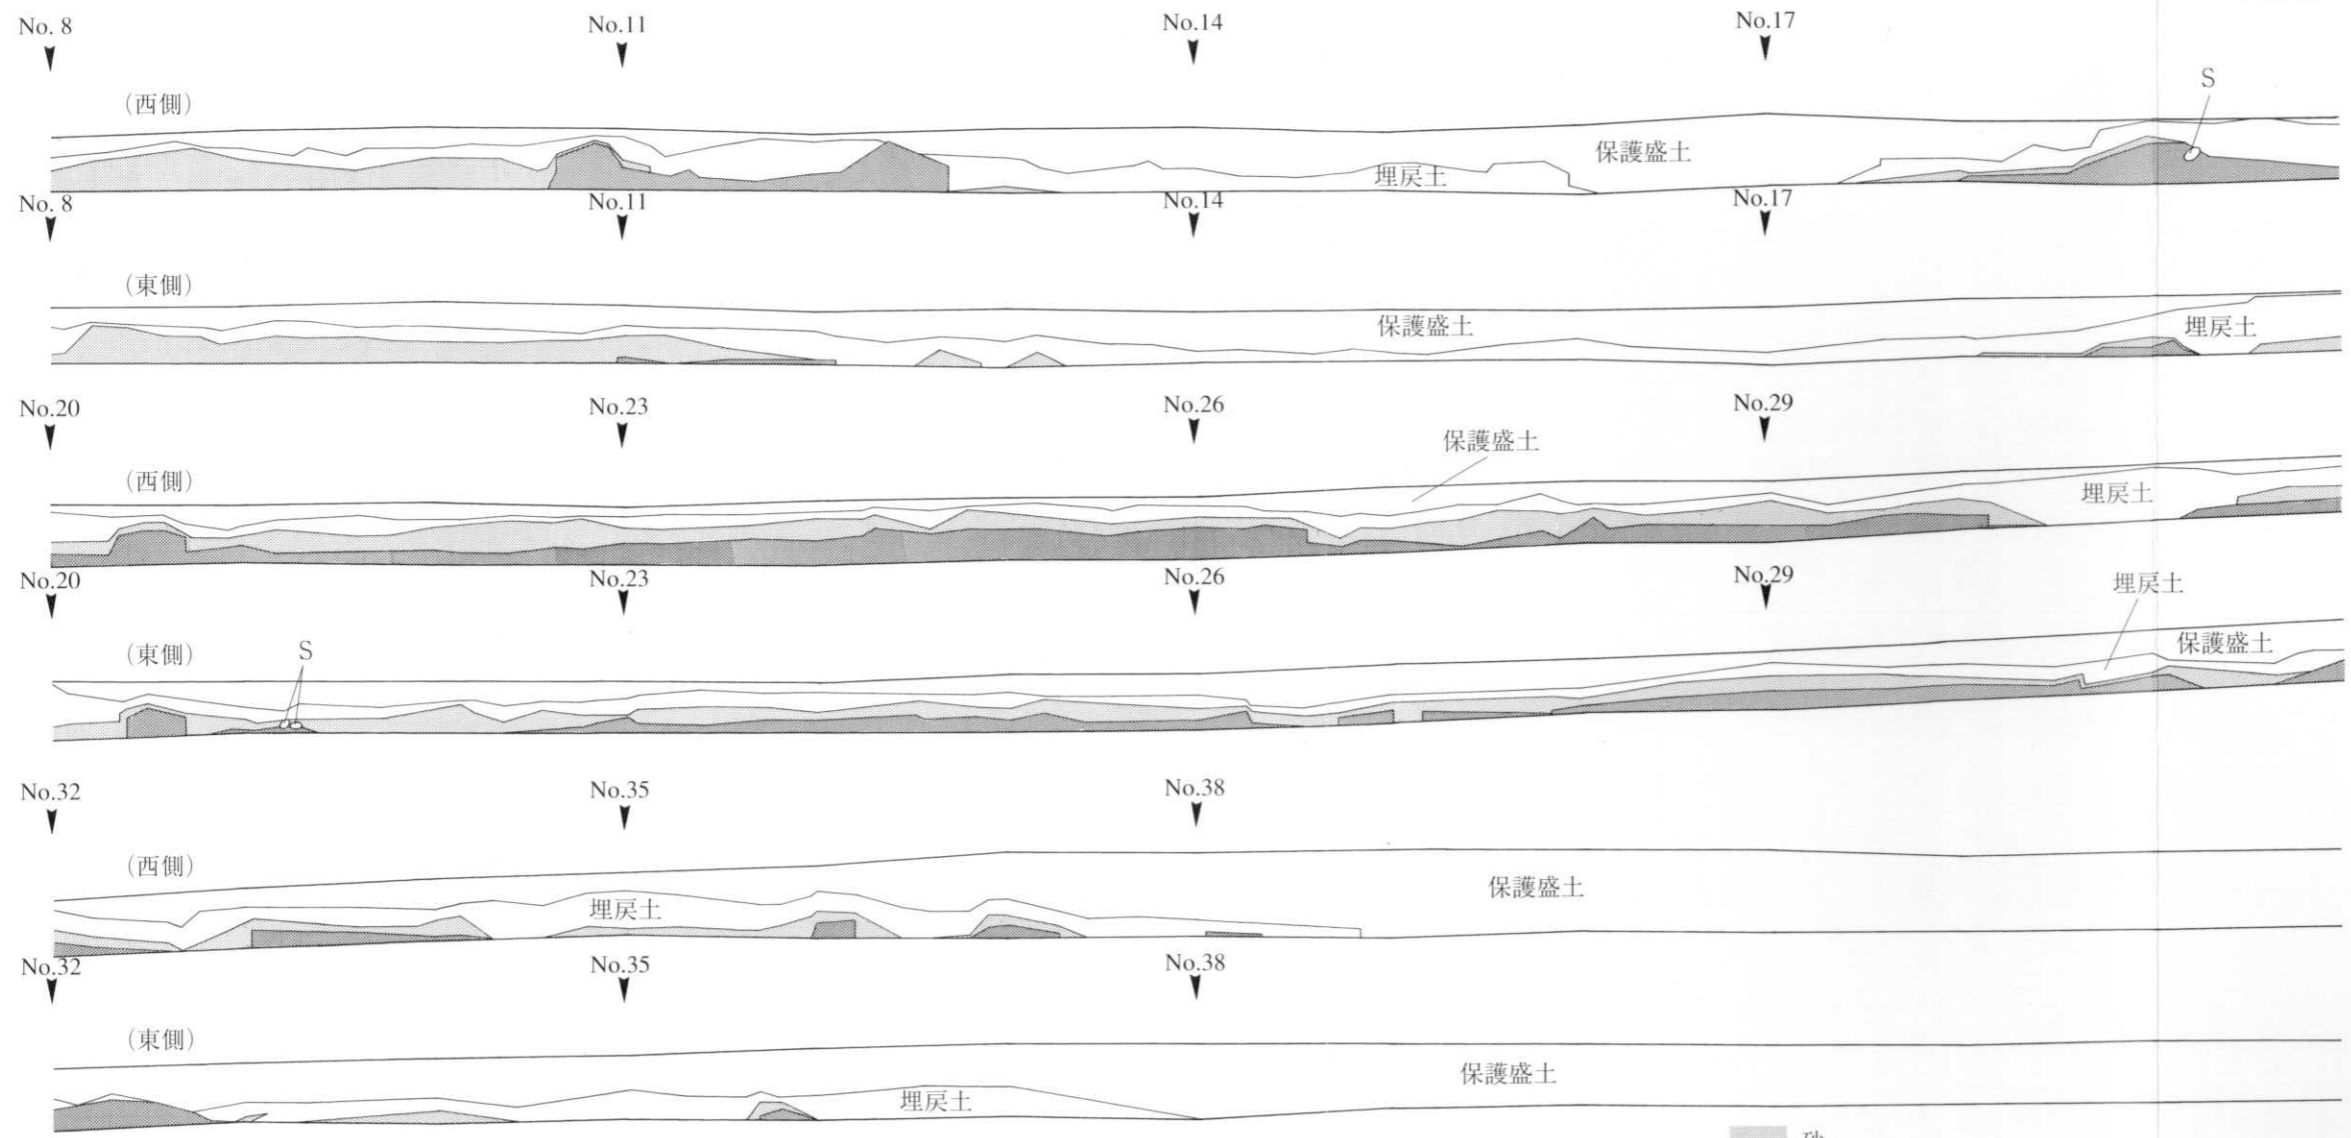
図1 工事による損傷状況

調査の結果、環状配石墓周辺で幅約70cm、長さ約34mにわたって遺物包含層が掘り下げられていることが確認された。調査図面との対比から表1のように第14・15・16号の3基の環状配石墓の配石を構成する礫が損傷を受けていることが確認されたが、影響は土坑墓部分には及んでいなかった。そして、配石を構成すると認識されていないが、同様の大きさであり記録されている礫（表中の「単独」）が4点失われていることが明らかになった。また、木の根株がある場所で2箇所、深く傷つけられていた（図2、写真4）第14号配石遺構付近でも深く掘削されている部分（写真5左）があり溝断面に根が確認できることから、同様の可能性が考えられた。

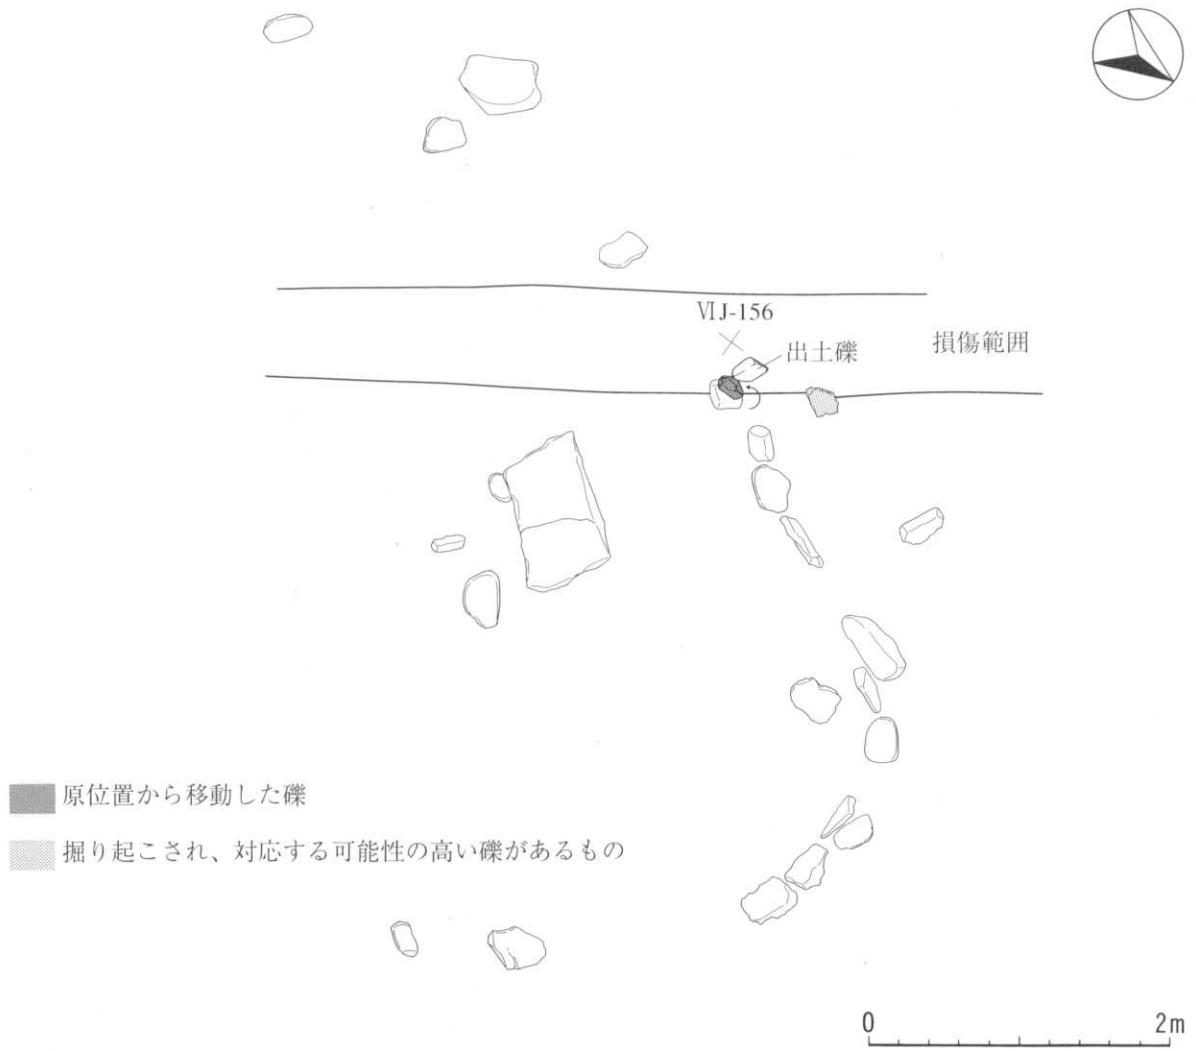
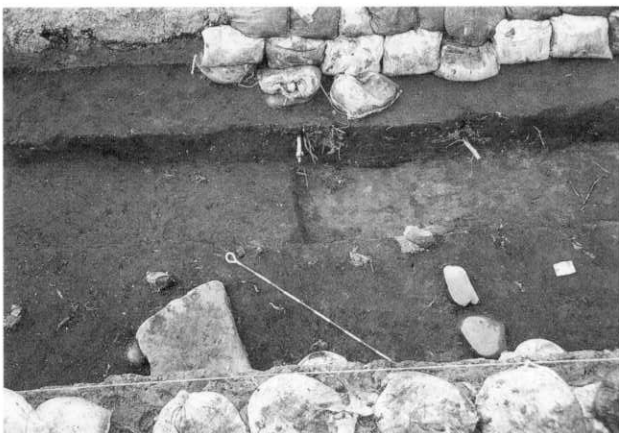
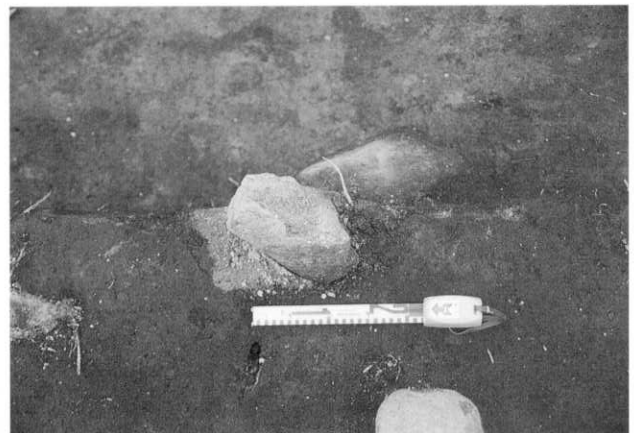
図3 第14号配石

掘り起こされた礫は1点で、図面に記された礫の大きさや節理面で剥落する形状がほぼ対応するものが至近距離(約4m先)から発見されており、該当する可能性が高いと判断された。また、図面とは位置と形の異なる礫が1点あり、3m20cm離れて排土から発見されたものと接合した。接合面の割れ面は赤みを帯びており新鮮ではないため、割れひびが入っていた石が掘削時の衝撃で二つに割れ、1点はすくい上げられ、1点は土の中に残ったが約90°回転し割れ面を上にしたと判断された。

移動した礫（中央）と出土した礫（中央上）

以上のとおり掘り起こされた14点の礫のうち、9点は該当する可能性の高いものが見つかったが5点については絞り込むことが困難であった。それらの礫を同定することは現実的に難しく、配石の可能性の高いと判断されたものについても、確実であるとは言い切れないうえに、土の中に正確に戻すことは困難であり学術上の意義をもつ復元とすることは難しい。そのため掘り起こされた礫及び原位置から動いてしまい原状に戻せなくなっている2点の礫についても取り上げて保存することとし、調査区については砂と土でそのまま埋め戻し、損傷前の原状に復することとした。

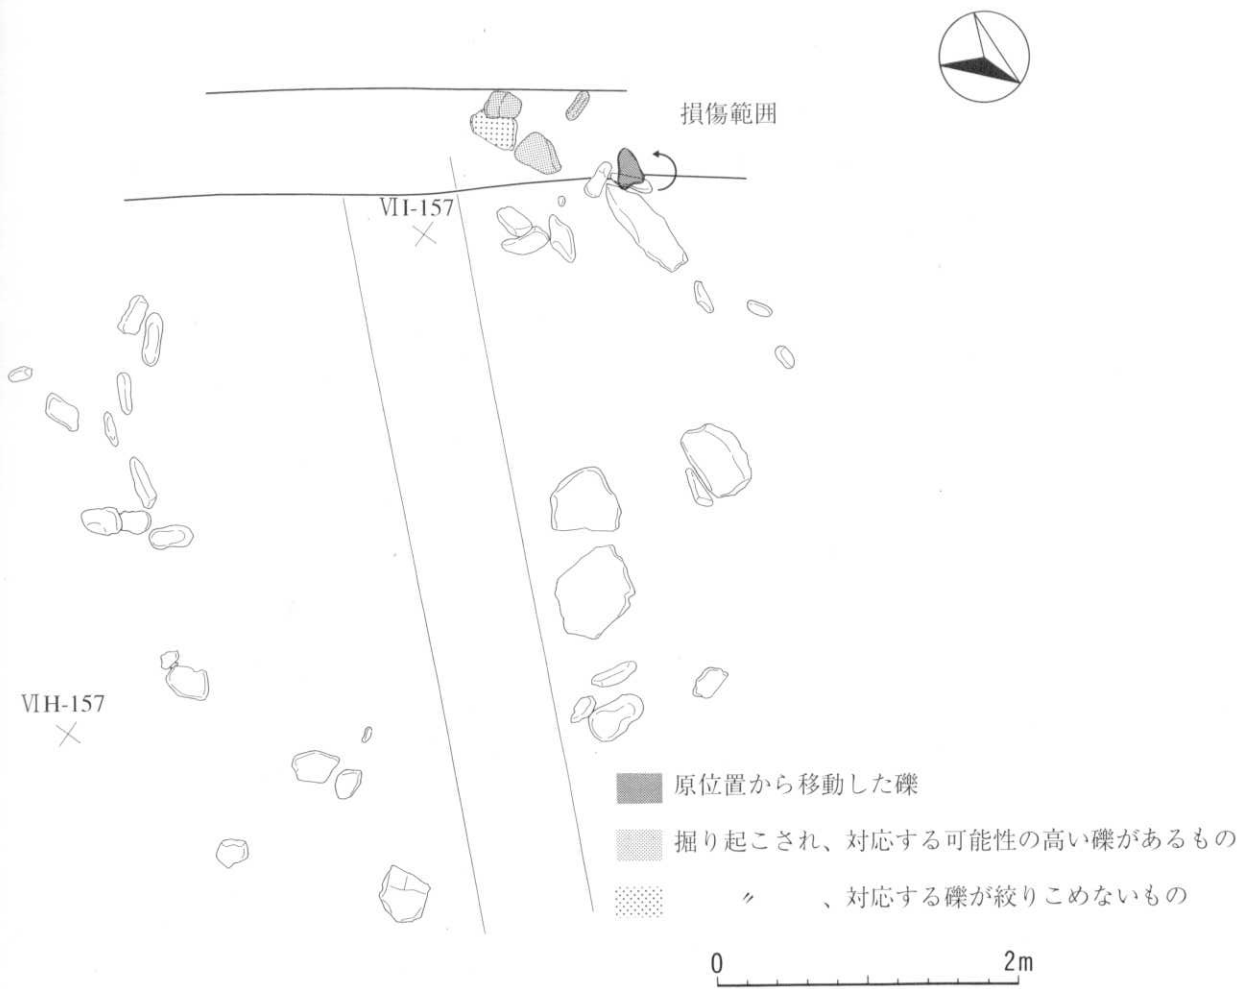
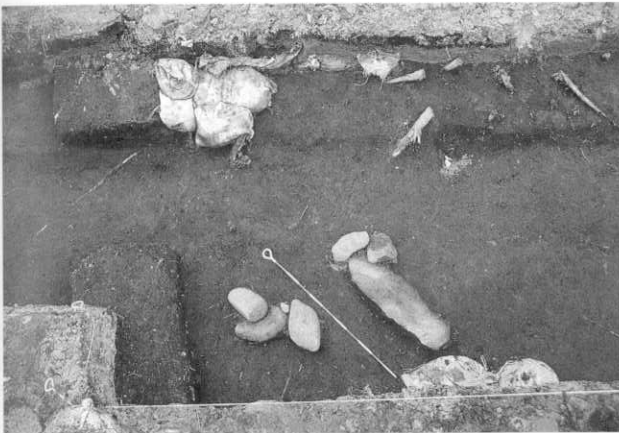
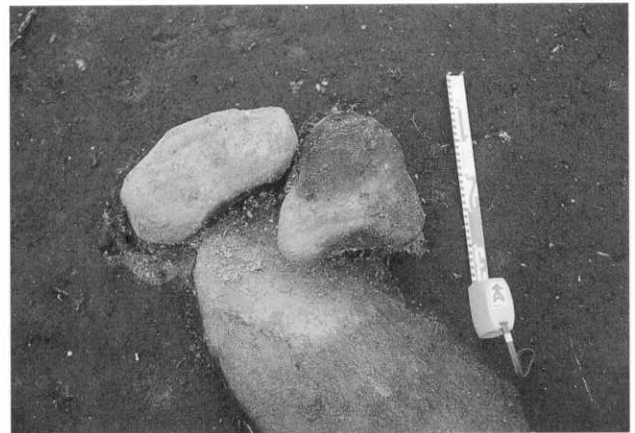
図4 第15号配石

掘り起こされた礫は4点で、うち3点は外観的な特徴や大きさが類似し位置も近い石があり、該当する可能性が高いと判断された。残る1点は候補となる礫がS-28・48の2点(写真10・11)存在する。S-48は距離が14.6mと離れているが礫を保護していたと判断される土のうと共に発見されており形も近い。可能性がより高いと考えられるが、S-28が距離的に5mしか離れていないこともあり特定できなかった。また、1点原位置から移動した礫があり、真下は埋戻しの砂が入り込んでいた(写真6)。

移動した礫（中央右）

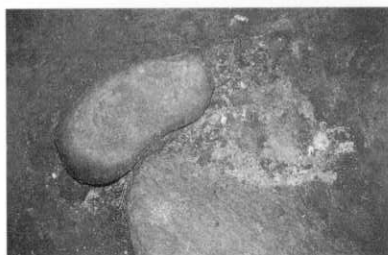
←移動した礫の真下の状況  
（埋戻しの砂が入りこんでいる）

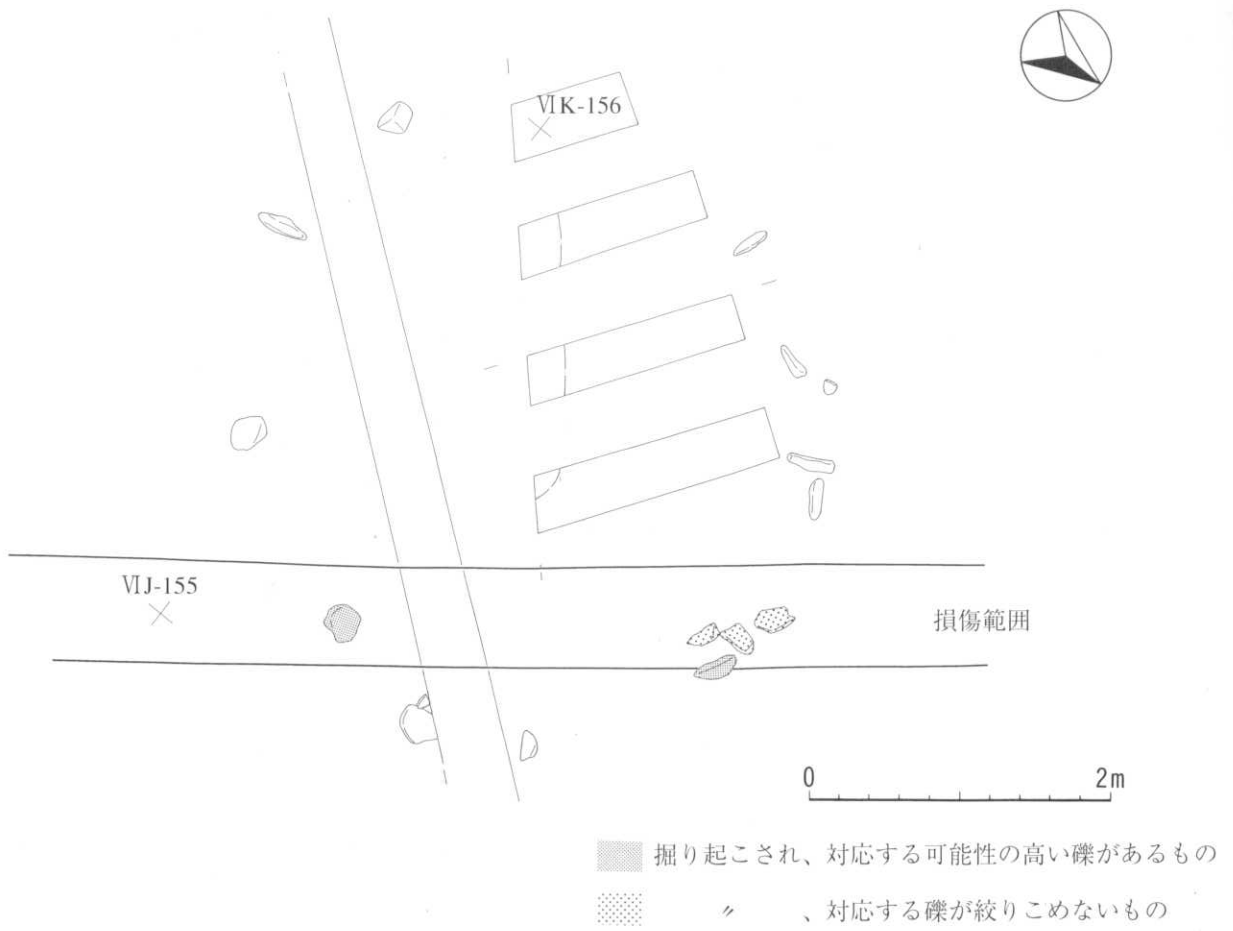
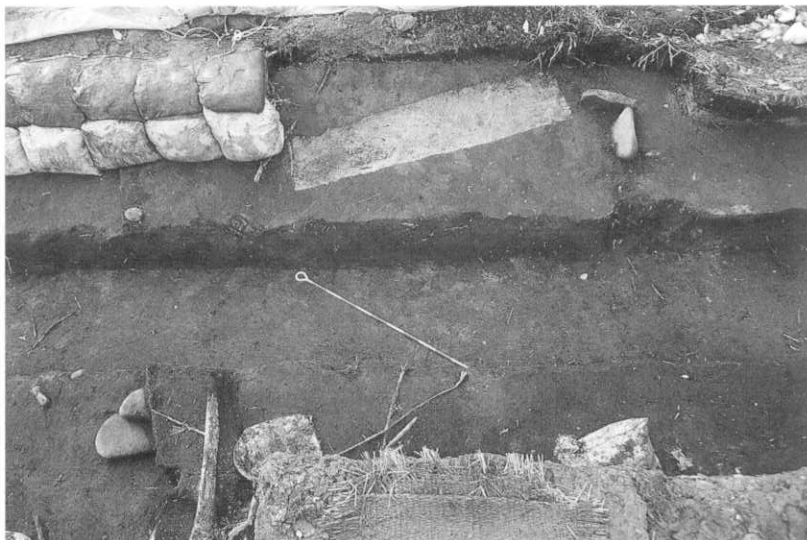
図5 第16号配石

掘り起こされた礫は5点で、2点は外観的な特徴が類似し位置も近い礫があり、該当する可能性が高いと判断された。残る3点は図面では全体の形は不明であり、候補礫の絞り込みは困難であった。

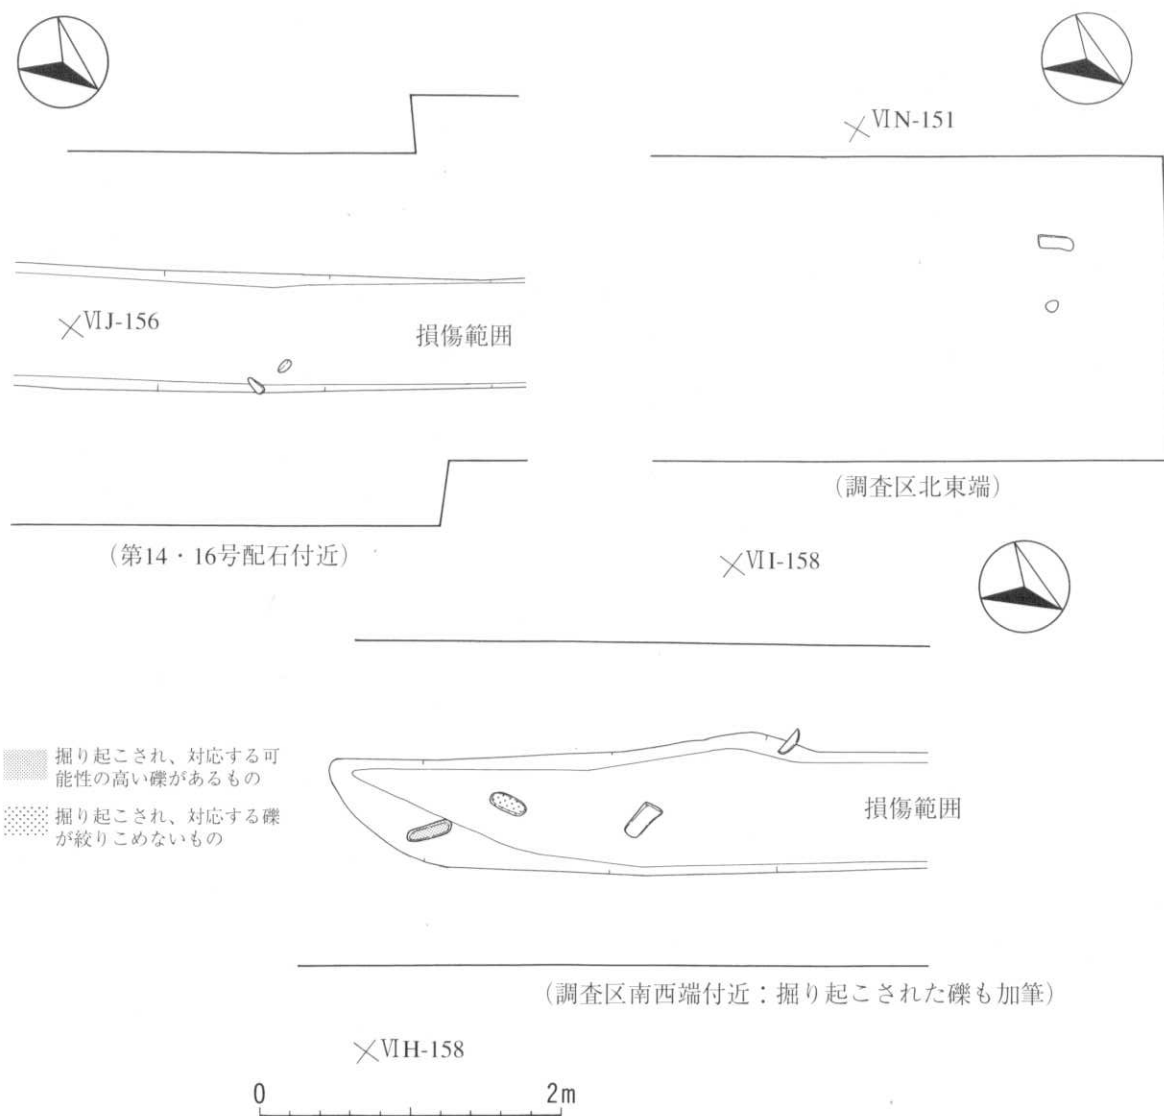
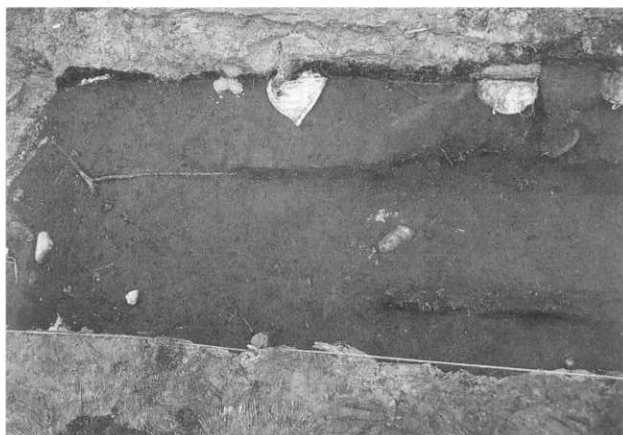
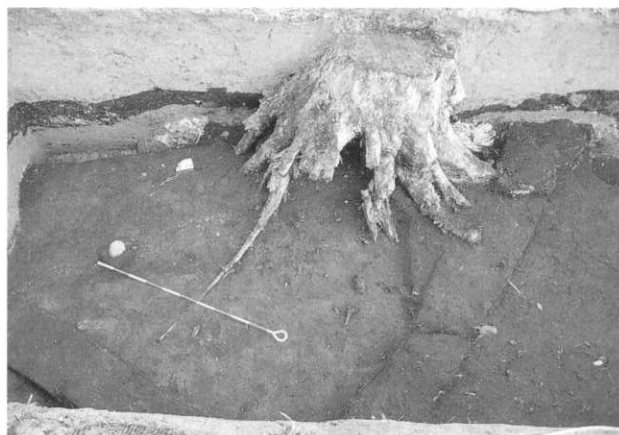
図6 出土礫

また、配石の礫と大きさの類似する礫が3点掘削により新たに露出したが、特に第14号配石では遺構確認面である埋戻し面から約10cm下で1点検出された。南東側の2点は、掘り起こされた礫と共に図化した。損傷部分の末端に近いことと共に礫の密集度の高い場所であったことが確認できた（図6下段）。また第20次調査で配石の礫よりも小さいために記録されなかったと考えられる礫を4点記録した（図6上段）。

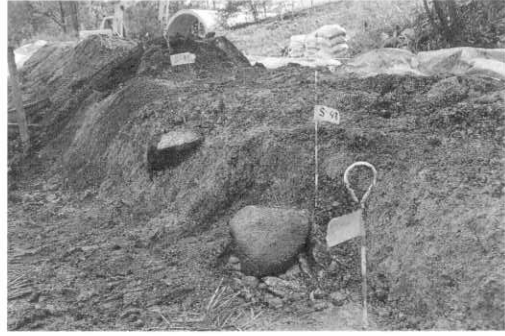
排土出土礫 (中央はS-48、土のうと共に検出)
