史跡福山城  
史跡松前藩主松前家墓所

1984  
北海道松前町教育委員会

## **—昭和58年度修理報告—**

# 史跡松前藩主松前家墓所修理工事報告

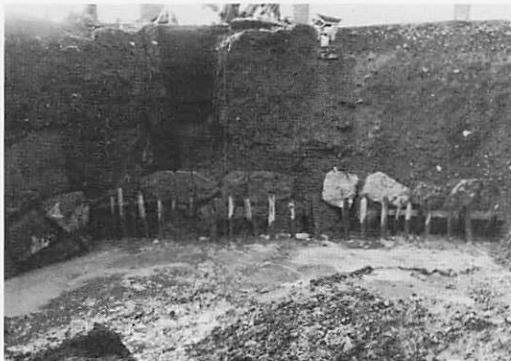
石垣、杭、角材検出状況（内堀西側）

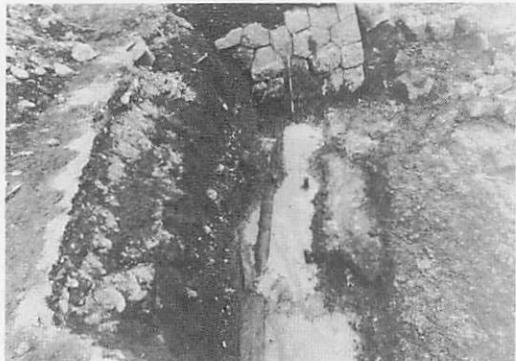
桐木検出状況（内堀東側）

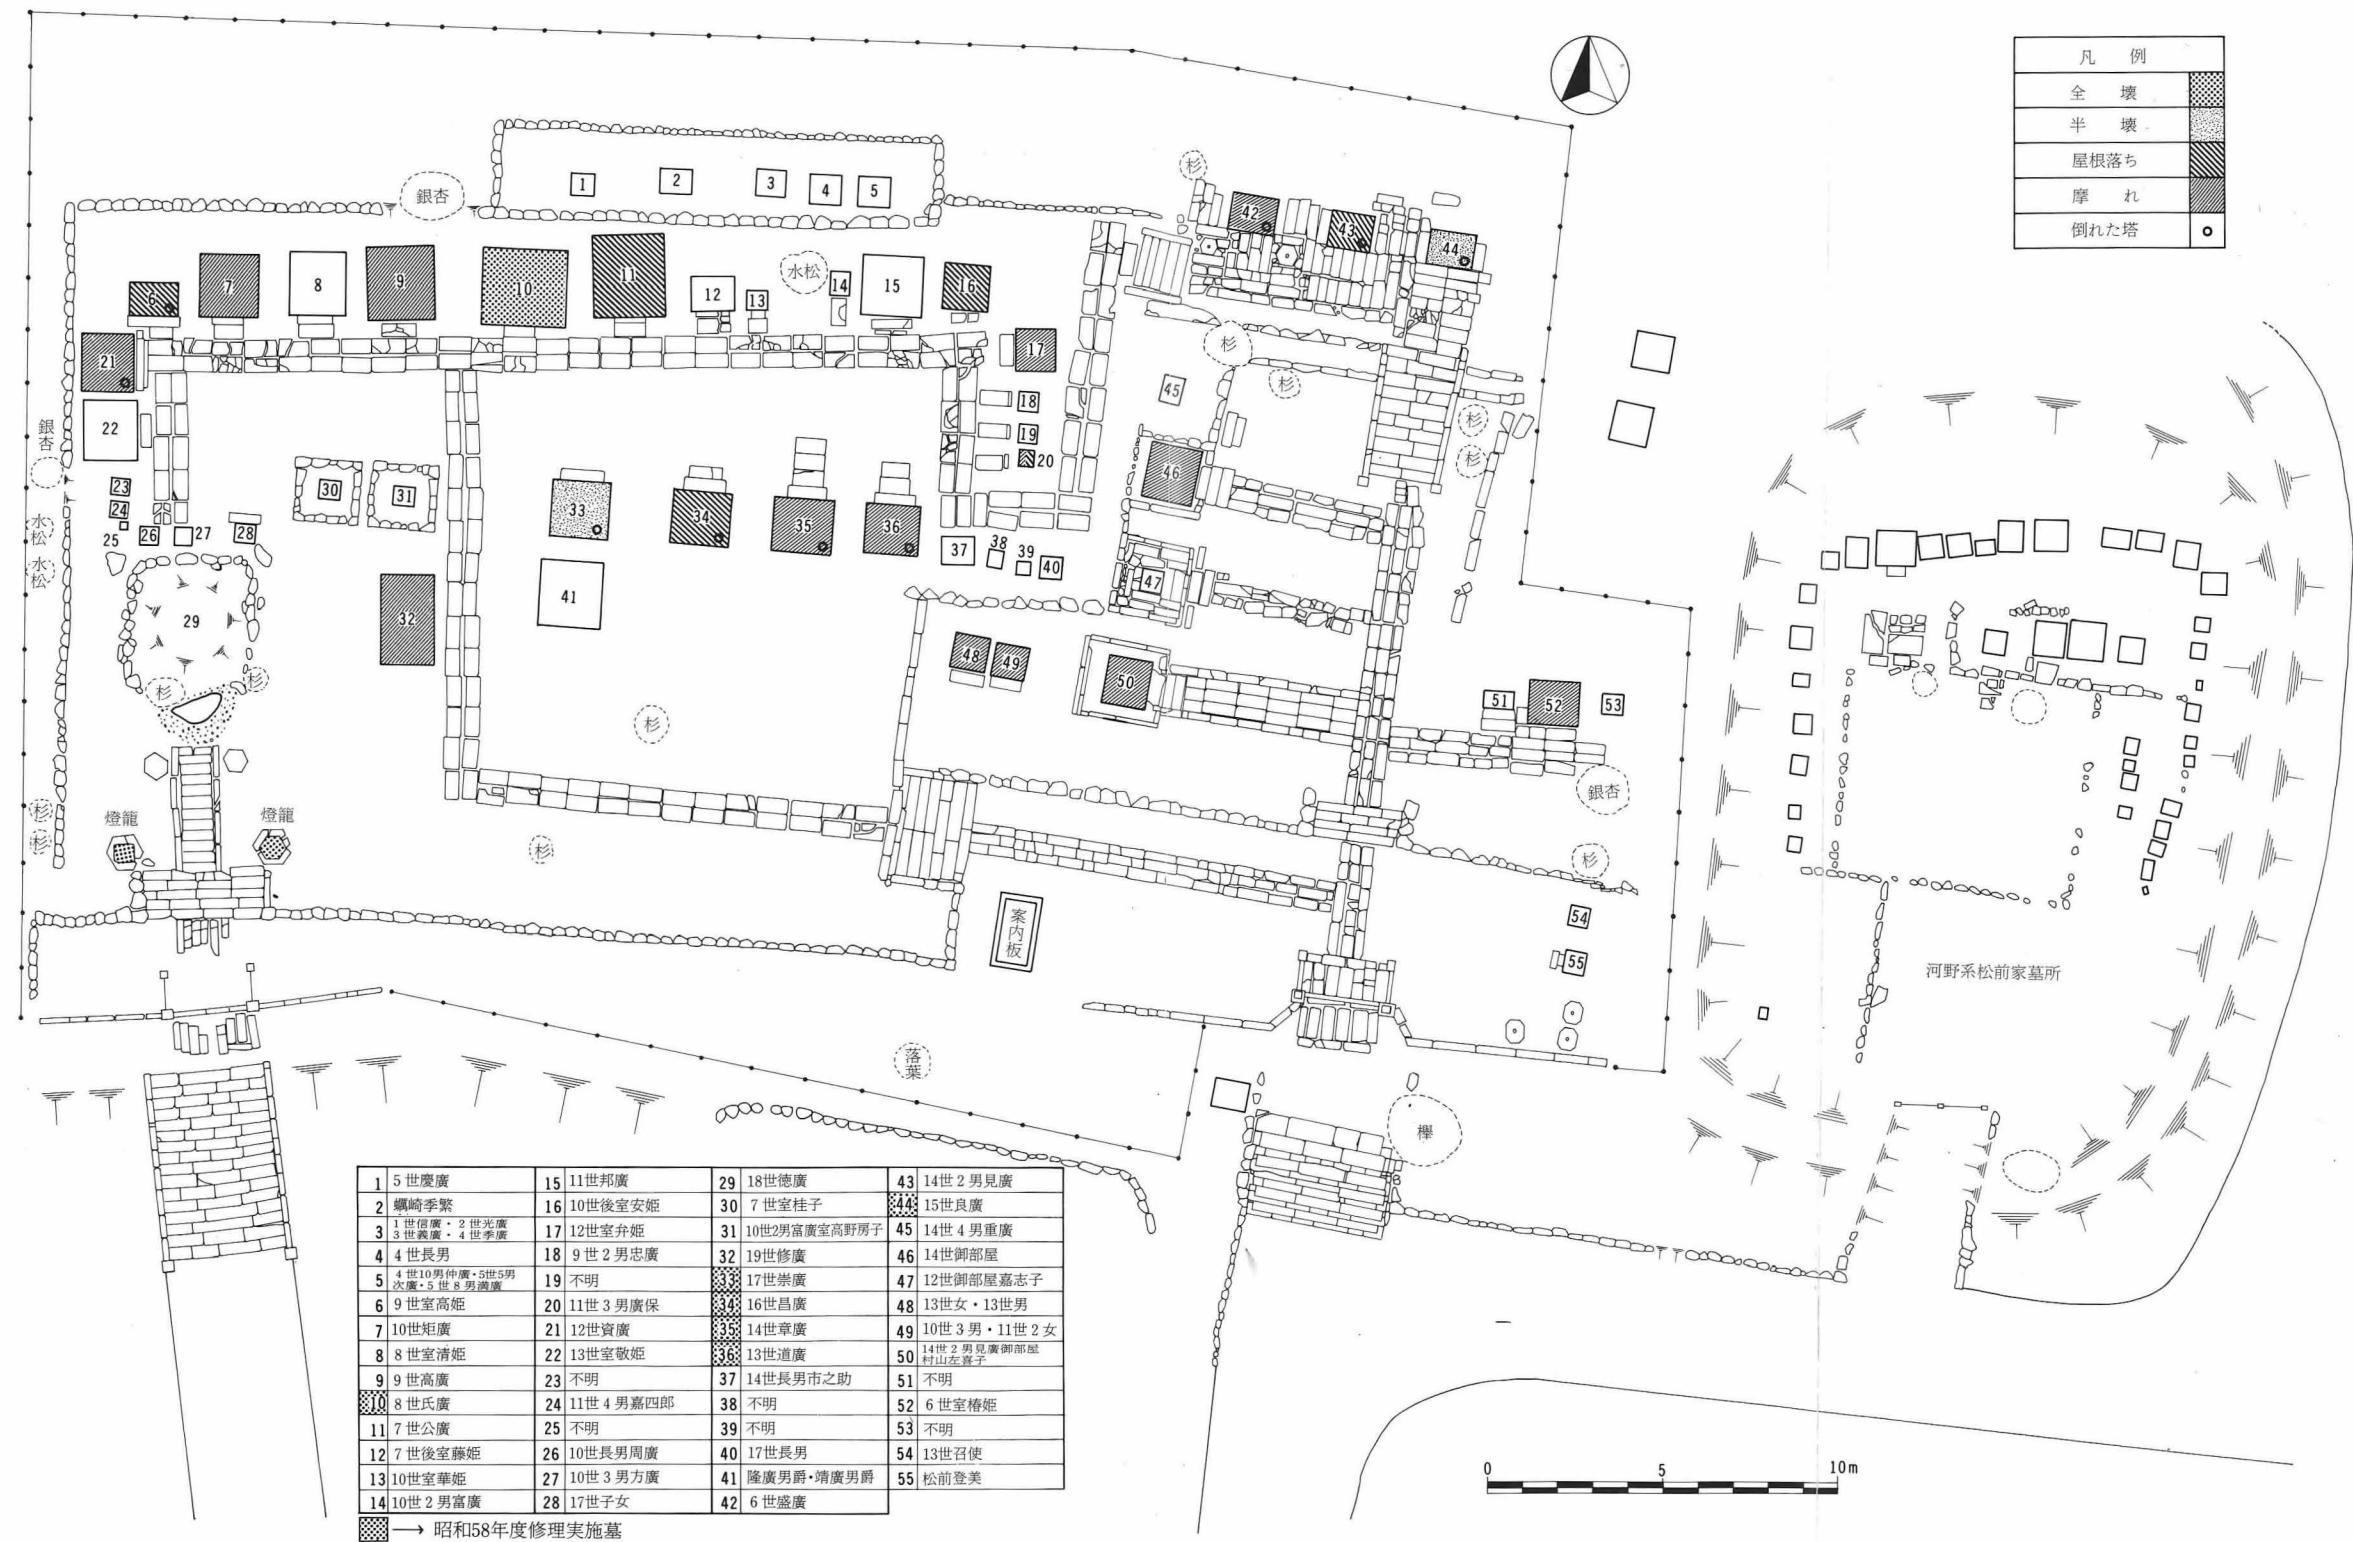
図1図 松前藩主松前家墓所地震・余震被害状況

これら地震被害のうち、集中的破壊を受けたのは松前家墓所である。この墓所内には活断層が走り、同じ墓域内においても地震走路の強烈な個所は地割れが所見され、その強く走った処の石室形墓碑は崩壊したり、石室に隙間を生ずる等の被害を受け、被害調査の結果、石室形墓碑の全壊は8世氏廣墓1基、大破は15世良廣、13世道廣、14世章廣、17世崇廣の4基、小破は14基で、25基の石室形墓碑の総てが被害を受け、そのほか位牌形墓碑（卒塔婆形）、五輪塔形墓碑、宝篋印塔、角石塔婆など31基の倒壊、横転等の被害を受け、さらに石垣崩落2個所、石灯籠1対全壊等の被害で、その被害総額は5,000万円以上に上るものと推定された。

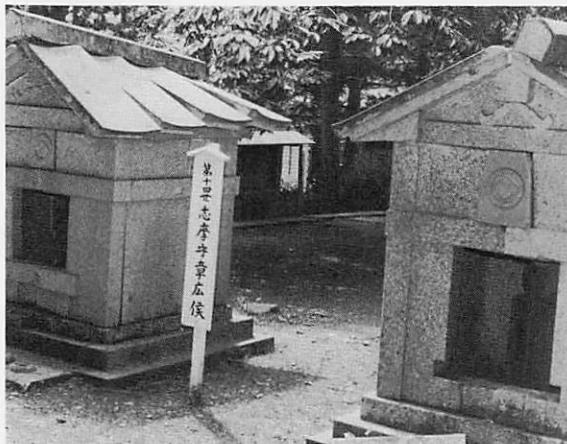
第4世章廣墓 (被害状況) 第16世昌廣墓 (被害状況)  
昭和58年6月22日 (余震後)

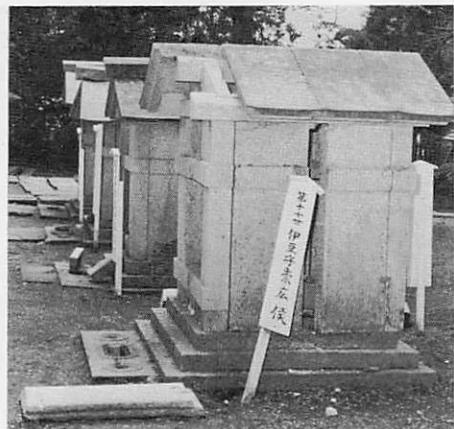
第13世道廣墓・第14世章廣墓・第16世昌廣墓・第17世崇廣墓 (被害状況) 昭和58年5月26日 午後3時

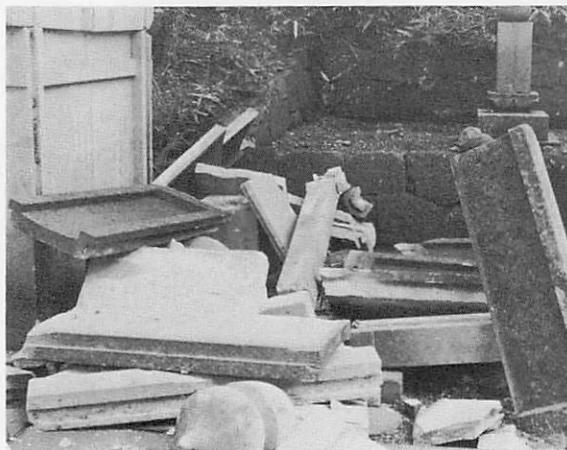
全壊 石室（笏谷石） 五輪塔（笏谷石）

第8世氏廣墓 (被害状況)  
昭和58年5月26日 午後3時

この墓碑は石室が崩壊し、屋根板材、側面石板材の多くが切損しているので、この石材は総て接着の上、組立てることにし、解体の上作業小屋内に格納の上で接着する作業を開始した。

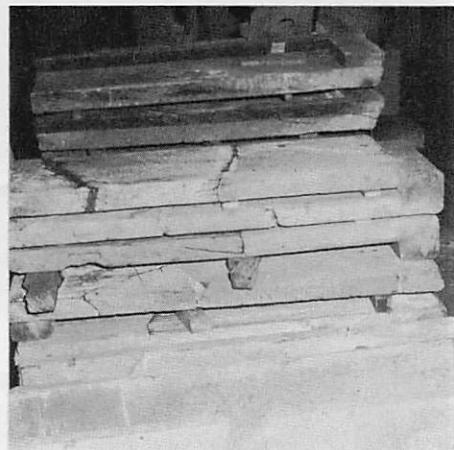
第8世氏廣墓 (接着状況)

8世氏廣侯墓碑は倒壊し、使用している笏谷石はほとんど石板が割れ、或はひびが入っている。今回の修理で、本来であれば原寸石板を取替える必要もある。しかしこの石板の内側は卒塔婆と経文が彫刻された貴重なものであるので、これを全部接着剤をもって接着使用することにした。しかし現在までに寒冷地での文化財としての石材の接着利用と、その効果の判断は未定でありその接着剤の使用は中村石材の永年の経験に任せることにした。そして中村石材は、ドイツ製アケミ、国産フジラック、その他を混合使用した結果、切損部は完全な接合を見るにいたった。

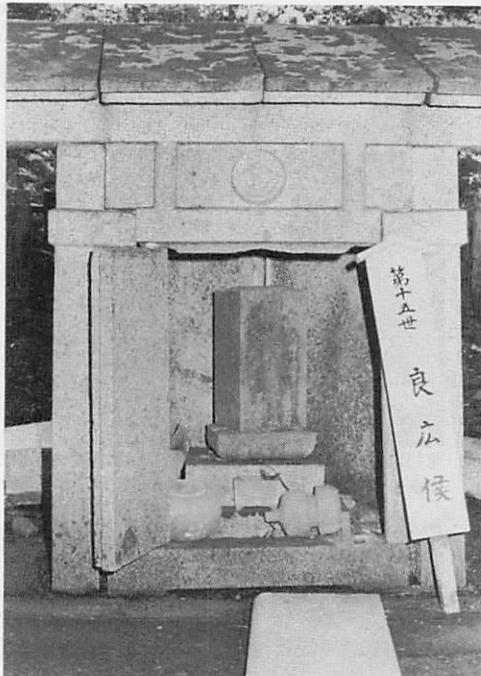
半壊 石室（本御影産花崗岩） 五輪塔（福井県産笏谷石）

第15世良廣墓（被害状況）前面  
昭和58年5月26日 午後3時

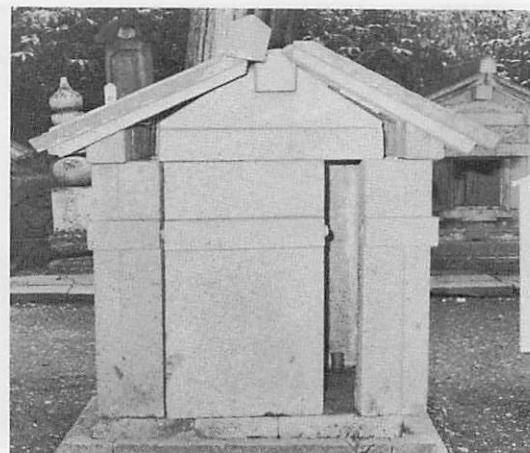
第14世章廣墓（地震後）背面  
昭和58年5月26日 午後3時

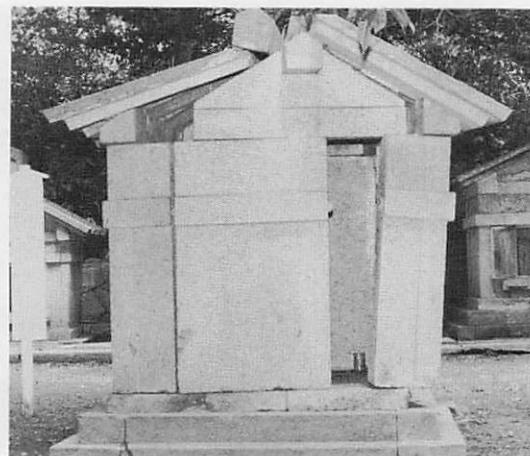
第14世章廣墓（余震後）背面  
昭和58年6月22日

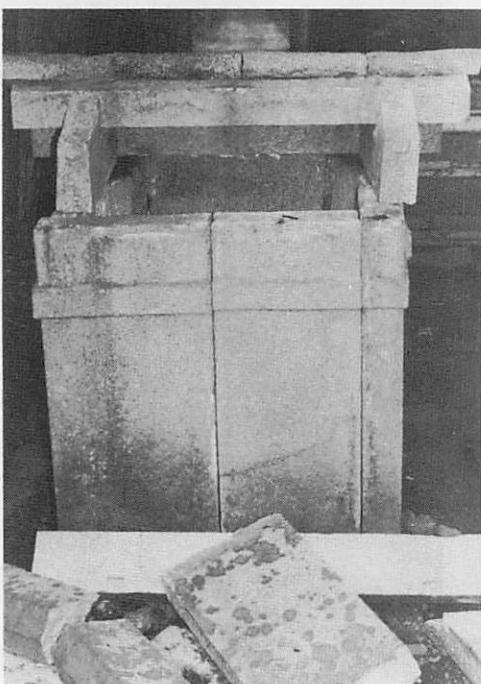
第15世良廣墓（被害状況）背面  
昭和58年6月22日 余震後
