史跡 津山城跡

保存整備事業報告書Ⅲ

2017

津山市教育委員会

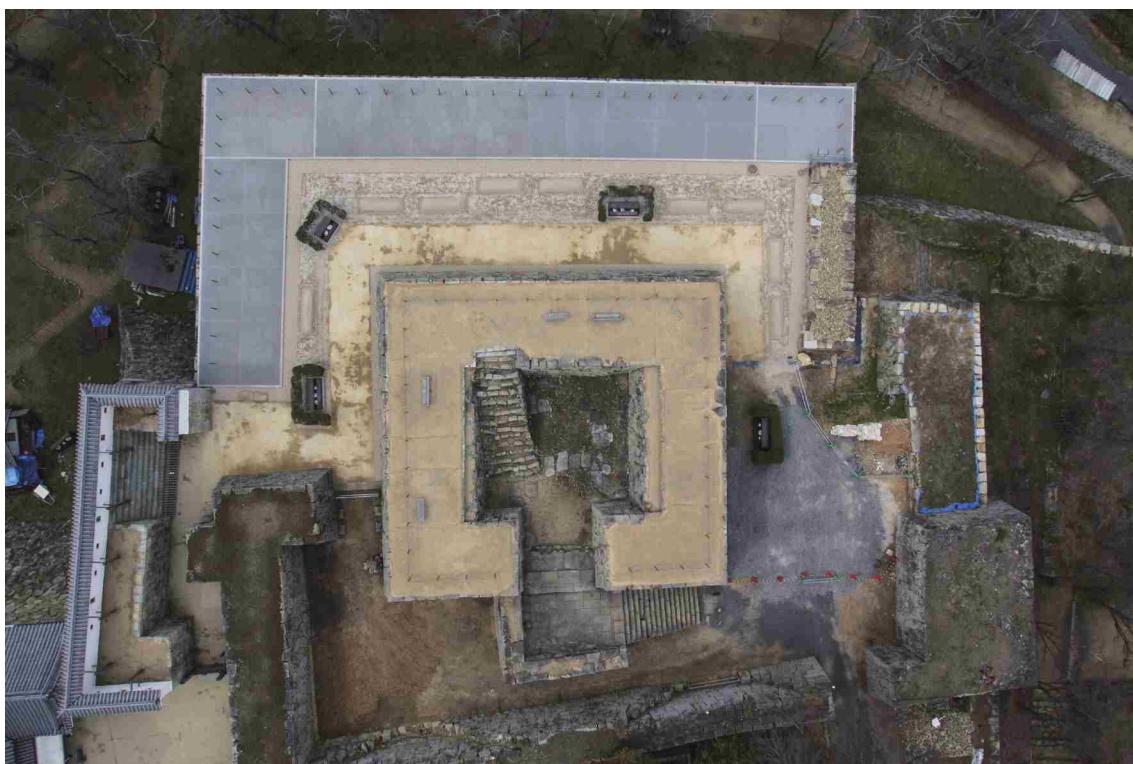
平成 20 年度天守台西半整備工事終了後航空写真（右が北）

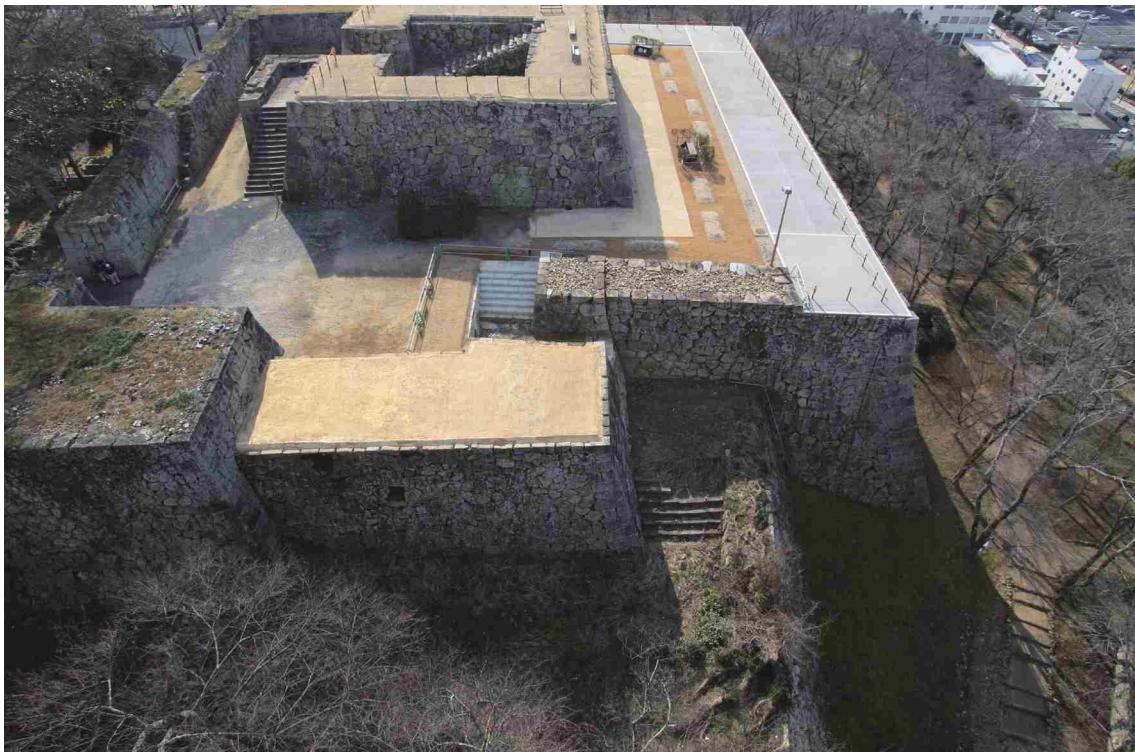
平成 21 年度七番門虎口整備工事終了後航空写真 1 (北から)

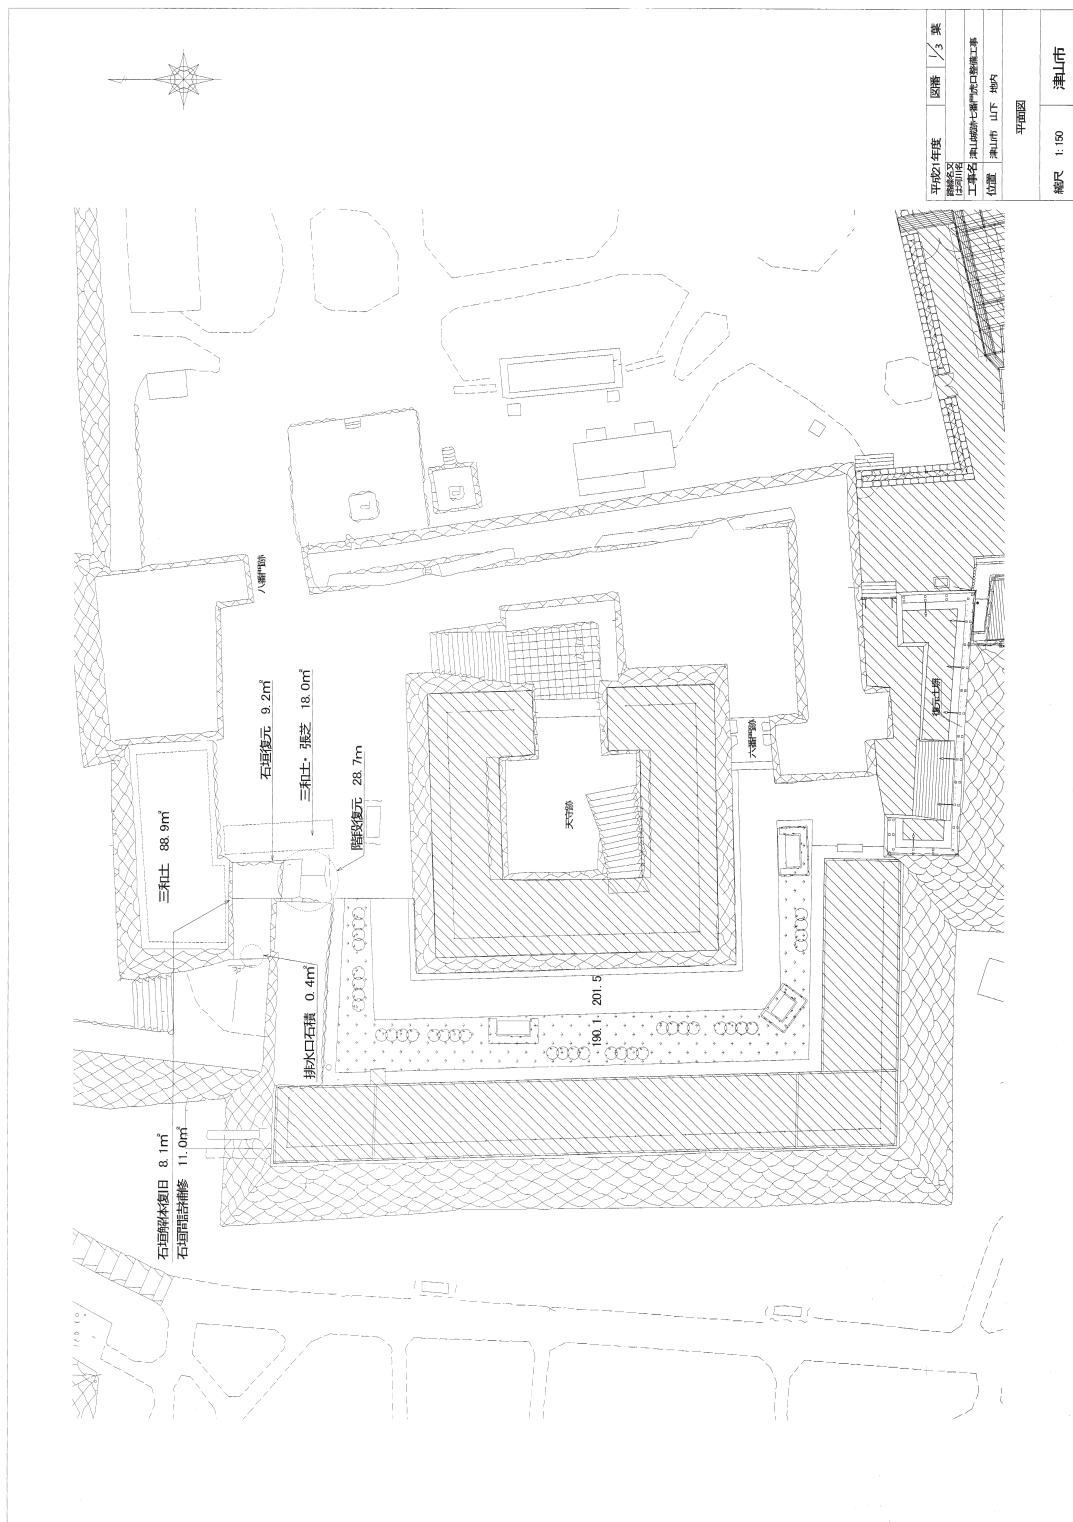
第34図 平成21年度整備工事図面1 (S=1/600)

整備工事はこれらの調査結果を踏まえた上で実施した。まず、七番門の楕形虎口を形成する櫓台石垣のうち、北側石垣の南面について、石垣天端に凹凸がみられ、間詰石が多く欠落していることにより石と石の間に隙間ができ、そこから内部に詰められている栗石が外に流出していたため、解体修理を行った。解体は、石垣の動きが大きい上から約3段分について実施した。楕形の東面に本来存在していた石垣は最下段のみ残存していたため、そこから上部の石垣を復元した。また、本丸から北方向に下る雁木についても最下段のみ残存していたため、そこから本丸にいたるまでの残りの雁木を復元した。七番門の礎石は、発掘調査で西側の2石が残存していることが判明しているため、これを表出させる方向で整備を進めた。

解体する石垣については、工事着手前に石垣の現況写真撮影を行い、解体する石材に番付をし、テープで表示した。縦横500mmピッチで墨打ちを行い、丁張りを設置した。各石材は目視等により石材の破損状況を確認し、再使用の可否を判定した。再利用できない可能性のある石材については撤去前に型取りを行った。石垣の解体はクレーンによって行い、各石の控寸法、重量を記録しながら石材仮置場に小運搬し、並べた。仮置きした石は清掃し、番号が分かるように整理した。間詰石についても場所ごとに土のう袋につけて管理した。合わせて裏栗も撤去し、土を除去しながら仮置場にストックした。

石材の破損状況を確認した結果、2石は新石財に取り替え、1石は接着により補修し再利用、残りは
