基壇・木柵・門

その他 (周囲木柵・灯籠・樅の木)

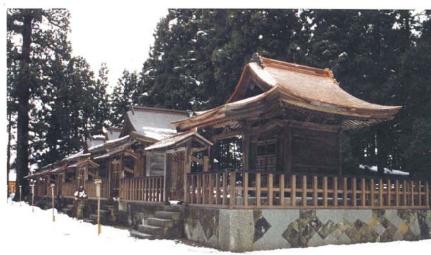
k — 1 a 竣工 西側基壇,門,塀 (東より見る)

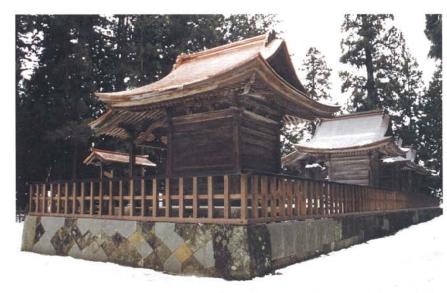
k-1b 竣工 同背面側 (東より見る)

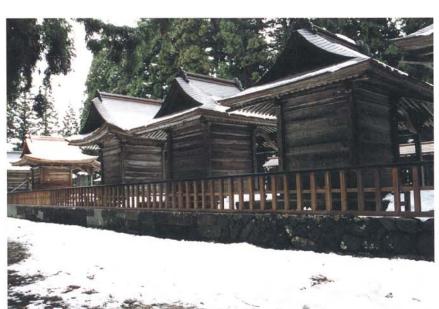
k - 1 c 竣工 同(西より見る)

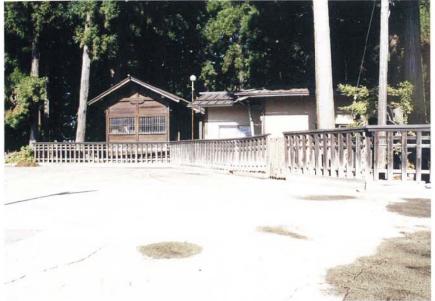
s — 2 a 修理前 周囲木柵 管理事務所南側

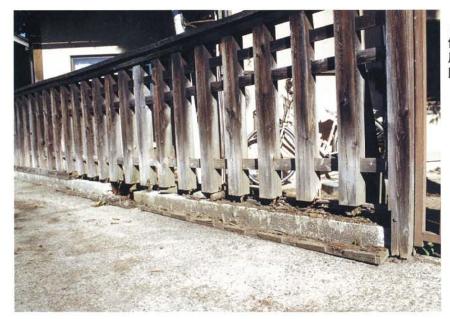
s — 2 b 修理前 周囲木柵 同 詳細

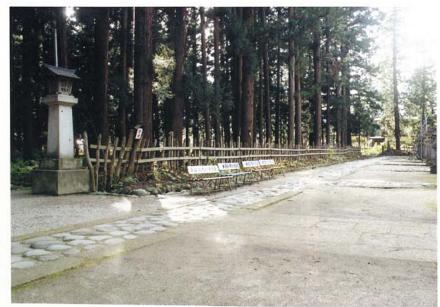
s-2c 修理前 周囲木柵 廟所南面西側

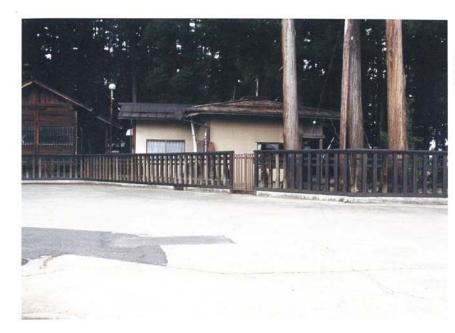
s — 1 a 竣工 周囲木柵 管理事務所南側

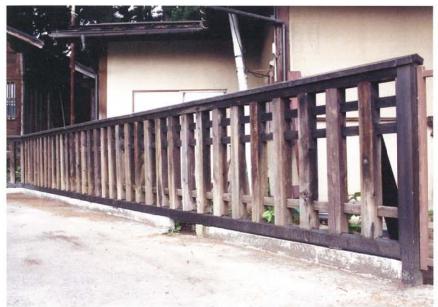
s - 1 b 竣工 周囲木柵同詳細

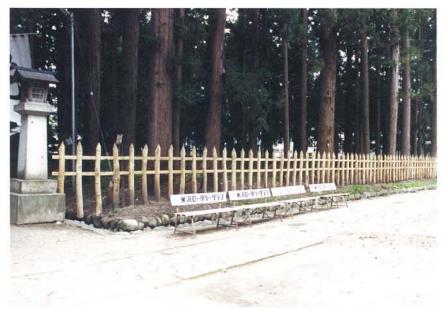
s — 1 c 竣工 周囲木柵 廟所南面西側
