# 今里家 住宅調査報告書

福岡県八女市本町所在 今里家住宅調査報告書

2006年3月

八女市教育委員会

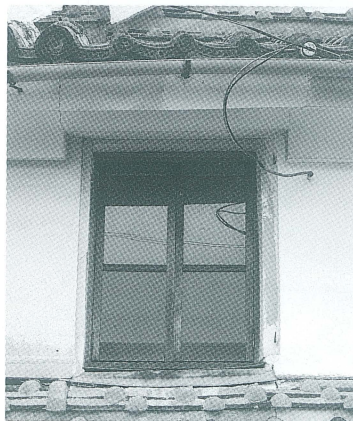
写真8 主屋2階正面窓の金具跡

2階正面のニカイマ内部は現在全面被覆されているため痕跡を調べることはできなかったが、縦長の窓は、漆喰の窓枠に肘壺を掛ける金具が残っていることから、元は外開戸を外部に建て、内側に鉄格子と片引きの障子を建てていたと考えられる。肘壺を埋め込むのではなく、修理の際は取り外しできる外開戸であったことから、防火戸のような重たい扉ではなく、板戸であった可

能性が高い。

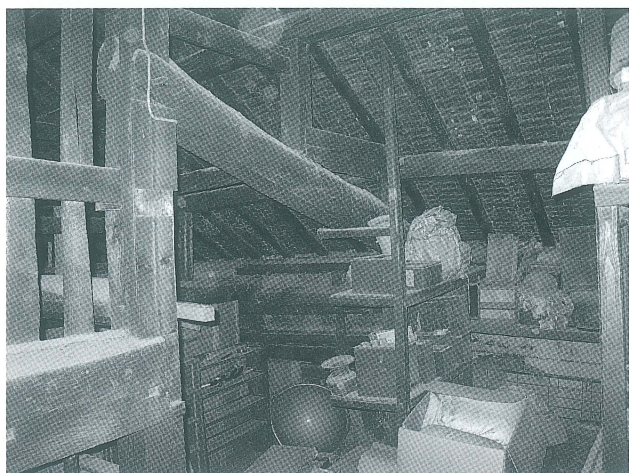
写真 15 架け替えられたと考えられる十通りの登り梁

と書かれており、施主の和助自身が天保9年のこの建築をもって福島町で居蔵造が建て始まったことを記しているが、その墨書は、中柱西面に貫を切り落とした上から書かれている。さらに墨書部分のみが新たに鉋がけされており、既存の中柱の一部に鉋をかけ墨書を記したと考えられる。このことから墨書が記された天保9年以前にこの建物は建てられていたこととなり、天保9年に居蔵造に改造されたと考えられる。それと共に、「十」通りより奥を物置として利用するために登り梁の小屋組に改造した可能性もある。「十」通りを境に東を貫でかためる小屋組から登り梁の小屋組へと全く異なっており、母屋や軒桁も「十」通りで継いである。また、モノオキ2への上り口にある中柱より西の登り梁は、付け替えられた痕跡がある。この登り梁だけが東を建てているが、東は貫穴の痕跡があり下部が登り梁に差し入れるために不自然に切られている。東の貫穴をたどると中柱西面の切られている貫と一致する。おそらく「十」の「と」通りにも柱を建て貫で繋いでいたか、あるいは中柱から西へも東と同じように上屋梁を設けていたが、奥の小屋組を登り梁にして物置として利用する際に、上がり口を設けるために邪魔になる貫あるいは梁を切り落とし、登り梁に替えたと考えられる。その際に貫を切り落とした中柱西面に前述のような天保9年の墨書を記したと考えられる。しかし、貫跡は確認できたが、上屋梁の痕跡は確認できなかった。また、建設初期の年代を特定できる手掛かりも得られなかった。ただ、中柱北面にも墨書があり、薄板が角釘で打ち付けられており一部しか見えず全体を読むことができなかったが、これを剥がせば新たな手掛かりが得られるかもしれない。従って現在のところ天保9年以前の建築状況についてはどのようなになっていたか分からない。それ以降はモノオキ1と2の改造は行われず、窓も鉄格子の内側に片引きの土戸を建てる伝統的なものが残っている。

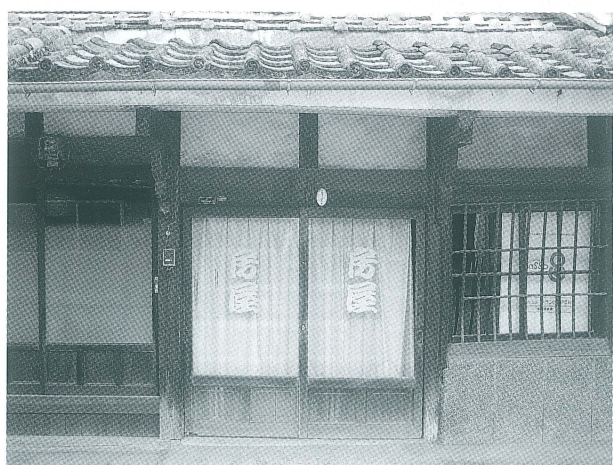
写真 43 1階正面開口部

「ろ」の「十八」通りは現在2本の柱が不自然に並んでいるが、これは窓を改造した際に新たに西側の柱を付け足したもので、元の柱は東側の柱であり、その柱の西面には蔀戸の溝跡がある。しかし天井に吊り金具が見あたらないことから、下部の1枚の板戸をこの溝に落とし込み、上部に1枚の板戸を嵌め込んでいたと考えられる。更に隣の出入り口は天井に吊り金具跡があることから大戸があり、又その金具跡の位置と鴨居に柱跡があることから小壁が設けられており、「ほ」通り柱に残る板跡から板壁であったと考えられる。「ほ」通り柱西面と「と」通り柱東面には床高の蔀戸の溝跡があり、更に「と」通り柱西面と「り」通り柱東面にも床高の蔀戸の溝跡があり、天井に吊り金具跡がないことから、土間開口部と同様に2ヶ所とも下部は落とし込み板戸、上部は嵌め込み板戸であったと考えられる。

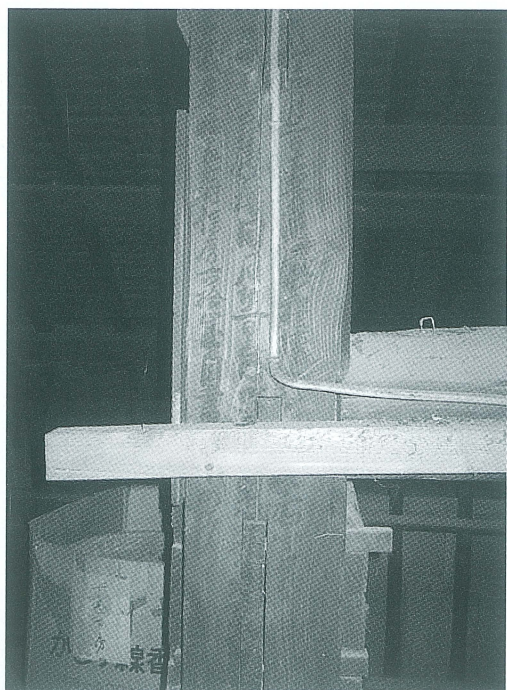
写真 44 2階中柱墨書

現存する主屋建築遺構に残された痕跡から改造過程を辿ると、3期に大きく分かれる。先ず建設初期であるが、伝統的建造物群保存対策調査では、主屋2階中柱の墨書から建設は天保9年と言われているが、今回の調査でそれ以前に造られていた可能性もあることが分かった。墨書には

于時天保九戊戌歲閏四月二日吉方良辰を撰  
棟上猶土蔵貳ヶ所小土蔵壹ヶ所」□建物

三ヶ所都而五ヶ所良辰を撰同月廿一日迄内  
廿日内悉建小和田和助□□於福島市中居蔵  
建始る此時保房六拾歳自書置ものなり」

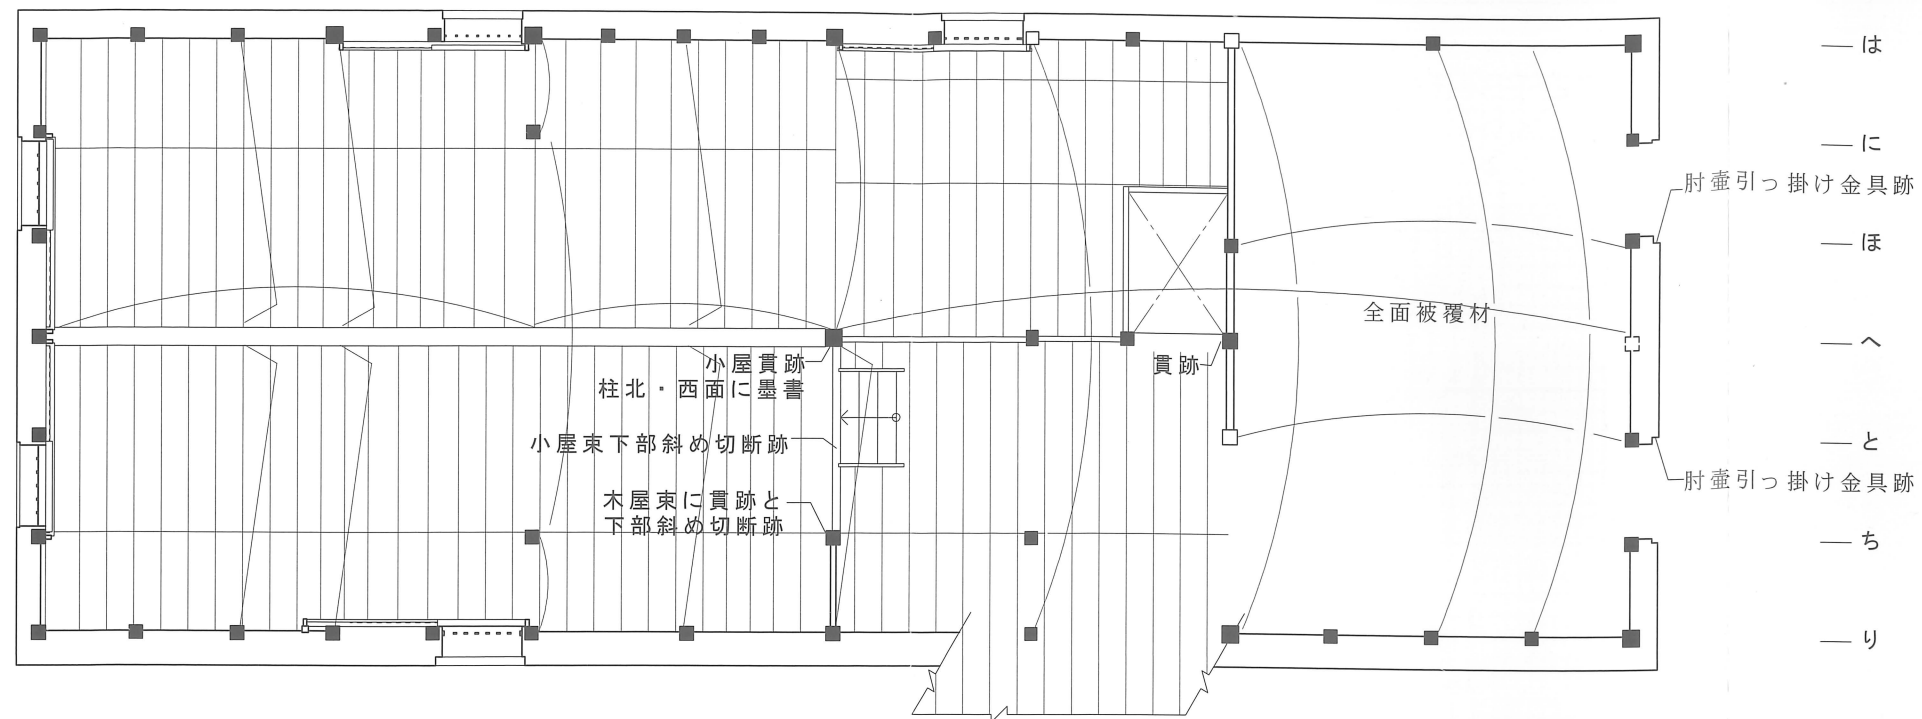
図面8 2階痕跡平面図 1/75

階段室の箱階段の上がり口である「へ」通り「十四」と「十五」の柱の向かい合う面には貫跡があり、壁であった。従って階段は現在と逆の東向きに、1階チャノマ上部の床が高くなったモノオキ2へ上っていたと考えられる。そして前述の様に「十五」通りのチャノマ天井長押に肘坪跡があることから1階天井面に突き上げ戸を設け、梯子段で上がっていたと考えられる。そうすると低い床のカイダンシツとニカイマには別の階段が必要になるが、その痕跡は今回は見つけられなかった。

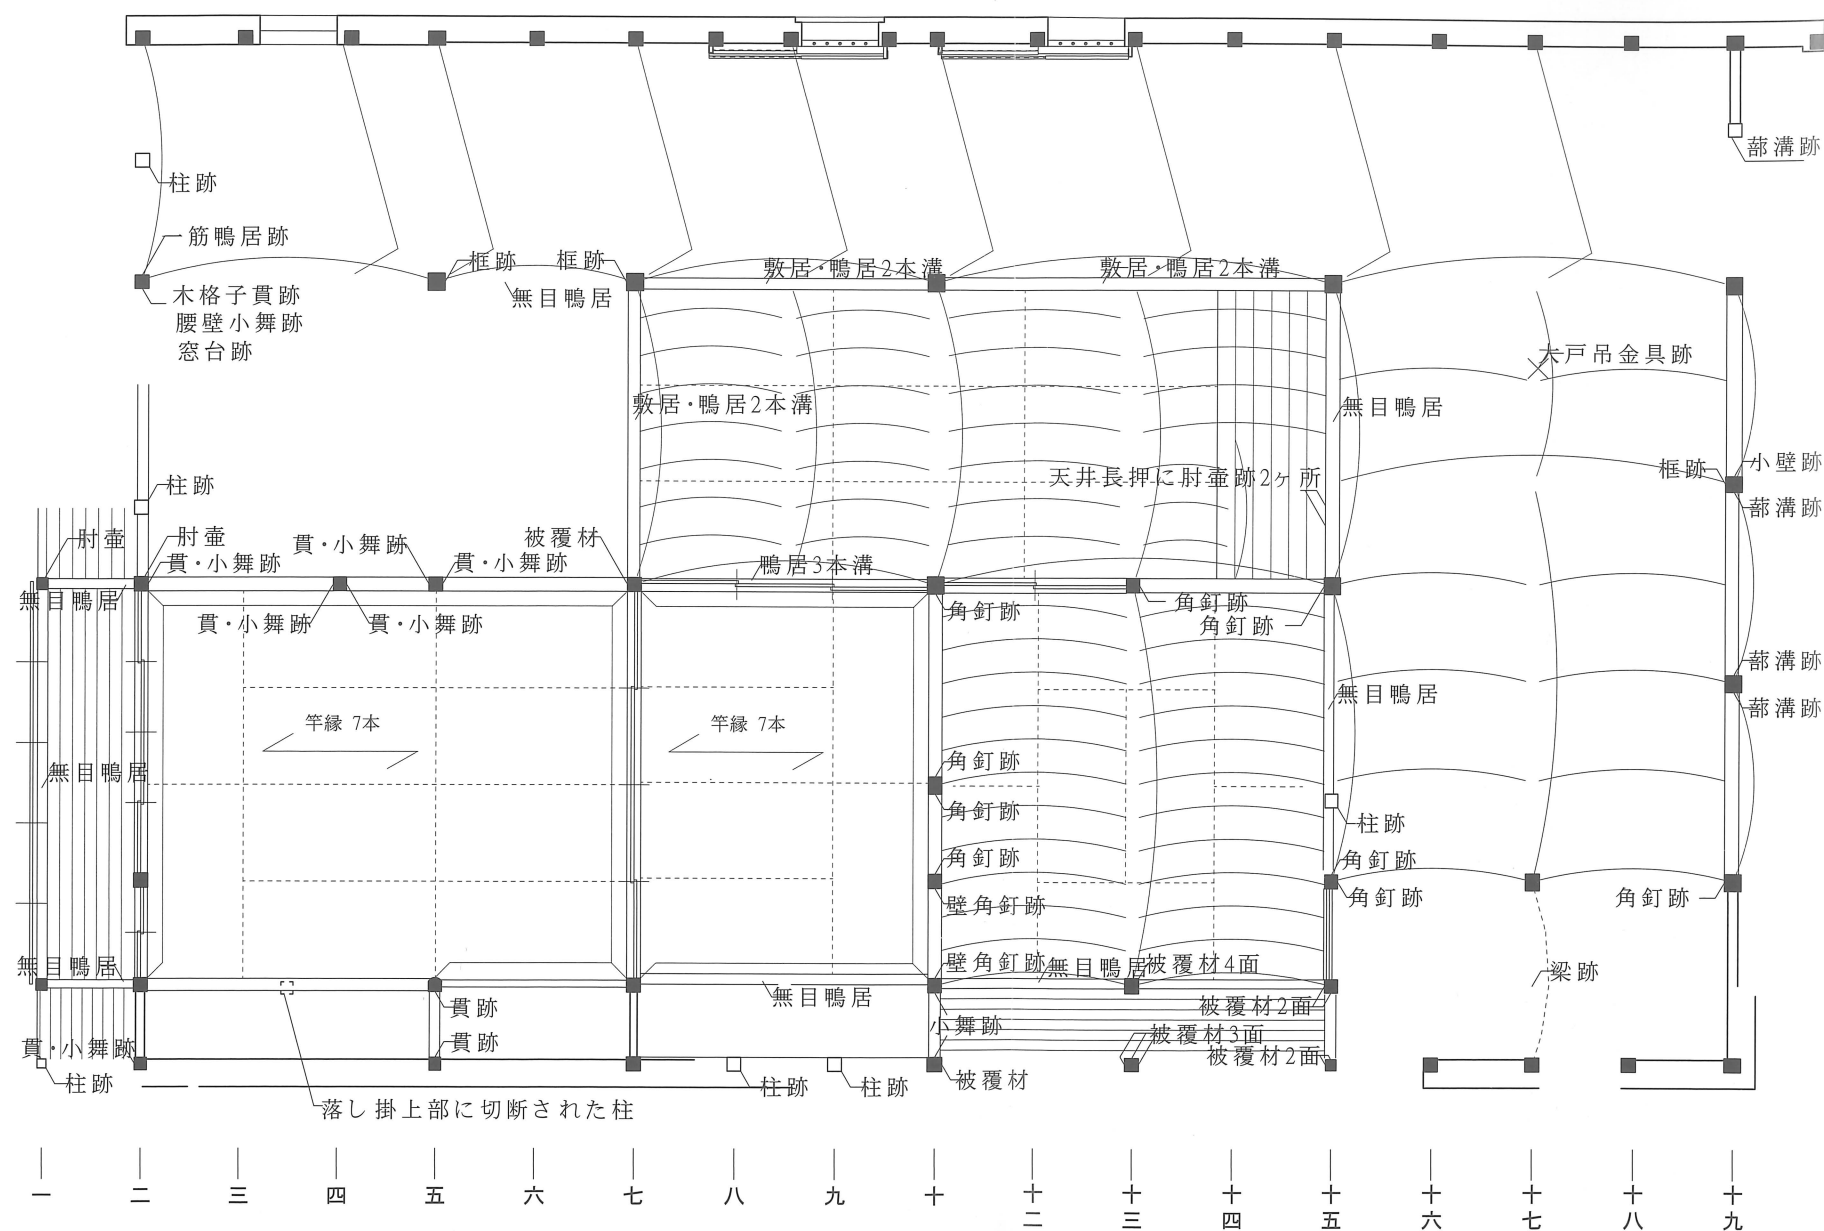
図面7 1階痕跡平面図 1/75

「ほ」の「十八」通りの柱北面に框跡があることから、オモテドマ上手にはミセノマとしての居室があり、更に「ぬ」の「十四」と「十八」通りの柱のオモテドマ面に小舞竹を留めた角釘

跡があることから、ここには壁があり奥にもう一室あったことが分かる。中央の柱で引き分ける板戸で出入りする納戸であったと考えられる。2室とも大引跡の高さから板張りであったことが分かる。オモテドマとイマの境の柱間も「へ」の「十四」通りと「り」の「十四」通り柱に角釘跡があり、無目鴨居であることから壁であったことが分かる。伝統的建造物群保存対策調査が行われた平成8年にはこれら2部屋がまだあり、その後改造されて土間になっている。

チャノマとトオリドマの間は、敷居も鴨居も2本溝があり引き違い戸が建てられていた。イマとの境は、「へ」通りの「十二」柱南面と「十四」柱北面に角釘跡があることから壁であったことが分かる。更に「十四」通りの天井長押に肘坪跡が2ヶ所あることから天井に突き上げ戸があり、2階への梯子段があったと考えられる。

ブツマとイマの「ぬ」通りの鴨居は無目であることからこの部分には建具がなく、そこから約半間幅の現在のロウカと仏壇がある西側部分には板が張られ、家具を置くスペースとして用いられていたと考えられる。現在のロウカに開けられている開口部は、大正時代に西側敷地を取得し増築する際に開けられたもので本来は壁であった。また、ブツマとイマの境の柱間は、「十」通りの「ぬ」柱西面に小舞跡が、東面に角釘跡が、更に「り」と「ち」柱の東面と西面及び「へ」柱西面に角釘跡があることから、全て壁で仕切られていたことが分かった。

「は」通りの「五」柱南面と「七」柱北面に框跡があることから、トオリドマが直線で裏まで通り、オクノマは7.5帖の広さがあった。前述のヒアリングの結果と一致する。今里家の所有となった昭和の初期に現在の間取りに改造された。現在のコドモベヤ上部の袖下屋屋根には煙出しがあり、「七」通りには煙の拡散を防ぐ垂れ壁があることから、トオリドマの奥は煮炊きを行うスイジバであった。「は」通り「二」柱東面には一筋鴨居の跡があることから、裏庭への出入り

オクノマ「二」通りの差鴨居には「ほ」通りの位置に柱跡があり、「へ」の柱東面に肘壺跡があることから、ここには縁に出るための外開戸があった。また、「二」通り「は」の柱西面には窓台跡と小舞跡及び格子の貫跡があることから、腰壁と窓があったことが分かった。窓は外に木格子を嵌め内側に引き違いの障子を建てていたと考えられる。ザシキとの境の柱間は、各柱の南面と北面に貫と小舞跡が残ることから、ザシキとは全て壁で仕切られていたことが分かった。又、トオリドマとの境の柱間は無目鴨居であることからここには建具は建てられていなかった。

ザシキは前述のオクノマとの境の柱間装置が変わった以外は大きな改築は見られないが、狛潜りは床柱西面に貫跡があることから、本来壁であった部分に後で開けられたことが分かった。また落掛中央の床の間側たれ壁に切断された柱が残っており、狛潜りを設けた時期に床の間と床脇が改修された可能性がある。しかし、その年代を特定できる手がかりは得られなかった。

ザシキ北の縁側は、西端の桁下に柱跡があり、「る」通り「二」の柱北面に小舞跡があることから、西側は壁であったことが分かった。縁は、一筋の雨戸で戸締まりがされていた。「へ」通り「二」の柱東面に肘壺跡があることからここに開戸があったことが分かる。その開戸を開けると渡り廊下があったのではと考えられる。つまり、中庭の端ではなく中央に渡り廊下があった可能性がある。
