# 西楽寺不動明王修復報告書

2009年

古美術修理 すぎもと  
静岡県袋井市教育委員会

- 1 本書は西楽寺（静岡県袋井市春岡 384 番地）所蔵の、不動明王像修復報告書である。
- 2 本修復業務は、宗教法人西楽寺（代表役員 丸山照範）から依頼を受けた、古美術修理すぎもと（代表 杉本圭祐・奈良県奈良市高畑町 1368）が行った。
- 3 修復費用の全額は、宗教法人西楽寺が負担した。
- 4 本書の内容は、平成 18 年 6 月 5 日から 12 月 26 日に実施した修復業務の過程で得られた所見を記したもので、杉本圭祐との協議を経た内容を、杉本和江が主担して編集を行った。
- 5 本書の製作費は、袋井市が負担した。
- 6 表紙及び本文中の巻頭図版 1・写真 3（1 頁）の写真は、財団法人元興寺文化財研究所情報管理室の大久保 治氏によるものである。
- 7 本書の作成にあたり以下の方々からご協力、ご助言いただいた。記して感謝申し上げます。（敬称略・順不同）

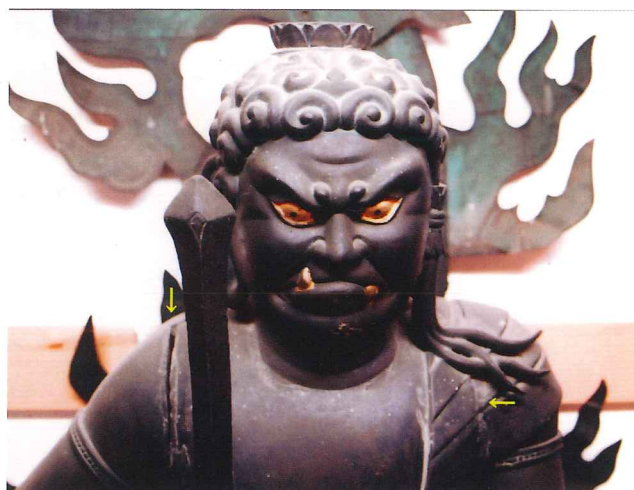
右腕は搬入以前からはずれる状態にあったばかりでなく、肩との間で大きなところでは1 cm程隙間が生じていた。

写真1 修復前 肩の状態  
黄色の矢印で示した部分が腕の接合部

当該期の銅造像の腕は、蟻ホゾ留であるとの見かたから、当初ははずれる状態のままで修復を完了する意見もあった。しかし、既に隙間が生じていること、腕の重さや取り付け方によって、像の前身ごろと後身ごろ<sup>註1</sup>が引き剥がされる原因になりかねないこと、何よりも当地の地理的条件（地震等）により、落下が懸念されたため、右腕は固定することにした。

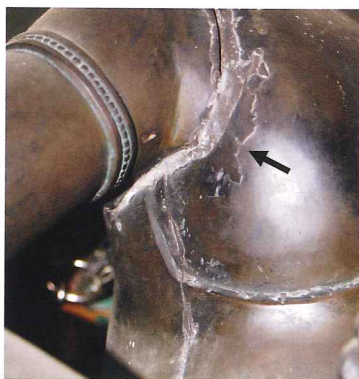
写真4 右腋の下 正面から

また、写真4矢印で示すように、体軀には若干の割れが生じていた。一部ハンダがのっている部分もあったが、現状では亀裂が入ったままになって、特に補修が行われた痕跡は認められなかった。

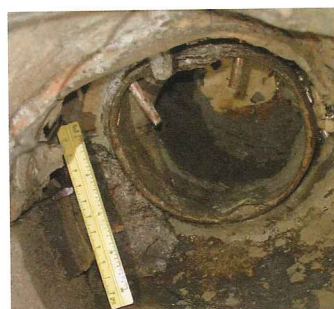
写真8 体躯内 右肩ホゾ孔付近

体躯内部を観察すると、当該部分と思われる場所には、他とは異なった不自然な突起の様なものが見え、(写真8の白矢印) 焼成された鋳物砂が観察できた。しかし、全体が鋳物砂かどうかという点までは明らかにできなかった。いずれにせよ、鋳掛け<sup>註3</sup>などのなんらかの作業が行われた痕跡と考えられた。なお、亀裂に関しては、補修の痕跡が見当たらない事や持物の剣の陰になって目立たない事から、ハンダの部分を除いては、補填はしなかった。

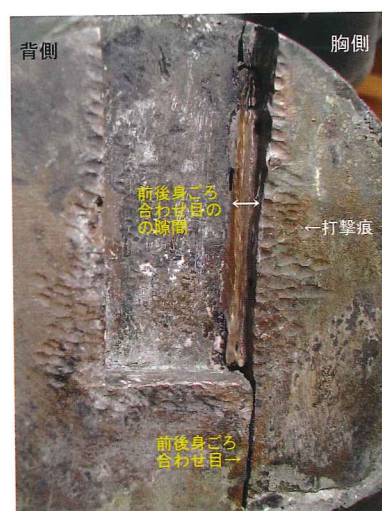
写真 20 右肩ホゾ孔

現状のホゾ孔の大きさは、体軀外から測った内法で縦 85 mm、横 35~40 mm、体軀内の外法で横 45 mm、縦 70 mm 程度。体軀外のホゾ孔周辺には、腕のホゾ周辺同様の打撃痕が認められた。前後身ごろを合わせる接合線は、ホゾ孔の胸側壁から体側まで連続している。

しかし、実際にはホゾ孔胸側壁は存在せず、前身ごろに属する半月形の腕の取り付け部分断面だけが見えている。そのため、胸側壁に当たる部分には 1 cm 弱の隙間が生じている。これと言って補填された形跡はなく、この状態が完成した状態であつたと推定された。

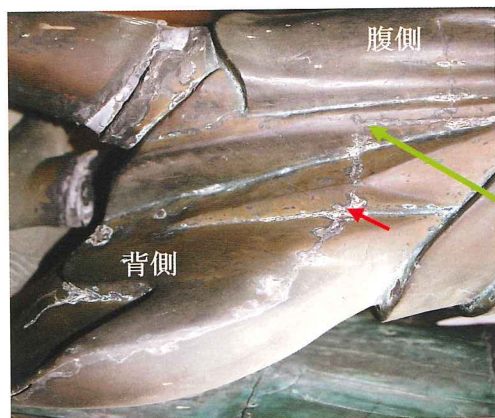
写真 29 写真 30 の外面  
体軀下部 衣文が背側に広がるあたり  
赤矢印で示した位置では外面からハンダが充てんされているのが分かる。

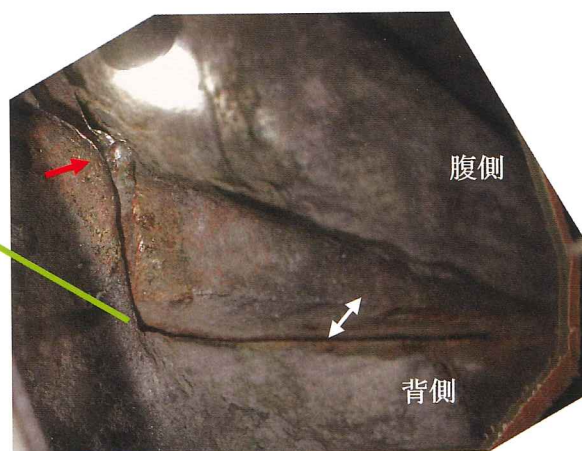
写真 30 体軀内左体側部接合部  
赤矢印で示した部分では、内部にハンダがはみ出しているのが確認できる。

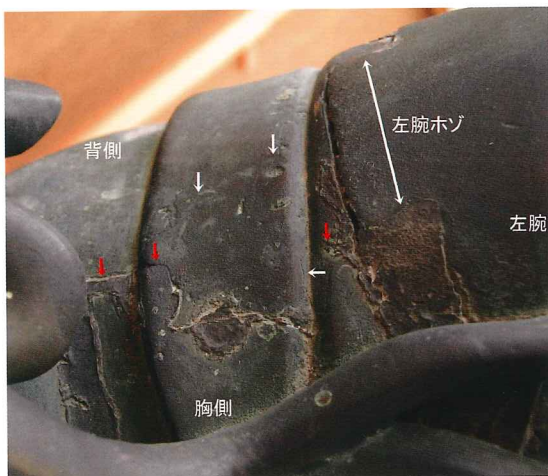
写真34 左肩頂部チギリ

左肩・左腕の構造は、前後身ごろの接合線(写真34 赤矢印)の延長上に、左腕ホゾの胸側面が来ていると思われる。基本的には右肩・右腕と同様の構造になっていると考えられる。左肩ホゾ孔の胸側には、ハンダがのっている部分がある(写真34・35)。この部分は前後身ごろのどちらの側にあるにせよ、ホゾ孔の胸側壁にあたり、ホゾと接する部分であることから、まったく欠損しているとは考えにくい。しかし、少なくとも陥没といったような、何らかの鋳造欠陥があると思われる。右肩のように前身ごろの肩頂部を切削している可能性も考えられる。

体軀外面から観察すると、チギリの項や写真 34・35 黒矢印で示した部分には、幅広くハンダが充填されている。垂髪の下になっていて明確な範囲は確定できない。かなりな広範囲に及んでおり、本像における

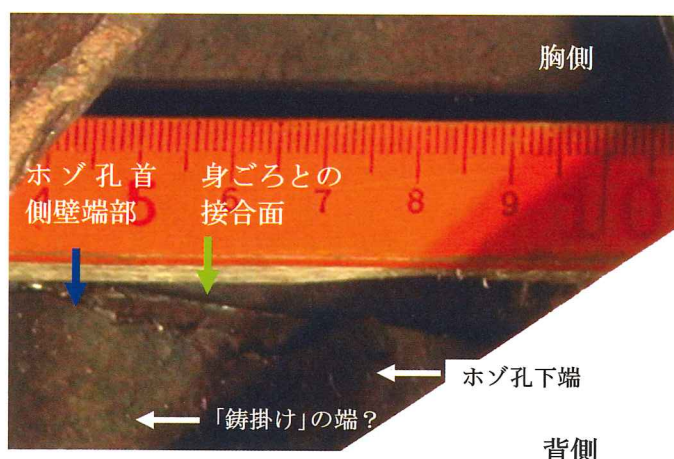
写真 41 体軀内 左ホゾ孔(画像処理済)

ハンダの使われ方から推測して、この部分にはあきらかに鋳造欠陥があると思われる。

表面の劣化層のみで、内部に向かってハンダを除去していないので、欠陥がどの程度なのかは不明である。まったく欠損しているのではなく、表面的なものにすぎない可能性もある。体軀内でも最も観察しにくい場所であったため、十分な調査ができなかった。

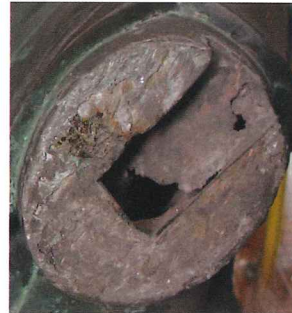
写真9 右足足首側  
ホゾ組み痕跡  
本来凸部が鑄出されていたと思われる。破損時には、体軀側の凹部との結合の方が強かったのか、凸部は基部から引き剥がされ、取り付けの一部だけが残っている。内部には中子砂が見える。

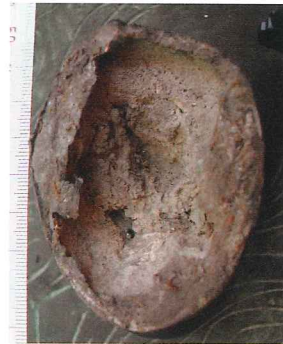
写真10 左足足首側  
ホゾ組み痕跡  
凸部は残っていないが、破損時に、凸部が取り付け部分から引き剥がされたと思われる状況は右足と同じ。右側と異なるのは、基部の大半が残っており、凸部が強く引かれた状況をより鮮明に残している。

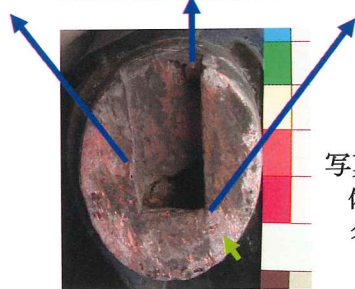
ホゾの取り付け部分には、ほぼ全面にハンダがのっていた可能性がある。写真18緑矢印で示したように、銀白色にみえる部分がクリーニングで取りきれなかったハンダである。また、足首側との調整のためと思われるが、全面的に切削加工されていたと思われる。

写真 18 左足  
体軀側 ホゾ孔  
クリーニング後

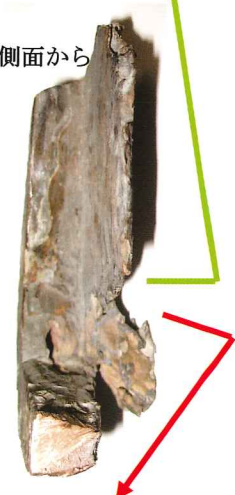
写真 33 底部破断面  
側面から 拡大

写真 33 の黒矢印部分の厚みは 5 mm ほど、その大半が鋳物砂で占められている。一方、白矢印部分は約 3 mm ほどで、この部分はムクであり、底部の厚みを示していると思われる。従ってホゾ孔底部全体がこのような鋳物砂を巻き込んだ状態ではないが、この破断面の様子を見ると当該部分が破断したのも頷ける。さらに、写真 32 はホゾ孔底部左側壁に接続する部分だが、切除前にもこの部分に亀裂が入っているのが確認されていた。切除後詳細に観察すると、左側壁に続く端部は破断面（写真 32 黒矢印）となっており、しかも極端に肉厚が薄い状態であったのがわかった。従って、当該部分は何らかの衝撃で破断した可能性はあるが、本来非常に破断しやすい状態であったと思われる。

現時点では、こうした破断が起こった原因を明らかにすることはできないが、第七章 台座の項で述べるように、本像の台座は 1 cm ほど垂下しており、相当な重量が掛っていたのがわかっている。あるいは、脚部のホゾ孔にも台座同様の負担が掛っていたのではないかと推測される。一方、一般に湯口<sup>註4</sup>に近い方に鬚ができやすい傾向にあることから、こうした鋳造欠陥から推測されるのは湯口の問題で、両脚部は、特に左足は湯口に近かったと推定される。なお、写真 29 で見る鋳物砂は、写真 26 で見るような荒い鋳物砂とは異なって非常にきめの細かいものとなっている。

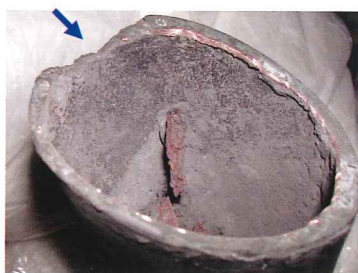
写真 95 左足足首側  
青矢印は上端欠損部

写真 95・96 の青矢印で示す通り、両足首側の上端は、脛部分では左右どちらとも欠損している。右足では、ホゾ孔に挟まったホゾの方に欠損した部分が残存していた（写真 97 青矢印先）。

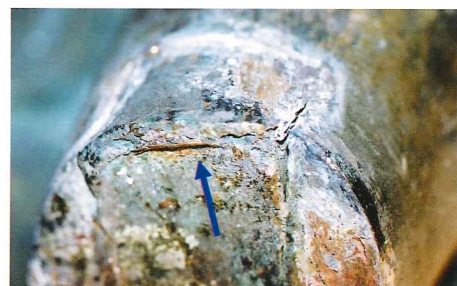
写真 97 ホゾ孔に挟まったホゾの端部

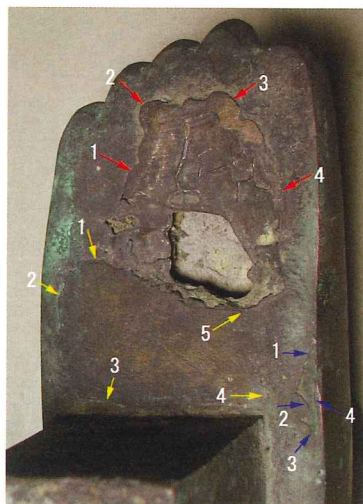
写真 111 右足裏

1つは、写真 111 で示した赤矢印1～4で示した錆境で、欠損部の周囲にある。写真 115 で見るように錆掛けした分が少し浮きあがって、本体と密着していない。赤矢印で示した錆掛けは、写真 116 緑矢印1や2で示した最初の錆造との境目を生じていることから、少なくとも他の錆掛けに関わっていたとは考えられず、欠損部への補てんだったと推定している。

鑄境の示す範囲の大きさからすると、当初右足裏には相当の欠損があり、しかも、補ったにも関わらず、実質的にはその鑄掛けも不十分だったと見える。

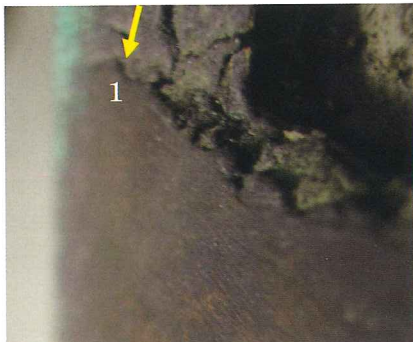
写真 118 右足裏 爪先側  
写真 114 の黄矢印 1 から穴周辺 拡大

なお、欠損部から中を見ると、鑄物本体と中子砂の間でかなり隙間が生じて、塵芥が入り込んでいる。写真 118 で示しめすように、鑄掛けの端部も割れている。欠損の理由は不明だが、位置から考えてこの部分だけが欠損するような事態は考えにくい。従って、現在の状態は完成時の状態である可能性がある。

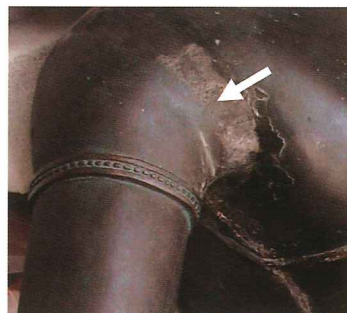
右肩補てん部分（白矢印）

ハンダは劣化している表面のみ除去した。その後、現在は遺失して痕跡のみ留めている部分も、破綻をきたさない、できるだけ狭い範囲に限定してエポキシ樹脂を盛り付け（白矢印）、整形した。補彩はアクリルウレタン塗料に顔料を混ぜ違和感のない程度に行った。

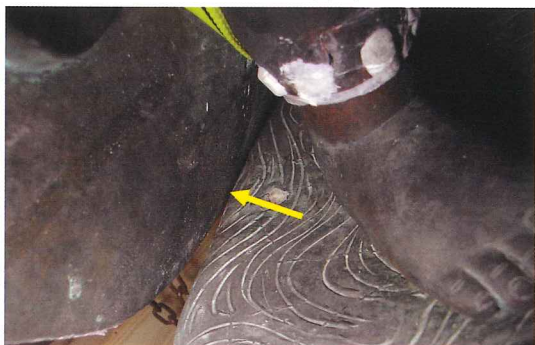
仮置き

台座に仮置きすると、衣文の裾が当たってしまう事が判明。(黄矢印)台座が、像の重みで凹んでしまったと判断した。そこで、台座の中に保持台を入れてこれ以上へこまないようにした。

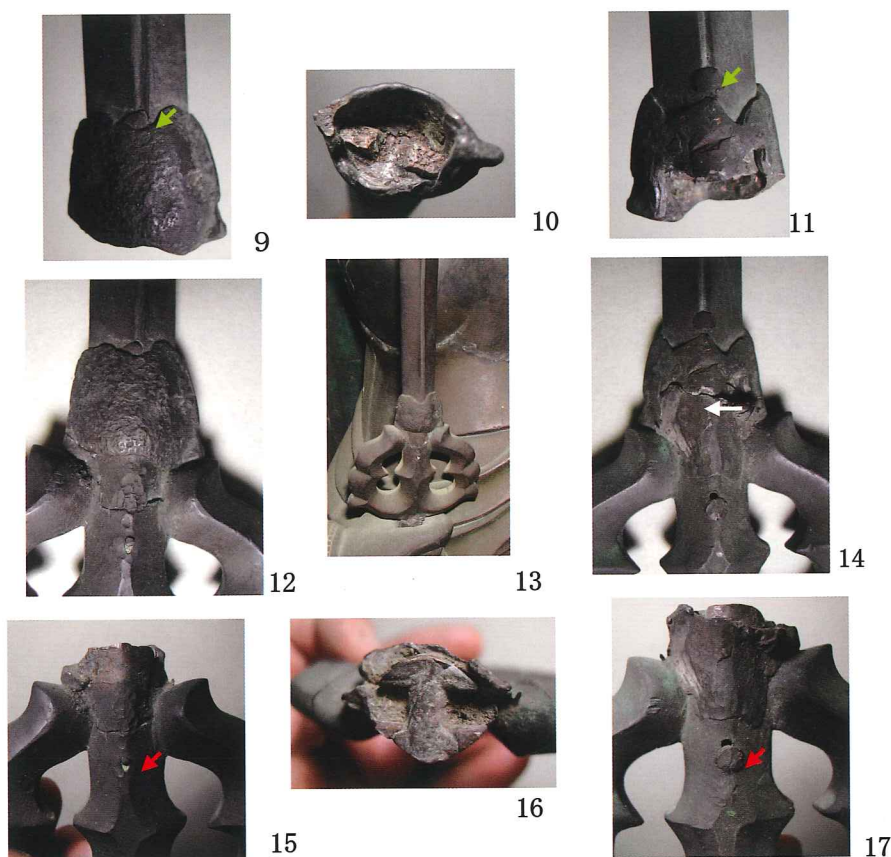
写真 9～17 宝剣の接合部の状態

宝剣本体は三鈷杵型の上部で、鋳掛けで接合されており、さらに佩裏にはハンダが補てんされていた。破断面をみると欠損しているわけではなく、宝剣本体の三鈷杵型の端部を「工」の字に造り、剣側の端部と組み合わせるようになっている。これらの状況から、鋳掛けは接合のためと思われるが、鋳掛けは既に接合の役目は果たしておらず、鋳掛け部分で分解してしまっている。

写真 15 で見るように、三鈷杵型の柄にはひびもはいっており、内部も若干割れていた。装填状況からして、落下した可能性もあり、内部に紙片が入っていたことから、近代に何らかの改変が行われた可能性がある。

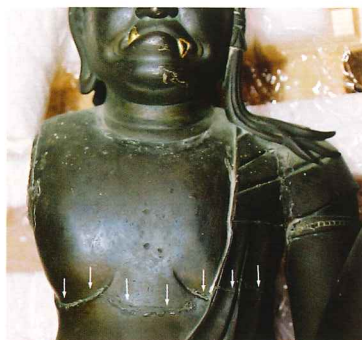
写真29 胸部 接合部

様々な意味において最も、問題になったのは、写真29で示した胸乳と鳩尾を結んで胸部を横切る接合線である。この接合線の持つ意味は大きく、一つにはハンダを用いた修復説で、正面の重要な場所に、このような大きな接合線は考えにくい事から、説得力のある考え方と言える。
