油山寺三重塔及本堂内厨子修理工事報告書

重要文化財油山寺三重塔及本堂内厨子修理委員会

本書は静岡県袋井市村松所在の重要文化財油山寺三重塔、および本堂内厨子の修理報告書であります。文化財保護法にもとづき国庫、県費、市費補助金と所有者負担金の総経費金二一、七八〇、〇〇〇円で、昭和四十二年七月より昭和四十四年一月の十九ヶ月にわたって解体修理を行い、その間綿密な調査と発見資料にもとづき、文化庁の許可を受けて現状変更して創建当初の状態に復した。施工に当つては重要文化財油山寺三重塔および本堂内厨子修理委員会を組織し、所有者の委託を受けて施工、会計事務等の実務を担当した。

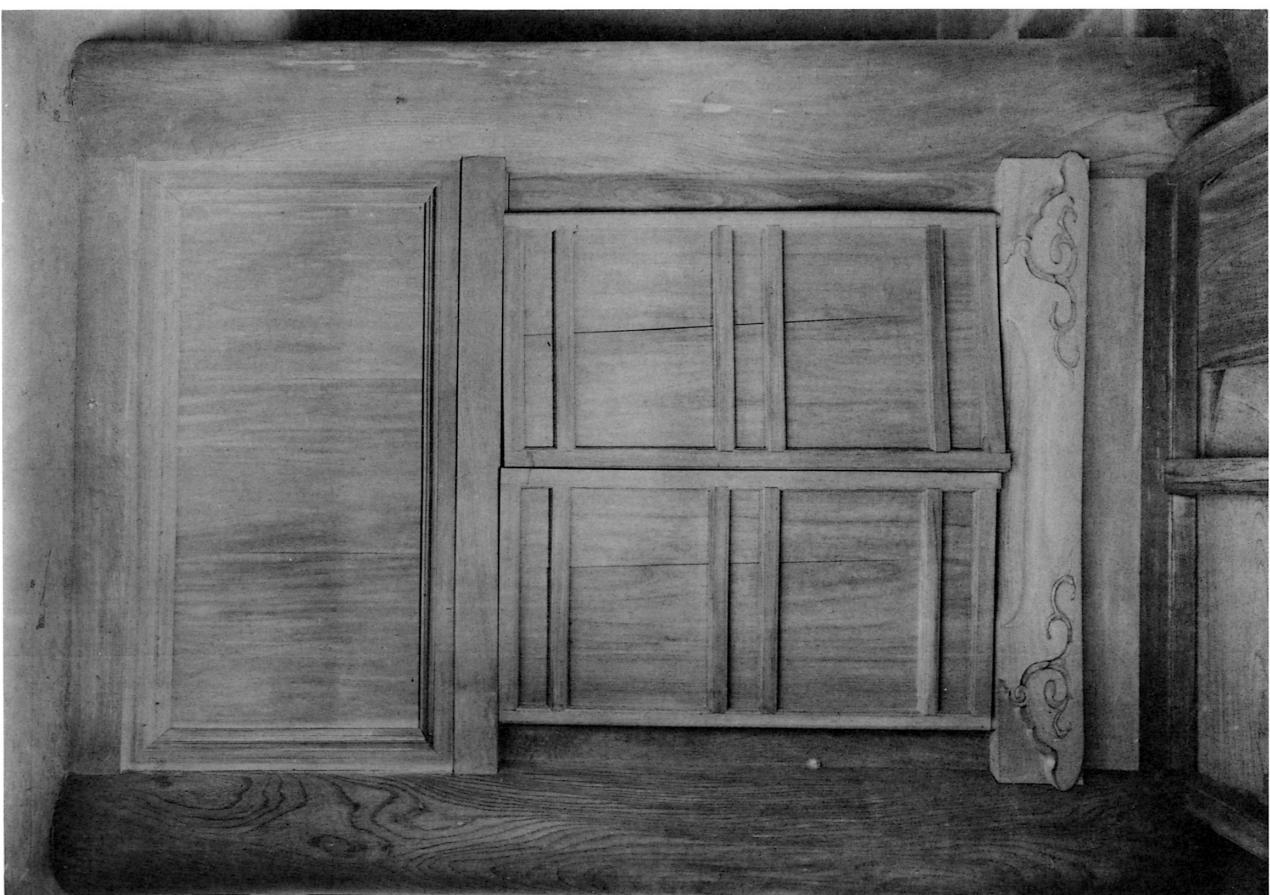
28 修理前 内部仮壇背面及天井

初重の格縫天井の格縫は当初のものであるが、天井板並びに周囲の壁板は大正9年の修理に取替えられたものである。

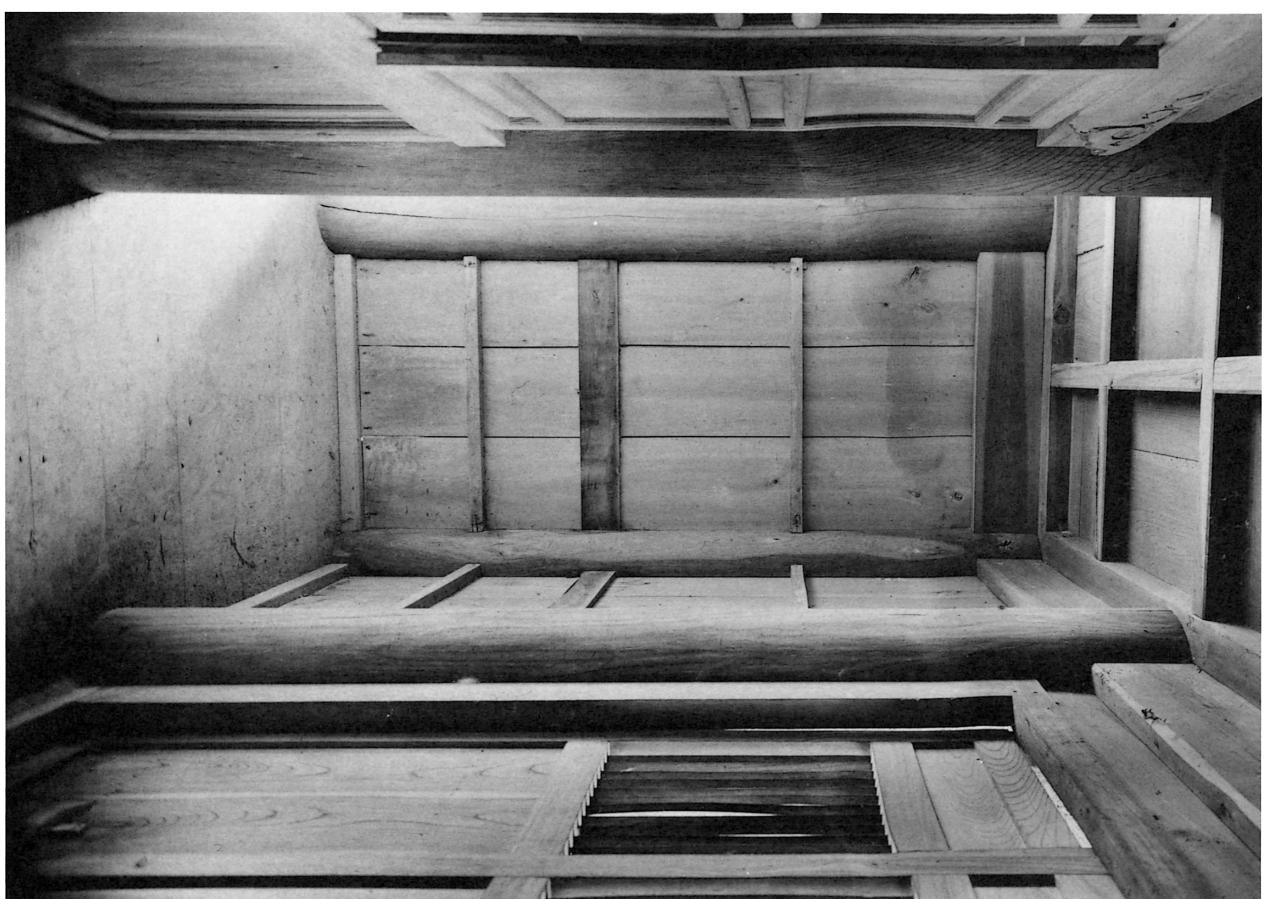
29 修理前 内部中央の天井

仮壇上部の天井及び天井板は当初のものである。

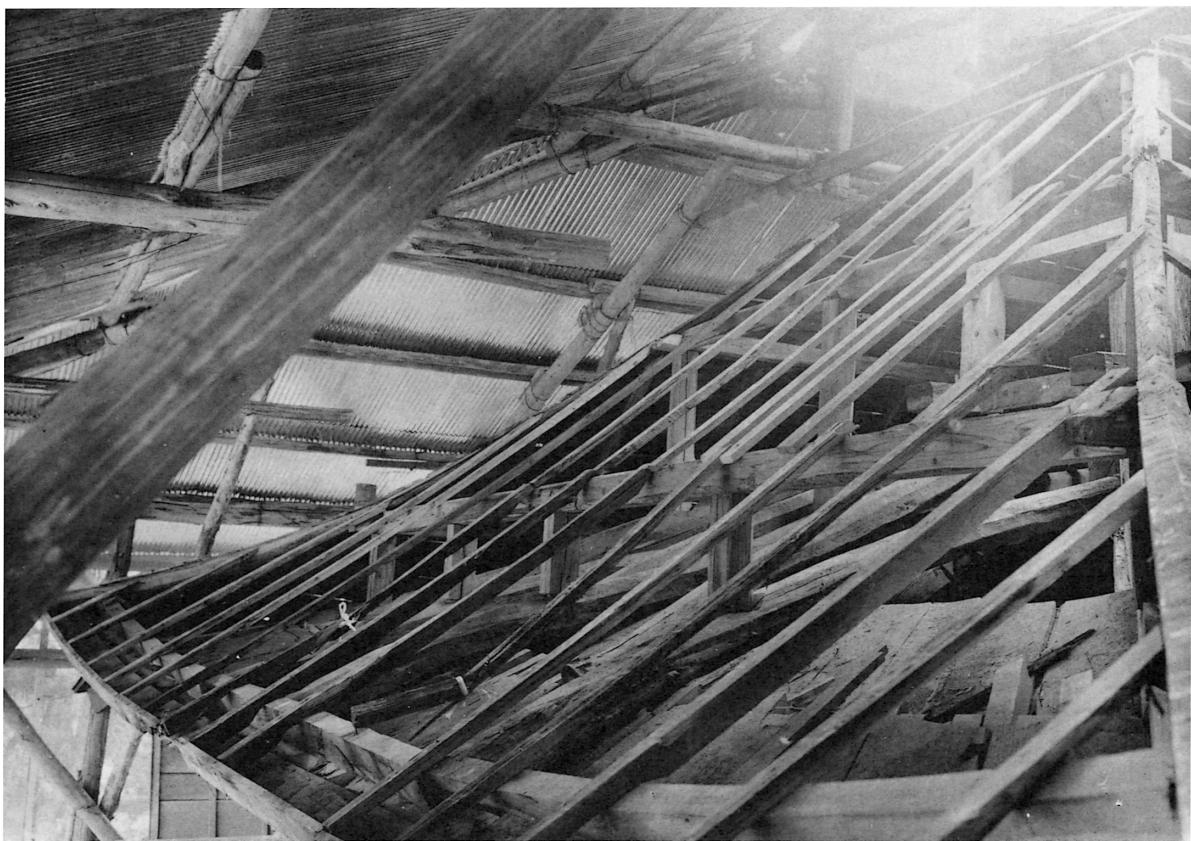
30 解体 三重野 檼

野檼はほとんど大正修理に取替えられたものと伊勢湾台風にて補強されたものであった。

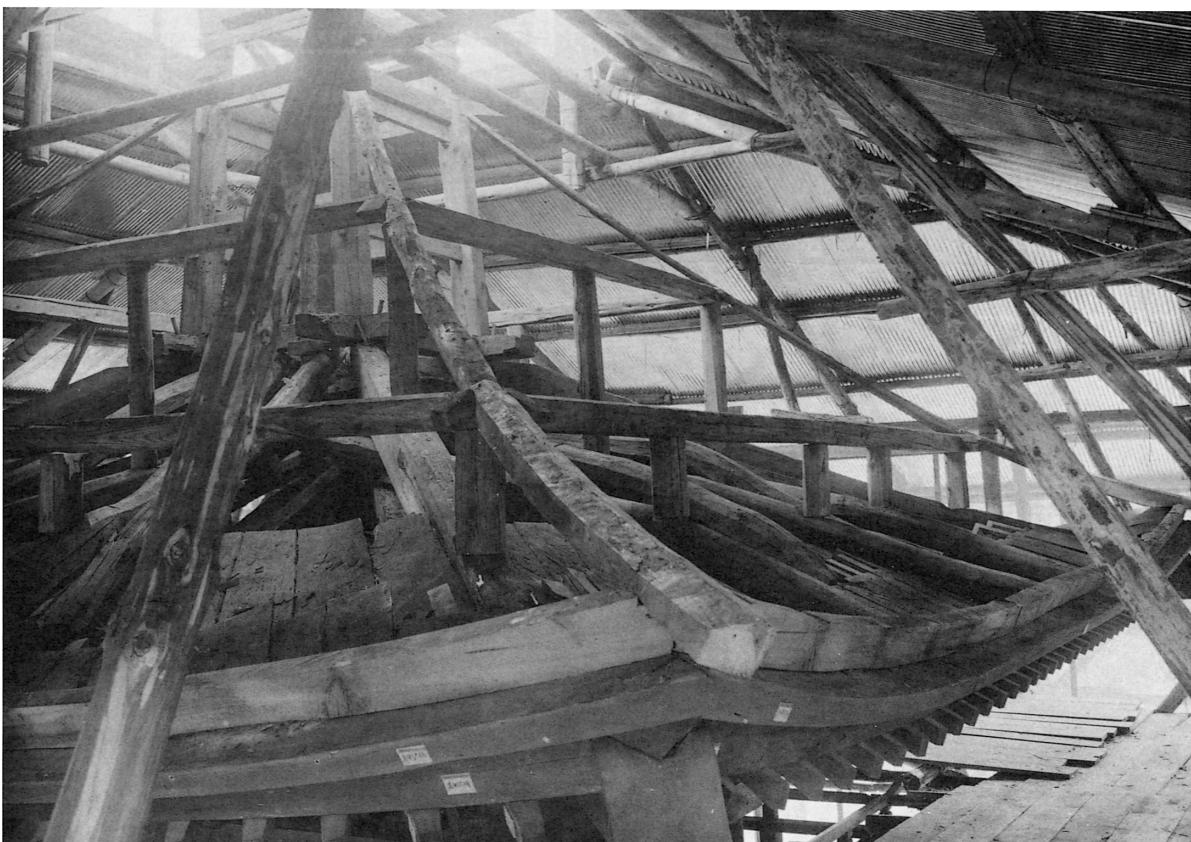
31 解体 三重小屋組

桔木、小屋束、母屋、野隅木、とも大正修理において取替えられていた。

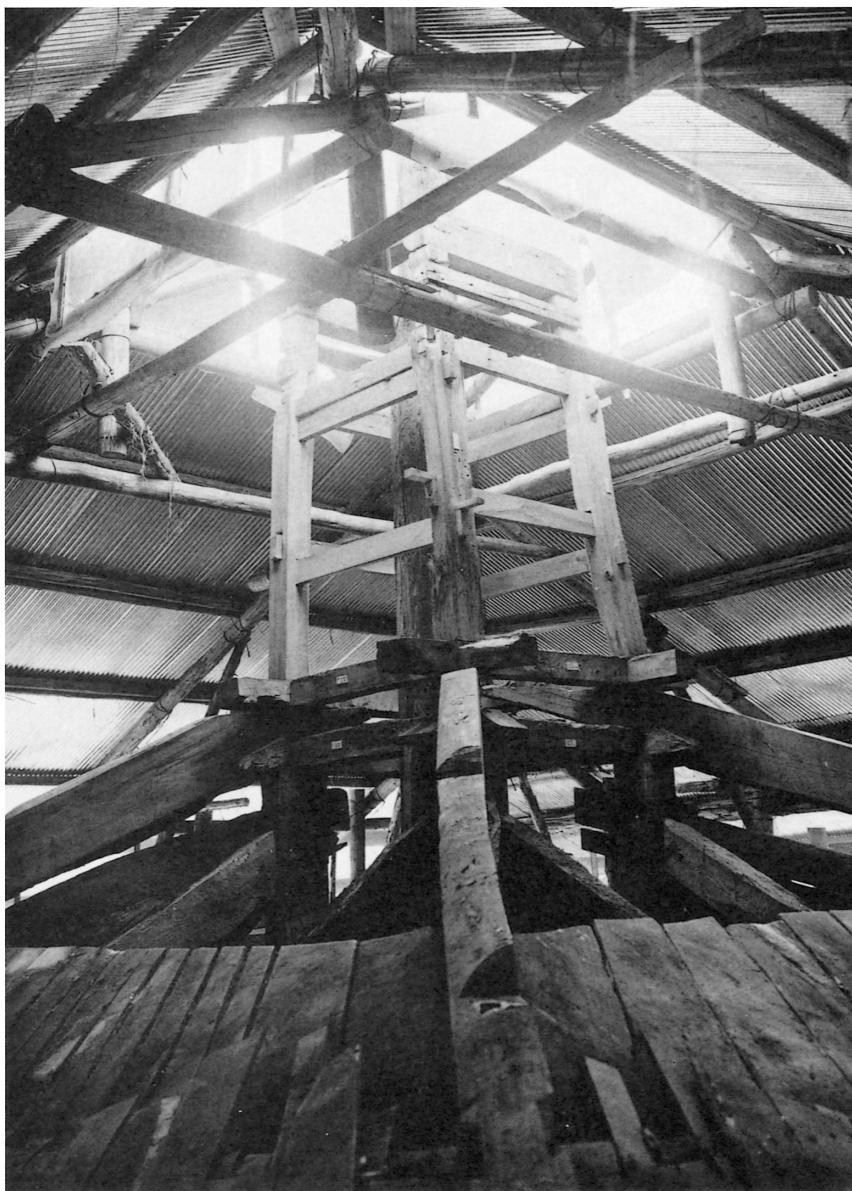
解体
左儀長束
束、束台、貫とも大正修理にて取替えられた。

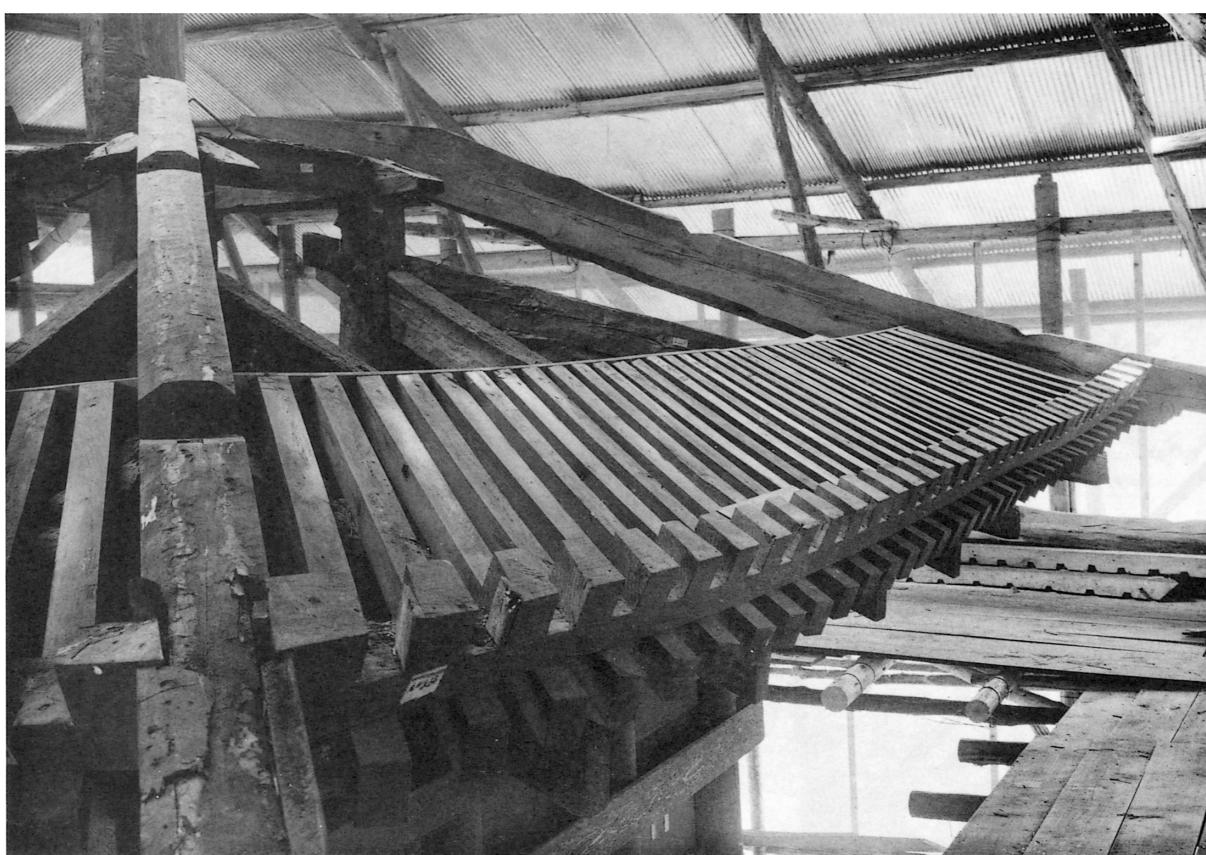
解体
三重化粧柱
化粧隅木、飛擔樋、地樋、木負、茅負、裏板ともすべて
大正修理にて取替えられていた。

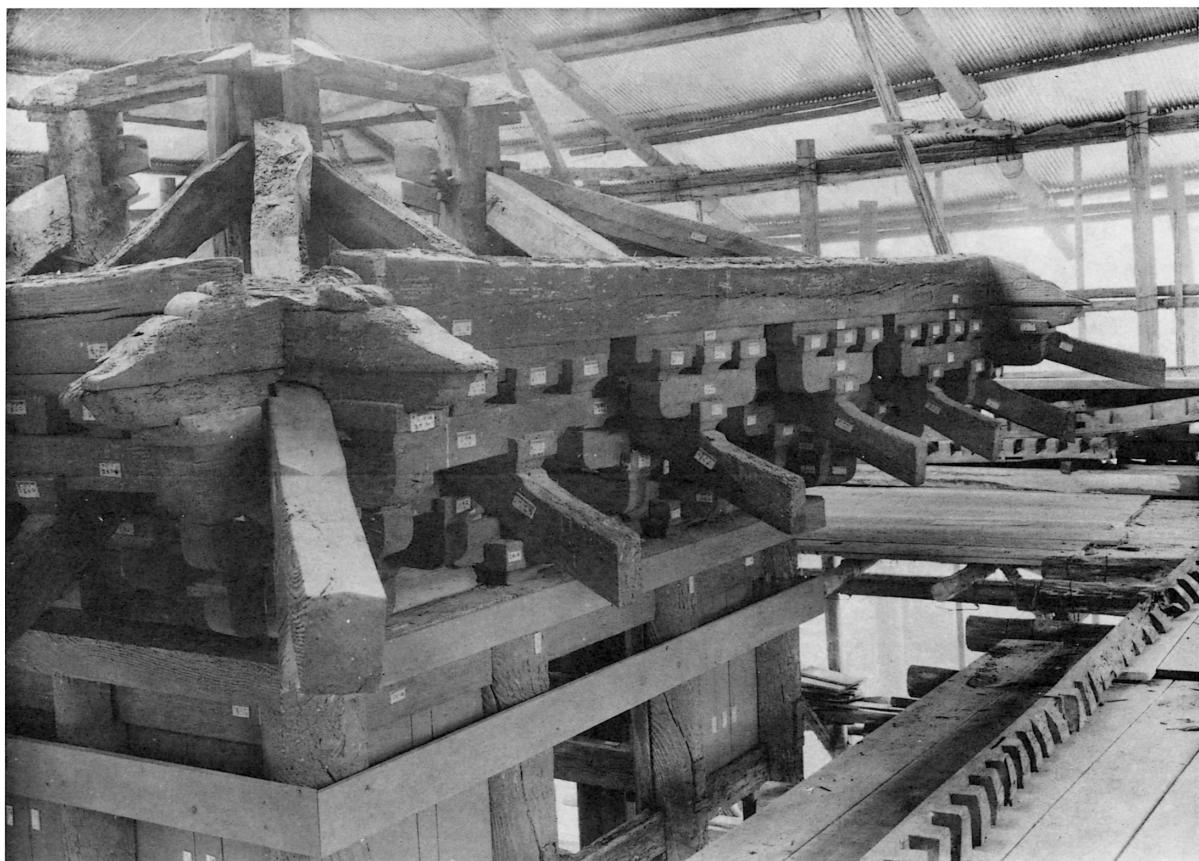
34 解体 三重桁及斗栱

桁、斗栱ともすべて当時のもので、斗栱は各重の内形式が新らしい。

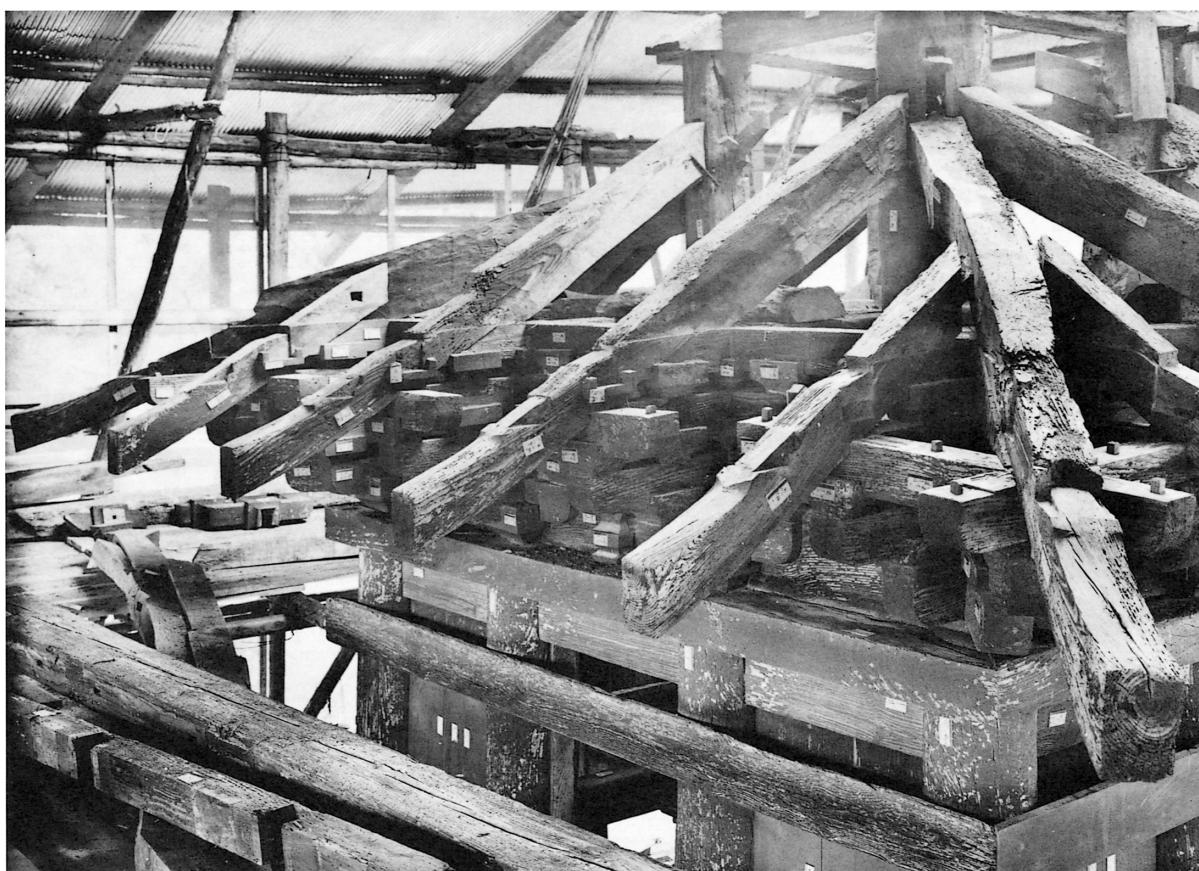
35 解体 三重尾樋

尾樋は松材で雨漏りのため仕口部分の腐蝕が多かった。尾樋尻の束も当時のものである。

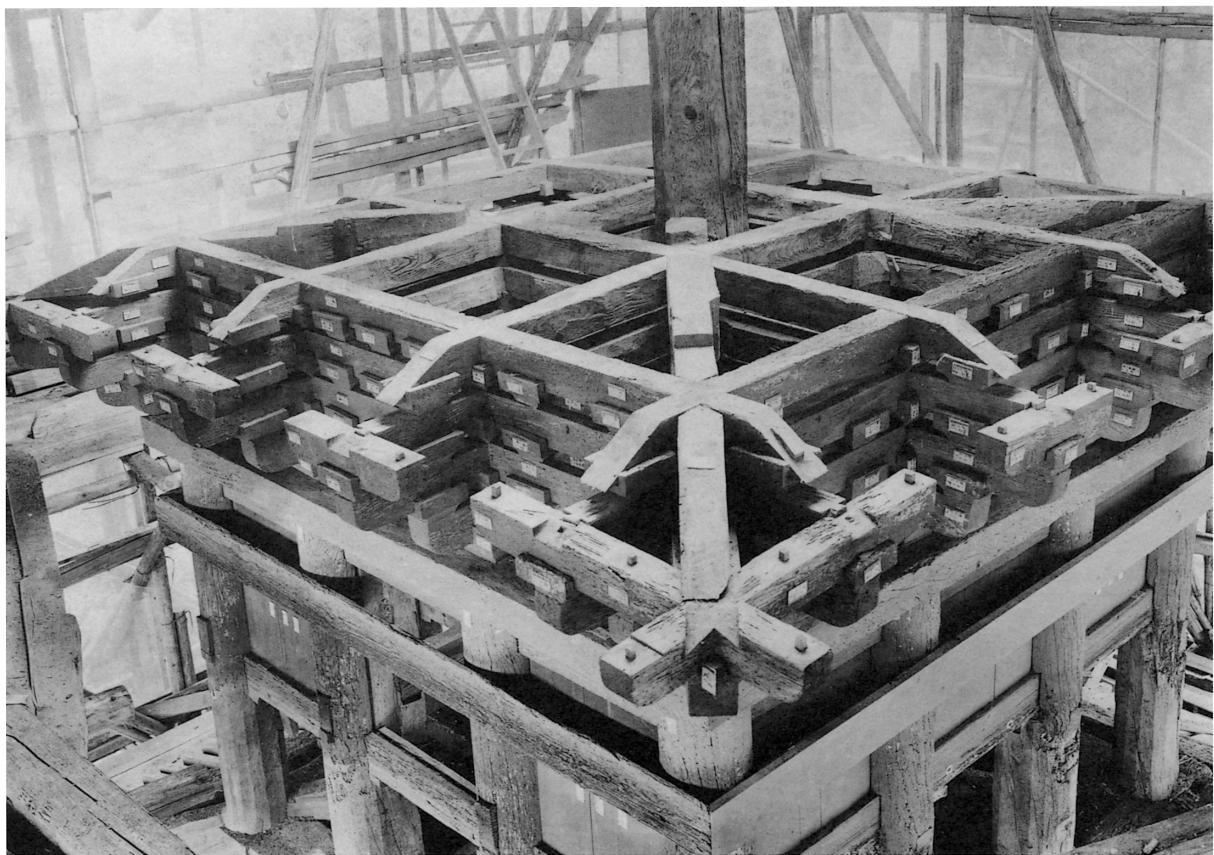
36 解体 三重通肘木 (其の1)

通肘木は側柱の沈下により湾曲になり、既に折損したものもあった。

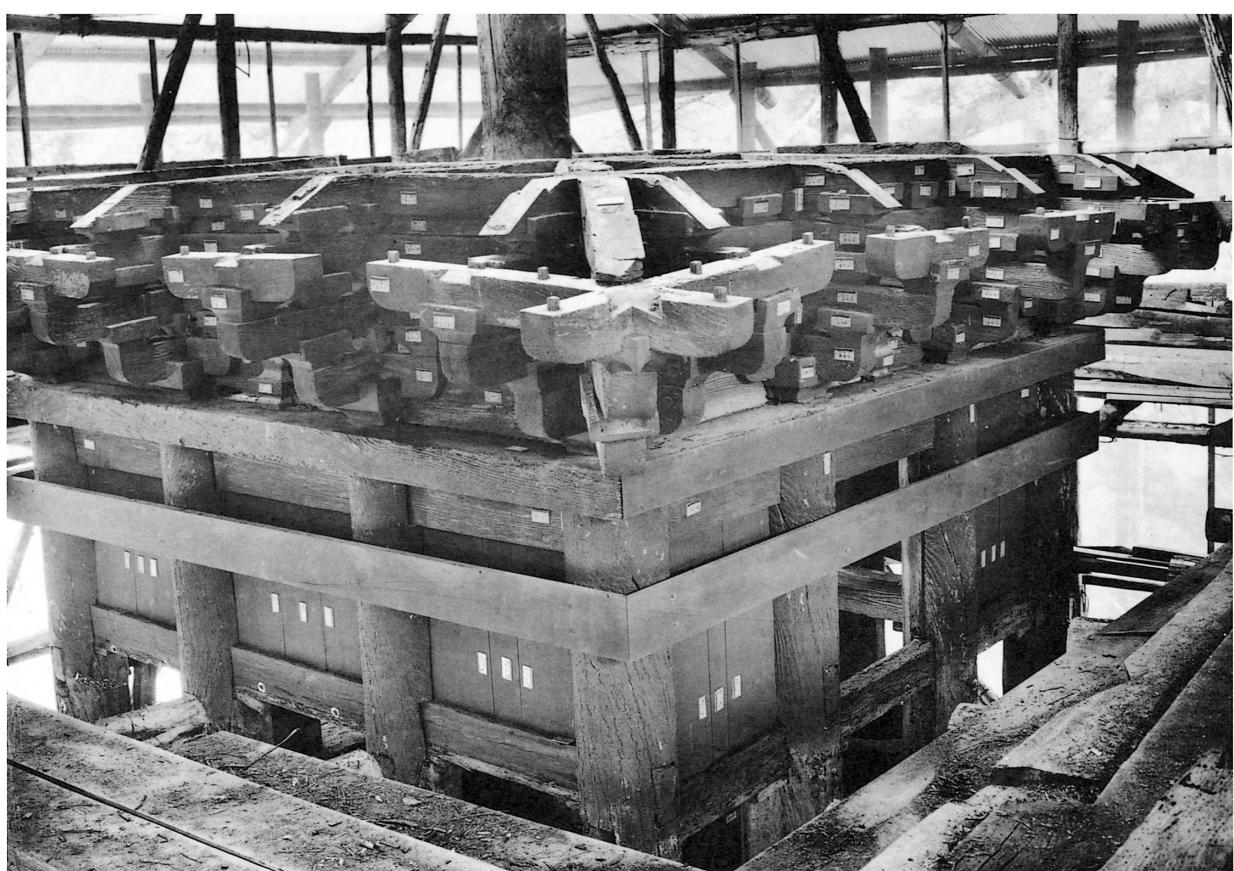
37 解体 三重通肘木 (其の2)

通肘木と尾樋との仕口には、突付、枘入れ、腮掛との三種類あった。

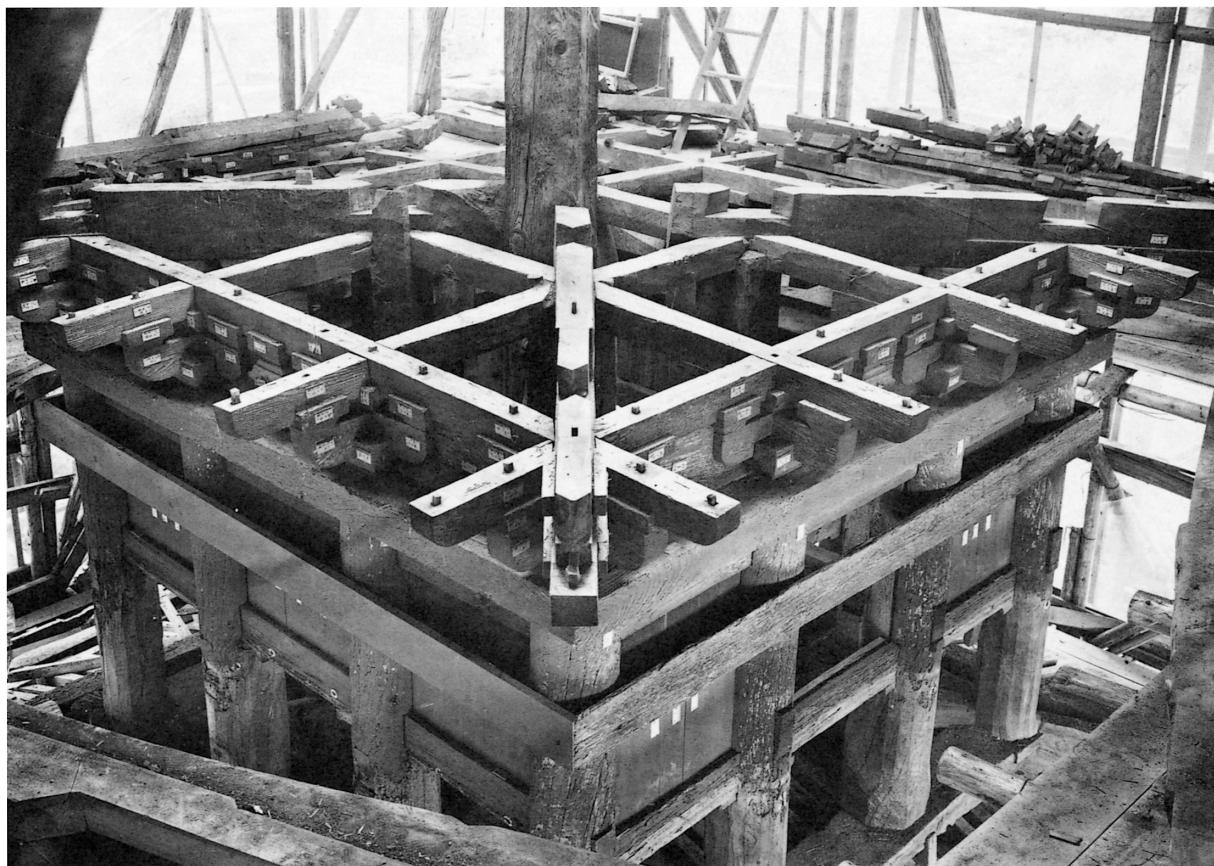
38 解体 三重通肘木 (其の3)
柱真より外部が著しく垂下していた。

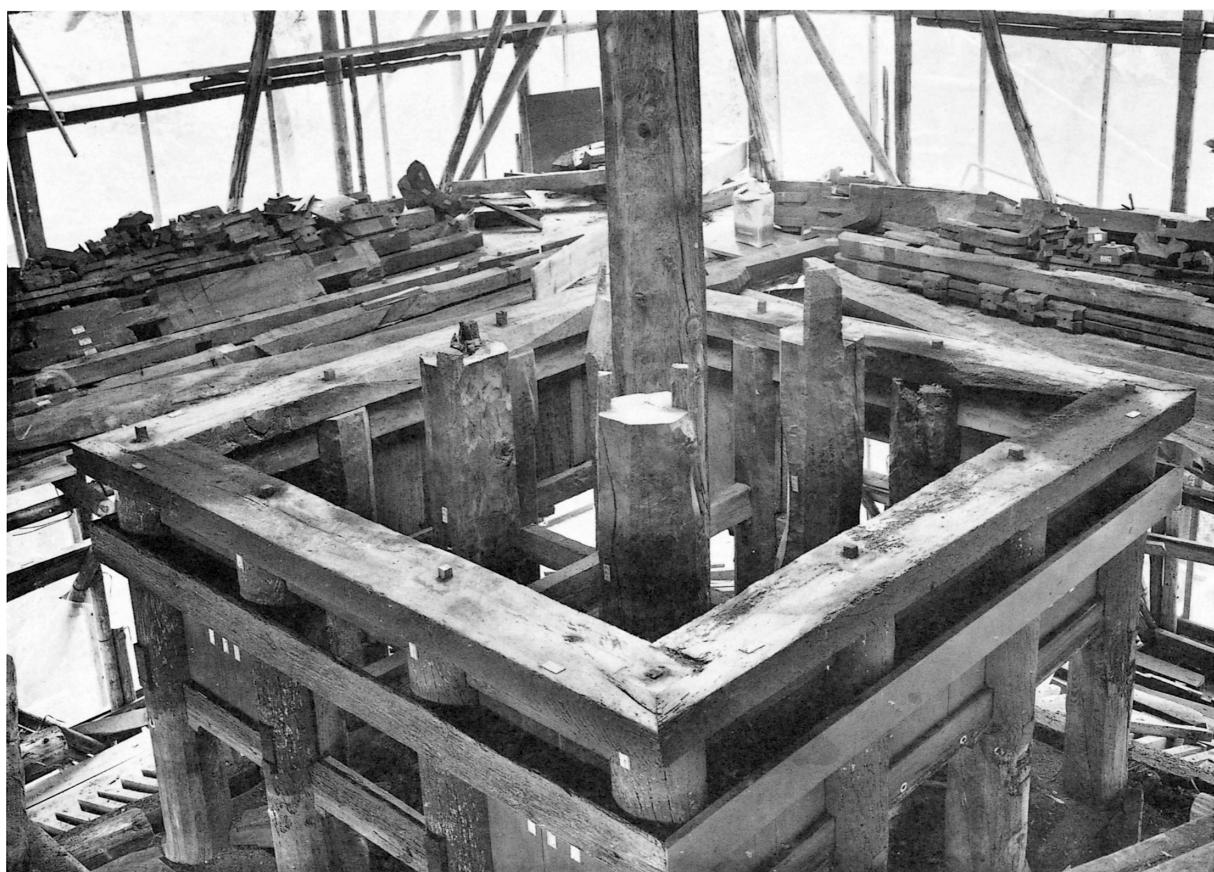
39 解体 三重台輪
台輪には柱枘穴ではなく、大斗だほ栓が頭貫まで通っている。
