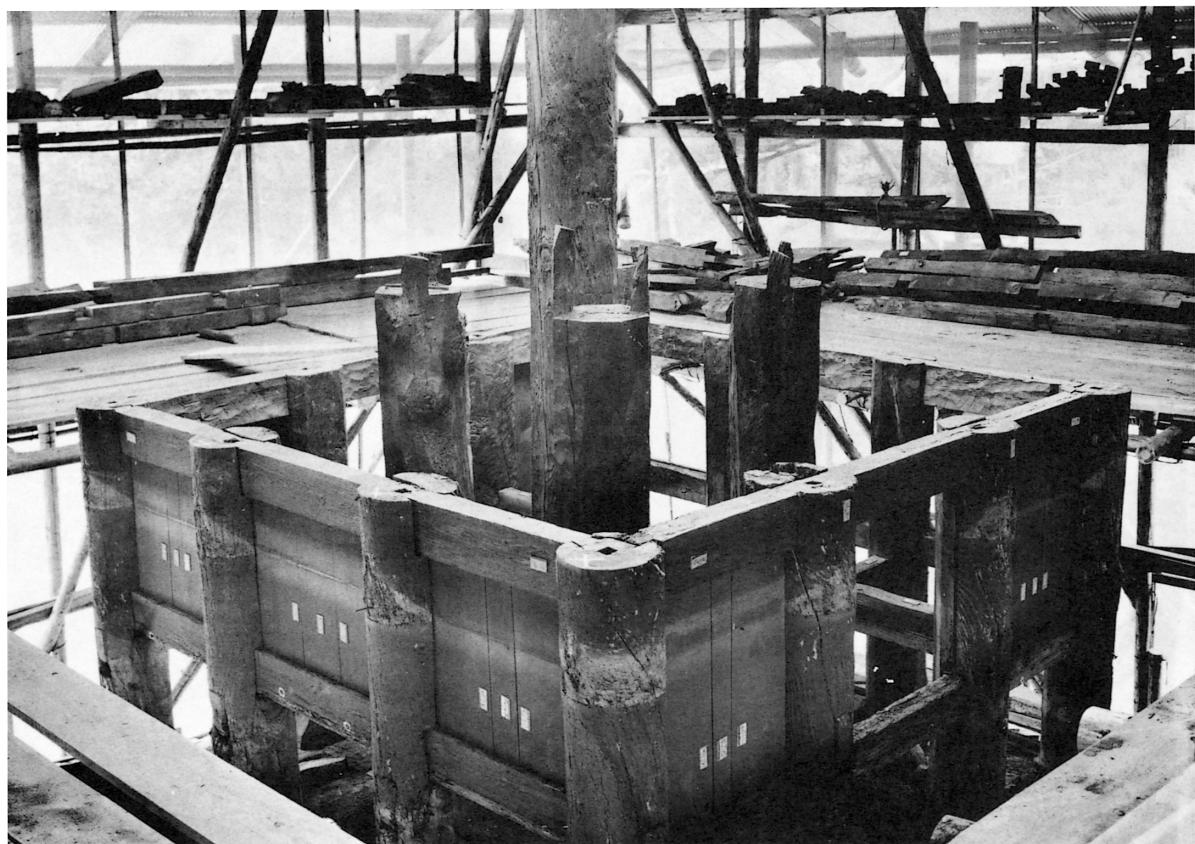
40 解体 三重頭貫  
隅仕口はアリ掛、平は輪雜込みにてほぼ良好な状態であった。

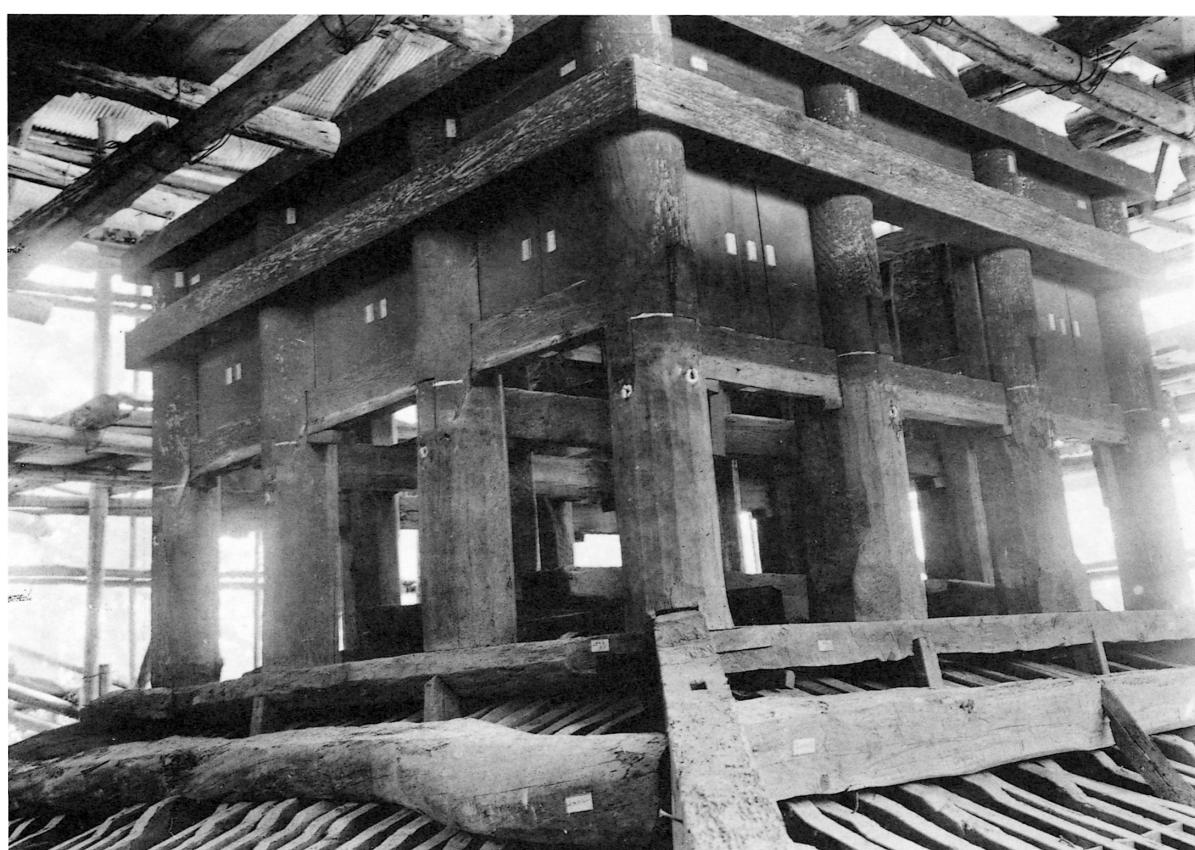
41 解体 三重軸部  
軸部材、長押ともすべて当初のものである。柱の露出面の風化は大きく就中  
東面の風蝕は甚だしかった。現在腰貫の楔が桁行、梁行ともに下楔になって  
いるが、大正修理時に打替えられたもので当初は梁行が上楔で、貫には3種  
咬合わせの仕口になっていた。

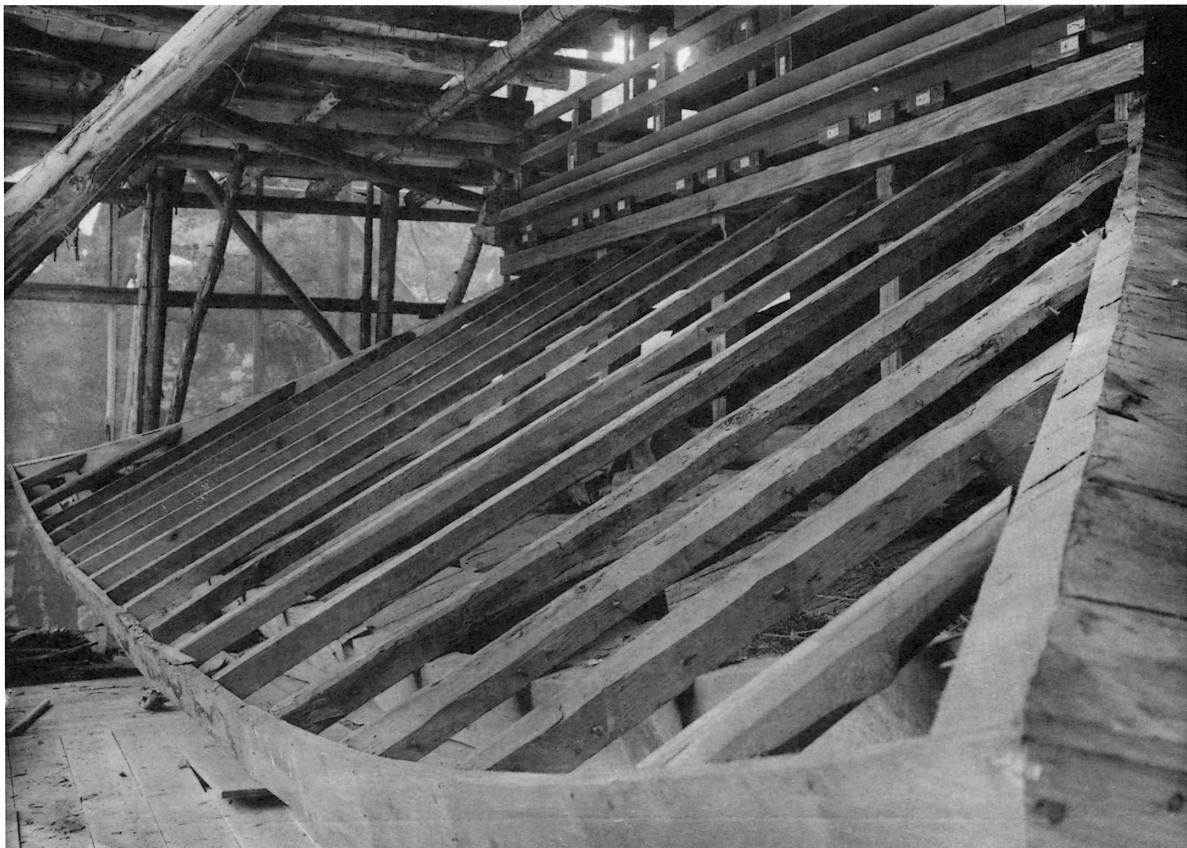
42 解体 二重野極

四隅の配付極に各3本当初のものと見られる極が残存していた。約5.1粍角の松材で曲手に金斧はつり、他の2面は挽肌で野地木舞の当り跡、留釘穴も残っていた。その他のものは5.1粍の杉換立材で野隅木とともに大正9年に新補されたものであった。

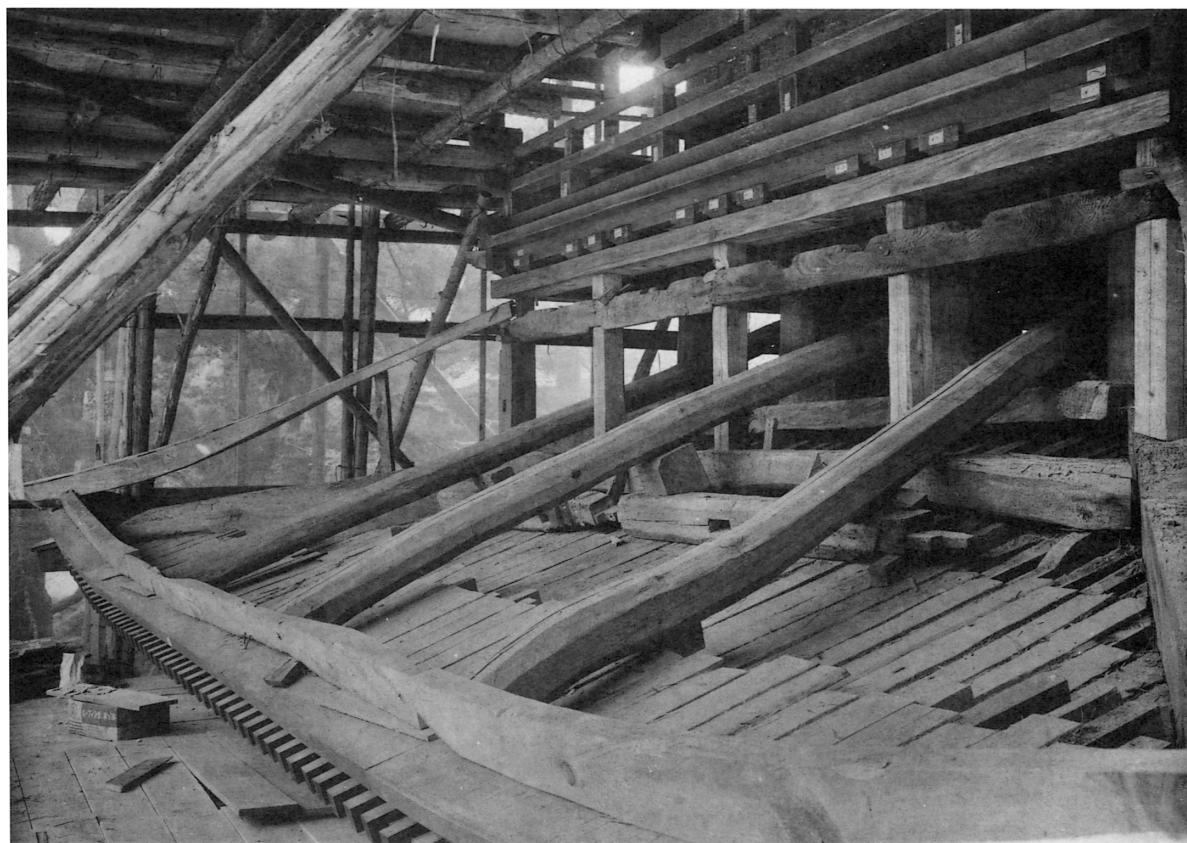
43 解体 二重小屋組

腰組束、桔木、野隅木とともに大正修理に取替えられたものである。腰組束枕には東面に飛擔部分を切断された旧三重の化粧木と西面に旧左儀長束2本が転用されていた。

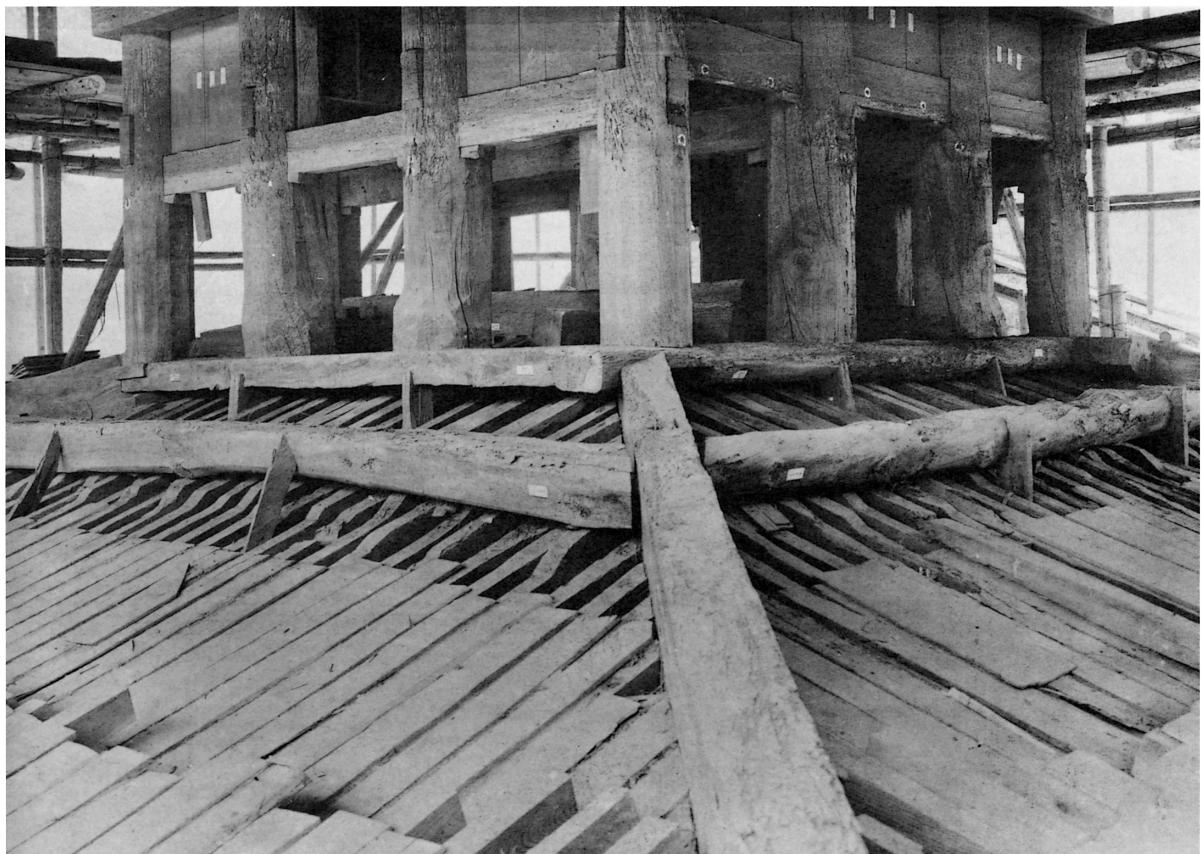
44 解体 二重化粧裏板

地樋の裏板は当初のもので、飛擔裏板は後補のものであった。

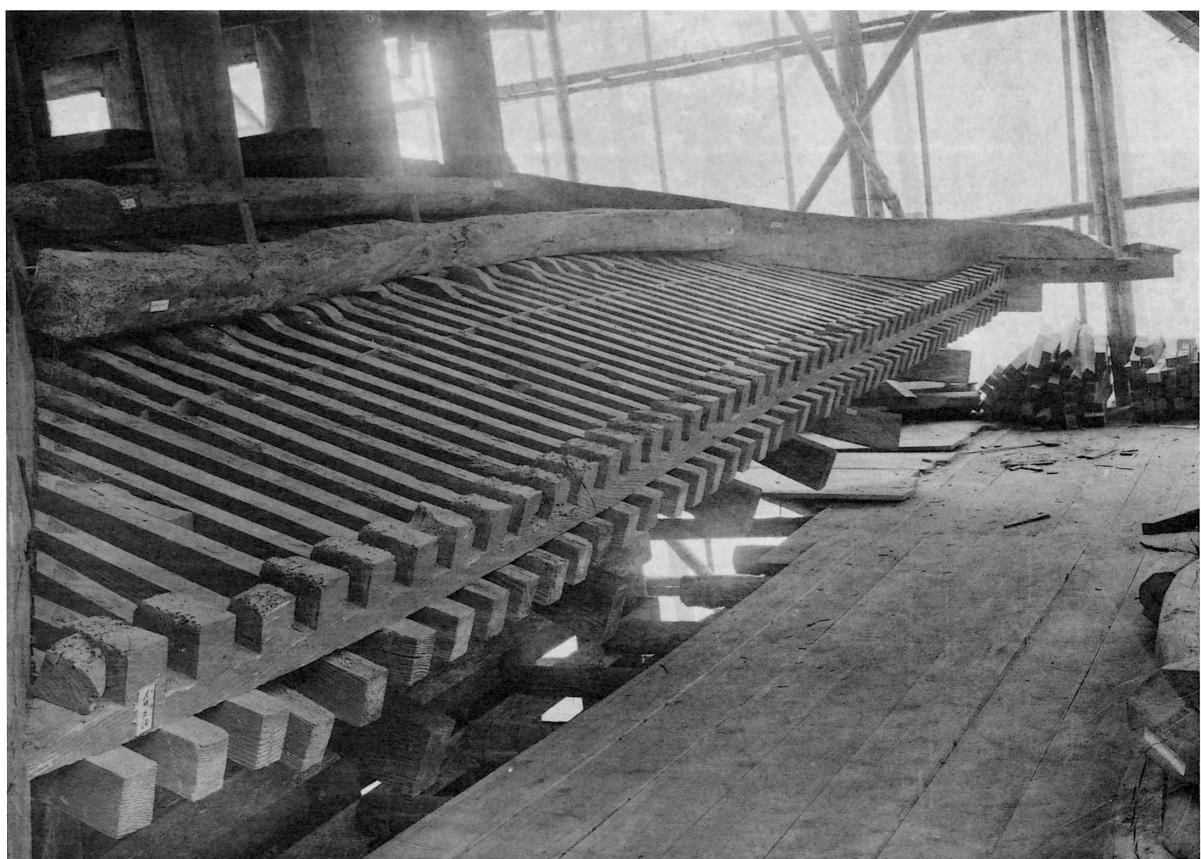
45 解体 二重木負

木負は東面中央部16支、南面東より18支が取替えられていたが、その他は初のもので、打替えられた痕跡もなかった。

各面とも地樋はすべて当初のものであつたが、飛擔樋は全部取替えられていた。  
化粧隅木は西面両隅は当初のもので、東面両隅は飛擔部分が先継されていた。

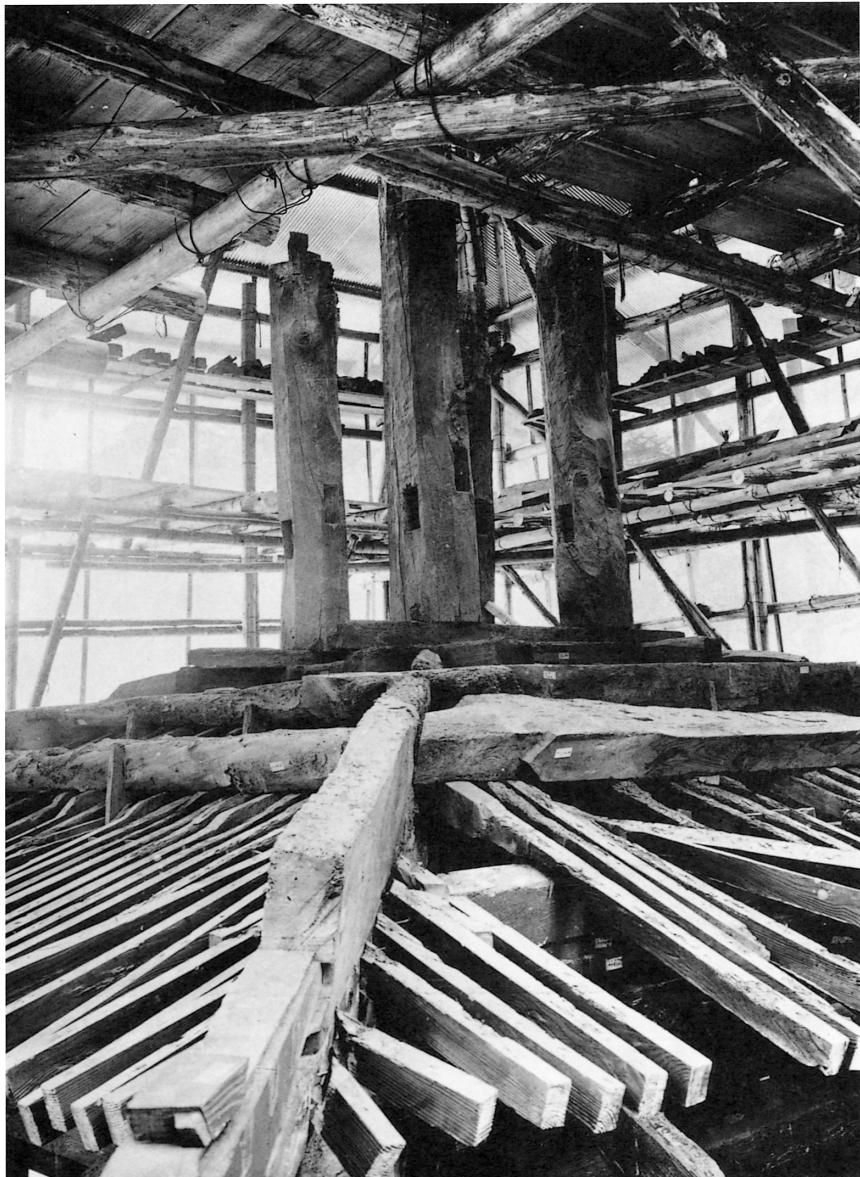
四天東、東台とも当初のもので、東台は甚だしく腐朽していた。

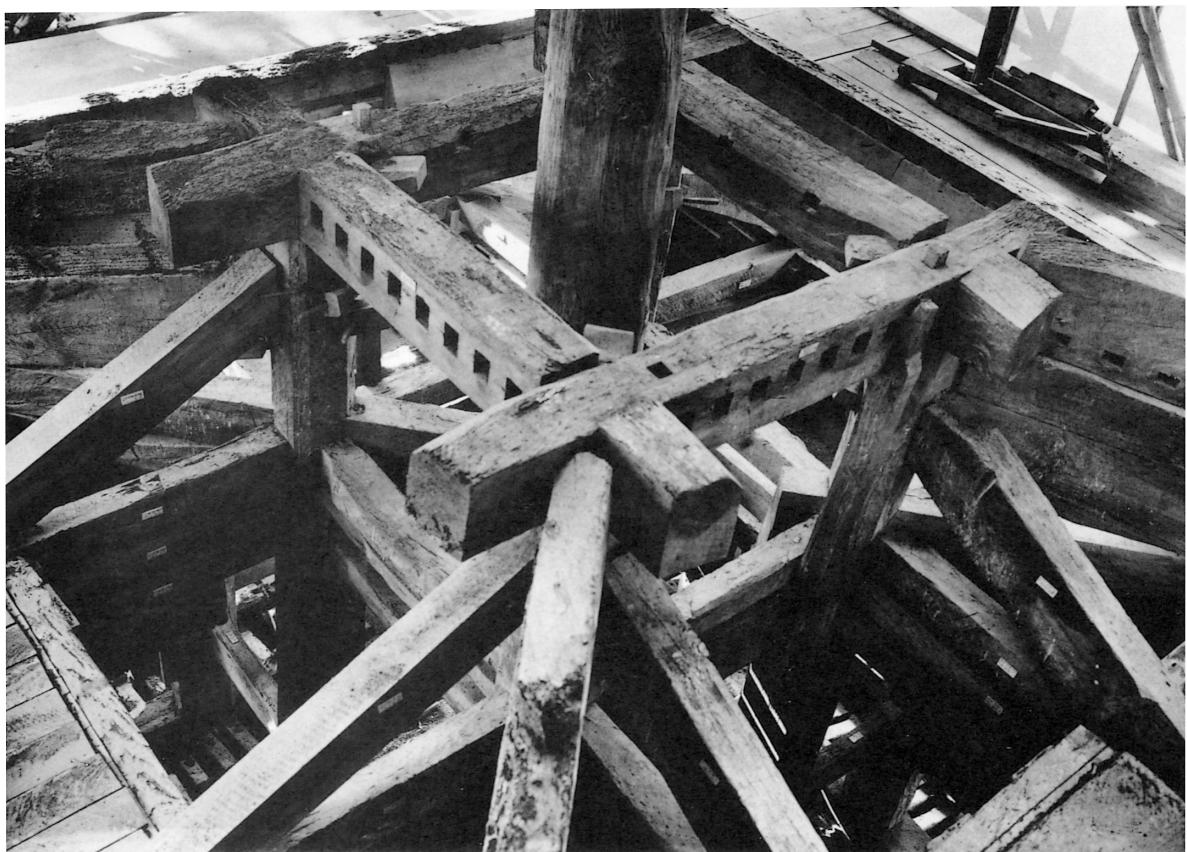
48 解体 二重 檼掛

檼掛の上端面の腐蝕が大きかったが、他面は比較的良好であった。当初のもので松材。

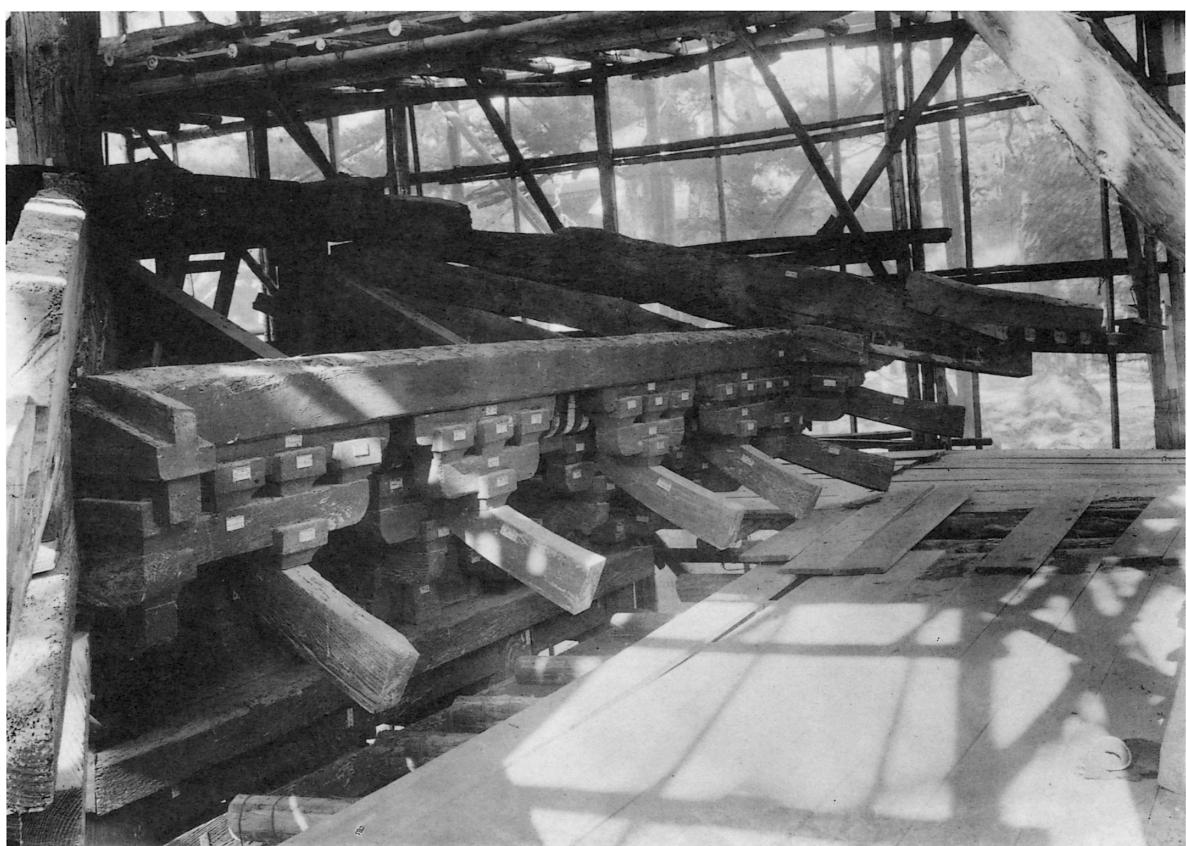
49 解体 二重 斗 桁

大斗、巻斗は楠材、その他は松材ですべて当初のものである。巻斗及び通肘木に慶長14年申7月9日及び鈴木久三郎の墨書があった。

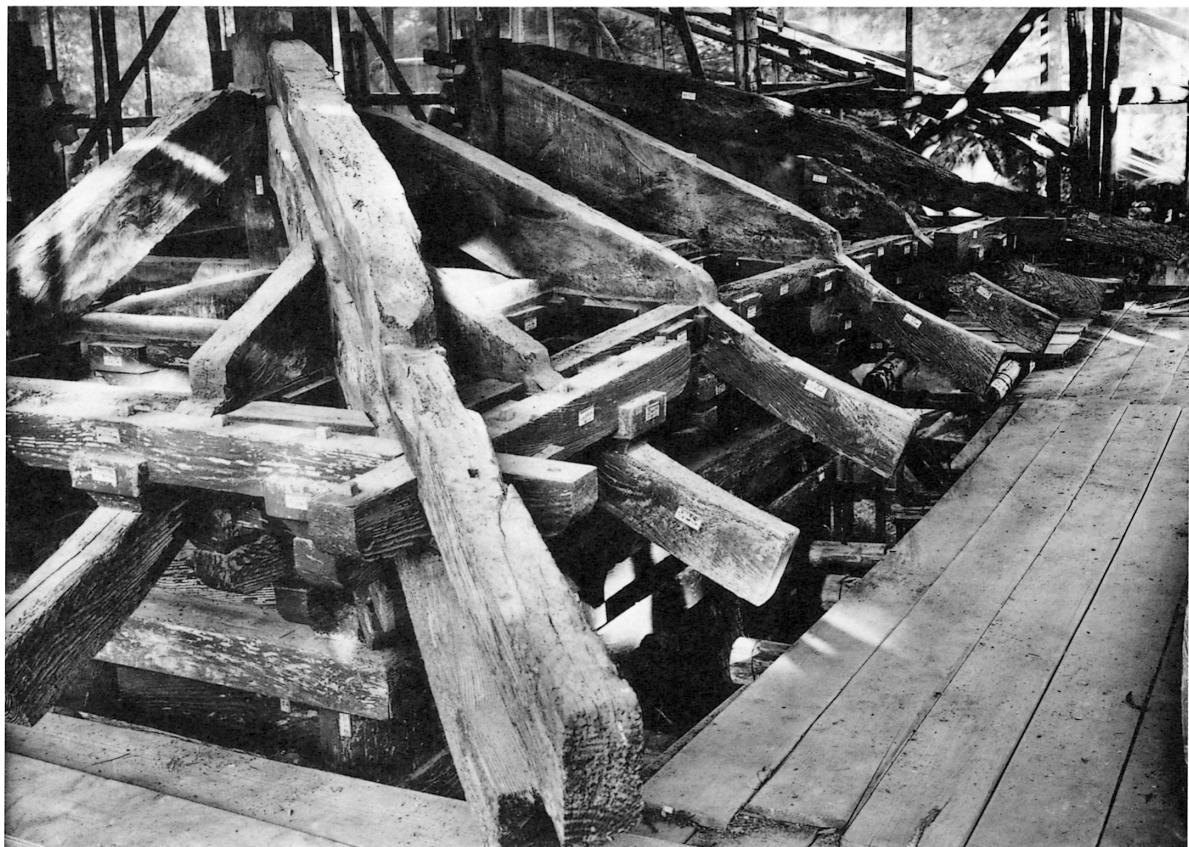
50 解体 二重尾桿

東面中央2本は大正修理に取替えられていたが、その他は当初のもので腐朽が著しかった。

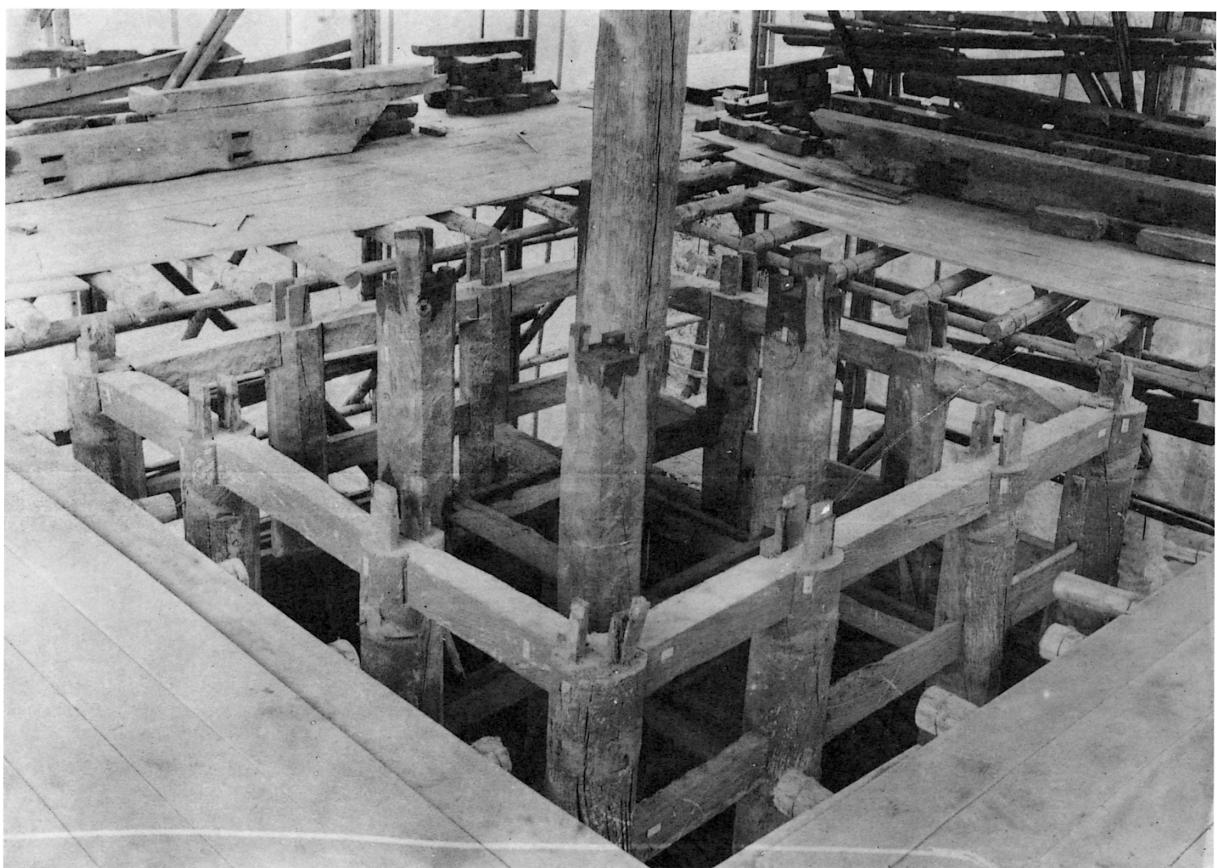
52 解体 二重軸部 (其の1)

柱頭納は台輪を通し大斗に2枚納入れになっていた。

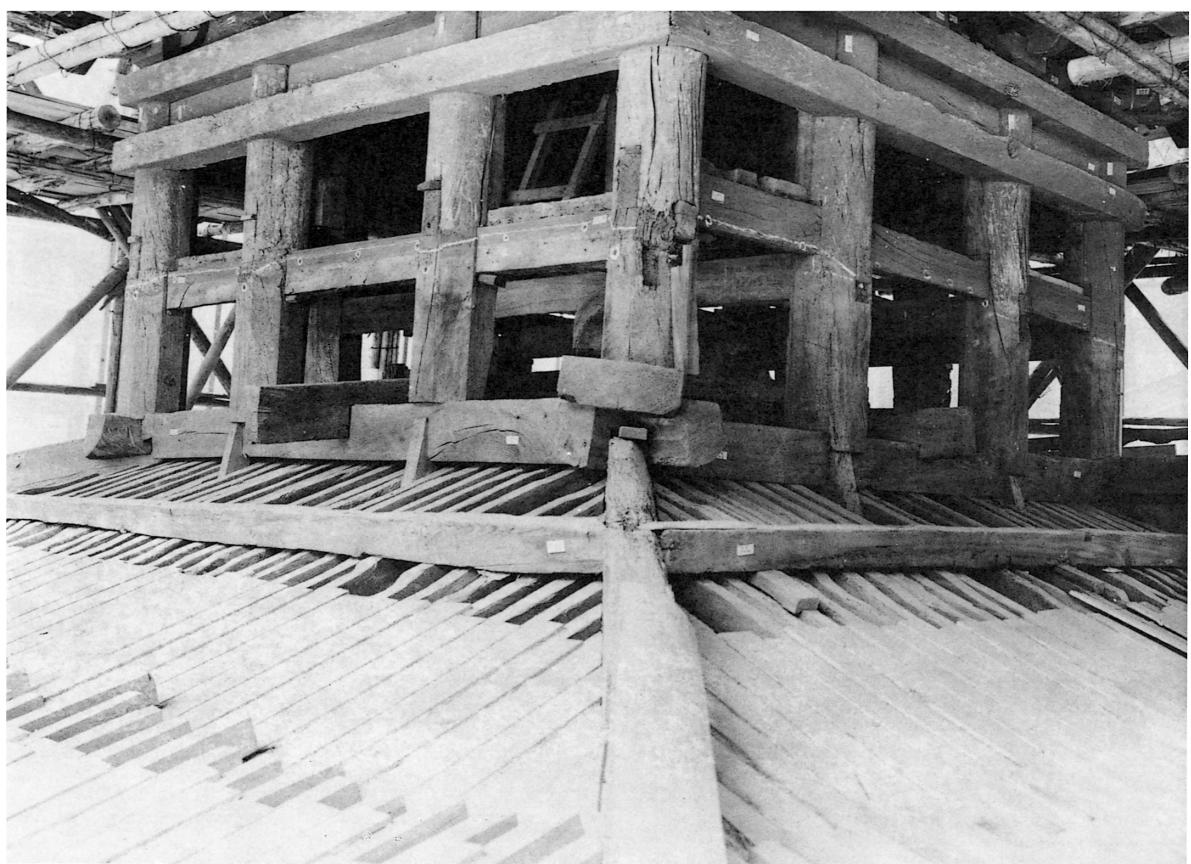
53 解体 二重軸部 (其の2)

軸部、長押ともすべて当初のもので松材である。柱露出面の風化は大きく東面柱脚部の腐朽は甚だしかった。

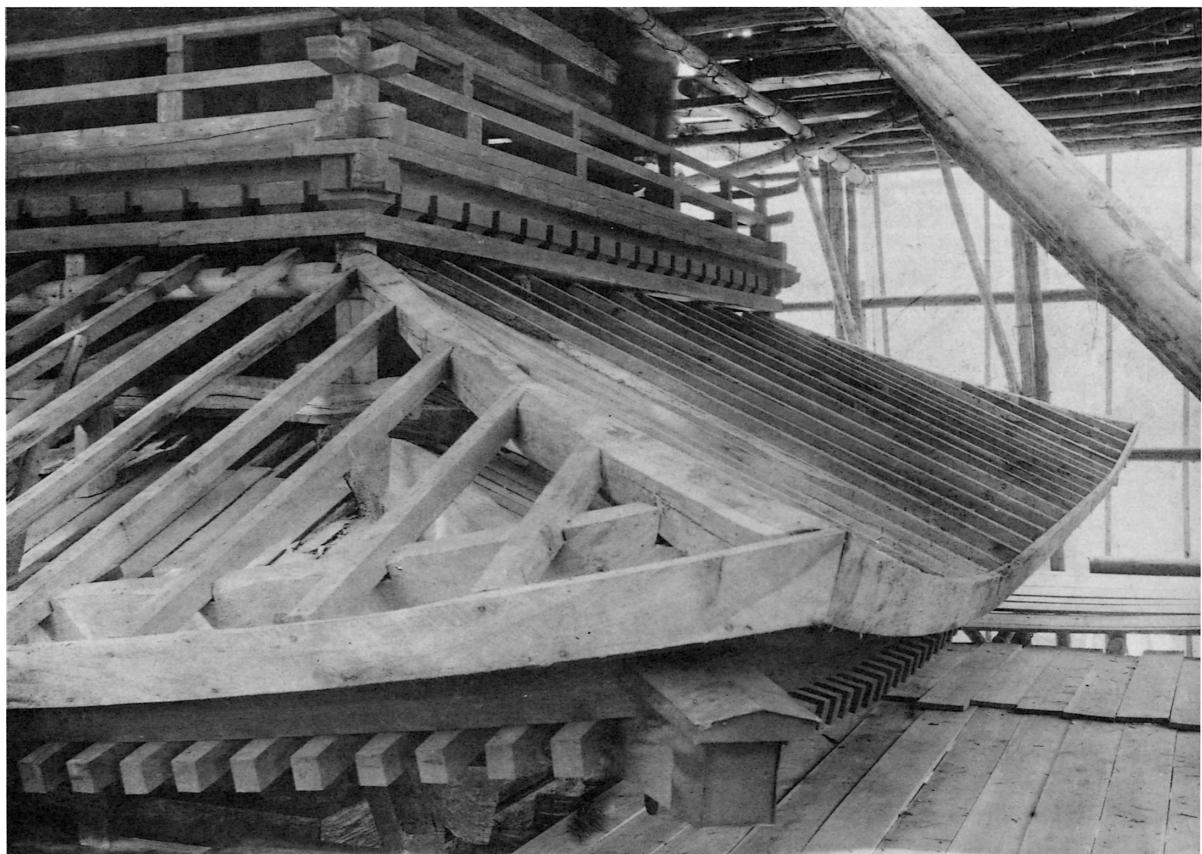
54 解体 一重野樋

野樋及び野地板ともすべて大正修理に取替えられていた。

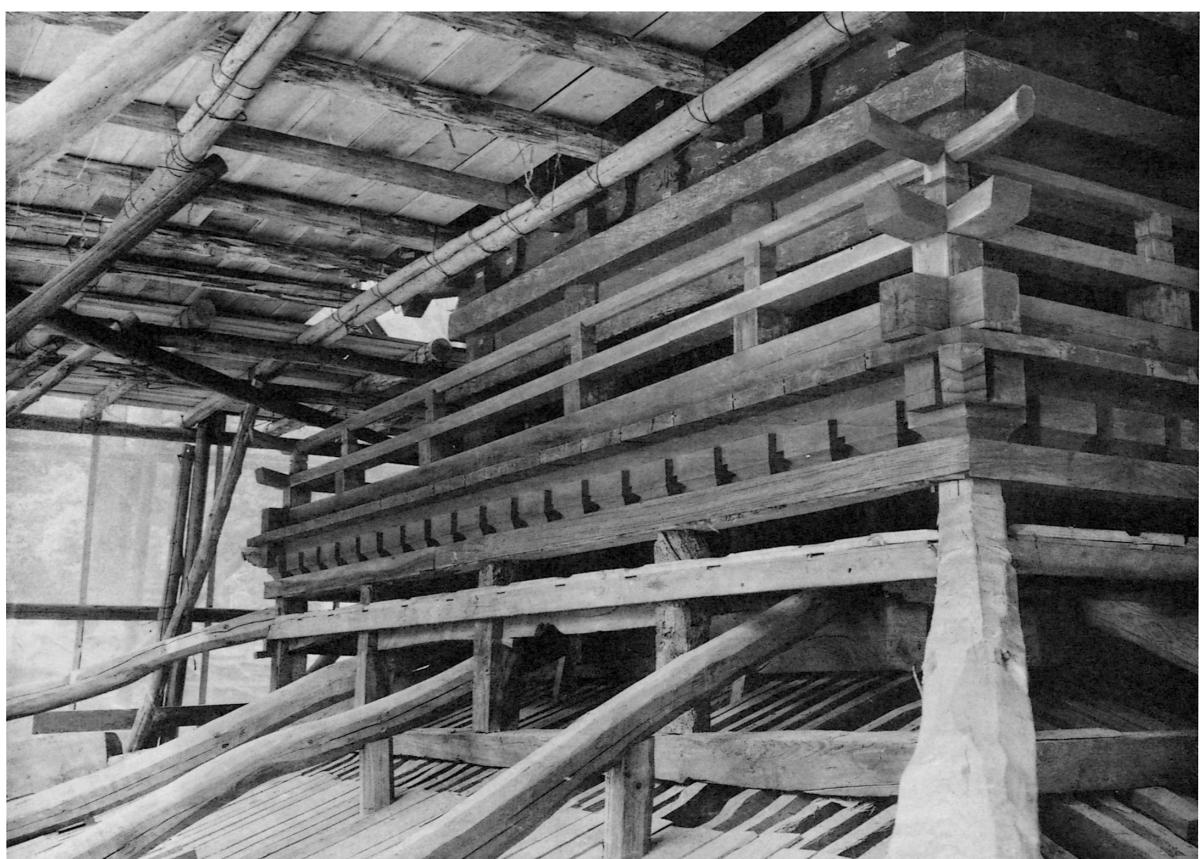
55 解体 一重小屋組及腰組

桔木、母屋、東とも大正修理にて取替えられたもので、鼻母屋には旧茅負が転用されていた。

腰組の巻斗86ヶの内25ヶは当時のもので東面及び南面東寄りに使用されていたが、その他のものはすべて前記修理時に取替えられたものであった。

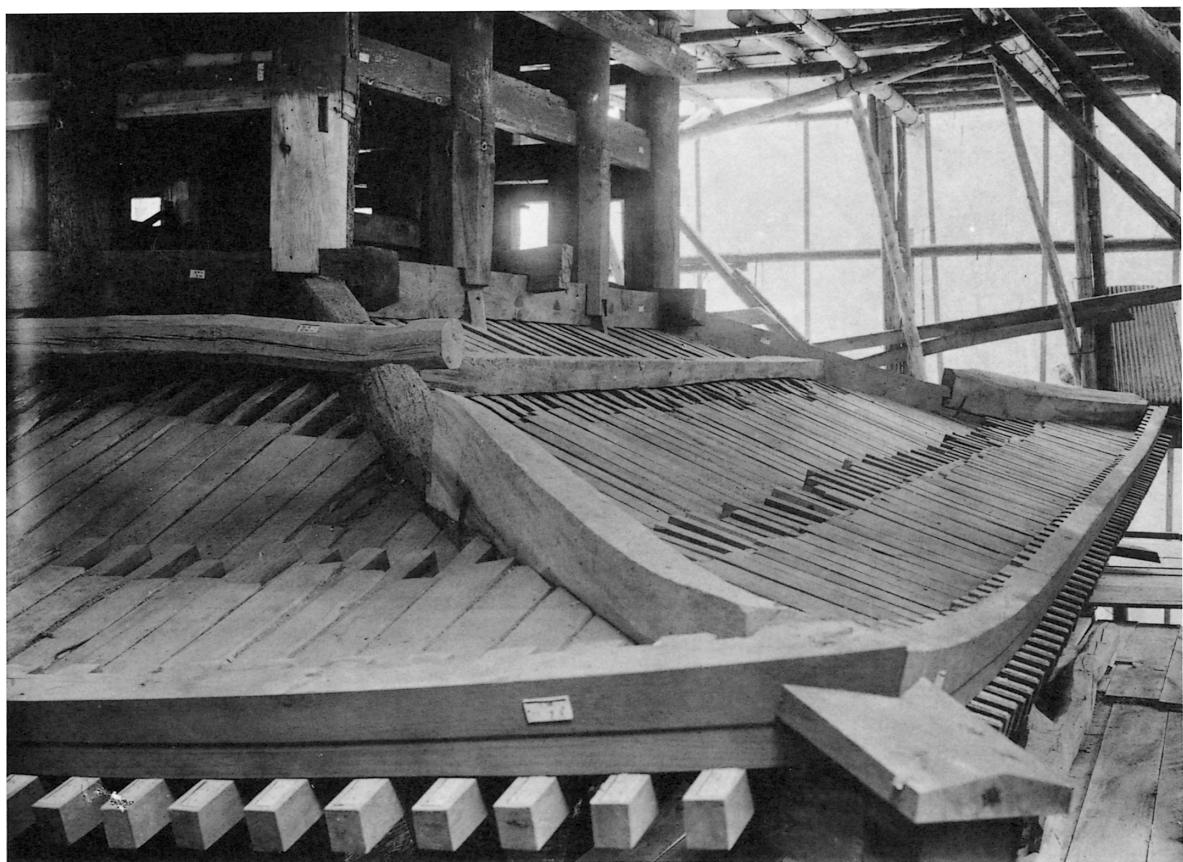
56 解体 一重軒廻

茅負、飛擔樋はすべて大正修理時取替えられたものであったが、地樋は8本  
新補されているだけで、他は当初のもので木負は約1/2が取替えられていた。

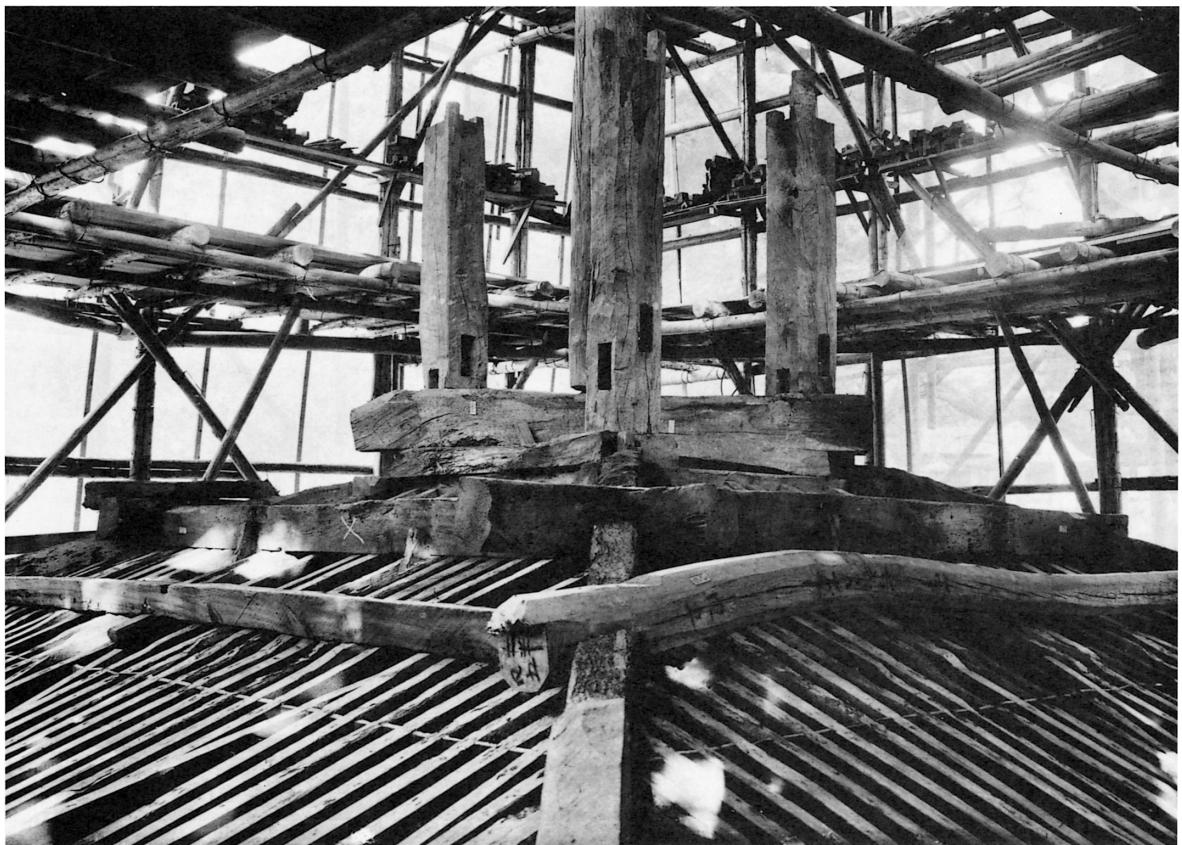
58 解体 一重土居桁及腰組束枕

土居桁は当初のもので、束枕は後補のもので、いづれも松材である。

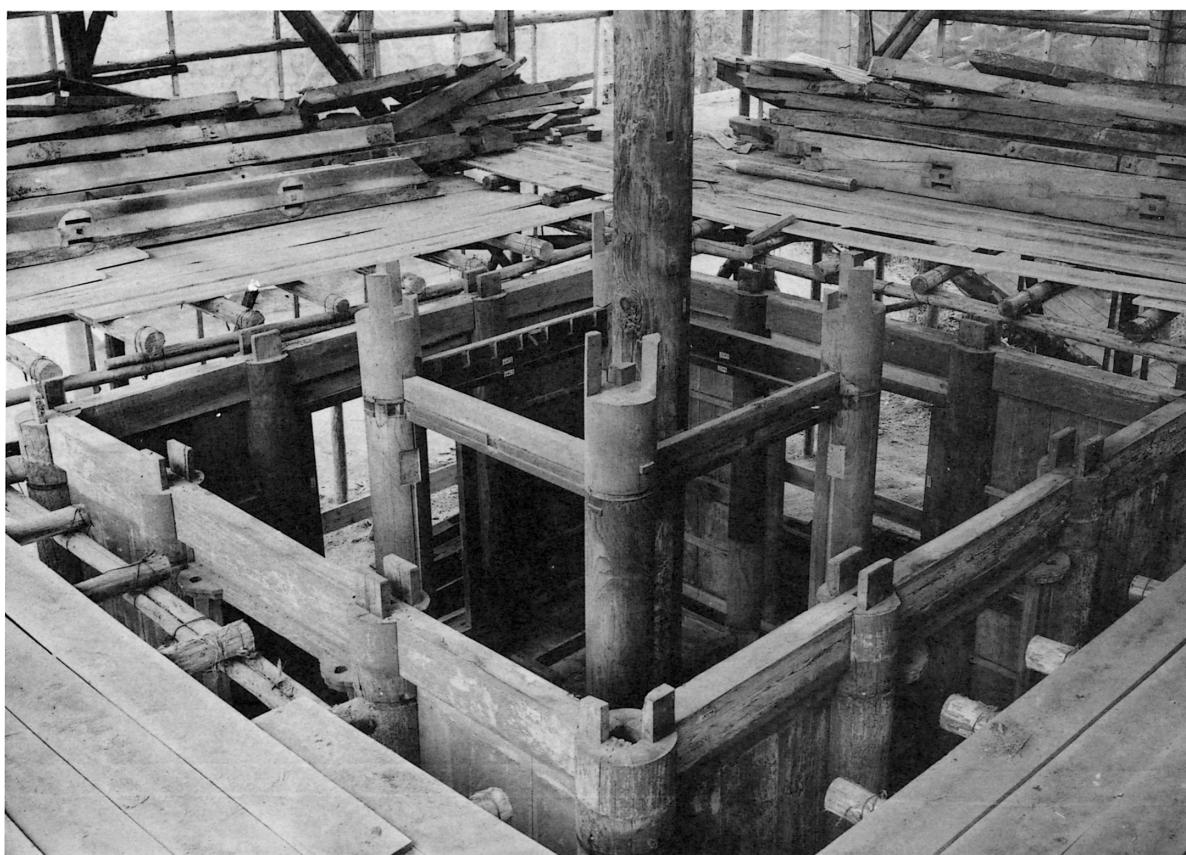
初重軸部  
側柱は椎材で四天柱は檜材になつていた。いづれも当初のもので東面中央二  
本は宝曆年間に根継されていたほか、側柱五本の石口には飼物が施されていた。
