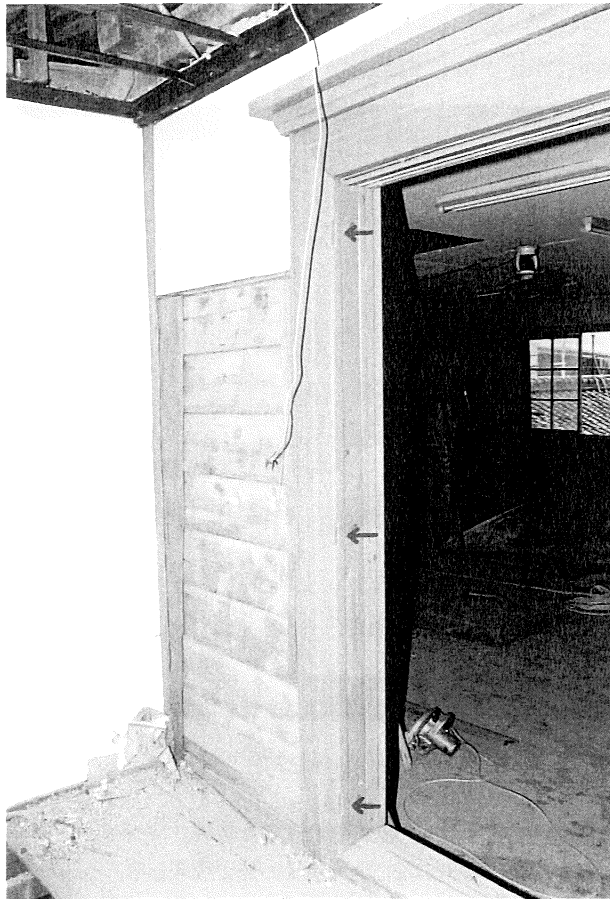
写真-9-15

和室内部の漆喰壁を掻き落としたところ、  
風蝕した下見板が残されていた。  
窓枠には蝶番を取り付けた痕跡が残る。

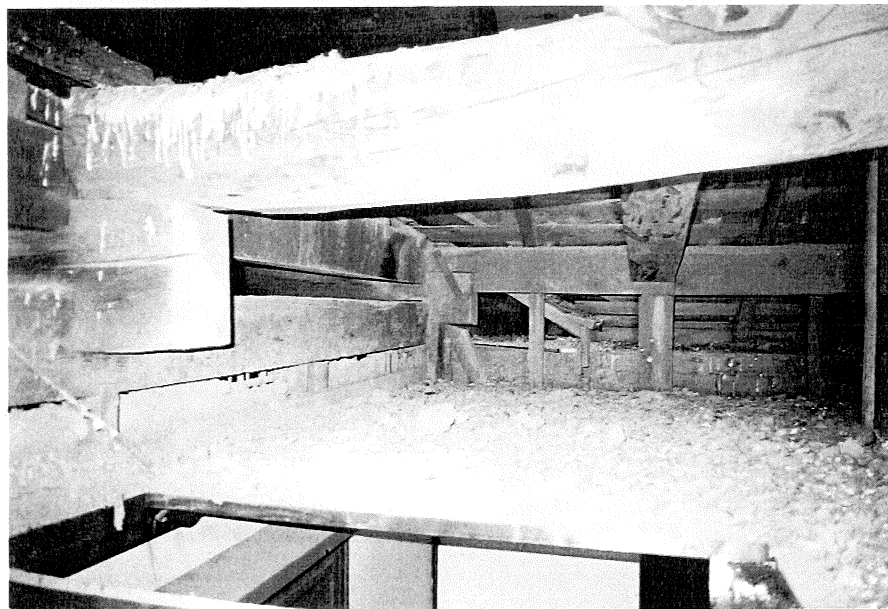
写真 8-15

左が主体部、右が玄関ポーチ  
の小屋組。明らかに右の小屋  
組の部材の方が新しい。

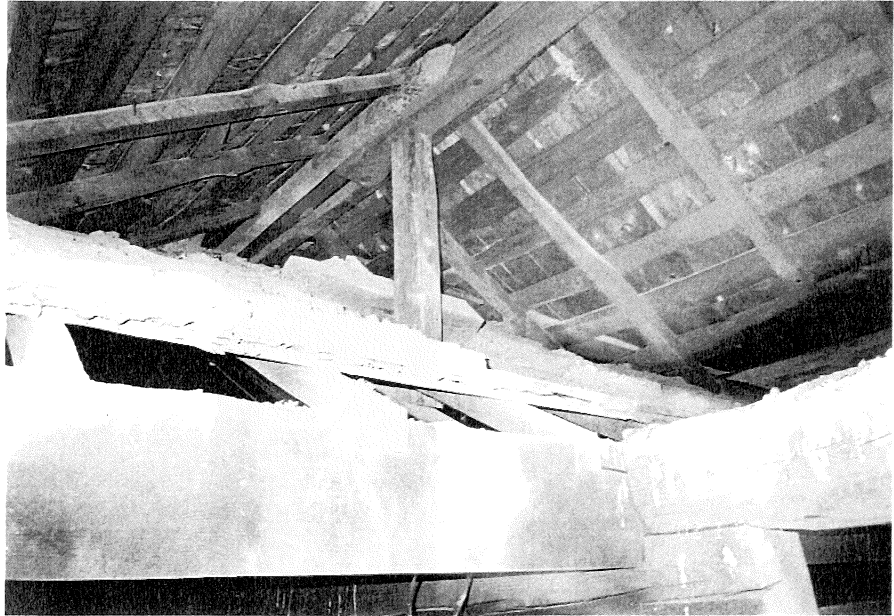
写真-8-16

主体部屋根の瓦のみを取り除いて玄関ポーチ屋根を付設した結果、  
主体部屋根の野地板上には棧瓦葺の葺土がほぼそのままの形で残される。

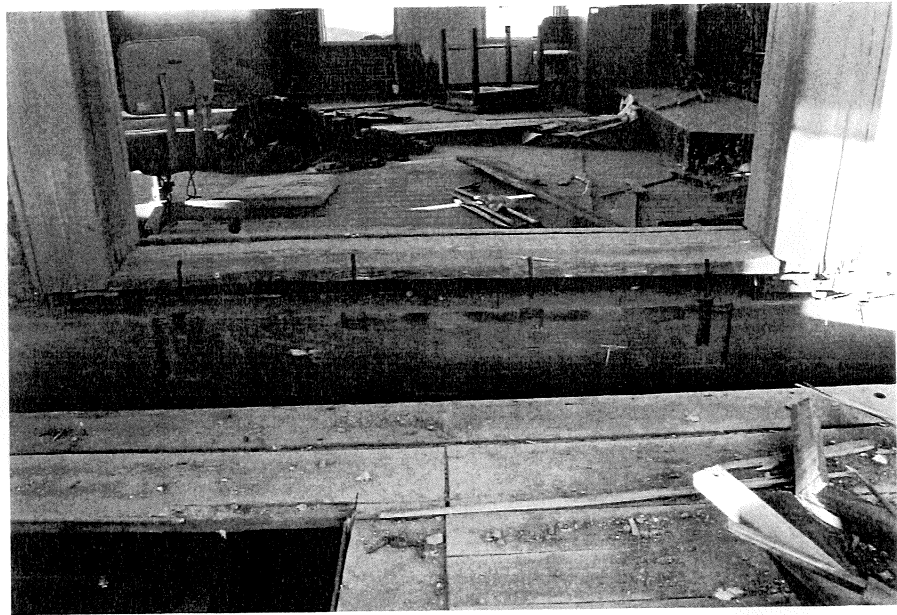
写真-16-3

踊り場床組の痕跡とおもわれる大引・根太仕口が残る。

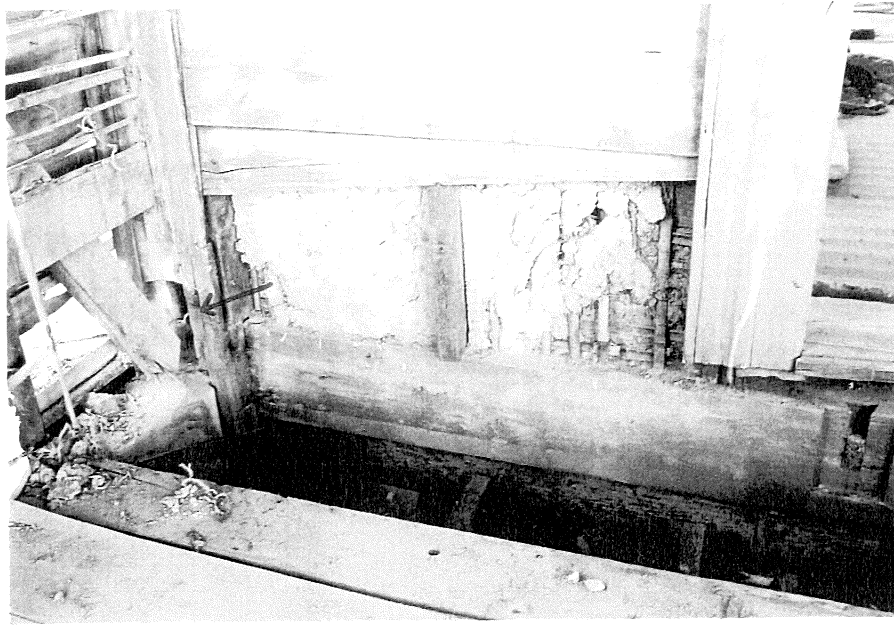
写真-16-4

踊り場床周囲のパラペットと推察される部材の取付仕口が残る。

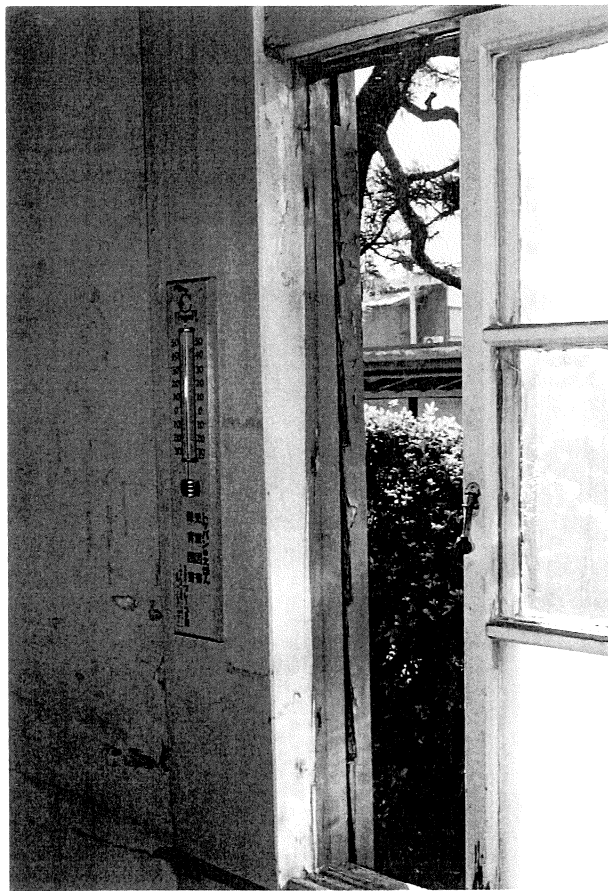
写真-6-10

下見板の決り溝の残る向きから、当初の建物規模がさらに西方（写真右方向）へ延長していたことがわかる。

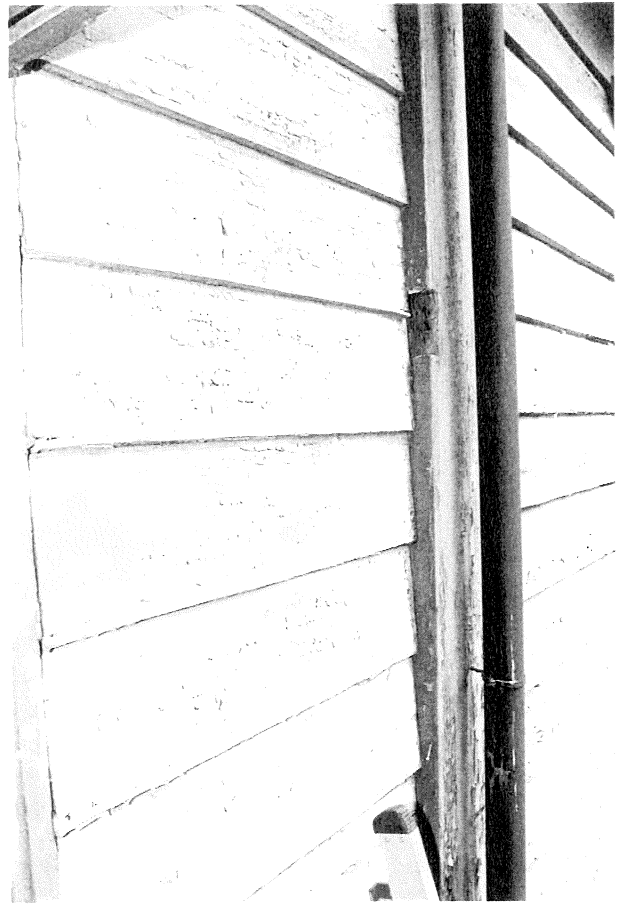
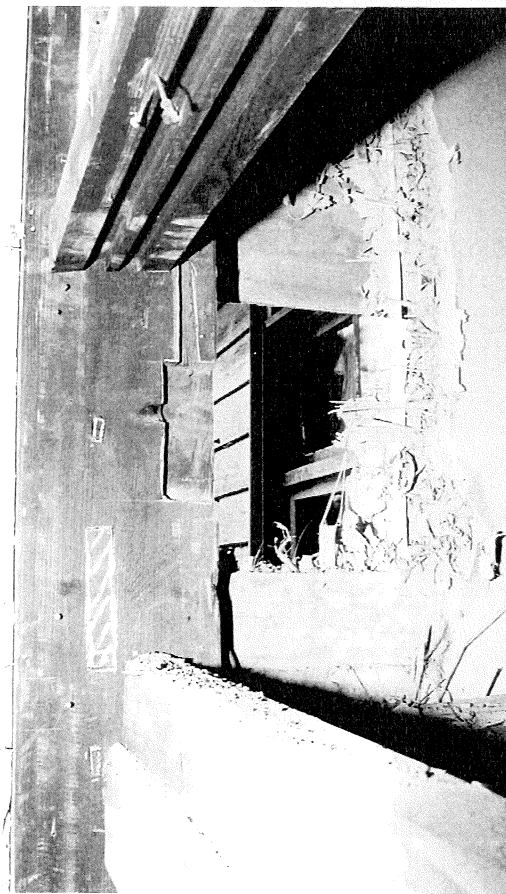
写真-9-33

同上柱の反対の面。

垂木掛より上部には下見板の決り溝が残る。

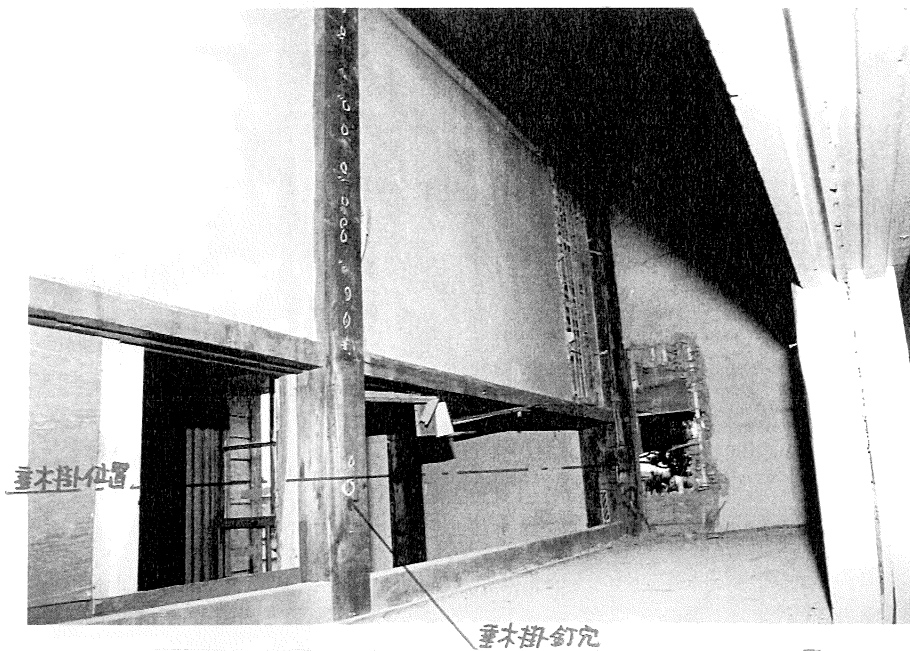
写真-9-E

垂木掛より上部には下見板を打ち付けていた釘穴が残る。

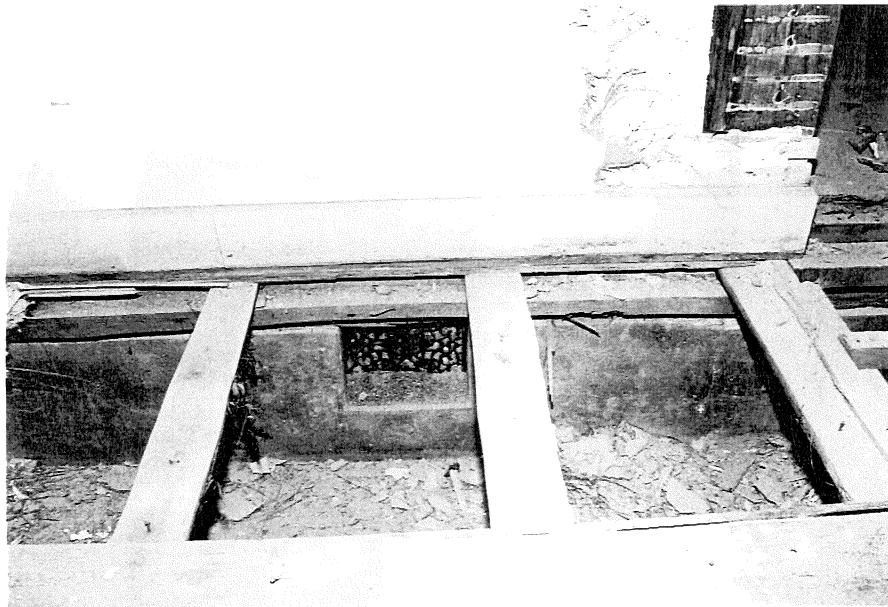
写真-6-34

床下には布基礎と床下換気口の化粧金具が残り、当初の建物の外周であったことを示す。

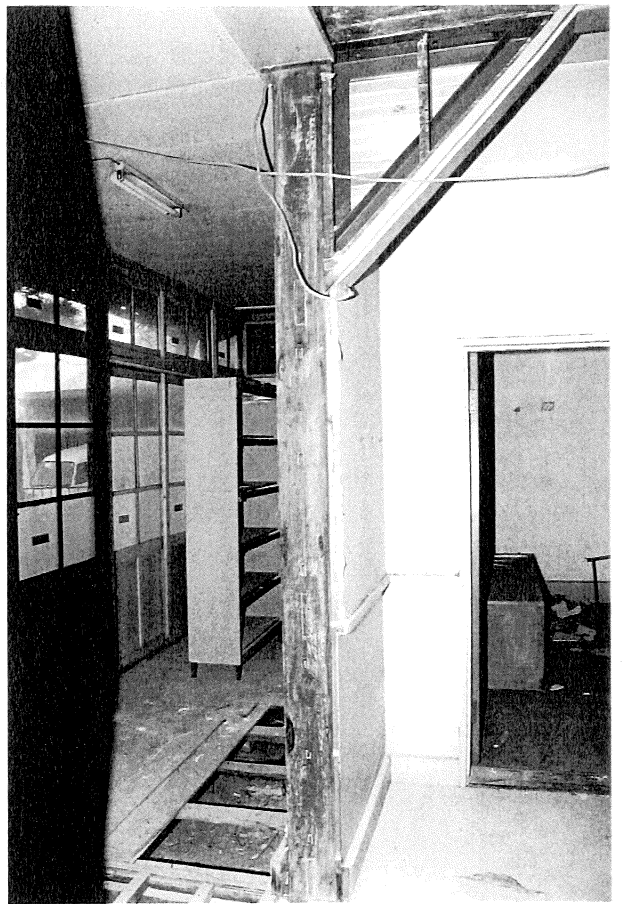
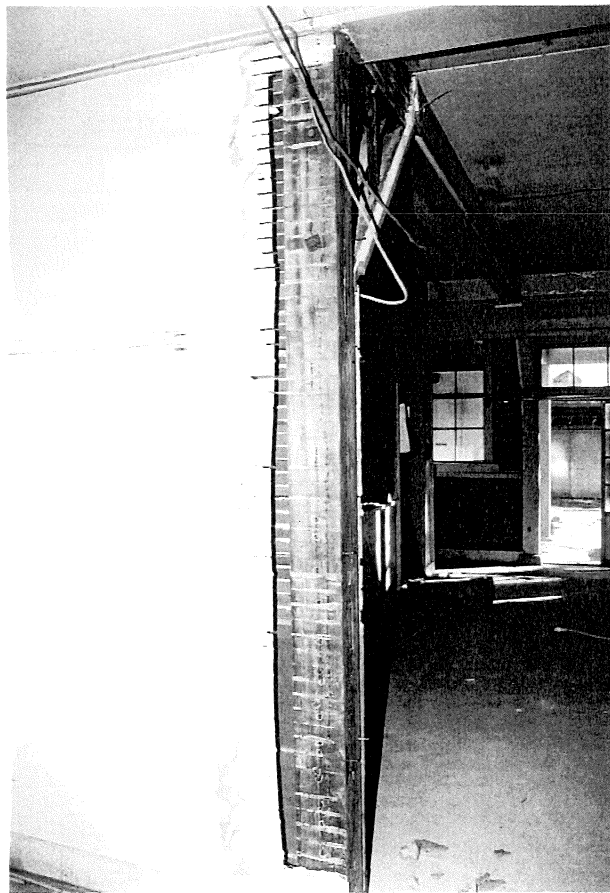
写真-6-31

同上柱の外側。下見板を取り付けていた釘穴が残る。

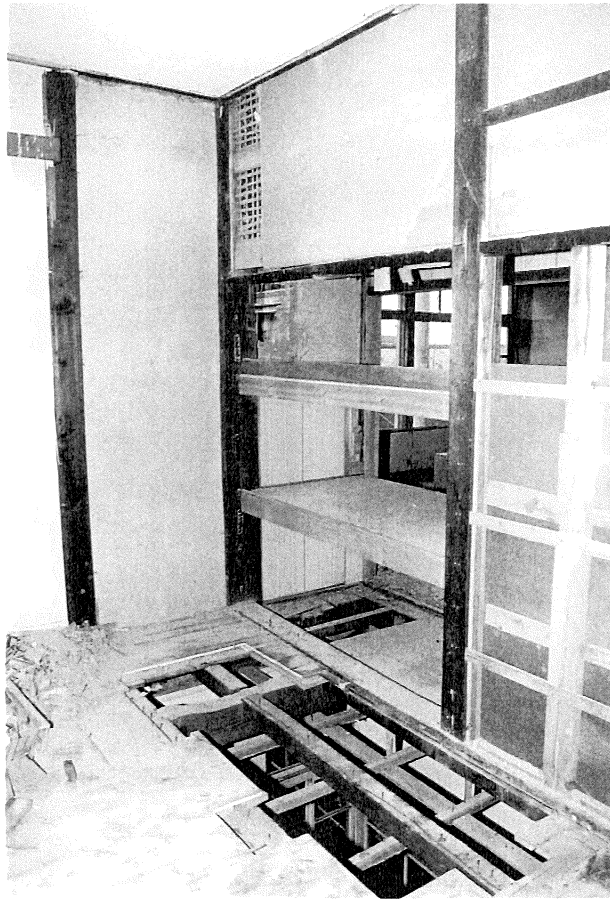
写真-9-35

主体部2階の西端の柱は洞差上に建つ。

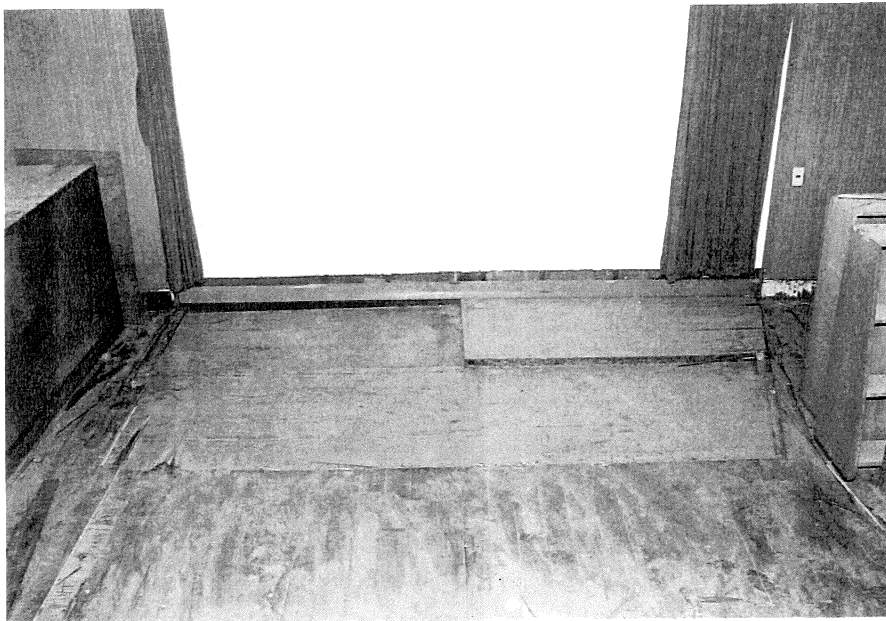
写真-7-7

2階学習室のステージを取り外した状況。

左が上がり口の開口部で摺戸が入っており、右は摺戸を引き込む戸袋。

ステージの設置と、床のフローリング張りとは同時期の仕事とわかる。

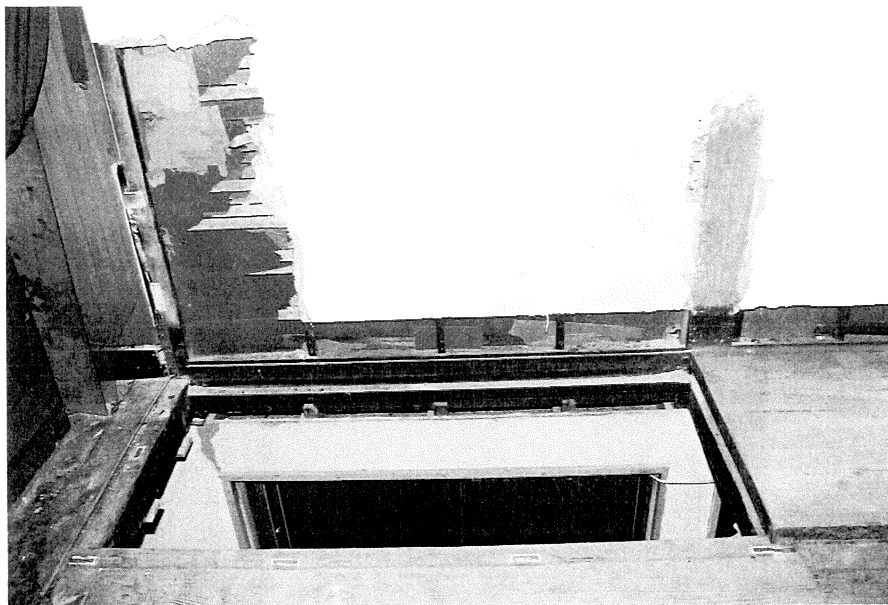
写真-7-27

開口部周囲に残る手摺の痕跡。

(赤チョークが当初の痕跡で、埋木されている。)

(白チョークは改造により一度手摺を付け替えた時のもの。)

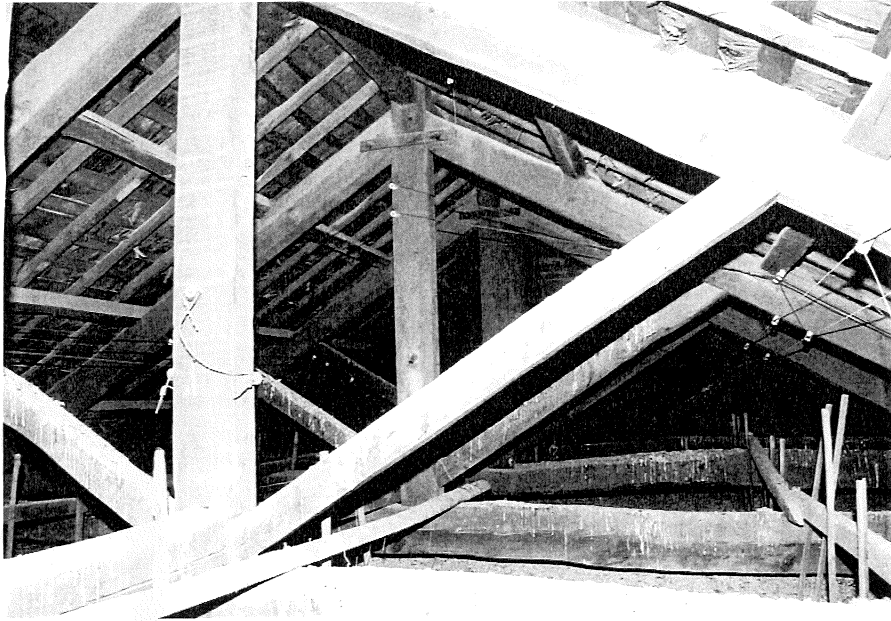
写真-10-1  
主体部の小屋組。トラス組である。

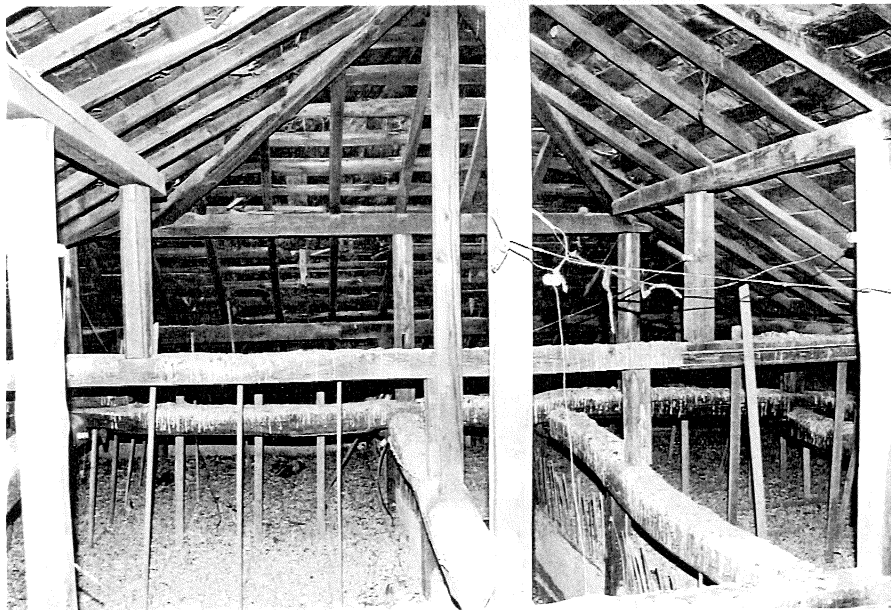
写真-10-16  
西翼突出部の小屋組。  
主体部のトラス組とは対照的に、小屋梁と束とを用いる和小屋形式である。

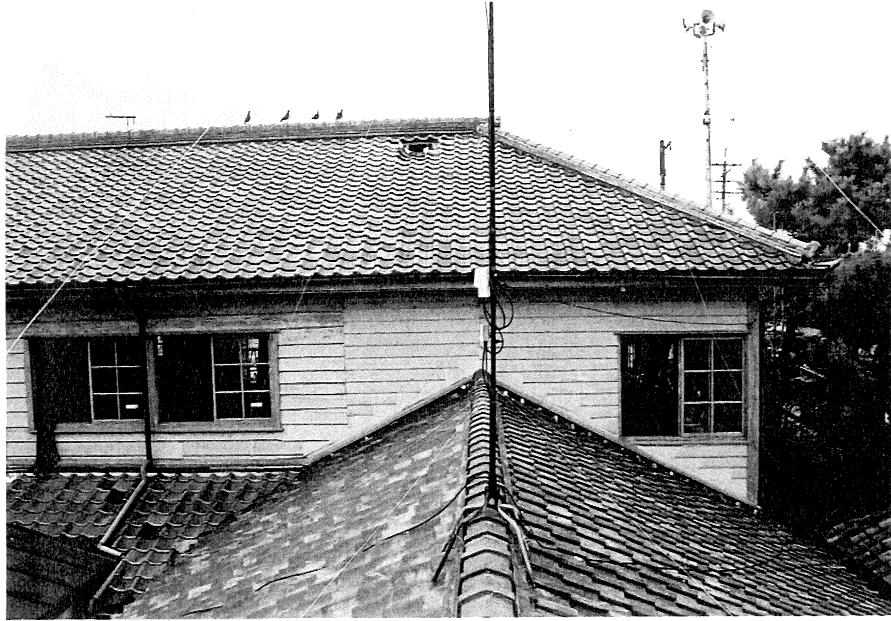
写真-9-20

主体部（左）に対して増築された西翼突出部（右）とを境として、下見板の張り方に相違がみられる。

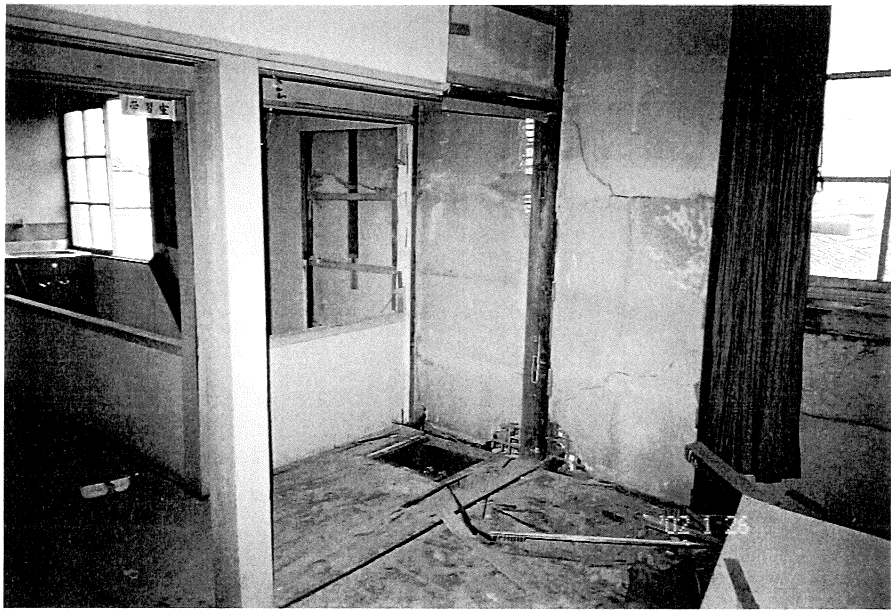
写真-8-8

主体部2階西端の柱列。いずれの柱も壁貫穴・間渡穴が埋木されている。

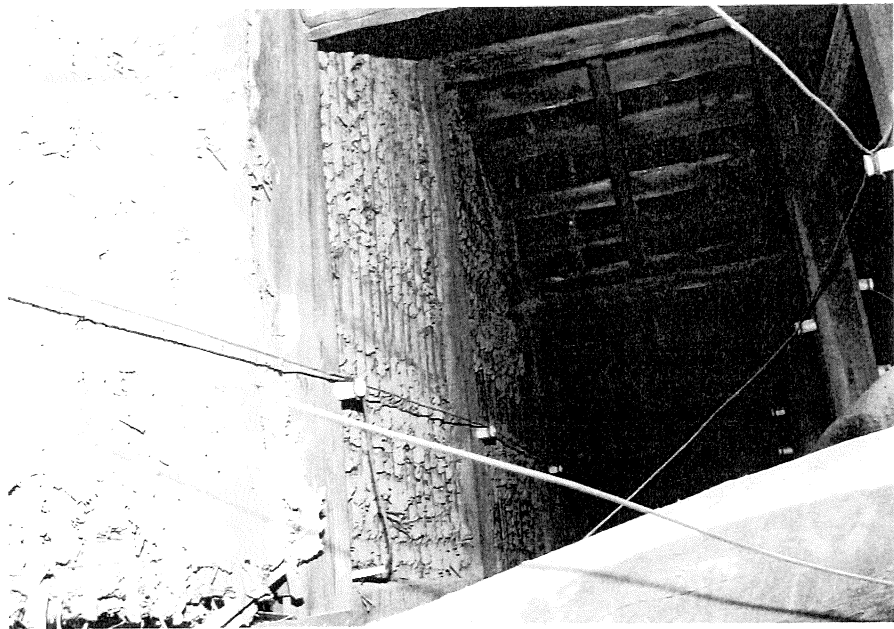
写真-10-32

西翼 2階部と後方の平家建部との小屋裏の取り合い。  
土壁は片面塗りで、柱の風蝕もみられない。

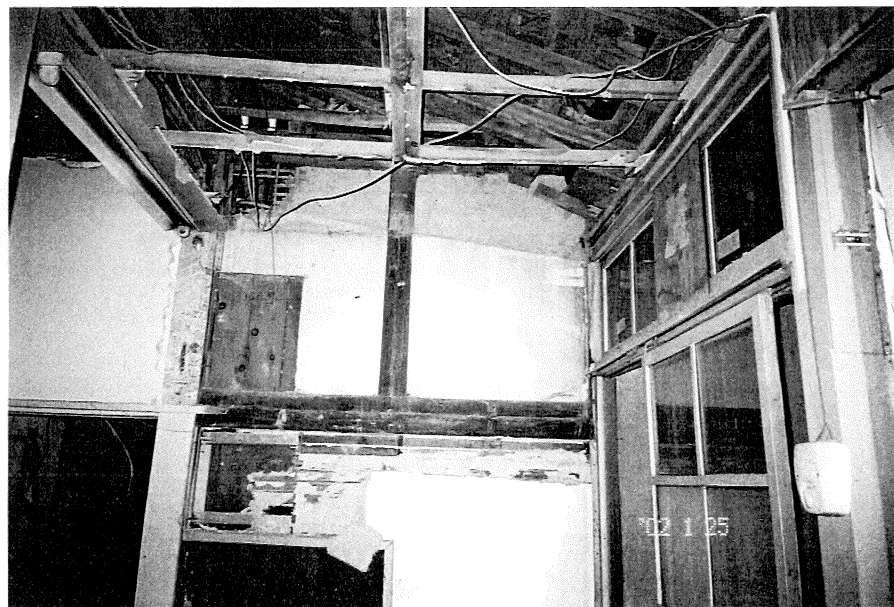
写真-3-21

底天井が西翼後方平家建部に取り付いていた痕跡。  
左の主体部側柱には天井廻縁が、右の庇桁内面には天井板決りが残り、斜めの天井を張っていたことがわかる。  
突端の土壁には、天井廻縁が取り付けいていた位置に漆喰の塗り残しが斜めに残る。

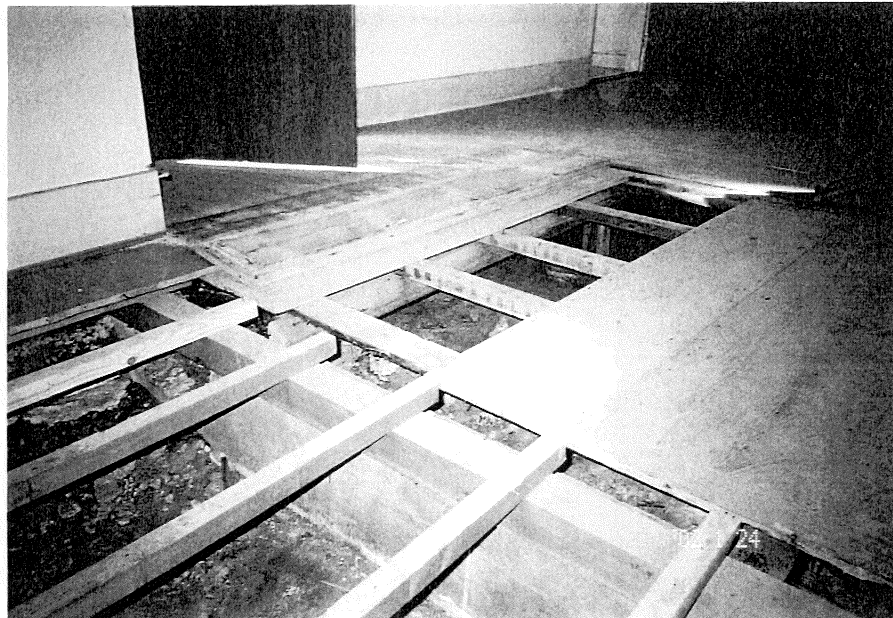
写真-3-2

フローリング張り下に残る板敷き（児童室）

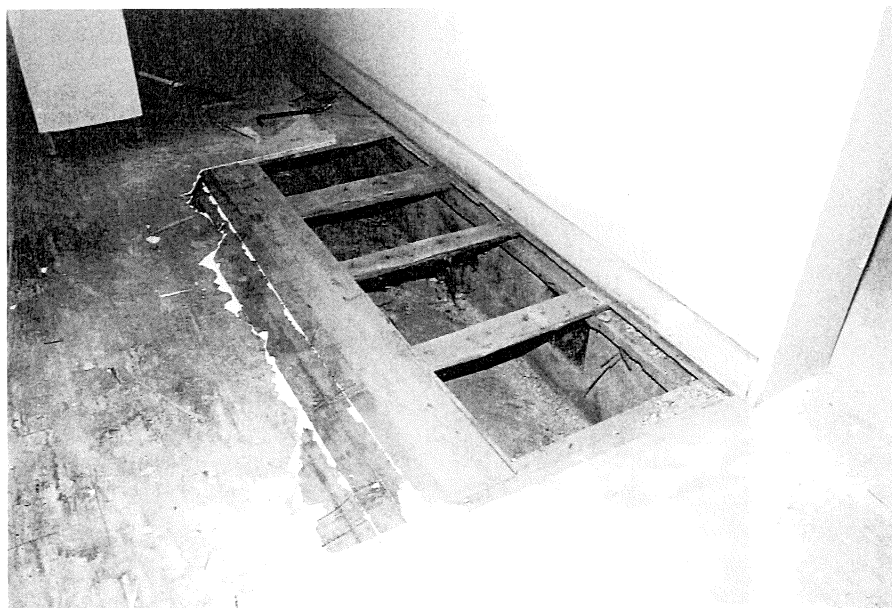
写真-1-24

リノリウム・フローリング張り下に残る板敷き（主体部底）

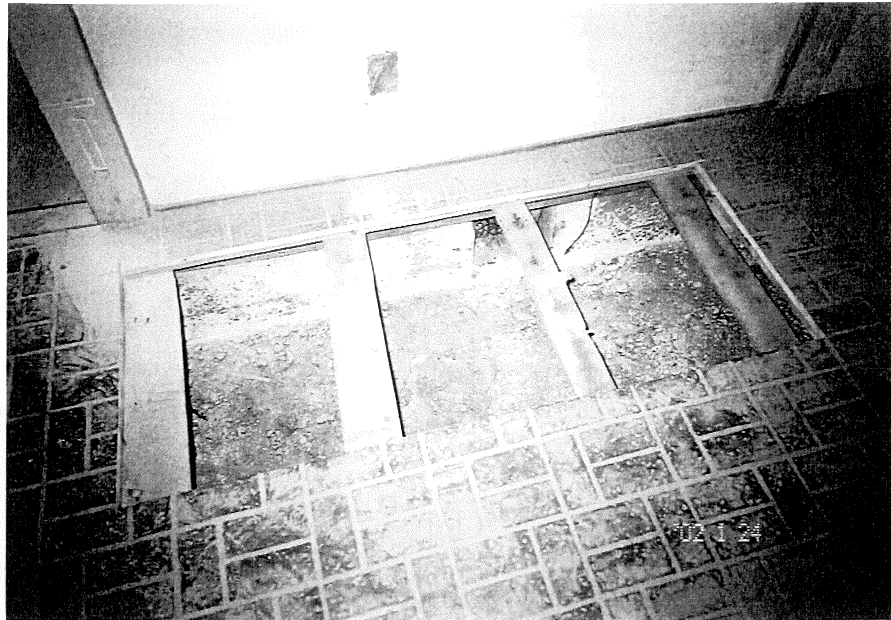
写真-4-21

リノリウム下に残るフローリング張り（開架室西側廊下）

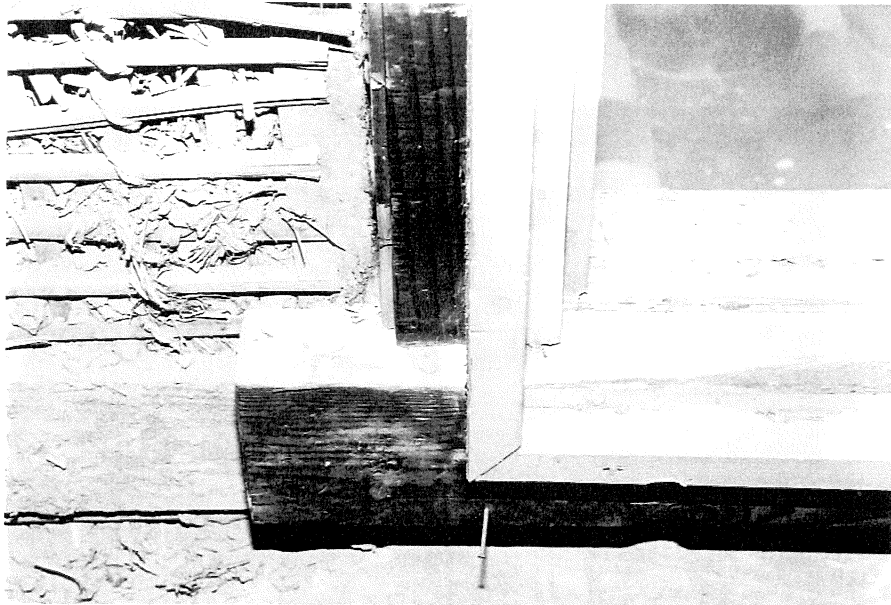
写真-9-9

上げ下げ窓内側の窓枠はペンキ塗りが施されていない。

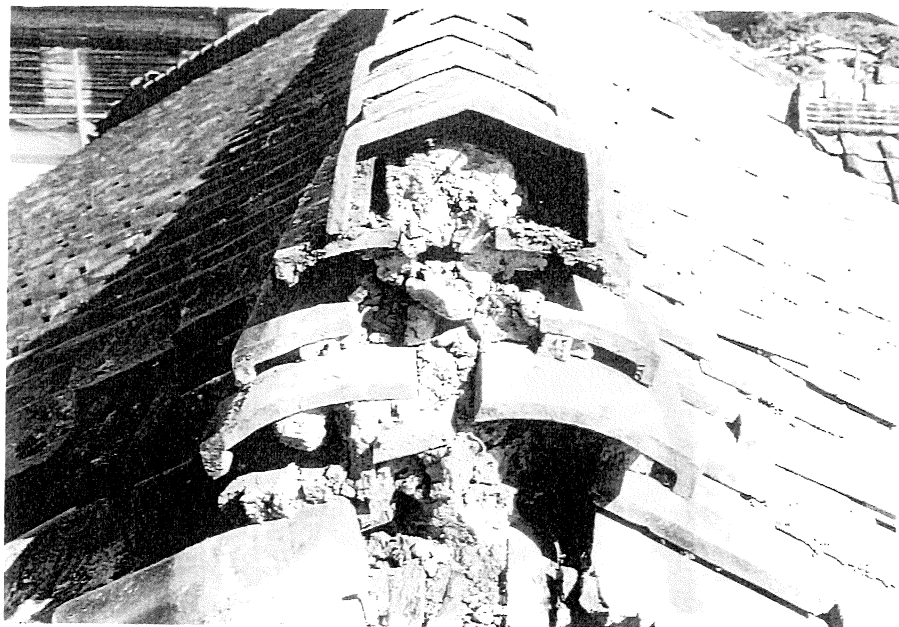
写真17-9 大棟断面状況

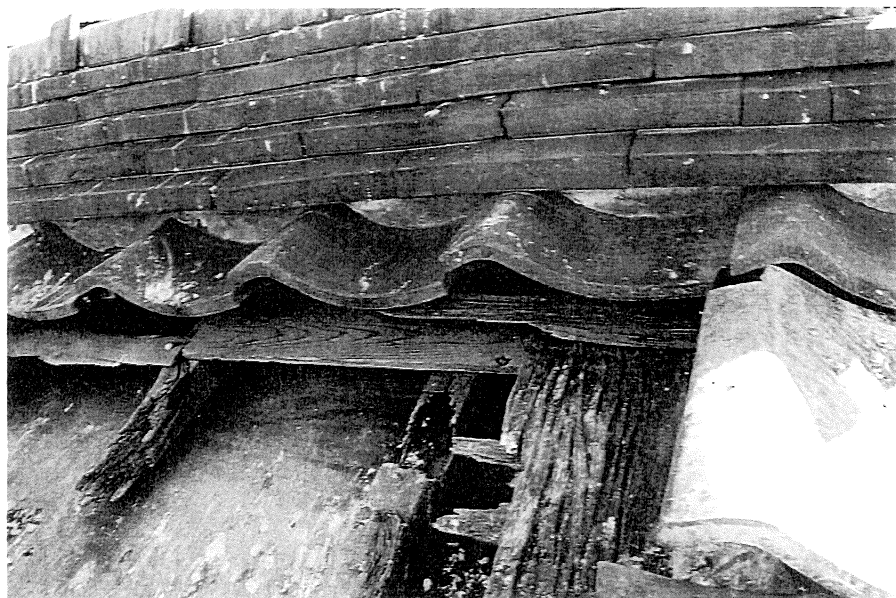
写真17-13 大棟際状況

大棟は大名瓦積みで肌熨斗瓦2段、割熨斗瓦3段、上段を角雁振で収めている。棟土は葺土と同様のものを使用し、内に瓦片を入れている。特に銅線で緊結していない。瓦質は比較的弱く、産地は遠州及び三州と思われる。

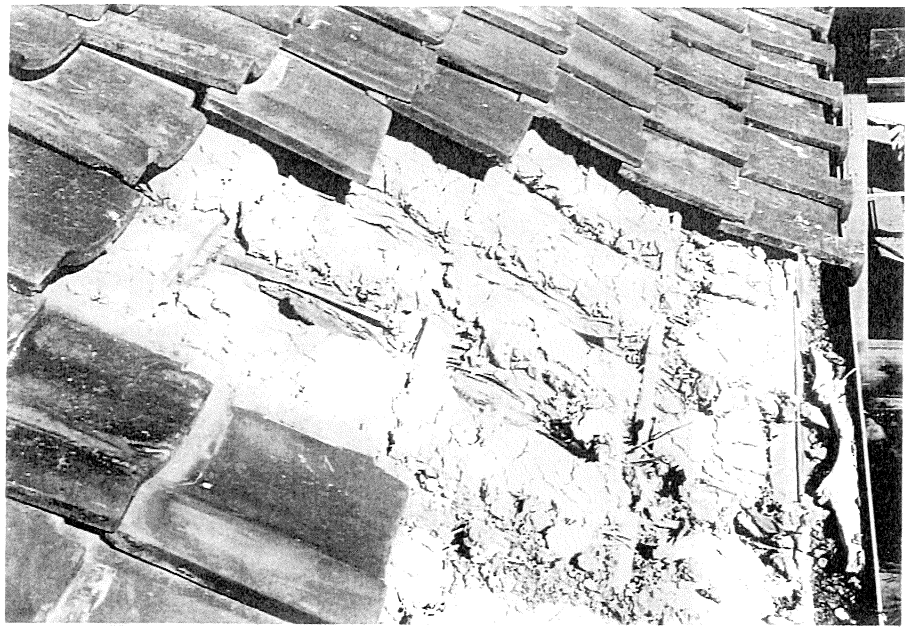
写真17-16 棧瓦葺の状況

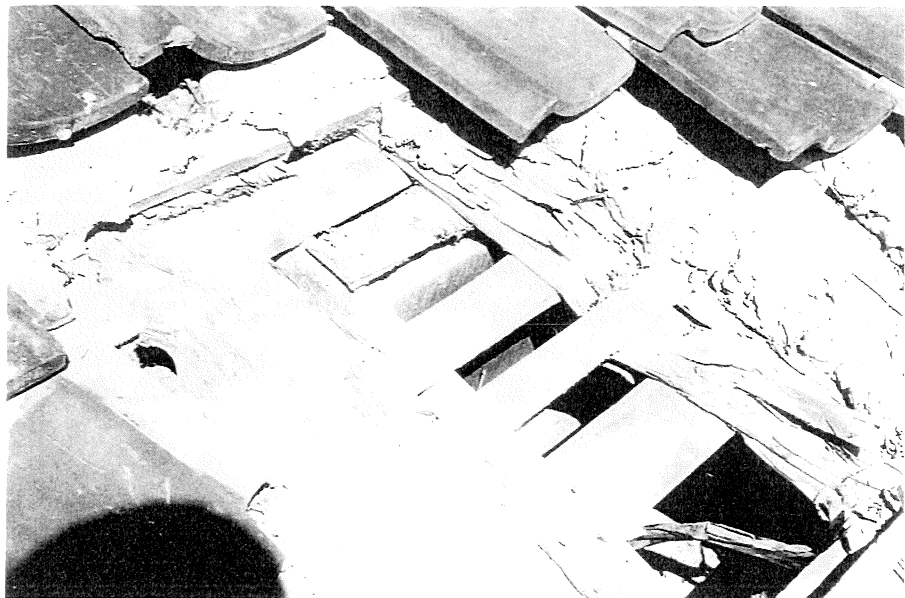
写真17-18 屋根下地の状況

野地は垂木土に小舞打ち、杉皮葺（土居葺）を施した後、葺きを筋置きとして平瓦を葺いているが、平瓦は小舞より緊結されているのではなく、葺土の上に置いたのみである。

葺土を留める土留棧は竹、木が使用され、杉皮葺の押さえと兼用している。
