造作解体調査

## 旧袋井町役場庁舎調査報告書

発行年月日 2002年3月29日

編集・発行 袋井市教育委員会

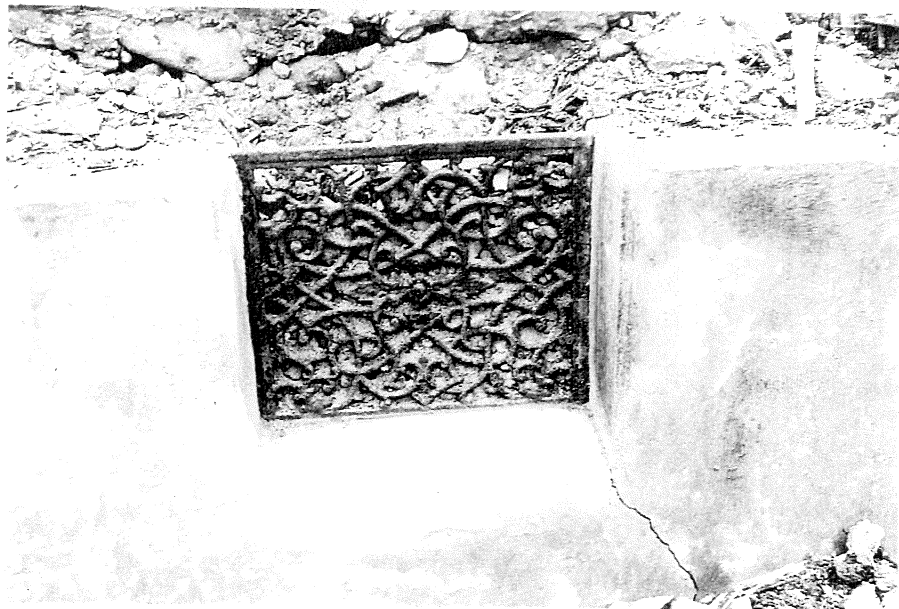
写真19-9 通気孔

建物背面に残るコンクリート基礎及び換気孔で、当初の主体部の範囲が分かる。基礎の表面は仕上げられ、手元の基礎は後補であることが判る。

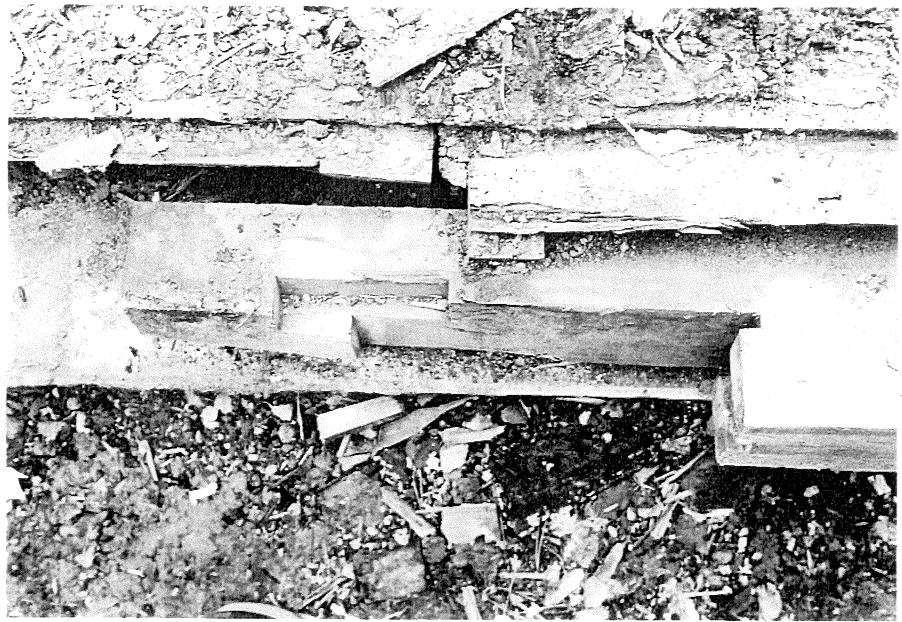
写真19-3 東側土台継手

当初の土台の継手で、追掛大栓継とされる。

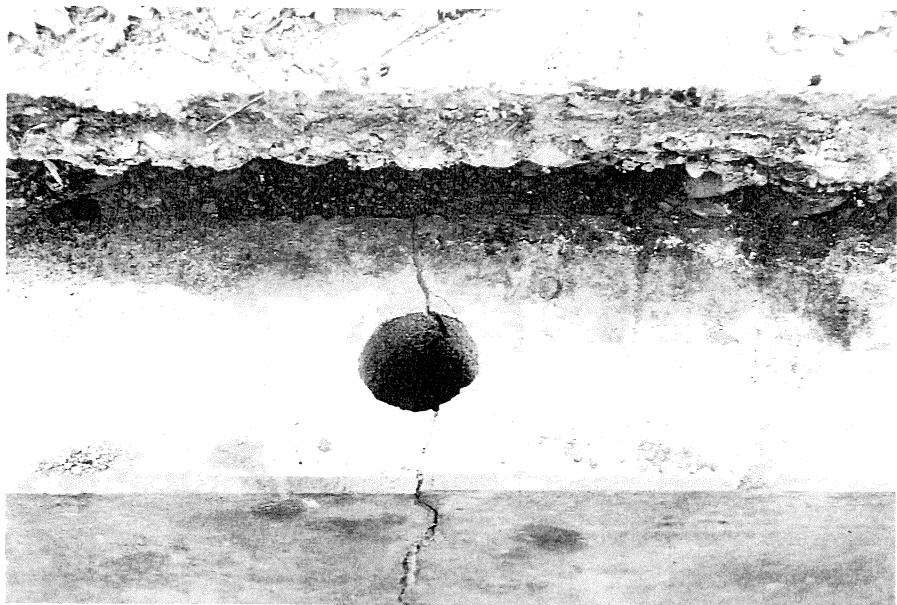
写真19-8 布基礎中心に建てられたと思われる丸太杭跡
