熊本城復旧シンポジウム

宇土櫓を解く

～解体調査成果から見える歴史～

熊本市熊本城調査研究センター

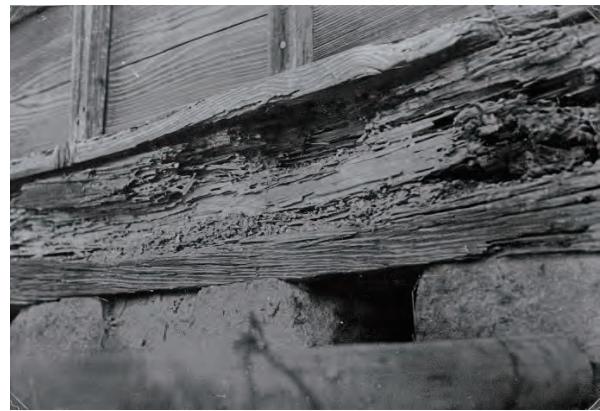
シロアリ被害を受けた続櫓の土台（昭和 30 年）

シロアリの被害が大きかった箇所について、部材の取り換えや補強材を入れる部分修理を行った。

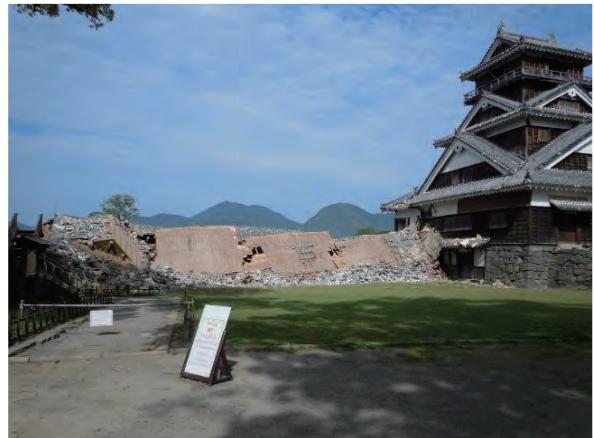
前震時は漆喰壁のひび割れ・剥離、戸板の脱落が確認された。本震ではさらに漆喰壁の被害が進行し、内部では、土間コンクリートの亀裂、柱の折損、土壁の脱落、鉄骨プレースの座屈などが確認された。石垣の変異により、床の不陸が大きく 1 階部分で 200 mm を超える沈下が生じていた。柱は 1 階部分が東側へ、4・5 階部分は北側へ傾いた。

写真1 地震直後の宇土櫓

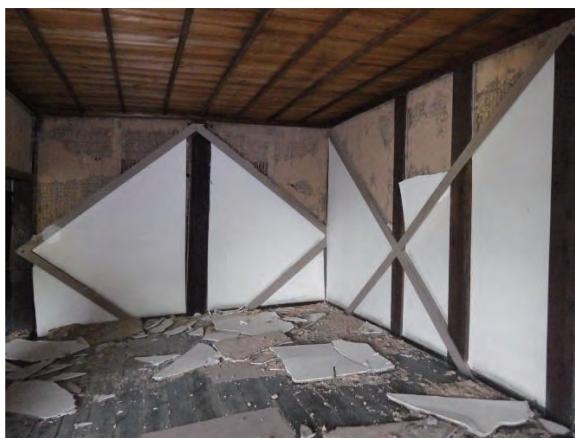
写真2 地震直後の剥がれ落ちた漆喰壁

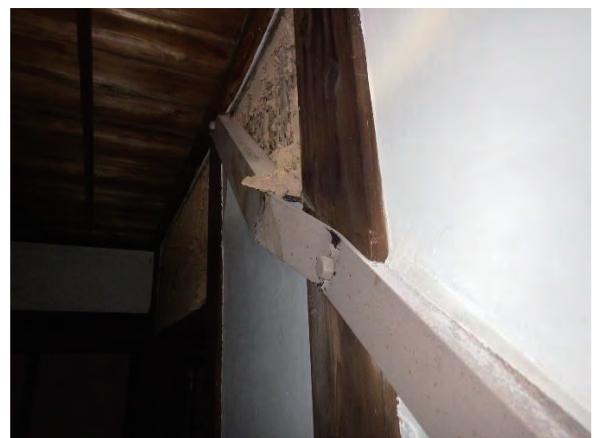
写真3 座屈して折れ曲がった鉄骨プレース

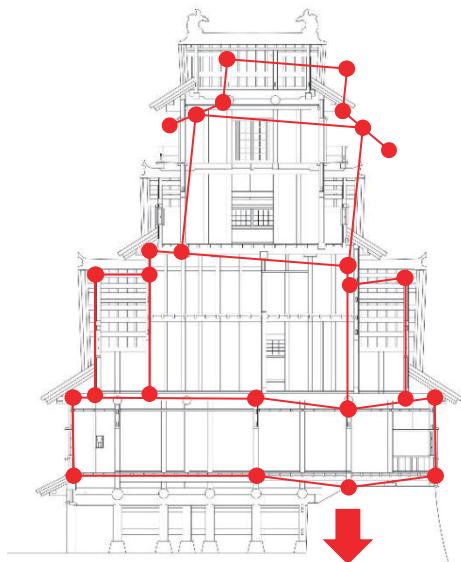
熊本地震により、櫓が北向きに傾いている状況が確認されていた。内部については、床は大きく不陸が発生し、柱の傾きや折れ、土壁の破損が見られた。土壁の破損などは、地震時の揺れによって破損したものが多いが、柱の傾きや床の不陸は、地震によって石垣のぐり石部分が沈下したことが原因であった。

図2 宇土櫓 軸部破損

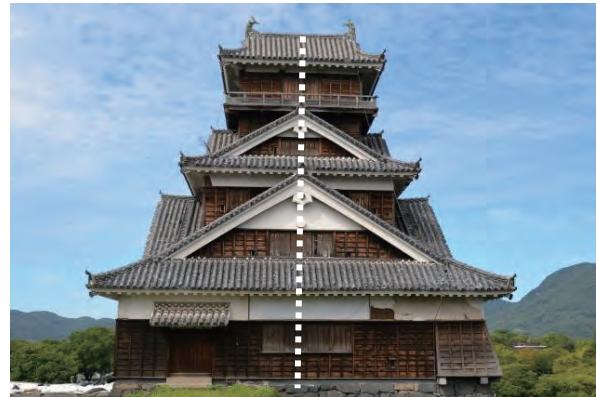
写真14 解体前宇土櫓（北に傾いている）

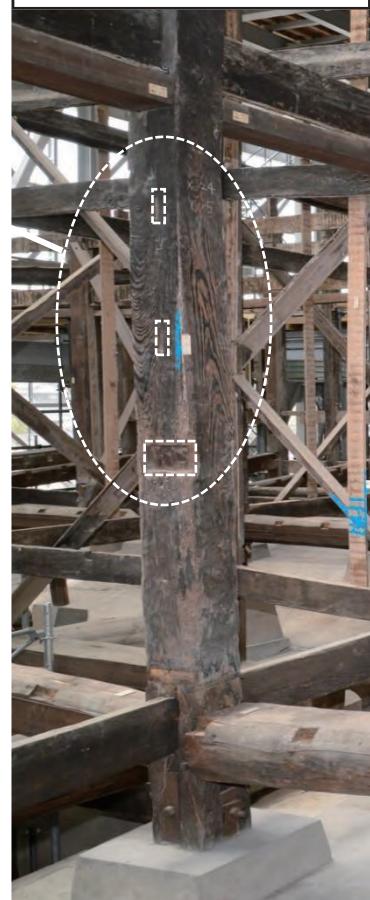
柱に格子窓が取り付いていた痕跡が確認できる

写真16 柱の格子窓痕跡

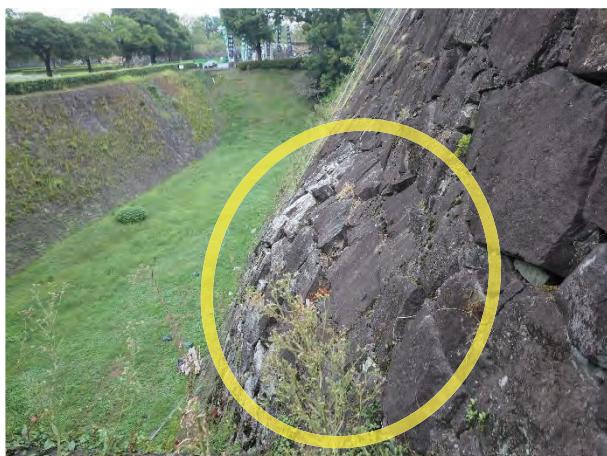
空堀に面する西側石垣が膨らむ。内側の曲輪側に面する北側石垣は変状・崩落。

写真3 西面石垣被災状況（黄色枠内が変状部分）

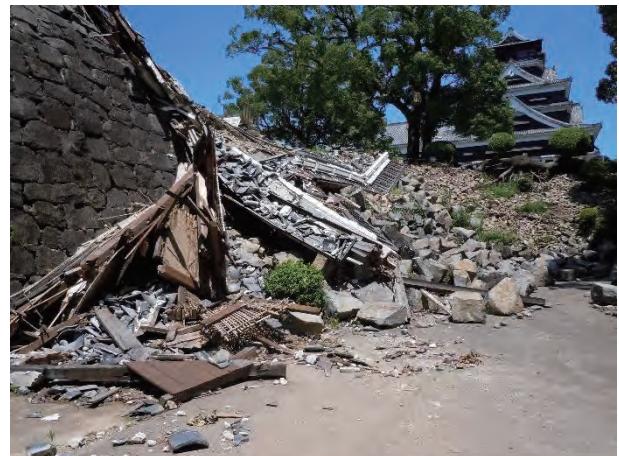
写真4 南面石垣被災状況

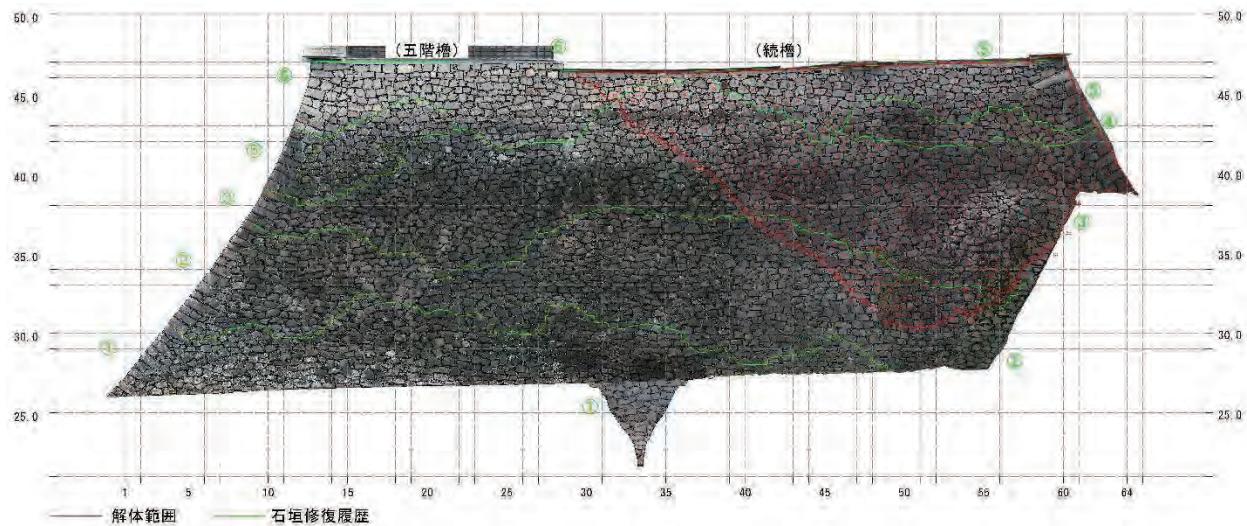
被災した石垣を復旧するためには、石垣のどこ部分が変状しているかを把握し、石垣のどこまでを解体修理するかを決める必要があるが、これにあたっては石垣の構築時期と修理履歴の調査を行う。続櫓石垣を修理した時期の記録（文献資料）は現状、確認ができなかった。そこで、熊本城調査研究センターでは石垣を解体する前に、石垣の積み方や使われている石の形状、石の大きさ、石の種類を観察することで石垣の歴史を把握した（図2、図3）。以下に示す履歴は、石垣解体前の履歴調査の成果である。

図2 西面石垣解体前の立面観察成果に基づく修理履歴図と石垣解体範囲

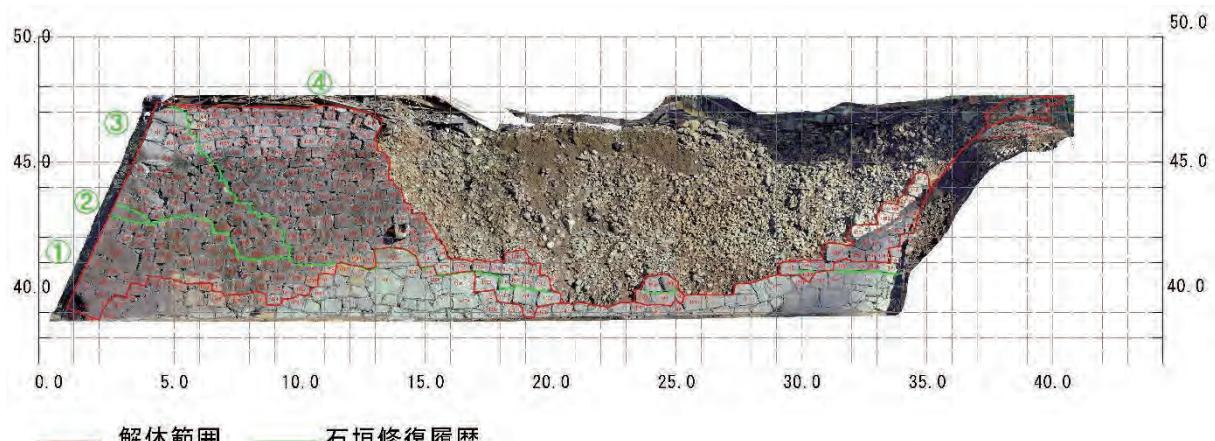
図3 東面石垣解体前の立面観察成果に基づく修理履歴図と石垣解体範囲

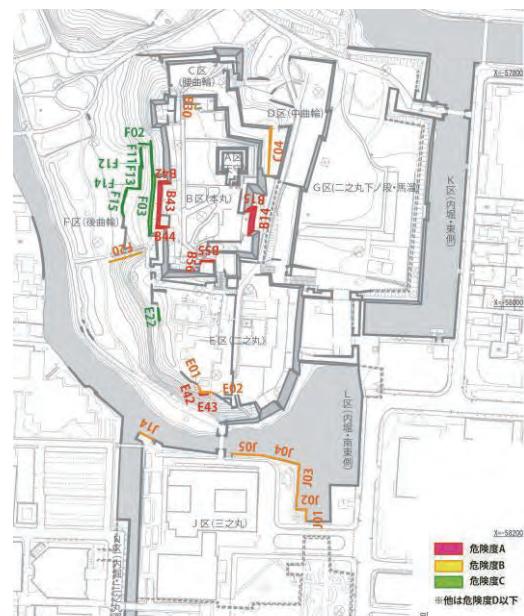
危険度判定方法は「1 次判定」として、石垣自体の変形や崩落危険性を目視により「a1」～「a3」の 3 段階（a1 が危険度が高い）、「2 次判定」として、石垣崩落時の人的被害や周辺施設への影響を「b1」～「b3」の 3 段階（b1 が最も影響が大きい）に評価し、両者を組み合わせて危険度を「A」～「G」の 7 区分（「A」が最も危険度が高い）に整理した。その結果、全 304 面のうち石垣の危険度が高い「A」～「C」の石垣は 28 面（全体の 9.2%）存在することが判明した。

石垣危険箇所（平成 30 年当時）

その後は石垣危険度に応じて優先順位を付けて修理等の対応をとってきており、令和 5 年に文化庁から「文化財石垣耐震診断指針（案）」、「文化財石垣予備診断実施要領（案）」、「文化財石垣対処方針策定要領（案）」が公開されたため、本指針を踏まえた対処方針を定め、史跡松江城整備基本計画に反映させる予定である。
