山梨県南アルプス市  
ROTAKO(Midaigawara Hikoujyou Ato)  
ロタコ (御勅使河原飛行場跡)

横穴壕群の詳細分布調査報告書

2009. 3

南アルプス市教育委員会

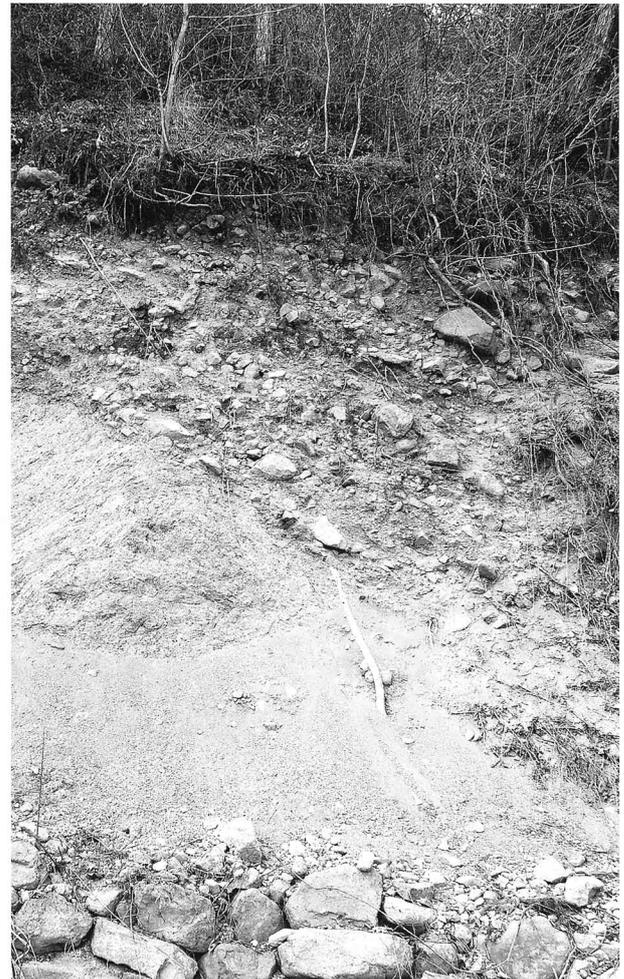
このように横穴壕群は非常に脆弱な地盤に穿たれており、現在すべてが崩落し閉口している自然的要因になっている。このような地盤における工事は、困難を極めたことが知られ、落盤事故、特に砂礫中に現れる最大径 80cm 程の垂角礫により死亡事故も引き起こされたことが知られる。

写真3 横穴壕が穿たれた地質

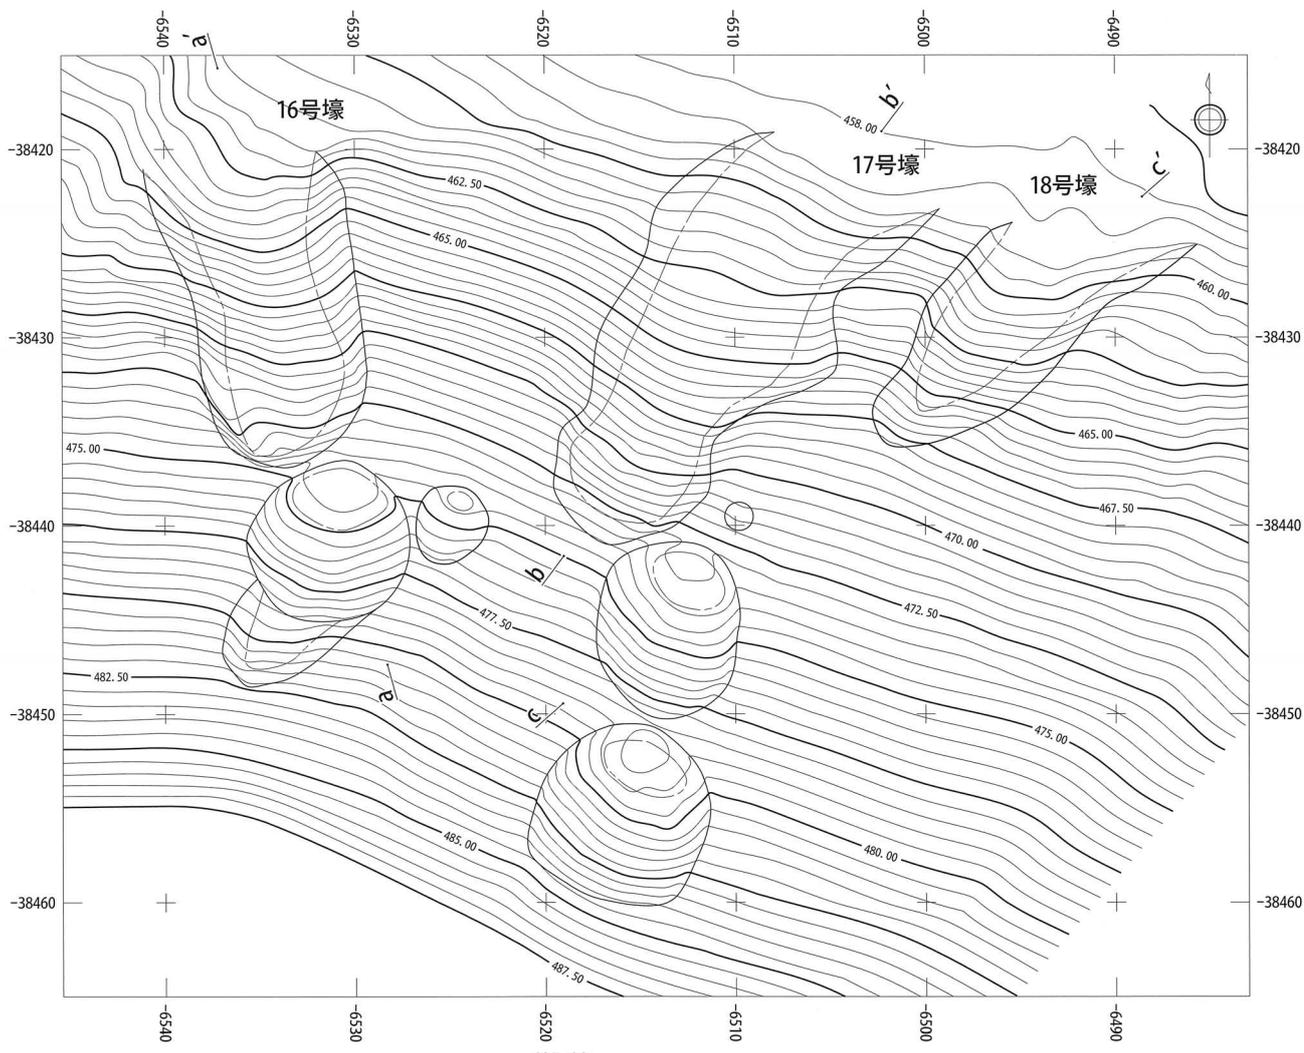
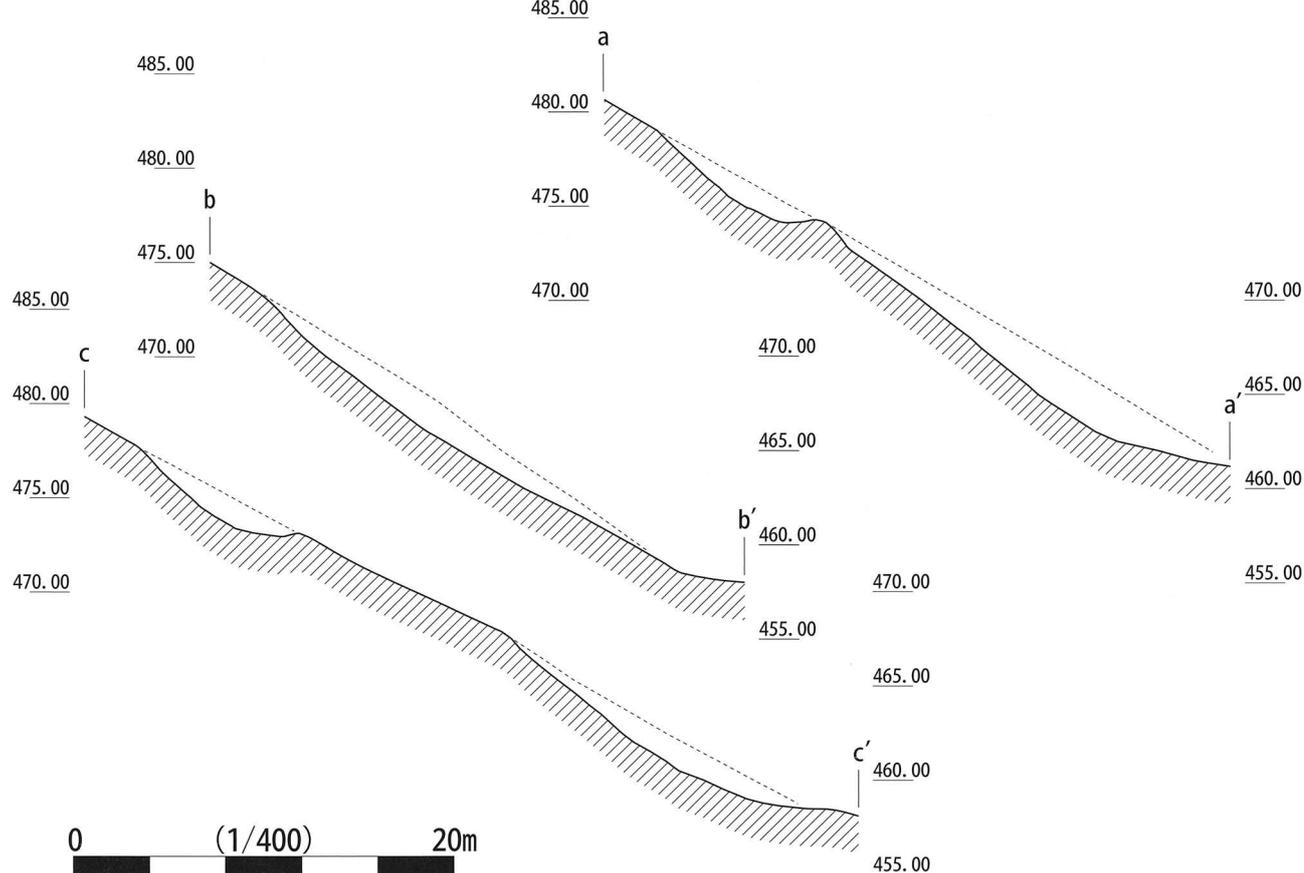
第 13 图 横穴壕詳細測量図 (16・17・18 号壕)

### 1. 16・17・18号壕（第13図）

陥没の位置および形状から、県位置図・平面図の48～51号壕のうちの3本に相当する可能性がある。

内部で連結された可能性を示すものか、確認された円形陥没のうち幾つかは、各々のU字形陥没の主軸に並ばない。各々のU字形陥没はやや不明瞭だが、円形陥没は明瞭に観察できる。

確認された規模は、16号壕においては、確認されるU字形の陥没の長さ16.6m、下端部の幅は10.0m、陥没の深さは最大1.7m程である。U字

形陥没の軸上上部に2箇所東西に並ぶ円形陥没が見られその規模はそれぞれ長径8.9m、短径8.5m、深さ1.2m、長径4.3m、短径3.7mを測り、円形陥没を含めた全長は25.0mを測る。

17号壕においては、U字形陥没の長さは23.8m、下端部の幅は11.0m、深さ2.5mを測る。U字形陥没の上部に17号壕U字形陥没の主軸からずれて、円形陥没2ヶ所が並ぶ。U字形陥没と2ヶ所の円形陥没のなす角は25°程で、円形陥没の規模は谷側が長径9.5m、短径7.5m、深さ1.6m、山側は長径9.5m、短径9.0m、深さ1.8mを測る。円形陥没上端までの全長は40.5mである。なお、18号と17号壕の主軸はほぼ平行であるが、16号壕と17号壕のそれは交錯する。

この他径3m程の不明瞭な落ち込みがU字形陥没と円形陥没の間で確認される。

18号壕においては、明瞭でないU字形陥没が確認され、その規模は長さ13.0m、下端部の幅7.4m、深さは2.5m程である。

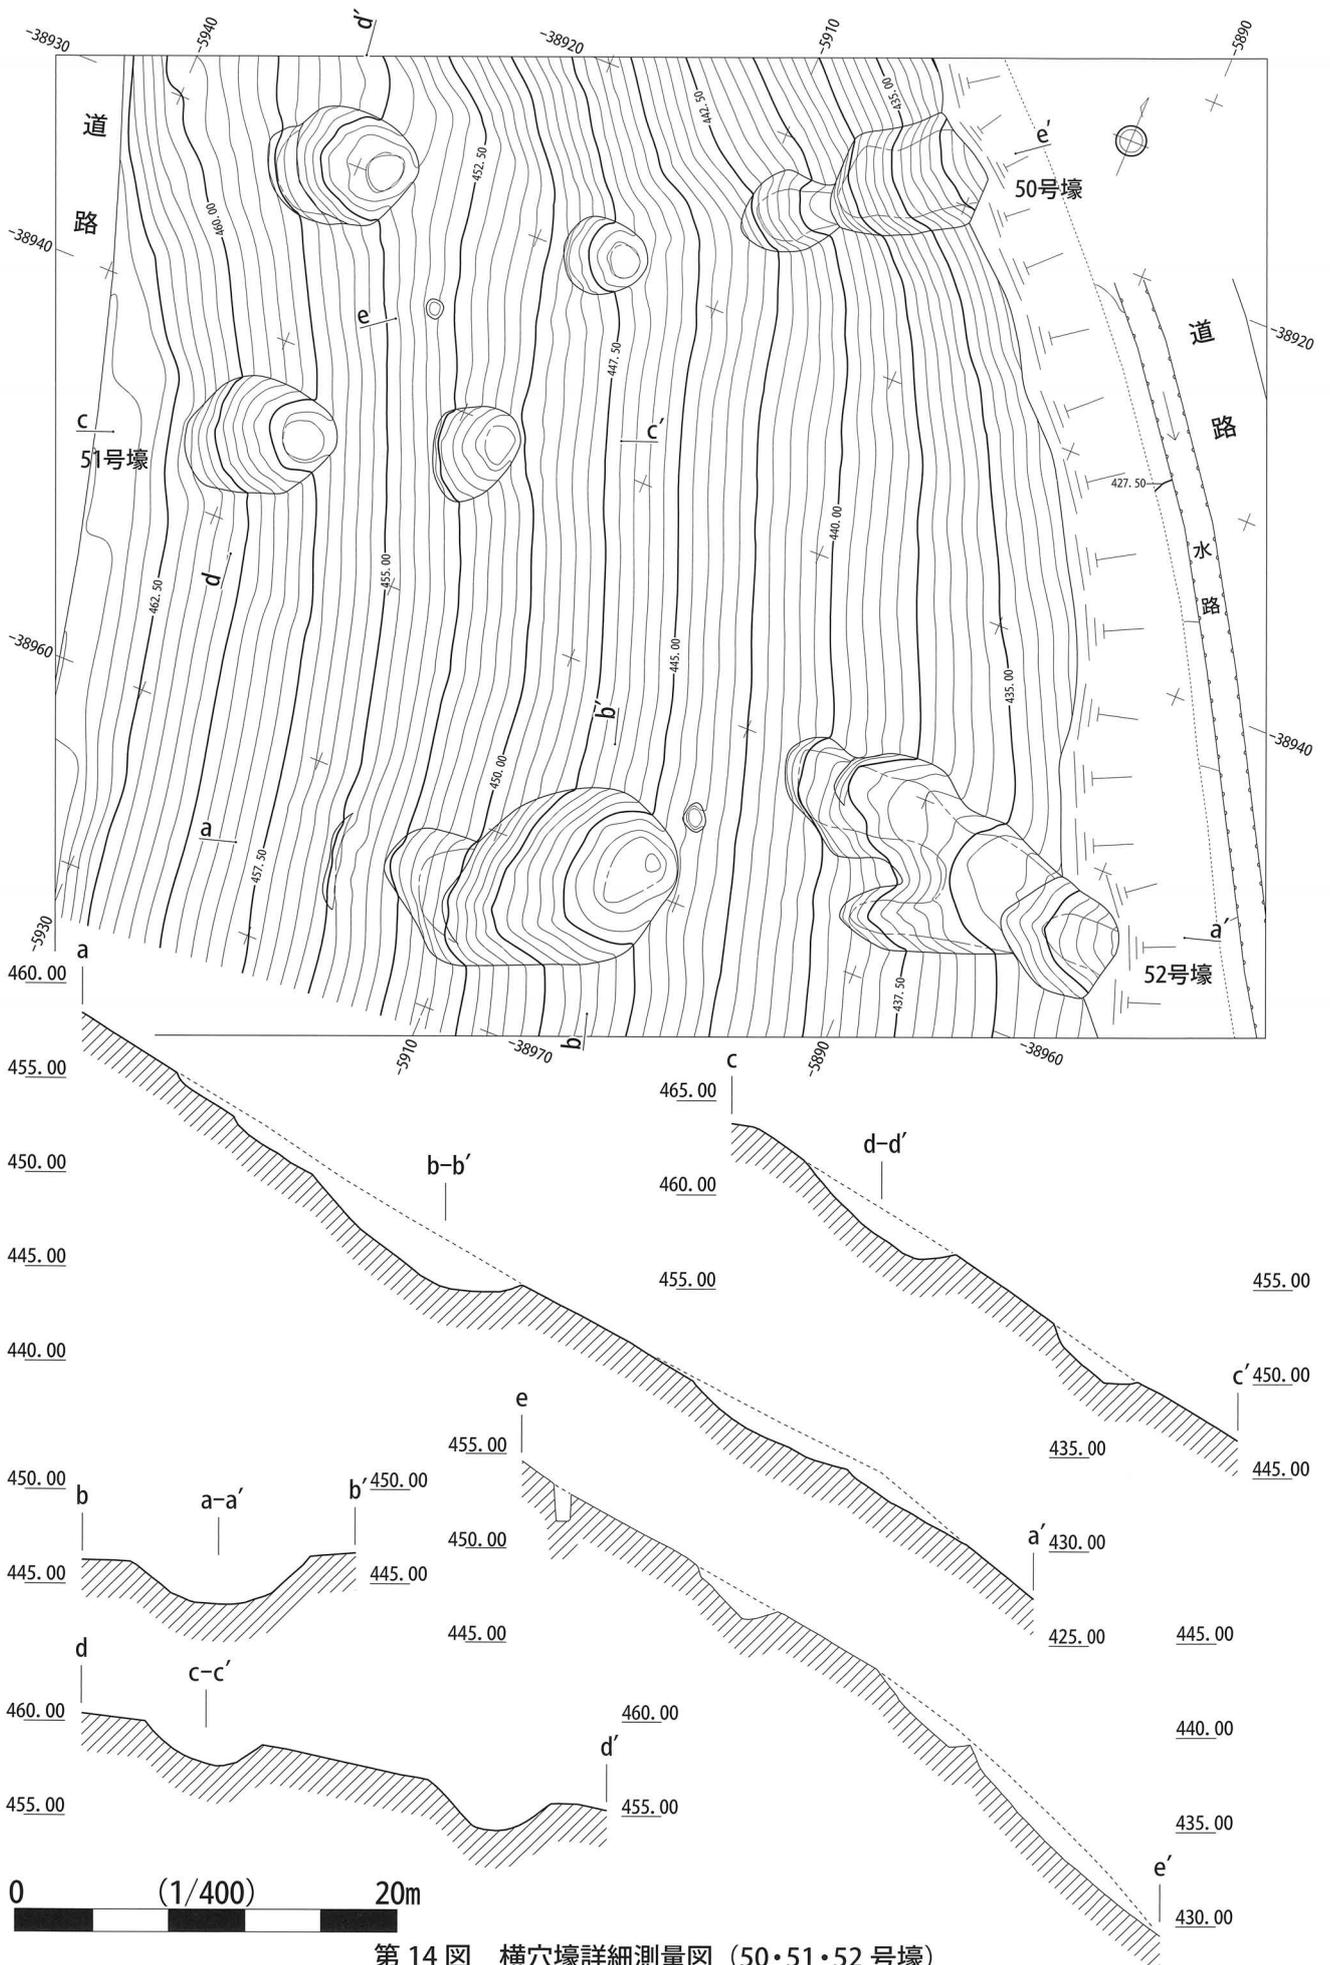
第 14 图 横穴壕详细测量图 (50·51·52 号壕)

### 2. 50・51・52号壕（第14図）

県図面の23～32号壕に相当するものと推察されるが、このあたりは、県図面と聴き取り調査の結果と現況に齟齬が大きく、県図面に比定することはできない。しかしながら、各々の有するU字形陥没、円形陥没とも陥没の痕跡が非常に明瞭で、ここに横穴壕が存在した蓋然性は非常に高いといえる。

ただし下端のU字形陥没の主軸上に上部の円形陥没が並ばず、またU字形陥没も一部Y字形に分岐するなどイレギュラーで壕形態の推定に苦慮する。なお、50・52号壕については、その下端は道路建設時の切土造成によって破壊される。

50号壕は下端のU字形陥没とその上部に軸を同じくして並ぶ2ヶ所の円形陥没およびその北側にやや軸を異にして確認された円形陥没1ヶ所を含め付号した。下端のU字形陥没は下端幅6.0m、長さ5.5m、深さ1.5mの陥没に重なって半円状の陥没が確認され、その規模は幅4.4m、深さ1.3mを測り、この部分を含めたU字形陥没の長さは8.1mを

測る。その上部に連なる円形陥没の規模は、谷側からそれぞれ長径 4.5 m、短径 4.1 m、深さ 1.4 m、長径 1.1 m、短径 0.9 m、深さ 1.3 mを測る。やや北に軸を異にする円形陥没の規模は、長径 6.7 m、短径 5.9 m、深さ 1.2 mを測り、本壕下端からこの円形陥没上端までの長さは 37.5 mを測る。

51 号壕は山腹に連なる円形陥没 2ヶ所をもって壕番号を付与した。円形陥没の規模は、谷側のものが長径 5.4 m、短径 4.4 m、深さ 1.2 m、山側のものが長径 8.0 m、短径 6.2 m、深さ 1.6 mを測る。当該 2ヶ所の円形陥没で、1基の壕を構成する可能性もあるが、50 号壕、52 号壕と本壕との有機的なつながりも可能性として指摘でき、52 号壕下端から分岐する陥没の軸上に本壕西側の円形陥没が位置する。

52 号壕は、Y字形に分岐するU字形陥没と、その上部に位置する円形陥没 2ヶ所、および円形陥没上部の山肌の崩落をもって壕番号を付与した。下端がY字形に分岐する理由として、分岐点に取り残された樹木とその根により周辺の地盤が保持されたものとも見受けられた。

現況で確認できるU字形陥没の下端部の幅は 6.5 m、やや北側に分岐する長さは 20.2 m、西に分岐する長さは 14.7 mを測る。この分岐の上部には 2ヶ所の円形陥没が認められ、谷側のものは長径 1.6 m、短径 1.1 m、深さ 0.5 m、山側のものが長径 10.1 m、短径 9.7 m、深さ 2.5 mを測る。

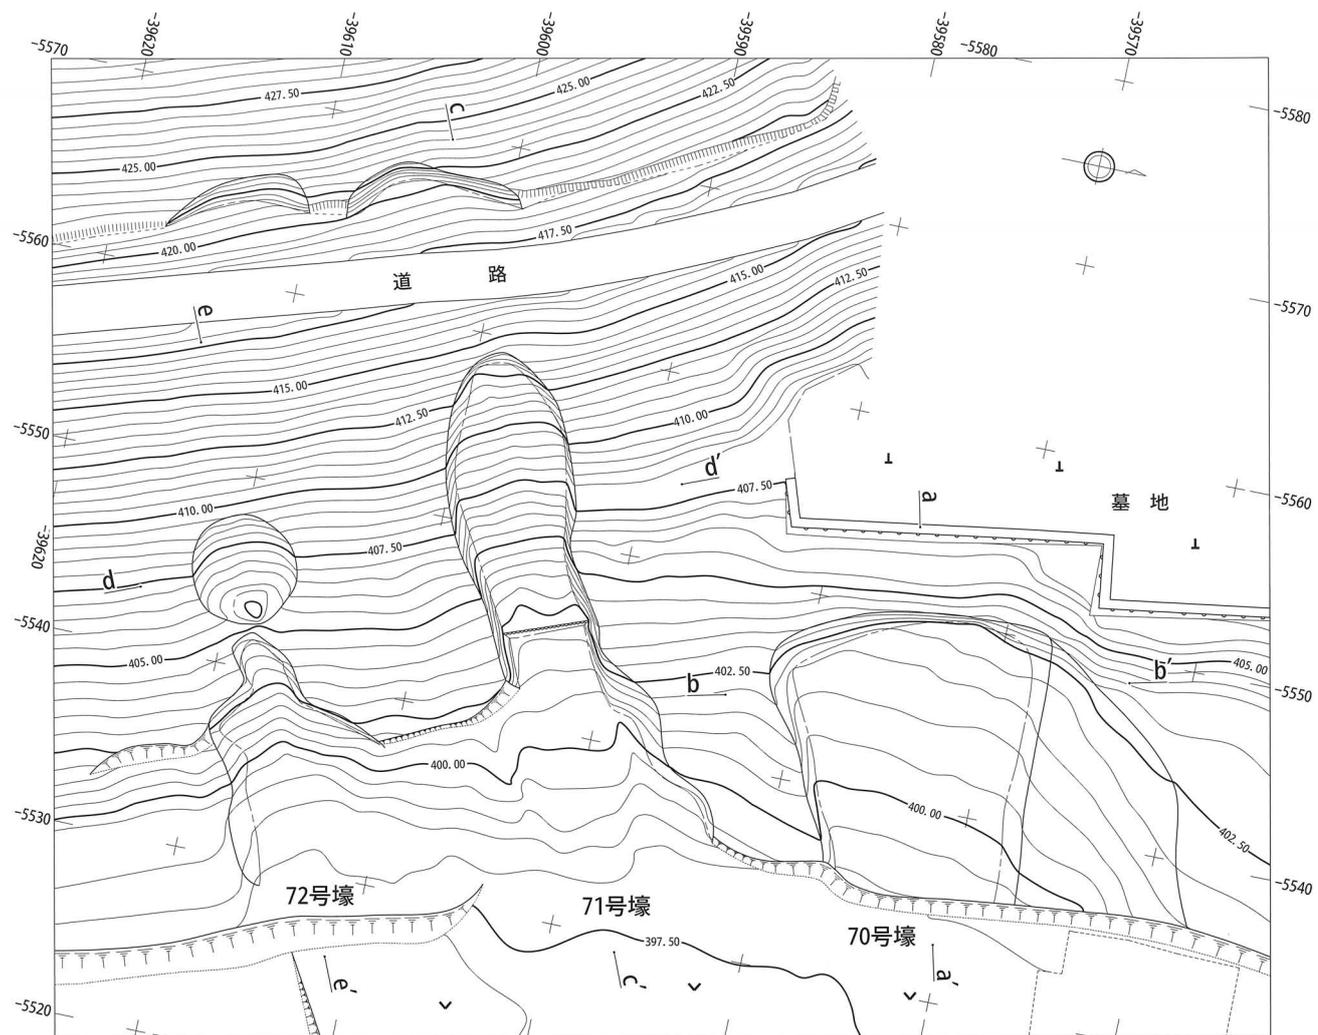
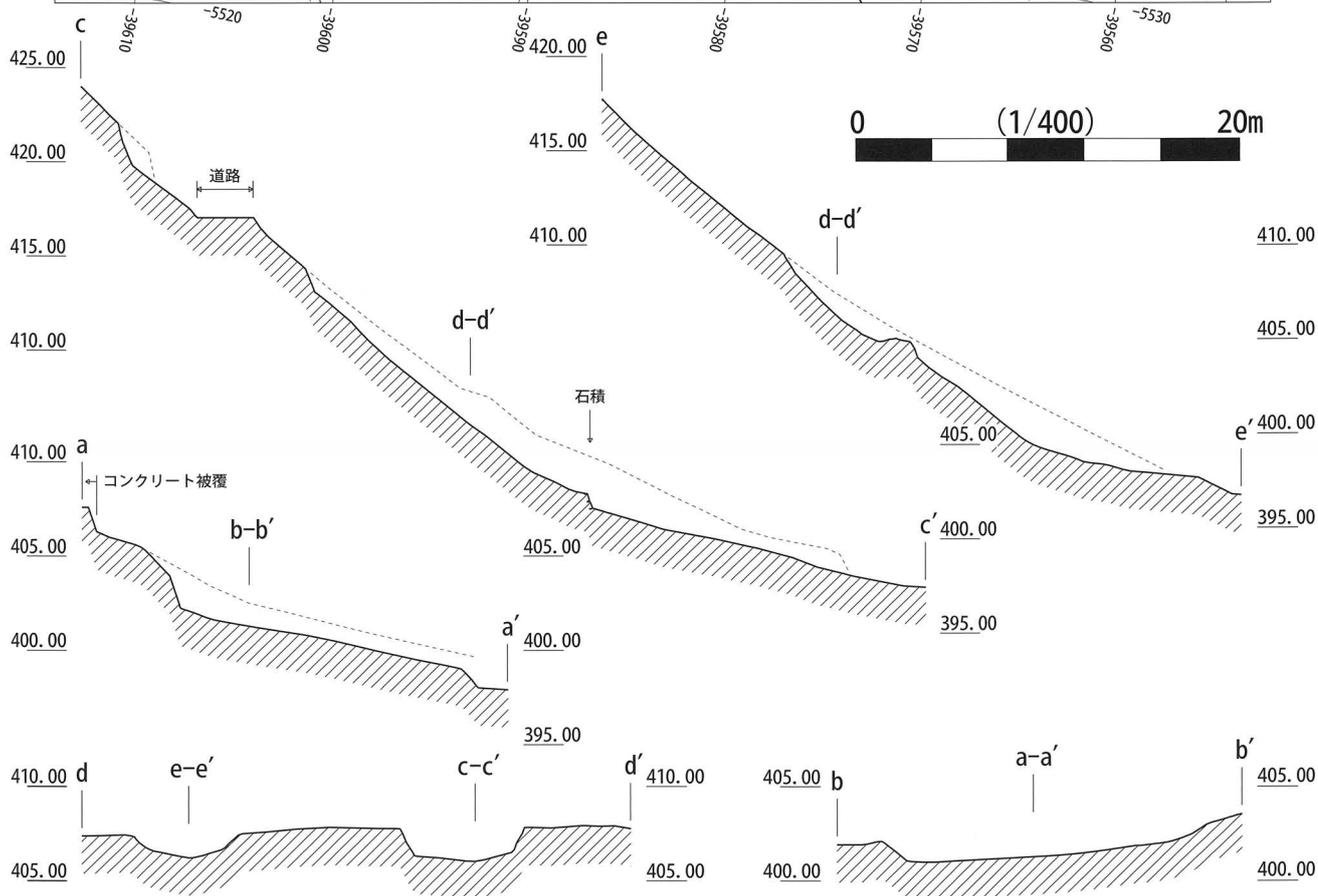
第 15 図 横穴塚詳細測量図 (70・71・72 号塚)

### 3. 70・71・72 号壕 (第 15 図)

陥没の位置および形状から、70・71・72 号壕は、それぞれ県図面の 18・17・16 号壕に比定され、証言においても元来は内部で各々が連結されていたことが確認される。

70・71・72 号壕は戦後進駐軍により埋め戻されたものといわれ、現在 71・72 号壕からは湧水が見られる。特に 71 号壕については、20 年程前に一度、大雨の後内部の地下水圧が高まり、旧壕口から地下水と土砂が噴き出してきて対応を迫られたとの証言がある。71 号壕に主軸と直行する石組みが設けら

れているのも戦後のこうした事情によるものであろう。70 号壕については、後年の墓地造成などのためか、明瞭な陥没を呈さないが、71・72 号壕については共通の前庭部を持つようにも見られる。証言によれば、各壕口の前面には、爆風除けのため土製の堤防状の「掩体」が設けられていたという。

確認された規模は、70 号壕においては、確認されるU字形陥没の長さは 15.5 m、下端での幅は 10.7 m、陥没の深さは最大 2.1 m程である。

71 号壕においては、陥没の痕跡は非常に明瞭で、両側の壁面においては、一部壁面にオーバーハングしている箇所を確認できる。下端部での幅は 5.5 m、確認されたU字形陥没の長さは 27.5 mだが、U字形陥没の上部を通る幅員 2.5 m程の農道上部にも幅 9.3 m、長さ 1.1 mの崩落が見られ、横穴壕陥没の旧地形への影響はここまで及ぶものと看取される。U字形陥没の深さは、概ね 1 m程度だが、地形の傾斜により最大 2.7 mを測る。

72 号壕における陥没の痕跡は明瞭で、下端部のU字形陥没の上部に円形陥没を確認できる。U字形陥没の下端部の幅は 9.9 m、下端部からの長さは 17.8 mを測る。上部の円形陥没については、長径 5.8 m、短径 5.3 m、深さ 1.4 mを測る。また、71 号壕同様、上部を通る農道上部にも幅 7.5 m、長さ 1.2 mの崩落が確認される。各々主軸線の間隔は 70 号壕～71 号壕が 18.0 m、71 号壕～72 号壕が 15.6 mである。

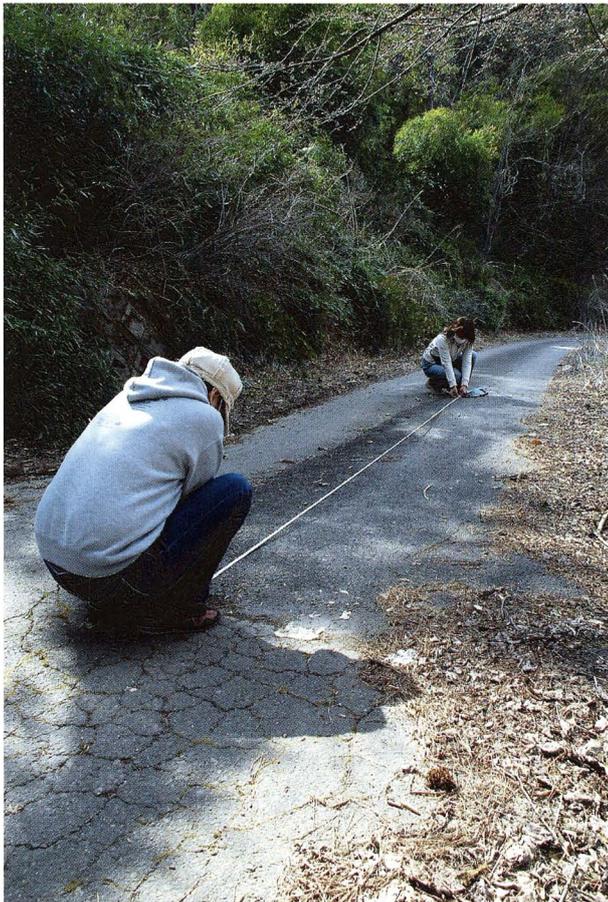
なお、57号壕については、42～52号壕あたりのどれかと連結しており、前面の道路が数年一度陥没し、補修を要することで地域では良く知られたポイントであるという証言が得られたが、壕口からの距離は約280m、壕口との比高は100mを越えている。

57号壕陥没状況
