# 県指定史跡甲府城跡 平成19年度調査・整備報告書

舞鶴城公園石垣修繕工事に伴う鍛冶曲輪・数寄屋曲輪東面石垣  
の調査・工事および立会調査等の報告

山梨県埋蔵文化財センター調査報告書 第250集

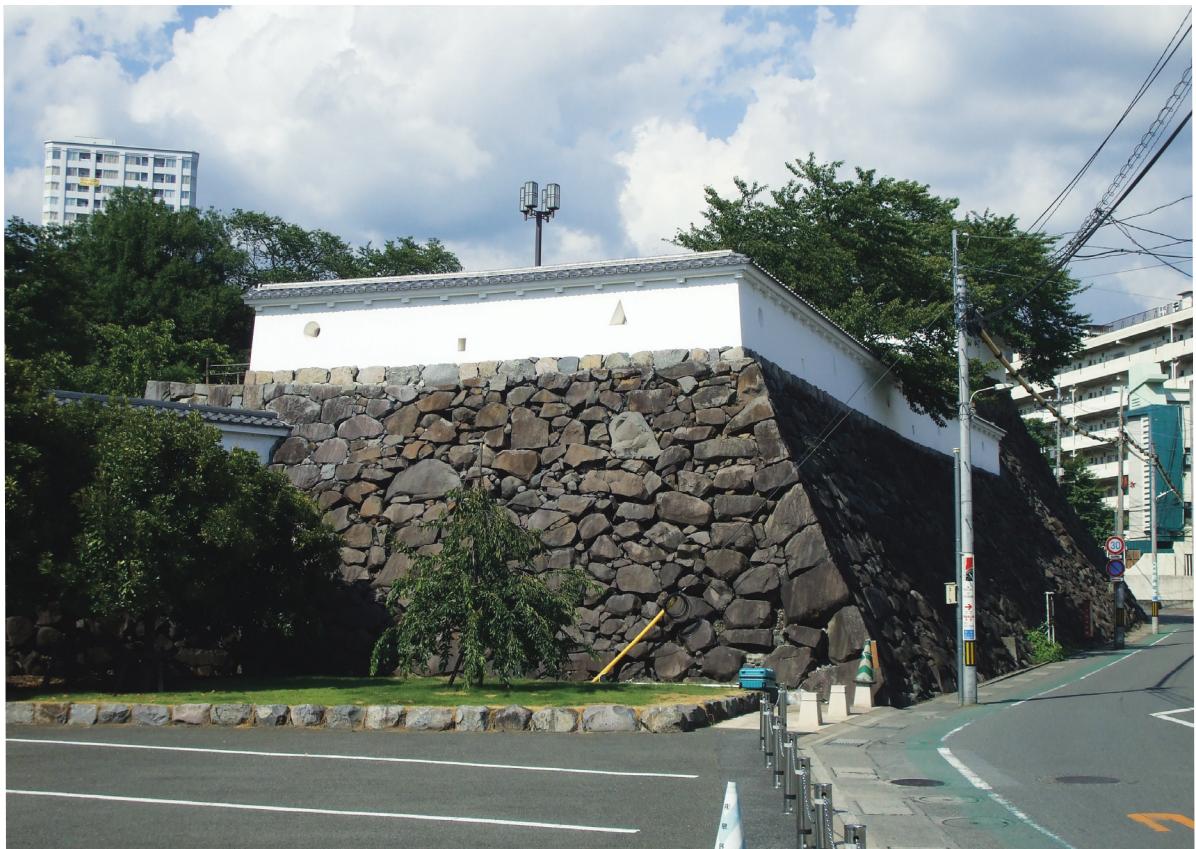
施工前（南から）

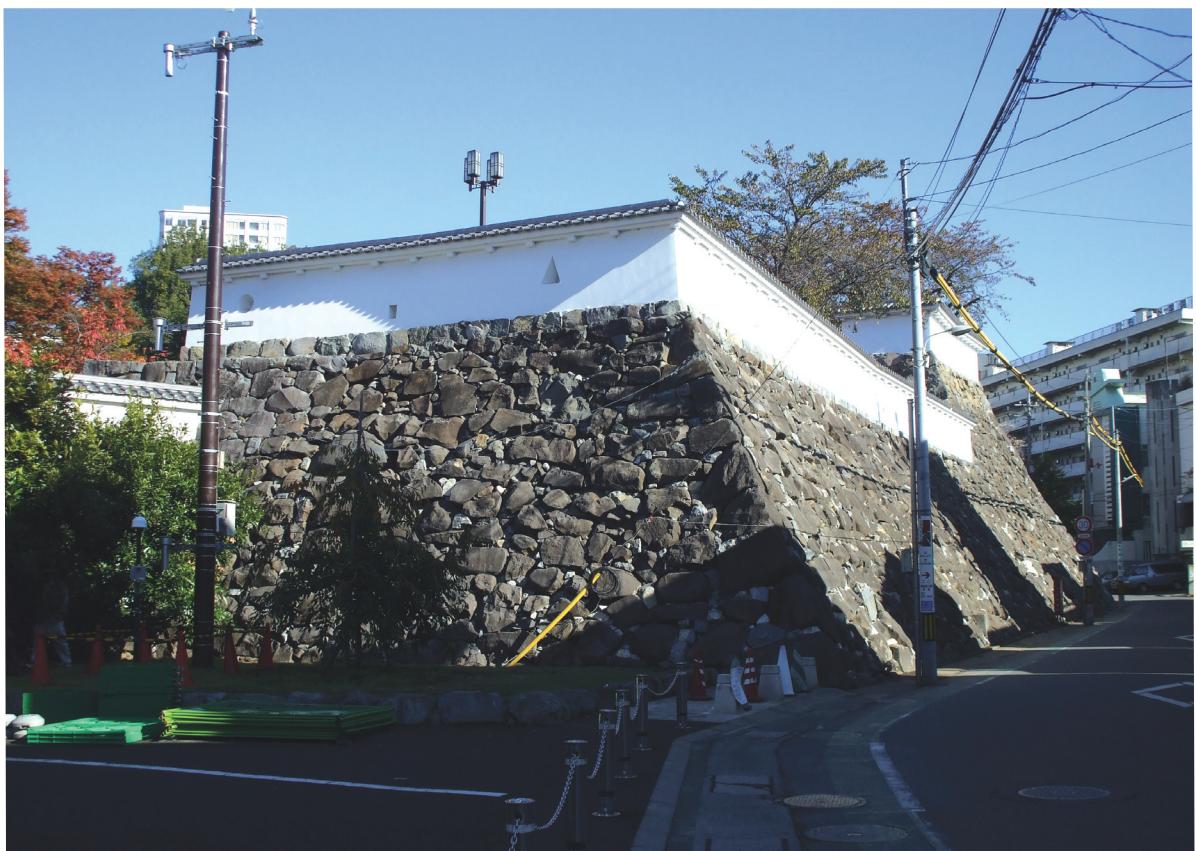
施工後（南から）

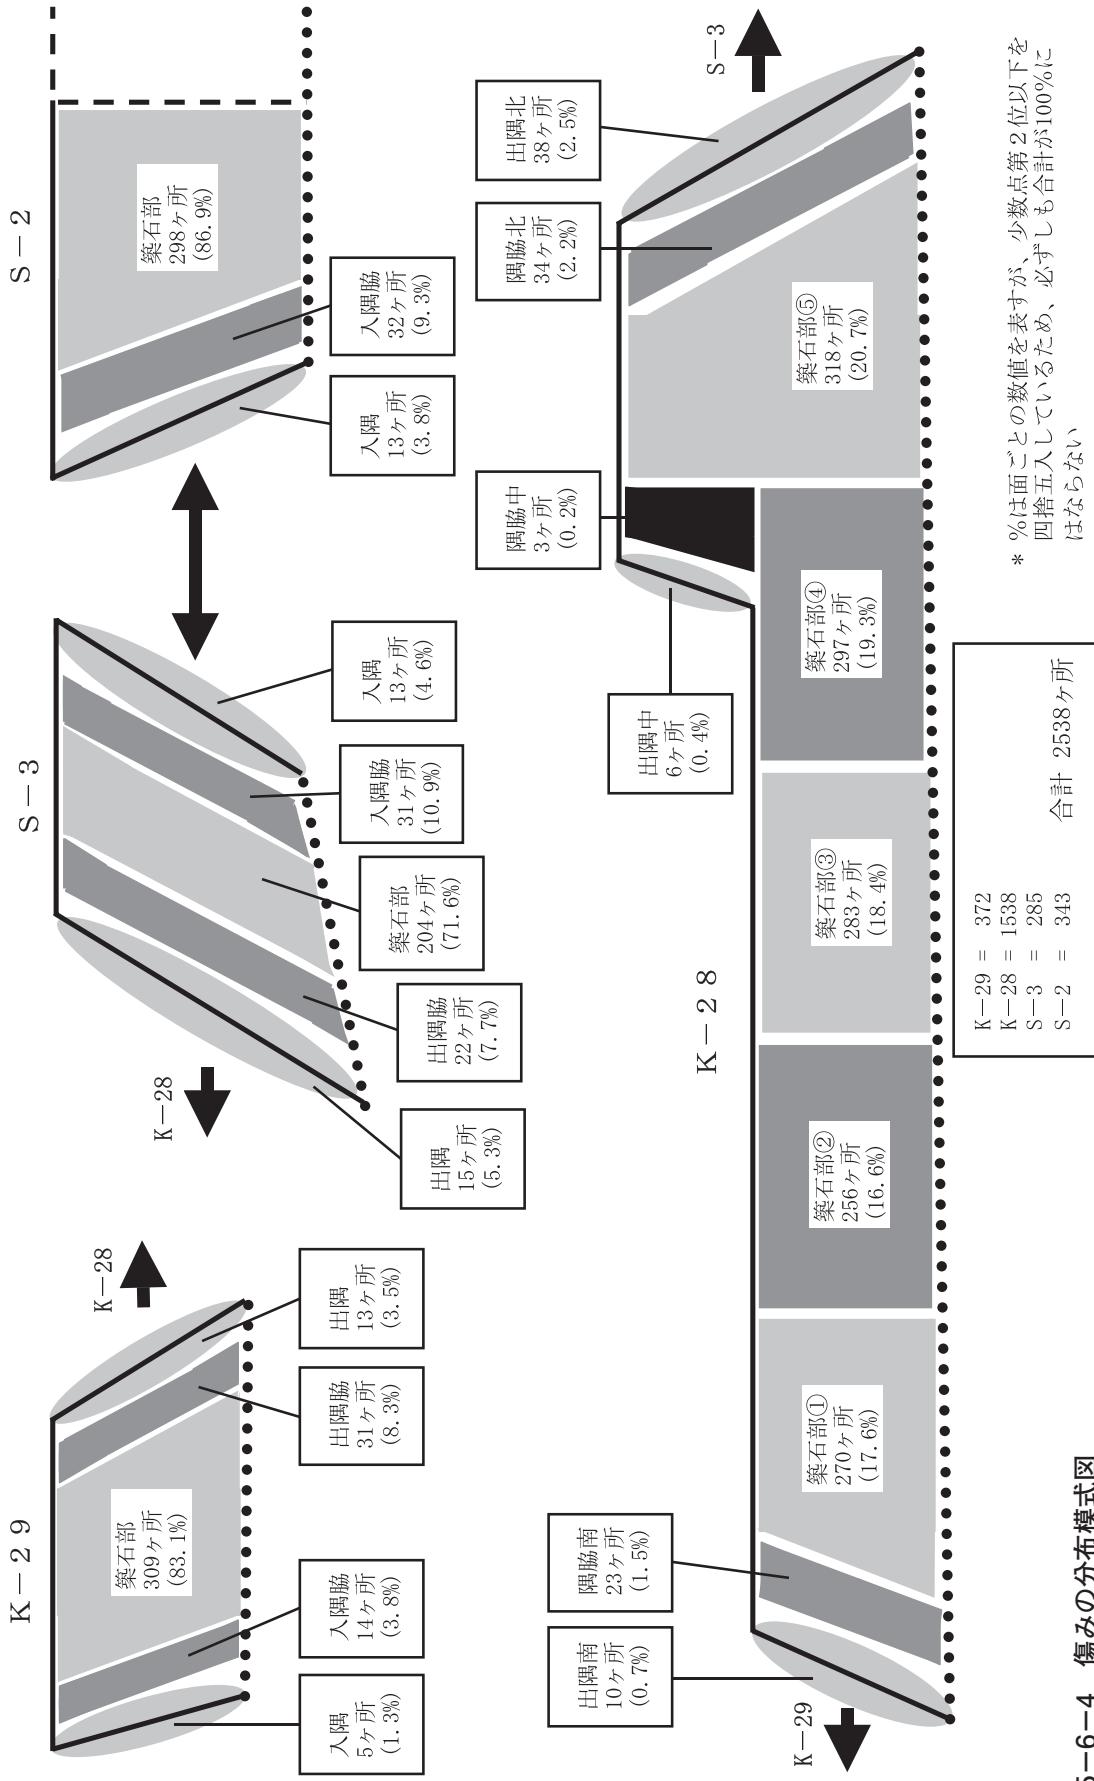
各石垣面で、B（詰石落下）が全体の40%以上を占める。これに、詰石が落下したことによるD（空洞化）やE（内部流出）を合わせると、最も割合の低いK-28でも53%に上る。また、A（不安定な配石）には周辺石材の動きによって詰石が緩み将来的な落下が予想されるケースが多く含まれる。これらのことや、現状③（傷みの区分）でA（詰石の欠落）と判定された石垣全四面の平均値が53%を占め

図5-6-4 傷みの分布模式図

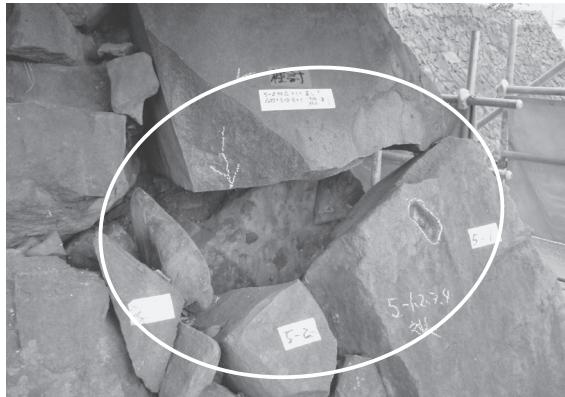
写5-7-2 対比事例① 施工前

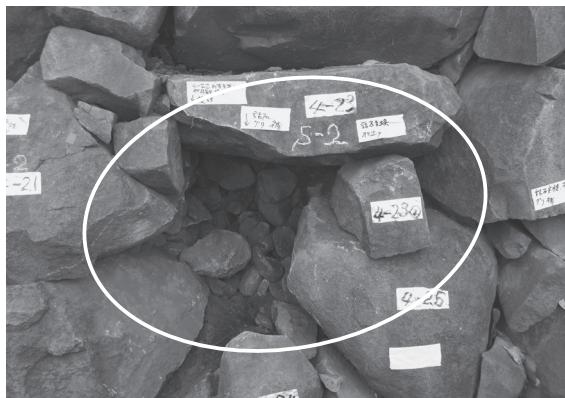
写5-7-4 対比事例② 施工前

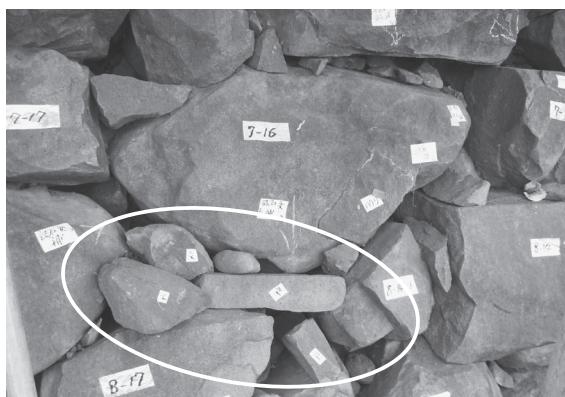
写5-7-6 対比事例③ 施工前

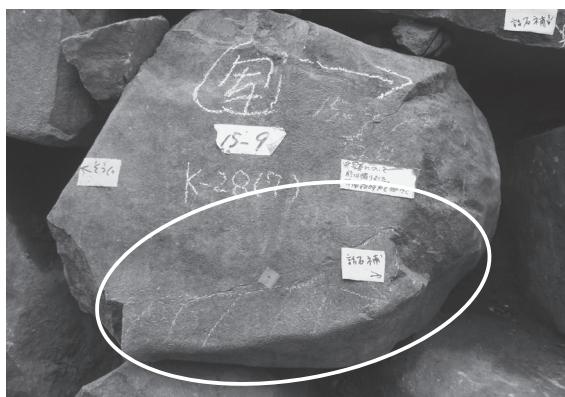
写5-7-8 対比事例④ 施工前
