県指定史跡甲府城跡 平成18年度調査・整備報告書

舞鶴城公園石垣修繕工事に伴う二の丸西面石垣
の調査・工事の報告および立会調査等の報告

2007・3
山梨県教育委員会
山梨県土木部

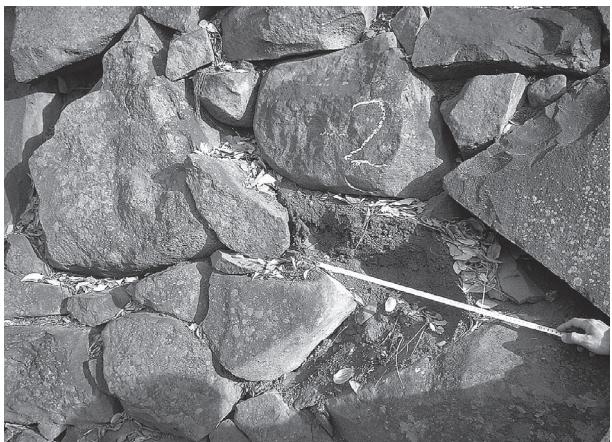
写5－1－4 組石落下状況

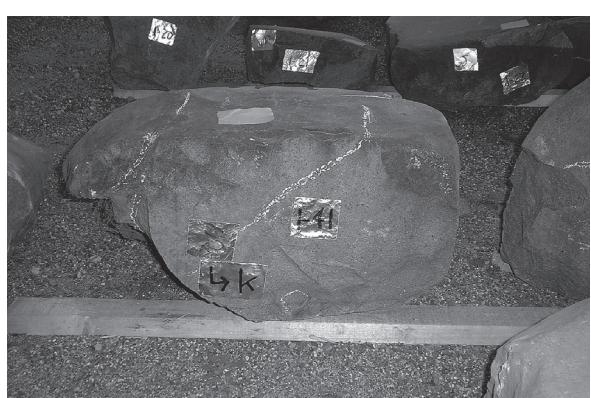
写6-3-17 調査で確認された破損石材

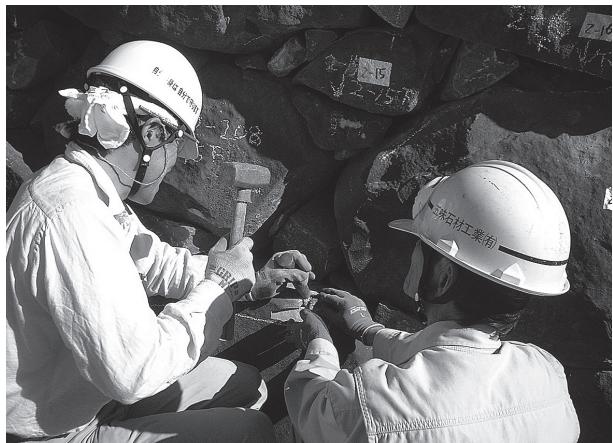
写7-2-5 剥離部分の除去作業

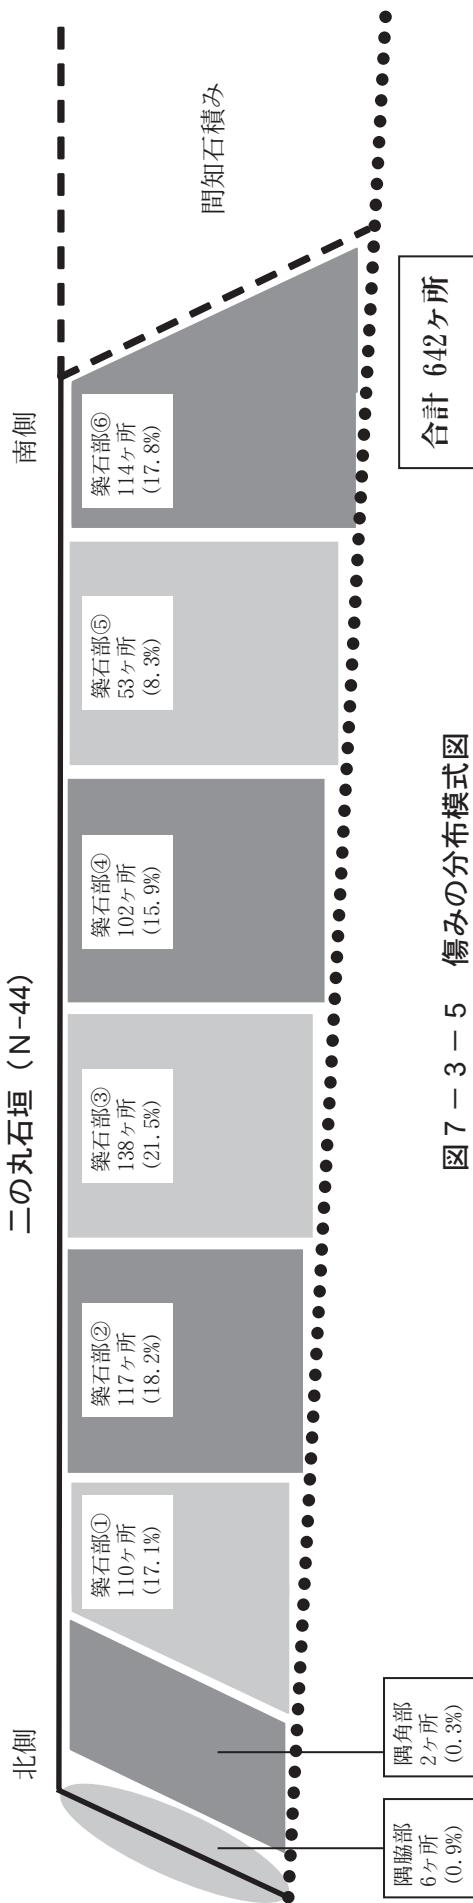
図 7-3-5 傷みの分布模式図

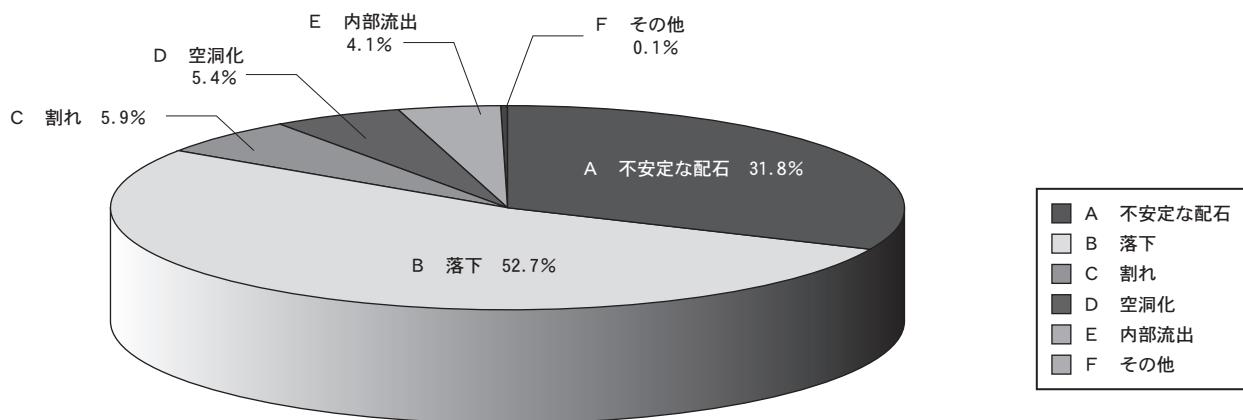
施工地点の傷みの現状（図7-3-8）をみると、Bの詰石落下による空隙となっている評価が52.7%を占める。これに、詰石が落下したことによるDの空洞化やEの内部流出を合わせると62%に上る。また、Aの不安定な配石には周辺石材の動きによって詰石が緩み将来的な落下が予想されるケースのほかに、詰石の欠落による緩みが原因となっているものもある。このことから、施工地点の傷みの区分（図7-3-9）でAの詰石の欠落が68.8%を占めるというデータが示すように、石垣の傷みの症状には詰石の欠落が大きく係わっていることがわかる。この他、様々な症状が確認されたが、カード作成の一連の調査の中で施工者・石積技術者の意見を参考に具体的な施工方法を検討・決定した。

1段	2段	3段	4段	合計
A 不安定な配石	48	83	111	48	290
B 落下	119	171	118	72	480
C 割れ	11	20	16	7	54
D 空洞化	1	1	34	13	49
E 内部流出	0	6	27	4	37
F その他	0	0	1	0	1
計 (段別)	179	281	307	144	911

図 7-3-8 施工地点の形状（現状②）

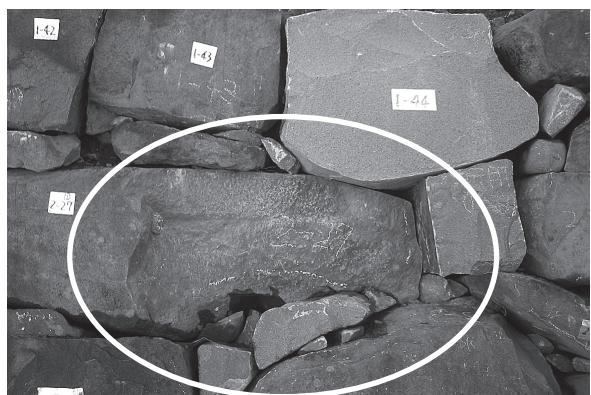
写7-4-14 対比事例⑦ 施工前

写7-4-15 施工後(破損部の除去)

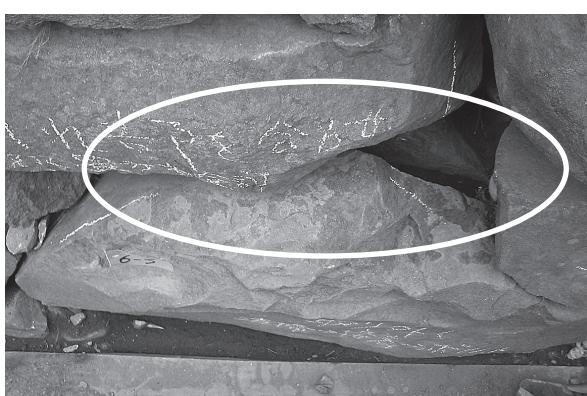
なお、築石が前後に大きく破断していたケース（写7-4-16・17）では、除去あるいは詰石による補強を第一に考え施工した。しかし、そうした施工方法が困難であることが多く、本工事では工業製品を用いた補強もおこなっている。このような事例については次節で報告する。

写7-4-16 対比事例⑧ 施工前(前後に割れ)

写7-4-17 施工後(破損石材の補強)

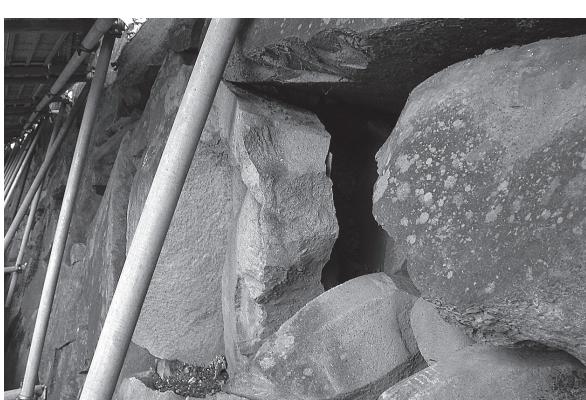
写 7-5-8 事例② 破断した石材に上からの負荷がかかる状態

写 7-5-9 詰石とポルトによる補強（事例②）

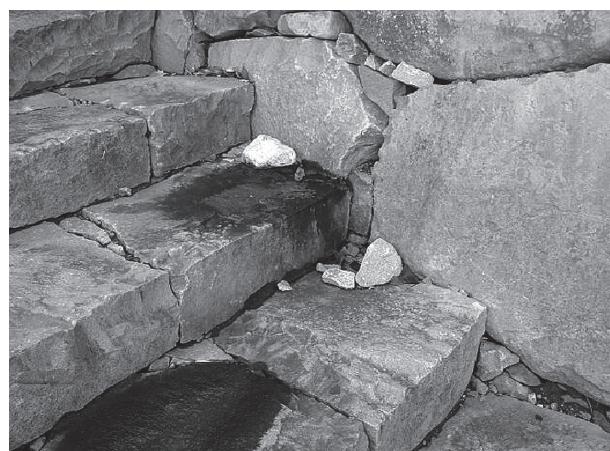
写8-2 落石事例

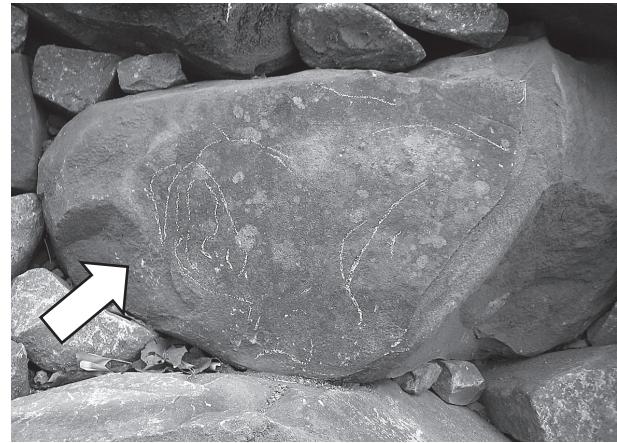
写10-2-2 調査でみつかった線刻画(拡大)
