史跡上田城跡
石垣基礎調査報告書

一 平成 21 年度国庫補助事業石垣基礎調査報告書 一
附 平成 21 年度本丸東虎口周辺発掘調査報告書

上　　田　　市
上田市教育委員会

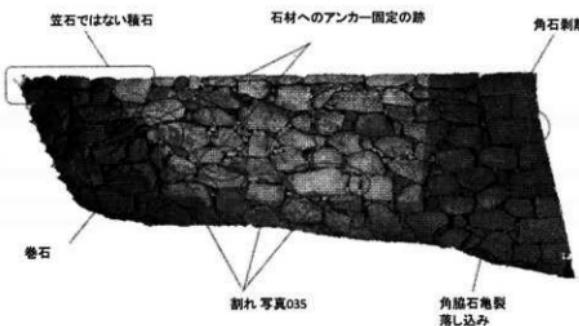
<p>全体に剥離、風化が見られる。 ハラミは見られない。 全体に間詰石の抜け落ちが見られる。</p>																	
備考							調査年月日		平成22年3月9日

位置・規模等	・本丸東虎口の南櫓台石垣の西面である。
積み方・石材等	・石の積み方は緑色凝灰岩を主とした野面石を用いた、打ち込みハギ、野面積みの中間的な特色がみえる布積み崩しの石垣面である。また、乱積みの特色も見られる。
破損状況	・石垣全体に欠け・ワレ・風化している石材が多く見られる。 ・間詰め石の縁み・抜け落ちが見られる。 ・角石(稜線)に剥離・風化が見られる。 ・石材にアンカーハリ跡が見られる。落とし込みの配石が見られる。
石垣の変遷	・天端補修跡(笠石形状ではない)が見られる。
目地の状況

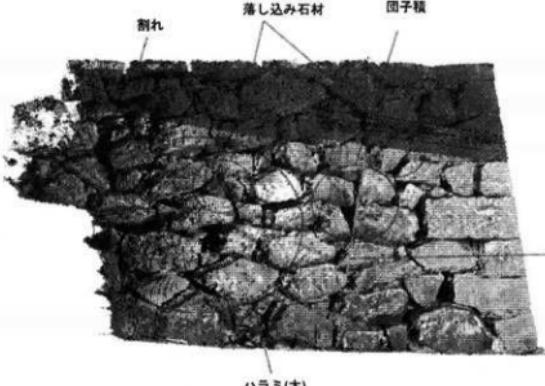
<p>全体的に間詰石の抜け落ちが見られる。</p>																
備考							調査年月日		平成22年3月9日

項目別特記事項	
位置・規模等	・本丸東虎口・北櫓台石垣の西面である。
積み方・石材等	<ul style="list-style-type: none"> ・石の積み方は緑色凝灰岩を主とした割石、安山岩の野面石を用いた打ち込みハギと野面積みの特色をもつ布積み崩しの石垣面である。 ・団子積みが見られる。 ・縦目地が見られる。落とし込みの配石が見られる。
破損状況	<ul style="list-style-type: none"> ・上部に欠け・ワレ・風化している石材が見られる。 ・間詰め石の緩み・抜け落ちが見られる。 ・角石(棱線)に狂いが見られない。
石垣の変遷	
目地の状況

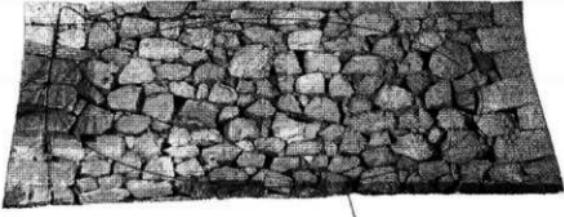
<p>詰石抜け落ち写真143</p>																	
備考							調査年月日		平成22年3月9日

位置・規模等	<ul style="list-style-type: none"> ・本丸西虎口の西櫓台石垣の南面である。
積み方・石材等	<ul style="list-style-type: none"> ・石の積み方は緑色凝灰岩を主とし、割石を用いた打ち込みハギで、布積み崩しの特徴をもつ石垣面である。 ・石垣下部に荷重がかかっている。
破損状況	<ul style="list-style-type: none"> ・石垣全体に欠け・ワレ・風化している石材が多くみられる。 ・間詰め石の緩み・抜け落ちが見られる。
石垣の変遷	<ul style="list-style-type: none"> ・詰石は黒、グレー色で、補修跡が確認できる。
目地の状況

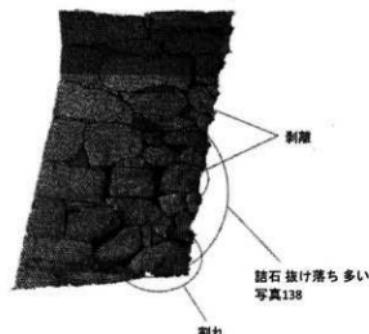
位置・規模等	<ul style="list-style-type: none"> ・本丸西虎口の西櫓台石垣の東面である。
積み方・石材等	<ul style="list-style-type: none"> ・石の積み方は緑色凝灰岩を主とし、割石を用いた打ち込みハギで、布積み崩しの特徴をもつ石垣面である。 ・笠石は良好である。全体に大きめな石材を積み安定している。
破損状況	<ul style="list-style-type: none"> ・中部と下部に欠け・フレ・風化している石材がみられる。 ・間詰め石の緩み・抜け落ちが見られる。 ・角石(後縁)には狂いが見られない。 ・石積み中部と下部に剥離・風化が見られる。
石垣の変遷	
目地の状況

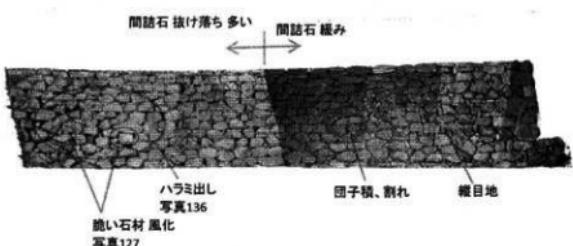
<p>全体に割れ、剥離が多い。</p>													
備考	調査年月日 平成22年3月9日

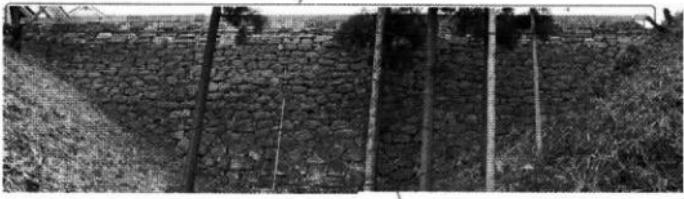
<p style="text-align: center;">ハラミ出し(微小)</p> <p>勾配は棒のり 割れ、剥離は少ない。 ハラミ出しあはほ見られない。</p>																	
備考							調査年月日		平成22年3月9日

項目別特記事項	
位置・規模等	・本丸東虎口の土橋の南面石垣である。
積み方・石材等	<ul style="list-style-type: none"> ・石の積み方は緑色凝灰岩を主とし、割石を用いた打ち込みハギで、布積み崩しの特徴をもつ石垣面である。 ・角石(積縫)に狂いが見られない。 ・詰め石がしっかりと入り抜け落ち・緩みが少ない。
破損状況	
石垣の変遷	<ul style="list-style-type: none"> ・寛永18(1641)年、仙石政俊が修築か。
目地の状況

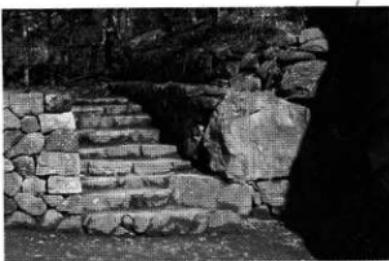
<p>コンクリート目地 写真154</p> <p>右、一部しか残っていない。 残っているところのみの調査</p>															
備考							調査年月日		平成22年3月9日

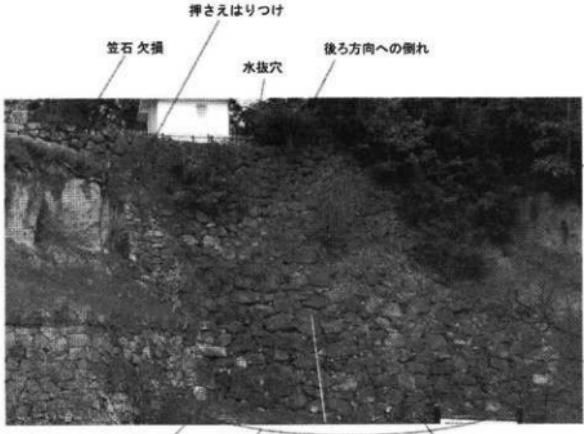
位置・規模等	<ul style="list-style-type: none"> ・真田神社南側崖面に所在する石垣である。
積み方・石材等	<ul style="list-style-type: none"> ・石の積み方は安山岩(川玉石)割り面を主とし、谷積みで、切石の緑色凝灰岩(切石)の角部を構成する特徴をもつ石垣面である。 ・角石名残が見られる。 ・水抜穴がある。
破損状況	<ul style="list-style-type: none"> ・石垣全体に欠け・ワレ・風化している石材が多くみられる。 ・間詰め石の緩み・抜け落ちが見られる。 ・角石(稜線)にハラミ出し・動き・剥離・風化が見られる。地盤沈下が考えられ下方向への沈み込みが見られる。 ・積み石上部と中部にハラミ出し・動きが見られる。
石垣の変遷	
目地の状況

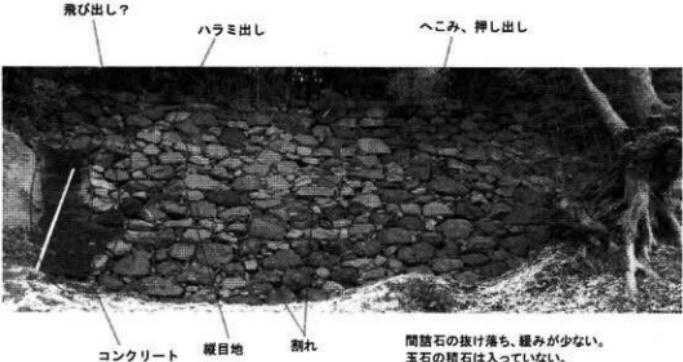
<p>間詰石の抜け落ち、緩みが少ない。 玉石の積石は入っていない。 両脇、角石はもともとない。 両脇が岩盤へあたっている。 溶岩系石材の積石がある。 割れ、剥離は少ない。</p>																	
備考							調査年月日		平成22年3月9日

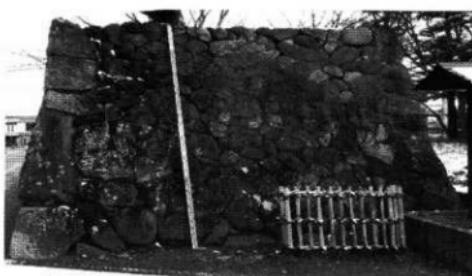
目地にモルタル充填されている。写真159																
備考							調査年月日		平成22年3月9日

位置・規模等	<ul style="list-style-type: none"> 二の丸東虎口の南側石垣の西面である。
積み方・石材等	<ul style="list-style-type: none"> 石の積み方は緑色凝灰岩を主とした割石を用いた打ち込みハギで、布積み崩しと乱積みの特色がみえる石垣面である。 目地に全体にモルタルが見られる。
破損状況	<ul style="list-style-type: none"> 石垣全体に欠け・ワレ・風化している石材が多くみられる。 石垣全体にハラミ出し・動きが見られる。
石垣の変遷	
目地の状況

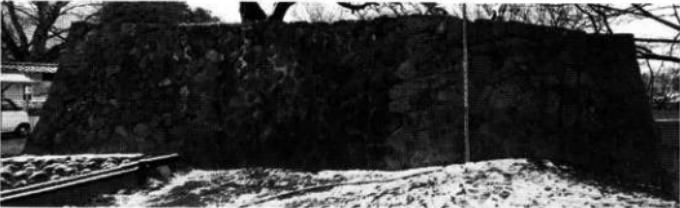
<p>目地にモルタル充填されている。写真169</p>																	
備考							調査年月日		平成22年3月9日

項目別特記事項	
位置・規模等	・二の丸東虎口の南側石垣の南面である。
積み方・石材等	<ul style="list-style-type: none"> 石の積み方は、緑色凝灰岩を主とした切込ハギで、乱積の特徴をもつ石垣である。 目地にモルタルが見られる。
破損状況	<ul style="list-style-type: none"> 石垣全体に欠け・ワレ・風化している石材が多くみられる。 石垣全体に剥離・風化が見られる。 積み石中部にハラミ出し・動きが見られる。 飛び出し・ズレが見られる。
石垣の変遷	
目地の状況

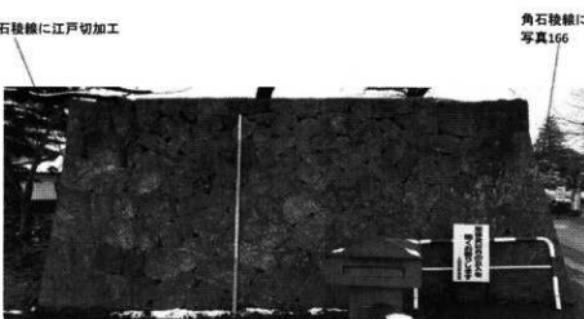
<p>全体に剥離・風化が見られる。</p>														
備考							調査年月日		平成22年3月9日

位置・規模等	・二の丸東虎口の南側石垣の東面である。
積み方・石材等	<ul style="list-style-type: none"> ・石の積み方は、緑色凝灰岩を主とした切込ハギで、谷積と乱積の特徴をもつ石垣である。 ・角石(棱線)に江戸切り加工が見られる。 ・詰石は見られない。
破損状況	<ul style="list-style-type: none"> ・石垣全体に剥離・風化している石材が多くみられる。 ・石垣全体にハラミ出しは感じられない。 ・角石(棱線)には狂いが見られない。
石垣の変遷	
目地の状況

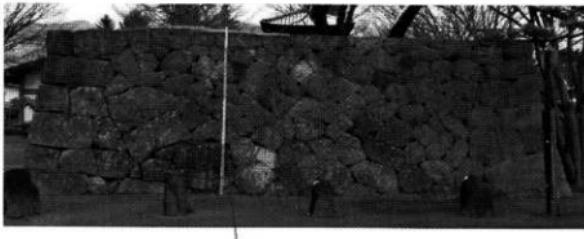
<p>ハラミ出し</p>													
備 考							調査年月日		平成22年3月9日

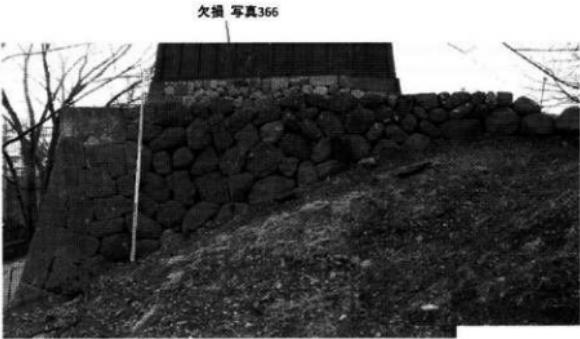
<p style="text-align: center;">欠損 写真366</p>														
備考								調査年月日	平成22年3月9日

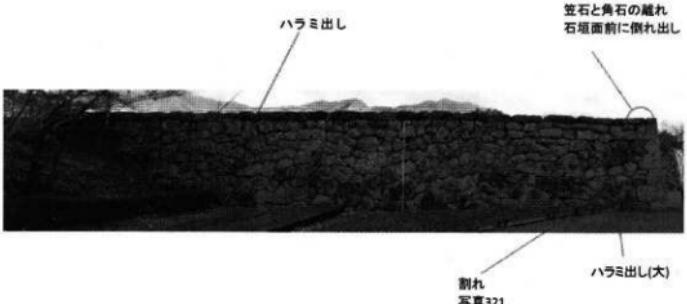
<p>全体に、抜け落ち、縫みが見られる。 上部は布積崩し、下部は乱積で旧石材を再利用している。</p>														
備考							調査年月日	平成22年3月9日

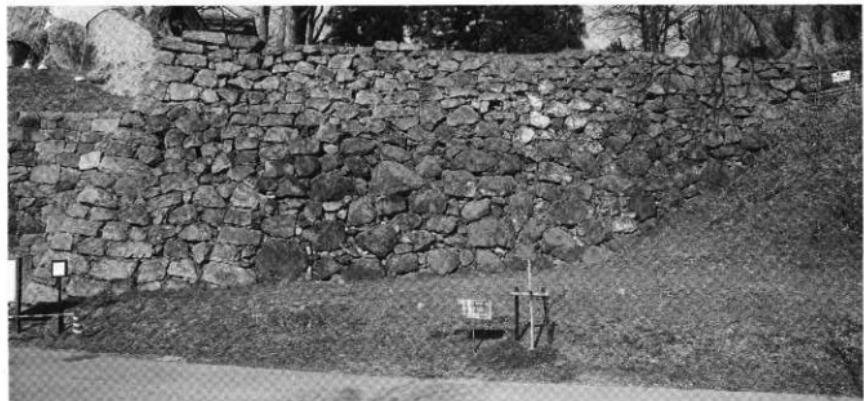
石垣 1-1

位置・規模等	-本丸東虎口の空堀南側石垣の南面。
積み方・石材等	<ul style="list-style-type: none"> -石の積み方は緑色凝灰岩を主とした割石と安山岩の野面石を用いた上部に打ち込みハギ、下部に野面積みの特色がみえる布積み崩しの石垣面である。 -角石名残が見られる。 -排水口がある。
破損状況	<ul style="list-style-type: none"> -石垣全体に欠け・フレ・風化している石材が多く見られる。 -間詰め石の緩み・抜け落ちが見られる。 -角石(接線)にハラミ出し・動きが見られる。地盤沈下が考えられ下方向への沈み込みが見られる。 -笠石の欠損が見られる。
石垣の変遷	<ul style="list-style-type: none"> -角石の名残りから改修が考えられる。 -寛永18(1641)年、仙石政俊が修築か。
その他参考となるべき事項

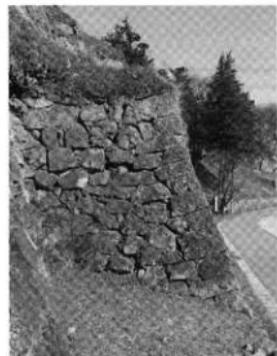
石垣 2-1

項目別特記事項	
位置・規模等	・尼ヶ瀬西槽下段石垣(享保期)の西隣に位置する。
積み方・石材等	・石の積み方は緑色凝灰岩を主とした割石、安山岩の野面石を用いた打ち込みハギと野面積みの特色をもつ布積み崩しの石垣面である。
破損状況	・石垣全体に欠け・ワレ・風化している石材が多く見られる。 ・角石(棱線)にハラミ出し・動き・剥離・風化が見られる。 ・積み石上部と中部にハラミ出し・動きが見られる。 ・笠石と石垣上部に欠損が見られる。
石垣の変遷	・コンクリート補強あり。
その他参考となるべき事項

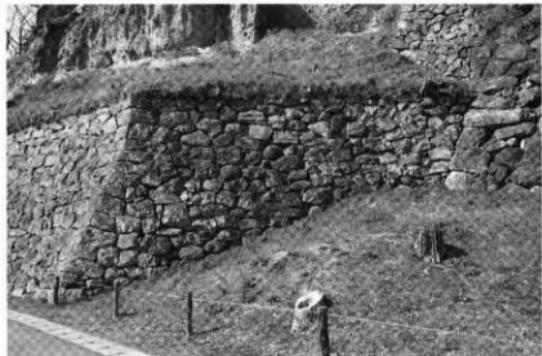
石垣 2-5

項目別特記事項	
位置・規模等	・尼ヶ瀬西櫓下段石垣の東面である。
積み方・石材等	・石の積み方は緑色凝灰岩を主とした割石を用いた打ち込みハギで、布積み崩しと乱積みの特色がみえる石垣面である。 ・溶岩石の配石が見られる。
破損状況	・石垣全体に欠け・ワレ・風化している石材が多く見られる。 ・石積み下部に剥離・風化が見られる。
石垣の変遷	・享保17年の千曲川洪水に伴ない、尼ヶ瀬崖面が浸食され、櫓等に影響が懸念されたために製造された護岸用の石垣である。本石垣は享保20年に完成か。 ・天端補修跡(笠石形状ではない)が見られる。
その他参考となるべき事項

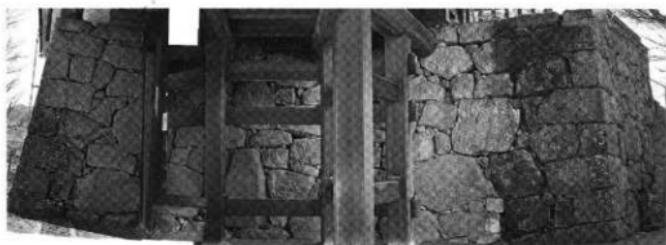
石垣 3-1

位置・規模等	<ul style="list-style-type: none"> 本丸東虎口の南櫓台石垣の北面である。
積み方・石材等	<ul style="list-style-type: none"> 石の積み方は緑色凝灰岩を主とした割石、安山岩の野面石を用いた打ち込みハギと野面積みの特色をもつ。布積み崩しの石垣面である。 継目地が見られる。 鏡石使い(巨石)がある。
破損状況	<ul style="list-style-type: none"> 石垣全体に欠け・ワレ・風化している石材が多くみられる。 角石(接縫)にハラミ出し・動きが見られる。 積み石下部にハラミ出し・動きが見られる。
石垣の変遷	<ul style="list-style-type: none"> 昭和55年に西側の解体修復を実施した。
目地の状況

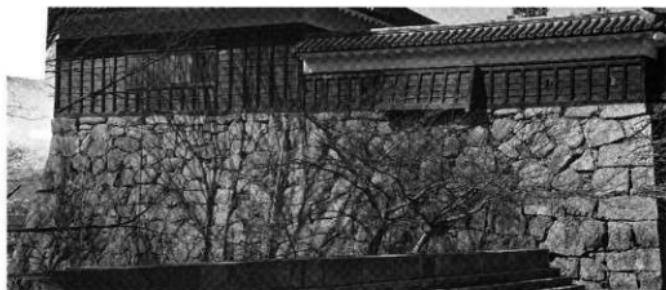
石垣 3-2

位置・規模等	<ul style="list-style-type: none"> 本丸東虎口の南櫓台石垣の東面である。
積み方・石材等	<ul style="list-style-type: none"> 石の積み方は緑色凝灰岩を主とし、割石を用いた打ち込みハギで、布積み崩しの特徴をもつ石垣面である。 角石名残が見られる。四つ目地が見られる。
破損状況	<ul style="list-style-type: none"> 石垣全体に欠け・ワレ・風化している石材が多く見られる。 角石(棱線)と積み石下部にハラミ出し・動きが見られる。団子積みが見られる。石積み下部に剥離・風化が見られる。 笠石に一部抜け落ち、割れが見られる。
石垣の変遷	
目地の状況

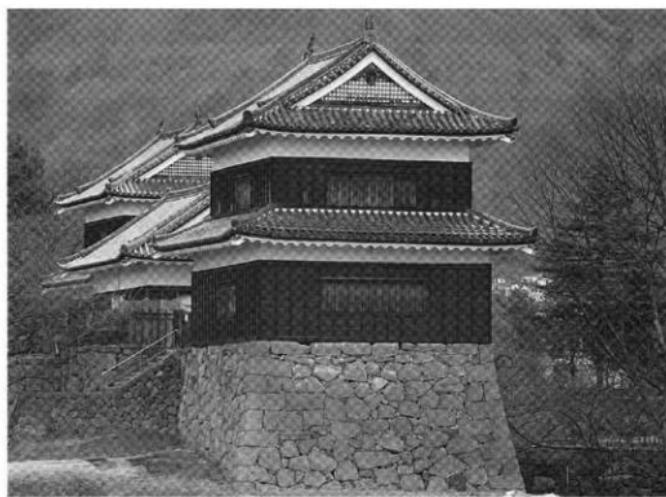
石垣 3-3

項目別特記事項	
位置・規模等	・本丸東虎口の南櫓台石垣の南面である。
積み方・石材等	・石の積み方は緑色凝灰岩を主とし、割石を用いた打ち込みハギで、布積み崩しの特徴をもつ石垣面である。 ・角石積み方(算木)の完成度が高い。個々の石材の握付がしっかりしている。
破損状況	・石垣全体に欠け・ワレ・風化している石材が多く見られる。 ・間詰め石の緩み・抜け落ちが見られる。
石垣の変遷	・天端補修跡(笠石形状ではない)が見られる。 ・安山岩(割り石)の詰め石がみられる。詰め石補修跡が見られる。
目地の状況

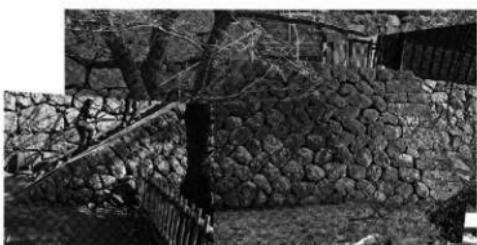
石垣 3-6

項目別特記事項	
位置・規模等	・本丸東虎口の南櫓台石垣の西面石垣である。
積み方・石材等	・石の積み方は緑色凝灰岩を主とし、割石を用いた打ち込みハギで、布積み崩しの特徴をもつ石垣面である。
破損状況	・上部に欠け・ワレ・風化している石材が見られる。 ・飛び出し・ズレが見られる。
石垣の変遷	・天端補修跡(笠石形状ではない)が見られる。
目地の状況
