国史跡上田城跡石垣解体修復工事報告書
一本丸南櫓下尼ヶ淵石垣解体修復工事一

(平成 14 ~ 18 年度)

2009. 3

上　　田　　市
上田市教育委員会

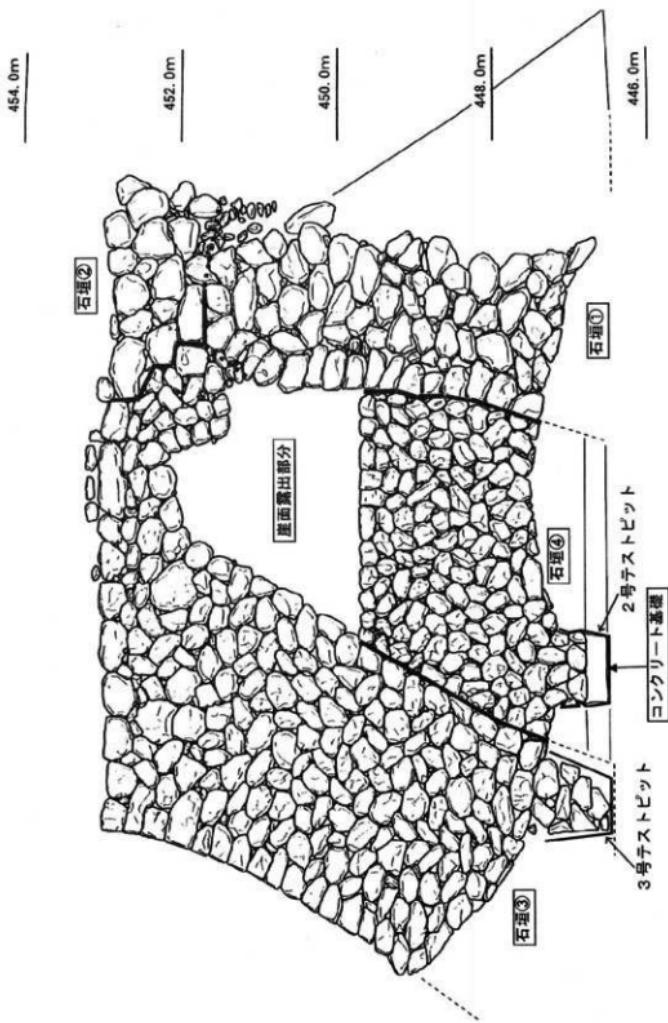
図14 中段石垣実測図

上田城跡本丸南櫓下辻ヶ淵の中段に後補された石垣は、今回の調査結果と、史跡上田城跡整備検討委員の五味盛重先生の指摘により、4期にわたって積み増しされたものであることが判明した（図14参照）。

最も古い部分は、東側下の部分（石垣①）で比較的大型の安山岩円礫による玉石積み（空積み）で、享保期石垣の上に盛られた疊混じりの砂層の上に直接構築されている。平成14年度の工事に伴い東側の一部が脱落し、その部分の観察では地表下約70cmの部分に基底部がある。次に古い部分は、東側上の部分（石垣②）と推測され、大型の安山岩円礫による玉石積みで、一部の隙間にモルタルが充填され補修されている。3番目に構築されたのは西側の部分（石垣③）で、比較的整った大きさの安山岩円礫を割って面をつけた石による玉石積み（空積み）である。この石垣は試掘調査の結果から、上田泥流層の崖面を削った上に構築されているものと考えられる。最も新しい部分は中央部下の台形を呈する部分（④）で、比較的小型の円礫による玉石積みが行われ、コンクリート基礎を設置して東西の石垣の間を埋めるようにして構築されている。

以上の所見から、中段石垣のうち東側（①）と中央部（④）については、下段の享保期石垣の天端上に盛られた疊混じりの砂層の上に構築されており、下段石垣の解体工事に先立ち一時解体または何らかの防護工事を行う必要があると判断された。

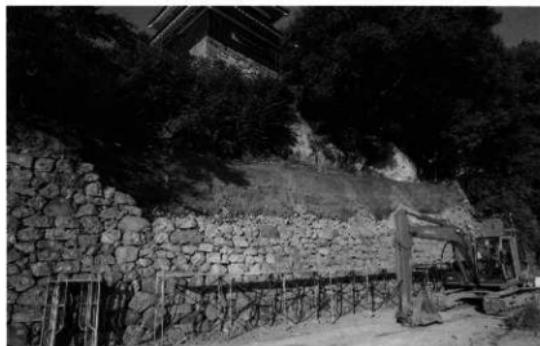
| 9月27日 | 裏込背後の堆積土砂の一部が崩落、工事を中断 |

2 工事中断直前の石垣の状況

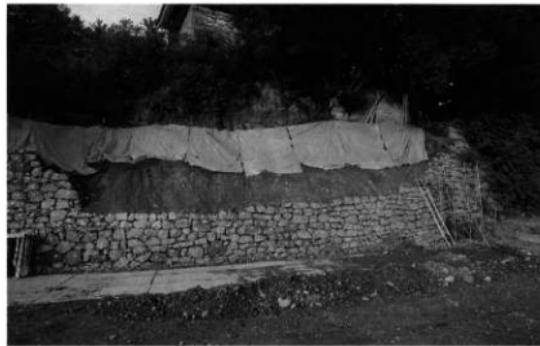
3 崩落防止の応急工事完了

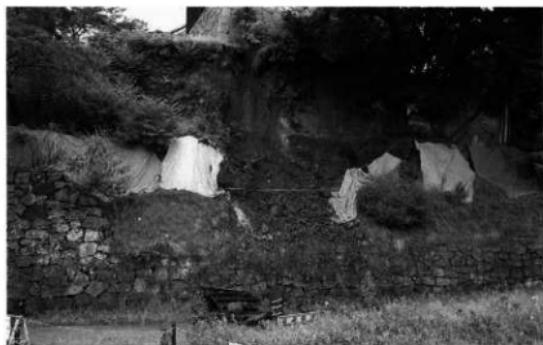
なお、下段石垣の解体時に中段石垣の一部が崩落したため、修復工事を併せて行った。

1 中段石垣崩落状況

中段石垣の修復工事を実施した。石垣が崩壊した部分の崖面は既にロックボルトとモルタル吹付けにより処置を行っており、今年度は下段石垣天端上にモルタル混合土を用いて盛土をして基礎とし、その上に石垣の積み直しを行った。委員会の指導に基づき、石垣裏面の尼ヶ淵崖面は、崖面自体と南櫓の載る上段石垣の保護を最優先に、現代工法を用いて工事を行った。修復は原則として崩落した石材を用い、崩落前の状況に復した。なお、中段石垣中央部の崖面露出部については、崖面がせり出しているために、これまで石垣が積まれた事実がないこと、モルタルを剥がすことにより既存の石垣が崩落する恐れがあることから、石を積むことはせず、モルタルの着色を行い、修復を完了した。

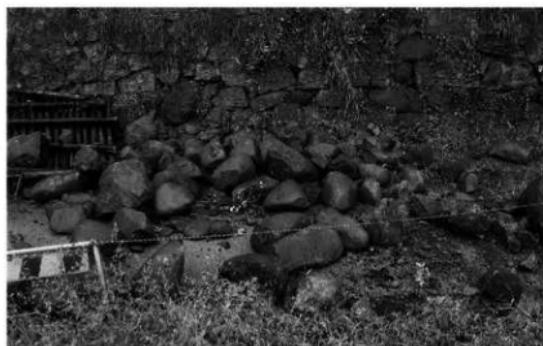
2 中段石垣の崩落石材

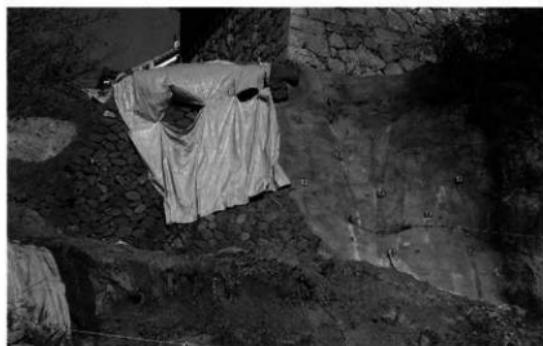
3 モルタル吹付け・ロックボルト挿入工完了

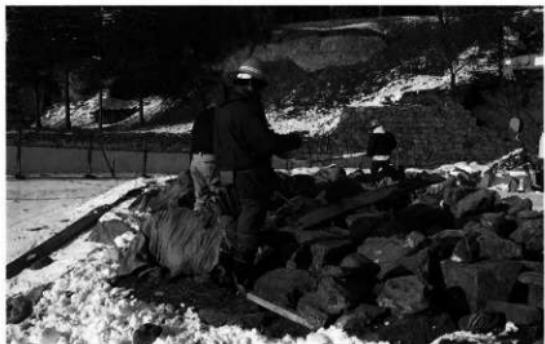
下段石垣の解体を進めるにつれ、石材に破断や亀裂等が認められたため、解体完了後に小林石材工業（株）に委託して石材の調査を実施した。

2 石材調査状況

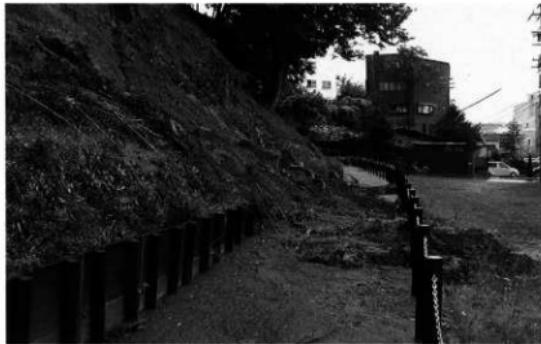
また、平成16年の台風23号に伴う大雨で、尼ヶ淵崖面の2ヶ所が崩落したため、その修復工事を行った。

1 台風23号による尼ヶ淵崖面崩壊 その1（二の丸東側）

16年10月に台風の被害にあった尼ヶ淵崖面は応急的工事を施してあったが、二の丸南西部の崖面の剥離した土塊はバックホーを使用して除去し、二の丸東側の緩い崖面は整地のうえ、植生マットを設置し、崩落防止を図った。

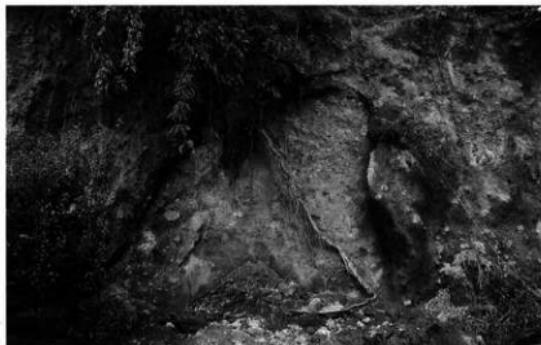
2 台風23号による尼ヶ淵崖面崩壊 その2（二の丸南西側）
