史跡 森將軍塚古墳

—補修事業報告書—

平成10(11)年度

長野県更埴市教育委員会

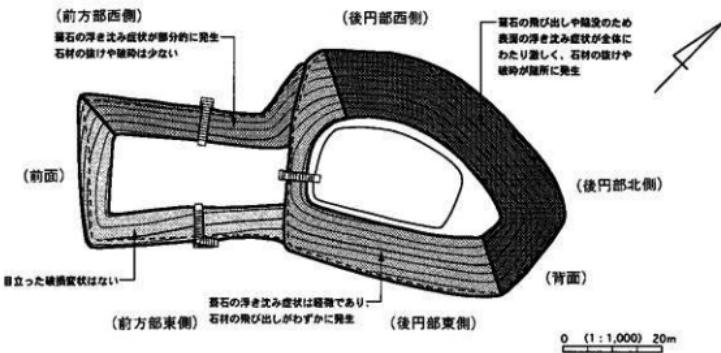
図1 蓄石部変状範囲図

葺石部の破損変状は、後円部全域と前方部西側で発生しており、前方部東側・前面では保存整備工事後の経年によりわずかな石積みの乱れはあるものの、目立った破損変状は見受けられない。後円部西側・北側・背面が、変状の最も激しい箇所であり、前方部西側では、変状が部分的に発生していた。後円部東側・前方部東側・前面では、局所的に石材の飛び出しの変状が発生していた。

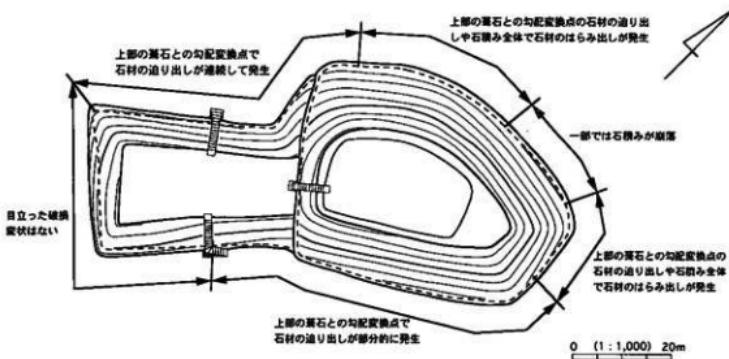
図2 裾石垣部変状範囲図

裾石垣部の破損変状では、裾石垣上部の一部で石積み崩落が発生するなど、最も激しい破損変状をしている箇所は後円部北側であった。この次に破損が進行したのが後円部西側と背面であり、裾石垣変状の最多形態である葺石部との勾配変換点の石材のせり出しが、西側くびれ部から前方部西側では水平方向に連続して発生しており、背面では部分的に発生していた。前方部東側から前面では、葺石部の状況と同様に目立った破損変状は見受けられなかった。

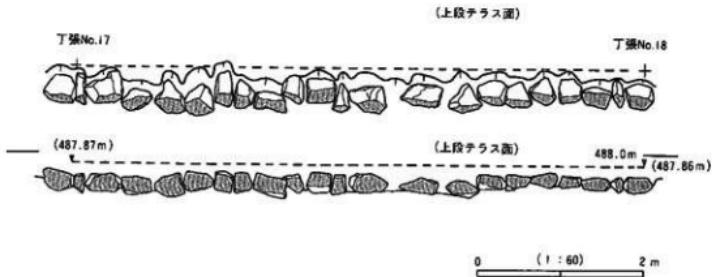
図3 蓼石最上部の変動状況

後円部西側から北側の上段テラスの肩部の変動について、蓼石最上部の破損調査を行なった。補修工事範囲の蓼石最上部の石材はいずれもずり落ちていたが、丁張りNo18-17間では、各蓼石最上部の石材は昭和60年度施工時より大きく外方へずり落ちていた。丁張りNo18では外方へ約30cm、下方へ約12cmずり落ちていた。丁張りNo17では、外方へ約35cm、下方へ約18cm、同様にずり落ちていた。石材がずり落ちた際には、上段テラス面に敷設した砂利がずり込んでいた。

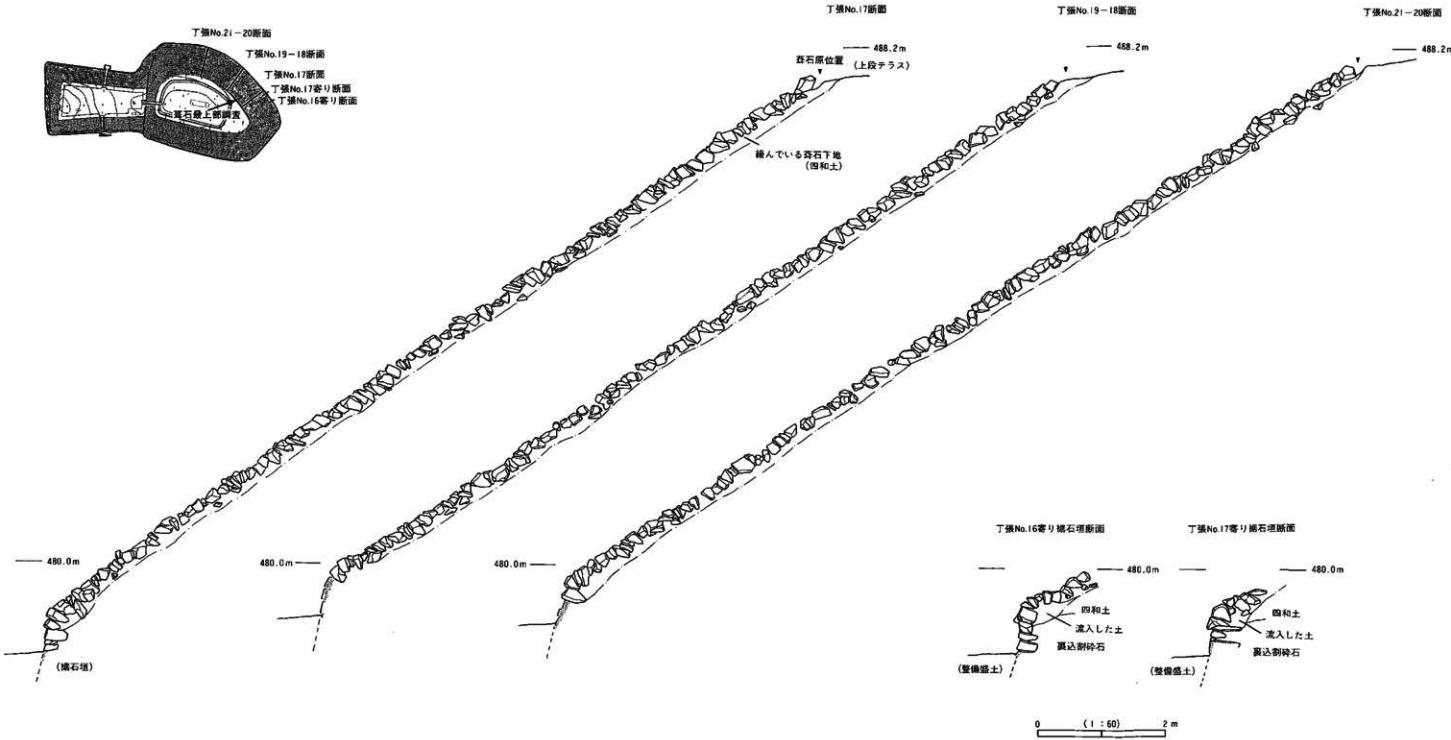
図4 箕石・捨石堤変動状況填土断面図

墳丘斜面の変形について、補修工事範囲内の丁張りNo17、No18-19、No20-21間の3箇所の墳丘断面観察を行なった。いずれの箇所でも、墳丘表面から約20~30cmまでの蓼石下地土は緩んで柔らかくなっていたが、その下層は堅く良く締まっていた。蓼石は、各石材が変動し、本来石材の面が揃うように積まれていたものが、凸凹になり石材面が不揃いとなっていた。

3箇所の墳丘断面のはかに、塾石垣の破損が著しい墳丘北側の丁張りNo16-17間で2箇所の断面観察を行なった。丁張りNo16寄りでは、塾石垣上部石材が約20cmほど外側に押し出され、不安定な状態となっていた。その石材の裏込部分には蓼石下地土が流れ込み、勾配変換部付近は蓼石材が陥没したり、外側へ飛び出したりして大きな隙間ができていた。丁張りNo17寄りでも、塾石垣上部石材が外側に飛び出し、その上部の蓼石は陥没していた。

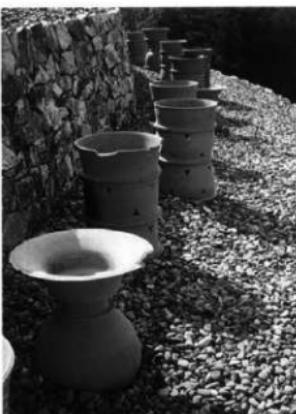
図5 破損埴輪の状況（上段テラス）

後円部埴輪一部交換 上段テラスに設置した埴輪は、見学者による墳頂敷砂利の投石のため一部が破損していた。特に、上段テラスの西側から北側の善光寺平を望むところに設置した埴輪は、ほとんどが投石により破損していた。一方、前方部上の埴輪は、手で触れることができる位置に並んでいたためか、壊された埴輪はまったくなかった。破損した埴輪を、新たに焼成した埴輪と交換した。

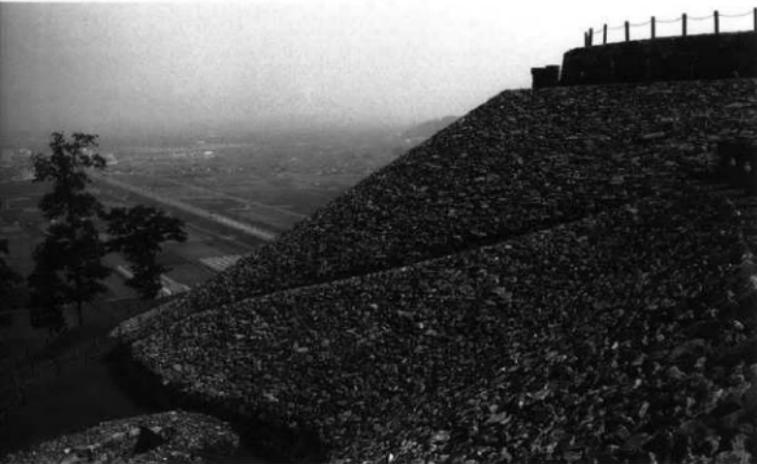
西側くびれ部
変換点の石材がせり出し。
斜面は凹凸となっている

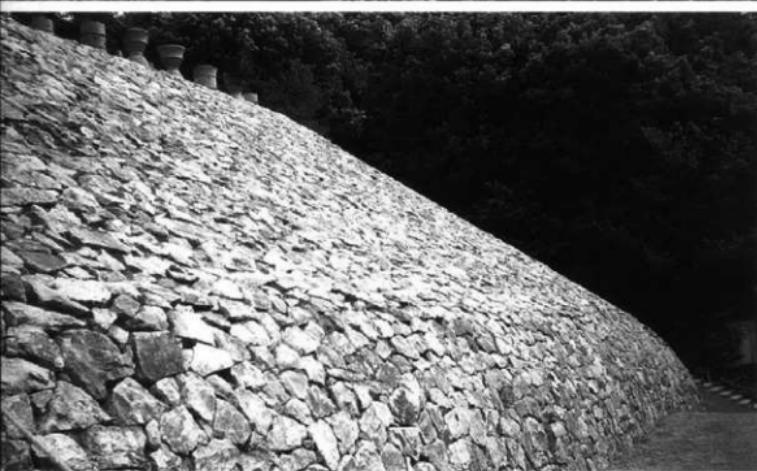
前方部西側
変換点の石材がわずかに
せり出している

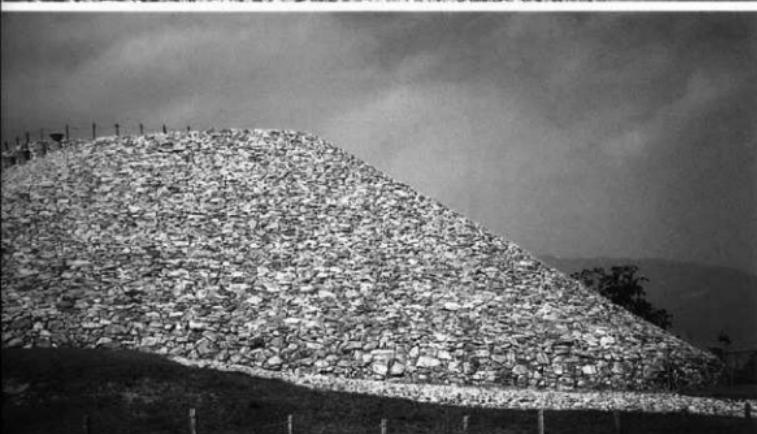
後円部背面
変換点の石材がせり出し、
掘石垣上部で崩落が発生

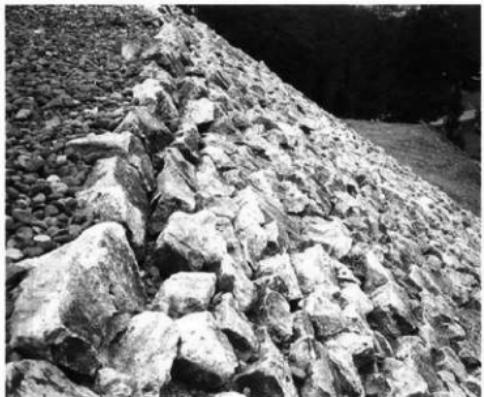
後円部北側上段テラス 丁張りNo16～17付近
葺石最上部の石材が落ち込み、葺石面が階段状に変動している

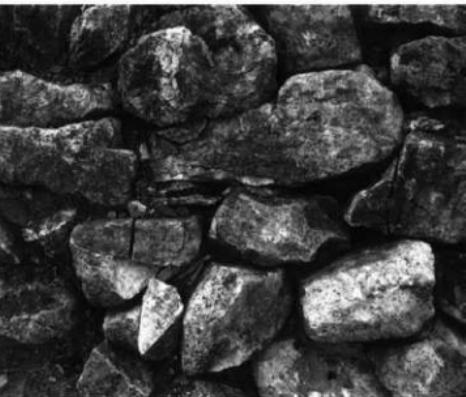
後円部北側埴丘斜面
葺石材が風化や変動によって破損している

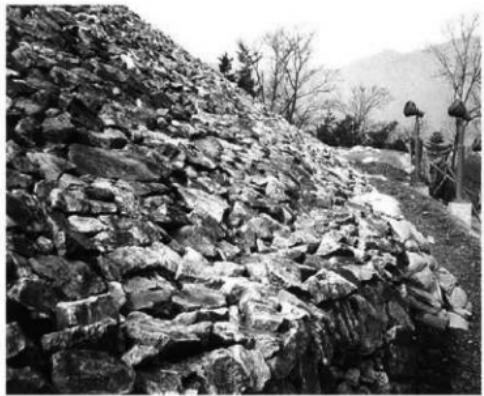
後円部北側 丁張りNo16～17付近
勾配変換点上部の葺石が大きく陥没し、裾石垣が崩落した

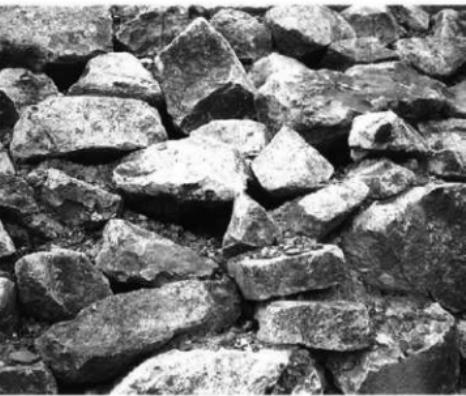
後円部北側埴丘斜面
葺石下地土が流失し、大きな隙間がいたるところにできている

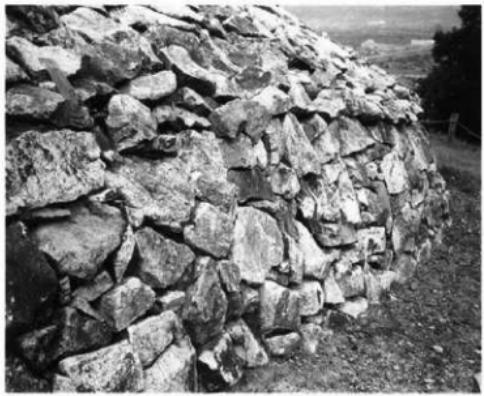
後円部背面 丁張りNo13～14付近
勾配変換点で連続して石材がせり出している

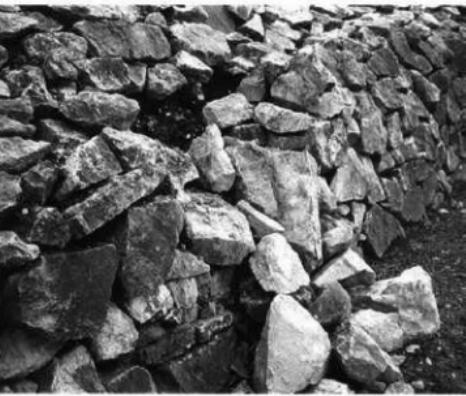
後円部北側裾石垣
平成10年3月下旬、裾石垣崩落発生

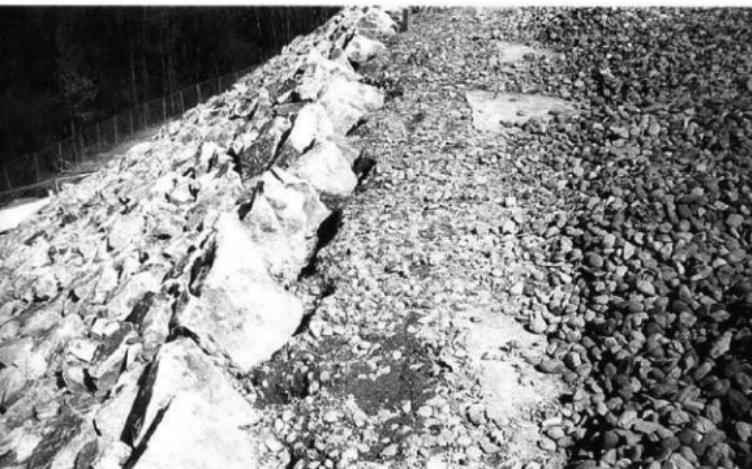
後円部北側上段テラス
丁張りNo17～18の間
石材がずり落ちている

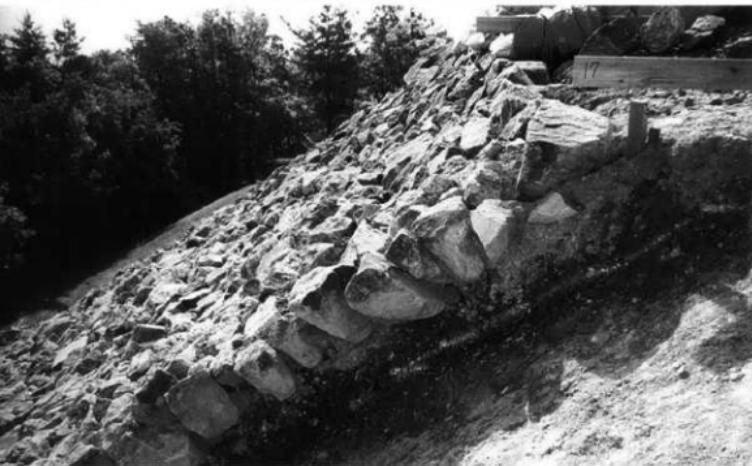
後円部北側丁張りNo17断面
葺石表面から30cmほどまで
の下地土は飛んでいる

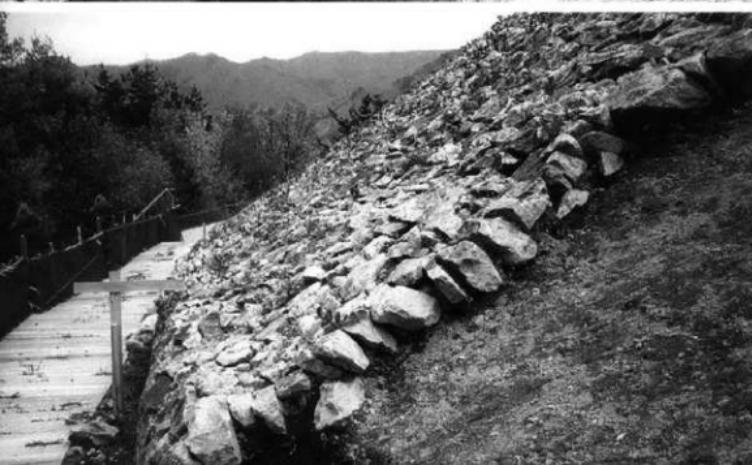
後円部北側丁張りNo18～19の間
葺石下地土が流失し、墳丘斜面
は凹凸が激しい

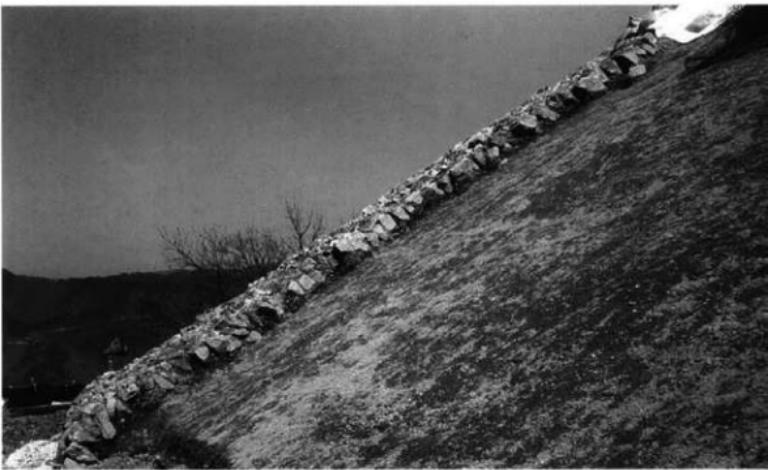
後内部西側墳丘斜面
丁張りNo20~21の間断面
斜面の凹凸が激しい

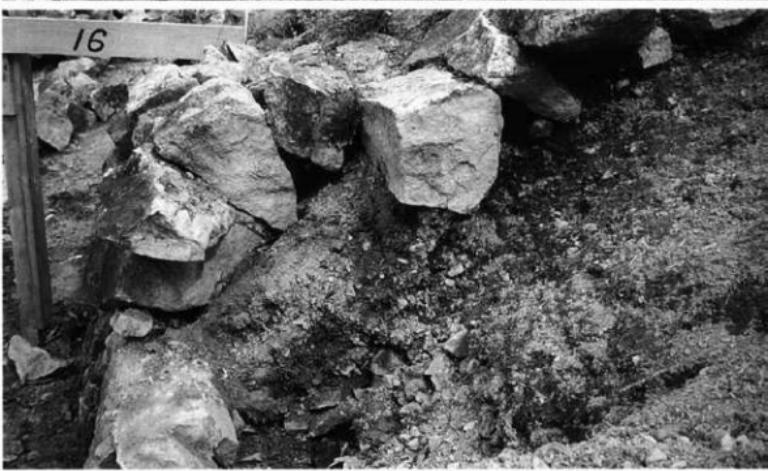
後内部北側壠石垣
丁張りNo16付近断面
大きな隙間ができるている

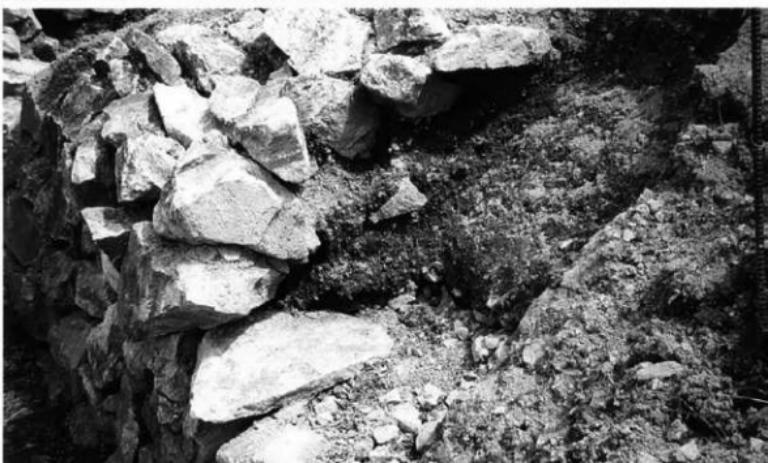
後内部北側壠石垣
丁張りNo17付近断面
流失した土が裏込に堆積
