史跡高遠城跡大手門石垣修理事業

# 史跡 高遠城跡大手門石垣

埋蔵文化財緊急発掘調査報告書

長野県上伊那郡高遠町教育委員会

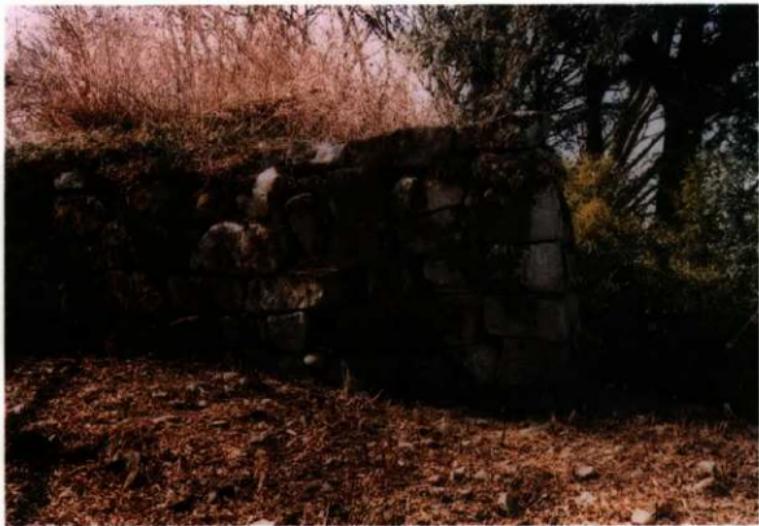
4 崩落前の大手石垣（平成5年4月8日撮影）

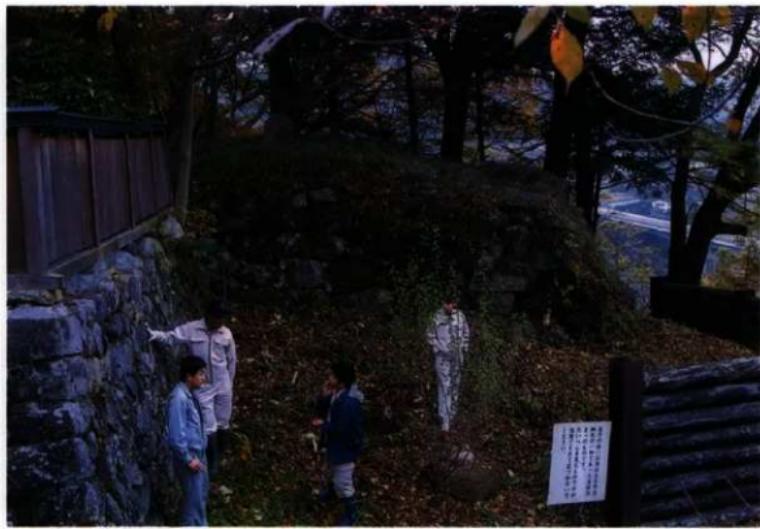
6 調査開始時の大手石垣（北面）

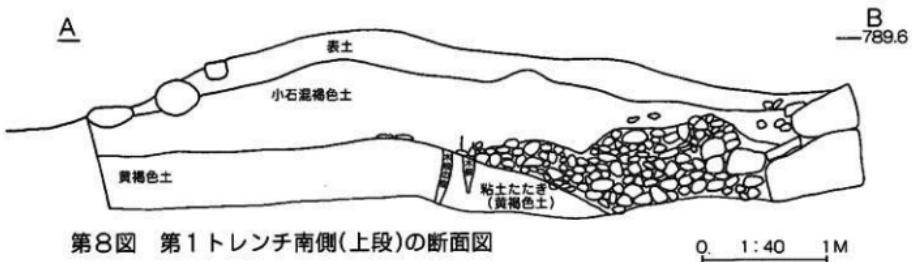
第8図 第1トレンチ南側(上段)の断面図

第1トレーニング、第2トレーニングを設定し、石垣の裏込石、裏盛土の様子などを確認することとした。関氏宅の庭園になって居た場所であり、かつては多くの樹木が植えられており攪乱も多く、西面石垣の脇には櫟の大木が何本もあり、これら樹木の落ち葉が堆積した腐植土の中には瀬戸物、ガラスビンの破片などが散乱している。現地表面からおよそ80cm程下から、やや赤みがかかった粘土を堅く叩き締めた裏盛土が現れ、裏盛土と上面の小石を含んだ褐色土とは明瞭に区分することができる（写真9）。西側石垣部分では緩やかに、北側石垣部分では急勾配で石垣に向かって下がっていく。石垣と裏盛土の間は裏込石で満たされている。裏込石は拳大から人頭の大きさの川原石を用い、石垣に近い部分は土を含まず石だけで、石と石との間は空間となっている。この空間にはリスが飛び込んだと思われるクルミなどがあちこちにあった。西側石垣の裏込石の裏盛土よりも上部からの土壤（黒色土）が石と石との隙間に流れ込んでいる。石垣の積み方を見ると、外見で予想したよりも、控えの大きい石材を用いており、裏込石も古風であり、積み直しが行なわれているとしても江戸期のものであろうか（第8図 写真7・8・9）。北側石垣東端部の裏込石、裏盛土は当初の様相をよく残しているものと思われる（第9図 写真10・11）。

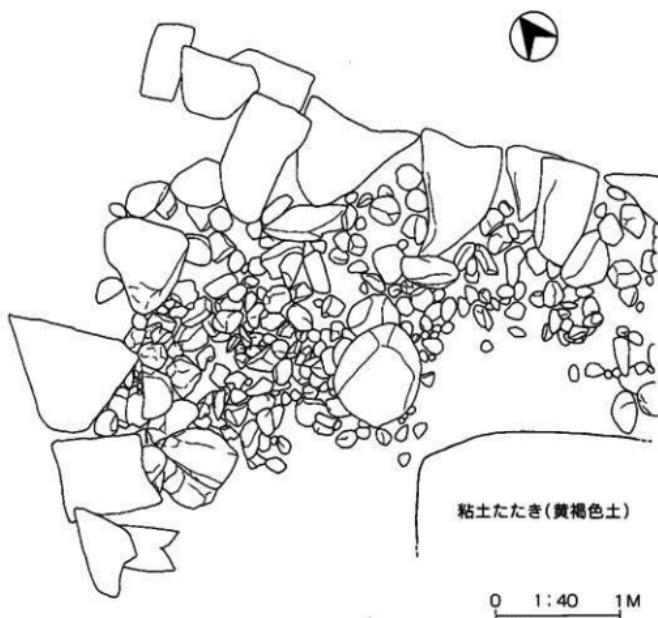
第10図 上段の裏込石(石垣背面)の状況

また、石垣から少し離れた部分の所々に大きめの石を据えて、裏込石を安定させている様子がうかがえた（第10図 写真13）。

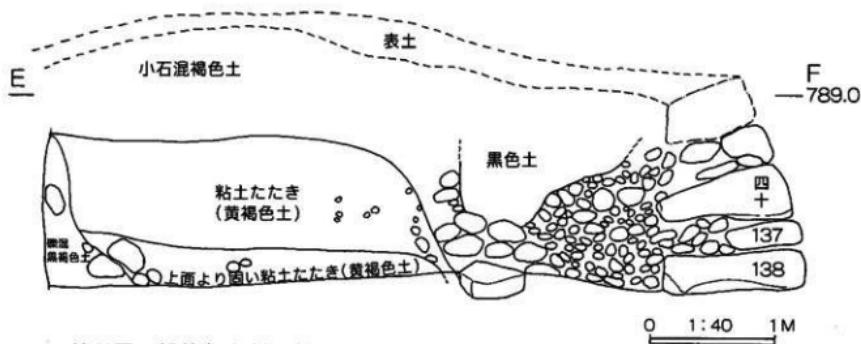
第11図 解体部中断の断面図

上段の石垣を解体した後に、中段の裏込石、裏盛土の状況を調査した。裏込石、裏盛土の状況はおおむね上段と同様であったが、堅く叩き締められた裏盛土の下に、つるはしで打ち欠くのも困難なほど堅く叩き締められた盛土が現れた。この盛土の西端に土留めと思われるのみで整形された石などが据えてある。調査区の東端でこの盛土の下に黒色土と拳大よりやや大きい石を含む層が確認された。色調などの状況から考えて、裏盛土とは考えられず、大手石垣よりも時期的に古い構造物であったように思われる。先にも述べたが、裏盛土と石垣の間の裏込石の隙間には大量の黒色土が流れ込んでおり、石垣を積み直した痕跡であろうか。また、石垣が孕みだす原因ともなっていたと思われる（第11図 写真20）。中段の石垣解体後、下段の裏込石の状況を調査した。修理工事への影響もあるので、裏込石は撤去しなかったため、裏盛土の状況は確認できなかった。裏込石は上段、中段と同様拳大から人頭大の河原石を用いており、石と石との間に隙間があり、黒色土も流れ込んでいる。北側石垣の裏込石と石垣の間、30cm程は黒色土が充満しており、石垣が前面にすりだしその隙間に土（黒色土）が流れ込んだようである。

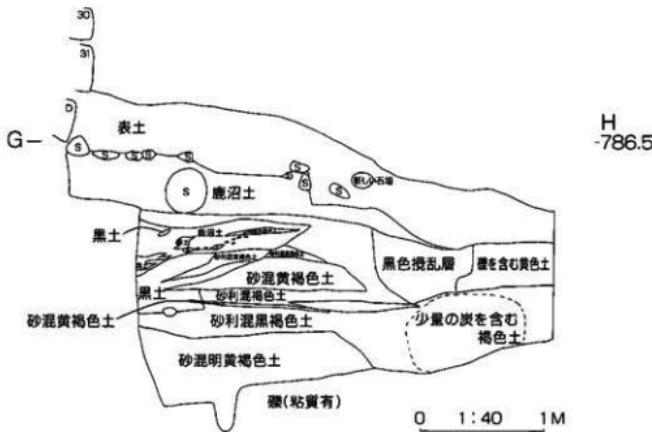
第12図 第3トレーニング西面断面図

した。石垣前面は畠として耕作が行われた時期もある。8m程の間に途中低い石垣を築き畠を二段に区割してある（調査の時点では畠として利用はされていない）。平成9年の調査では往時の地表面と思われる石敷きの平面があったと記録されているが、明確なその痕跡を認めることは出来なかった。石垣の前面は石垣を積み上げる前は、窪地となっており、石垣の基礎を造成する際に、運び込まれた土が何層にも帯状に重なっており、土を運び突き固めていった様子がよくうかがえる。石垣の根石に近い部分がより丁寧に突き固められており、粘土や火山灰、黒色土などが意識的に敷き詰められているように思われる。造成された基盤の厚さは2mにも達し、最深部から竹炭や焼物の小破片がわずかに検出されている。その下は地山と思われる疊層である（第12図 写真21）。

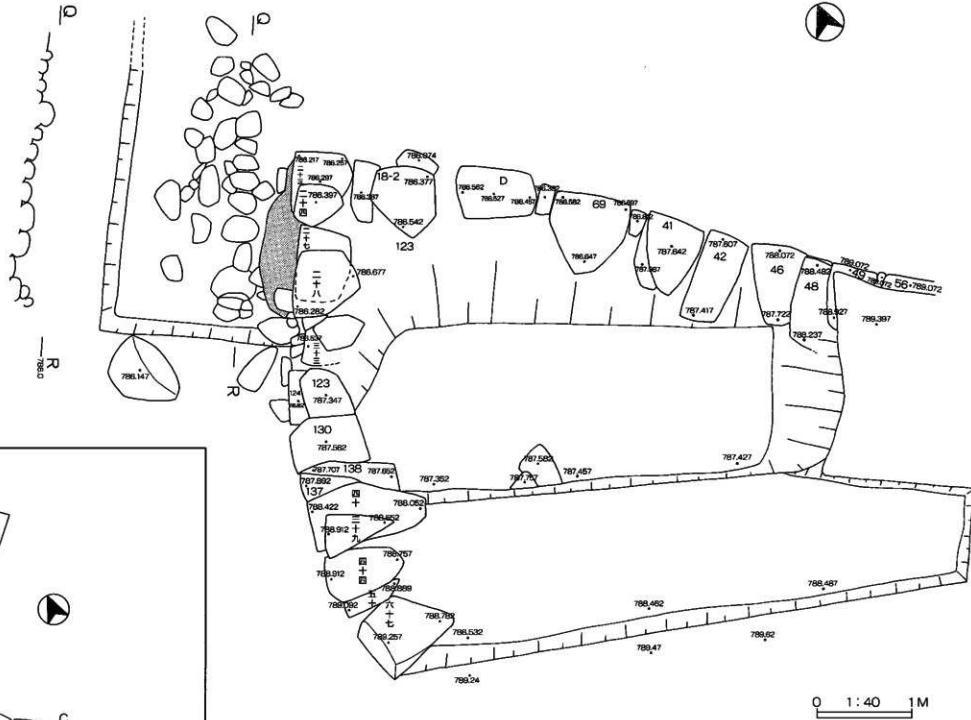
第17図 石垣解体終了後の平面図（根石撤去前）

第17図は、根石を残してほぼ石垣の解体が終了した時点での平面図である。石垣の角の部分は直角ではなく、北面も西面もわずかにカーブを描いている。西面にはほぼ平行して河原石を配した石列が確認されたが、根石よりも若干低い位置にあり、石垣に相対する面がそろえられている。石垣を積み上げる以前の遺構と思われるが定かではない。

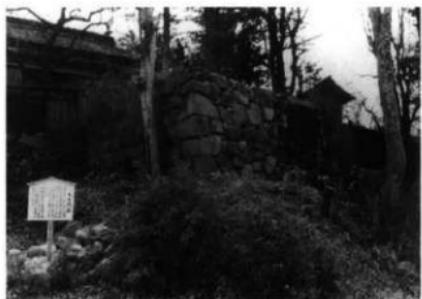
況から見て、今回崩落した角の部分を修理したように思われる。石垣の前に現在はない木が写っており、脇には崩落した石材と思われるものが転がっている〔写真1〕。

① 崩落以前の大手石垣  
(黒河内太郎氏撮影「昭和31年春 石垣修理のあと」との付記あり)

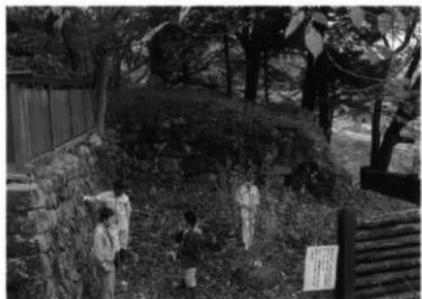
③ 調査開始時の大手石垣状況  
(北面 崩落の恐れがあるために防護柵が設置されている)

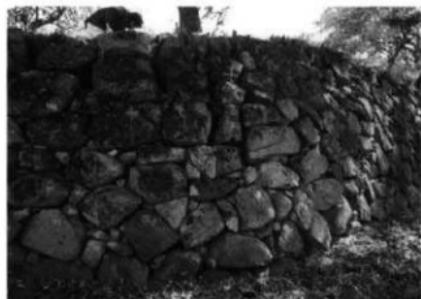
④ 調査開始時の大手石垣状況  
(西面 北面に比べて積み方が乱れている)

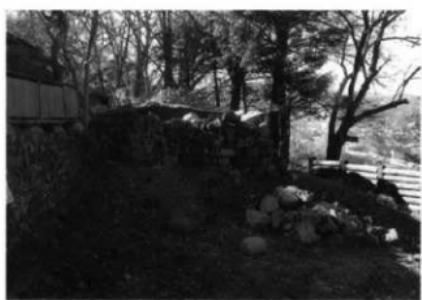
⑤ 調査開始時の大手石垣  
(北面 崩落した石材が前面に散乱している)

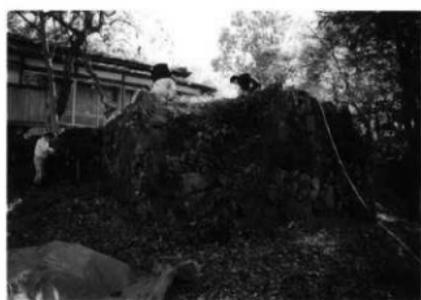
⑥ 調査開始時の大手石垣  
(斜めから 角石垣が崩落した状況)

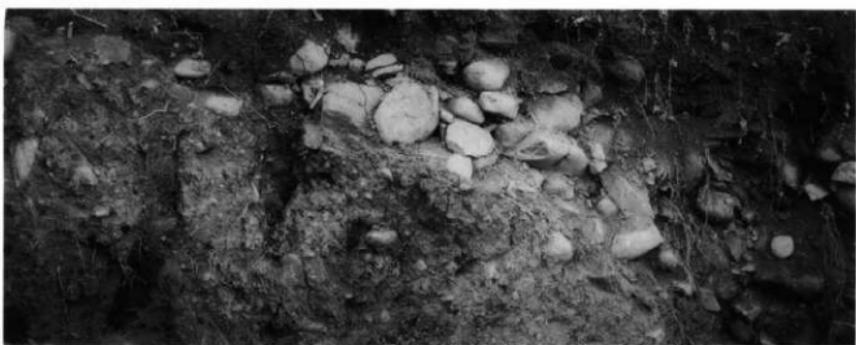
⑨ 第一次石垣解体時の状況  
(中央部の拡大 堅く叩き締められた部分と上部の境界付近の状況 堅く叩き締められた部分にも木の根が入っている)

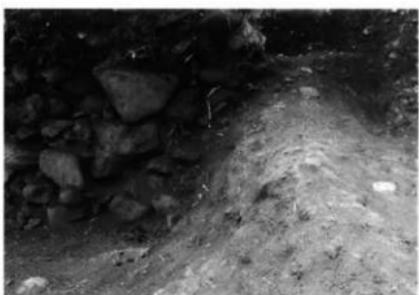
⑪ 第一次石垣解体時の状況  
(東端 裏込石と堅く叩き締められた部分が急勾配で石垣に向かって落ち込んでいる状況)

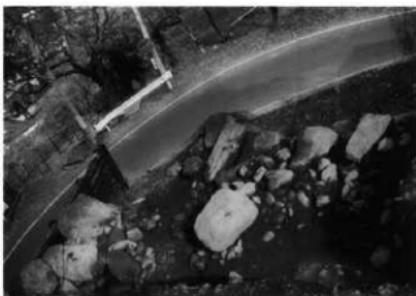
⑬ 第一次石垣解体前の石垣裏の状況

(裏込石の中に所々大きな石を据えて裏込石を安定させている)

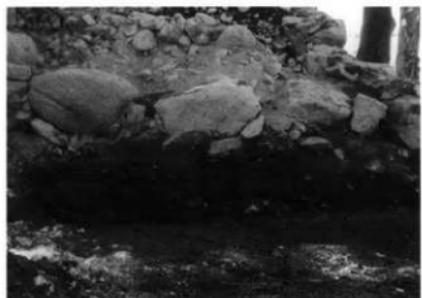
根石を残して、石垣の解体が終わったところで、根石の下の状況を調査した。根石をおさえるおさえ石、栗石は確認されず、根石の縁に拳大の石が数個あるだけで、直接造成した基盤の上に根石を据えて石垣を構築している。根石の下の基盤は、第3トレーニングで確認された方法と同様に、土を運び込み突き固められており、その様子がきれいに層をなしている（第14図 写真22）。

㉗ 石垣北前面の根石下  
(土を運び突き固めて何層にも積み重ねてある)
