仙台藩花山村寒湯番所跡災害復旧工事報告書

平成22年3月

栗原市教育委員会

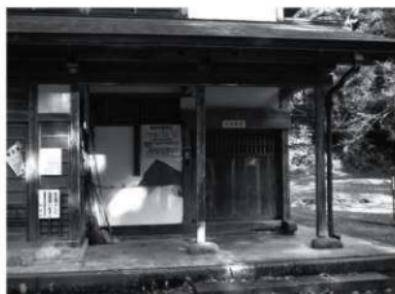
役宅 被災状況 南面庇屋 檻面破損状況

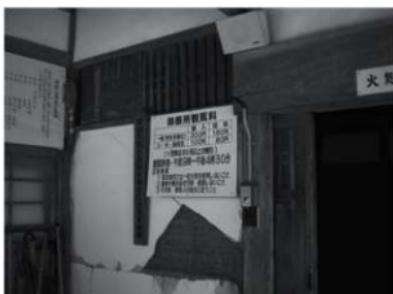
外壁破損状況 南側

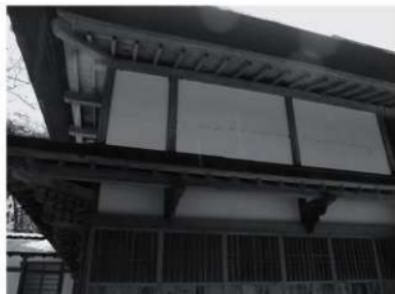
役宅 被災状況 南面壁面破損

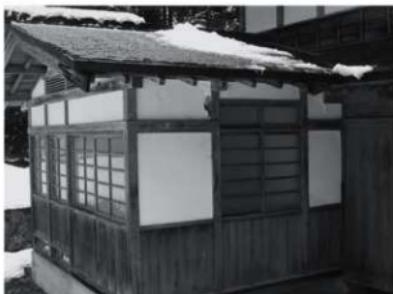
役宅 被災状況 西面下屋部分 檻面破損状況

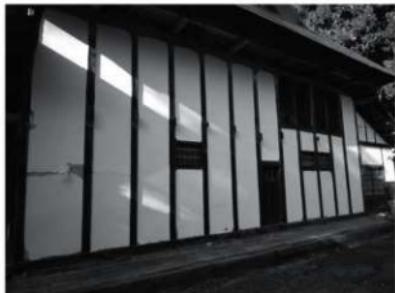
役宅 被災状況 東面壁面破損状況

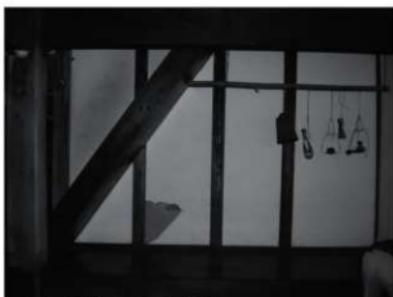
奥土間 被災状況 北面壁面破損

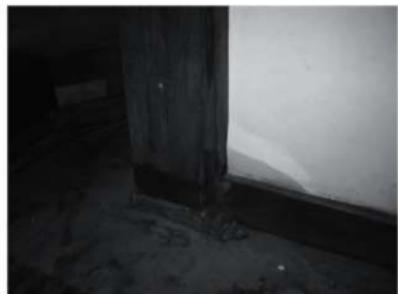
土間か⑨柱において、腐食状況を確認し、根縦の範囲をH200よりH700に変更。

土間 か⑨柱 □370 破損状況

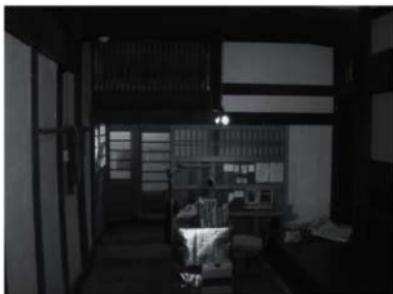
土間～奥土間～茶の間 被災状況 南面壁面破損

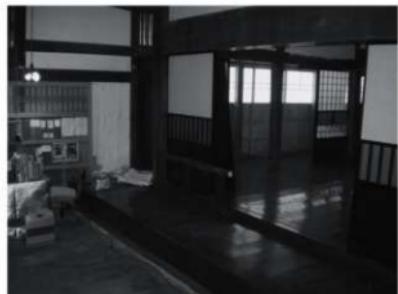
土間～奥土間～茶の間 被災状況 南西面壁面破損

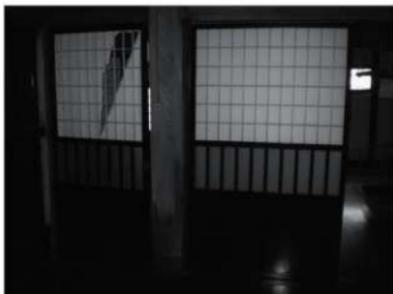
広板の間 被災状況 東面建具破損状況

4-6 木製建具工事 建具についても、外周下屋部分の建具のガラス破損の他、内部においては、広板の間、表座敷、中座敷、奥座敷の柱の破損による襖の変形があった。その他障子戸の障子紙の剥離も見受けられた。建具その物の新補は行わず、既存品の補修にて対応した。

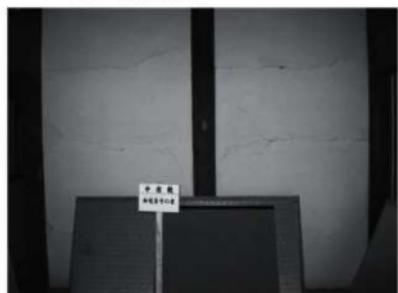
中座敷 被災状況 西面壁面破損状況

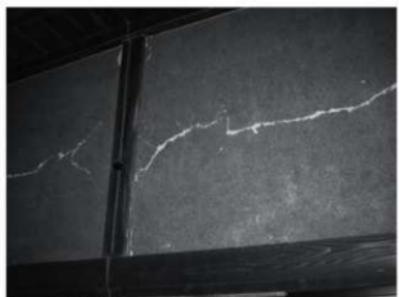
次の間 被災状況 南面壁面破損状況

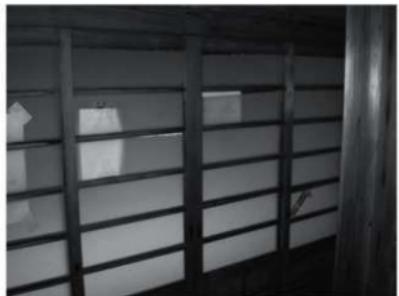
玄関 被災状況 南面建具破損状況（ガラス）

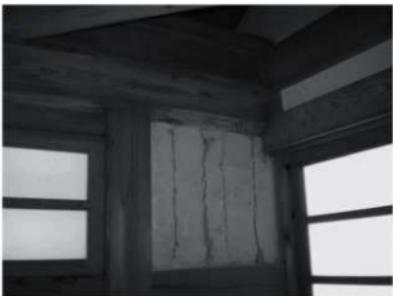
玄関 被災状況 南面壁面破損状況

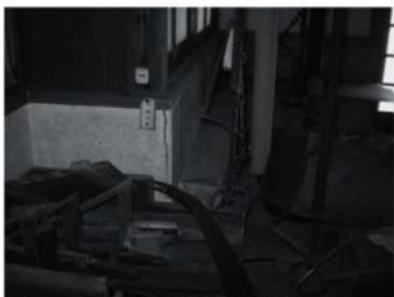
台所・カマ場 被災状況 北面壁面、破損状況

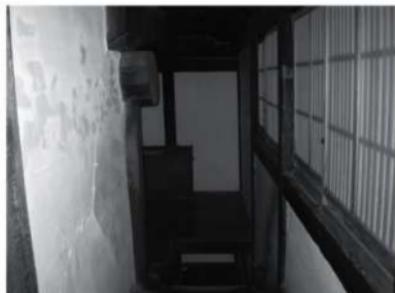
2階廊下 被災状況 北面壁面破損状況

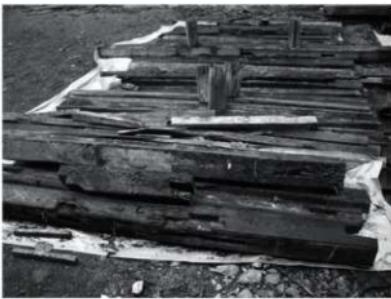
床組から柱が腐食した原因については、床下の湿気が蟻害を助長したものと推測される。昭和38年修復工事の痕跡と思われる、ぬ⑪柱根縦箇所も腐食が激しい事を確認した。

解体工事 既存床組解体 既存部材腐食状況

大引：腐食状況により、180×150の杉材に取替。

根太：腐食状況により、120×120の杉材に取替。

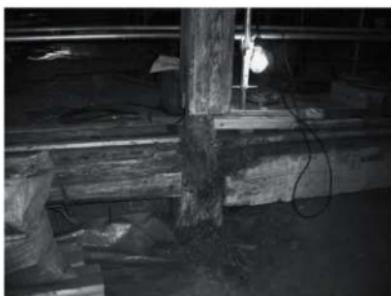
本工事 柱根縦 ね⑪、ね⑫柱 既存根縦材撤去

奥座敷柱ぬ⑪柱において、差鶴居取付部での腐食を確認し、根縦補修を差鶴居上端位置まで230×230ケヤキ材にて交換縦木補修とした。

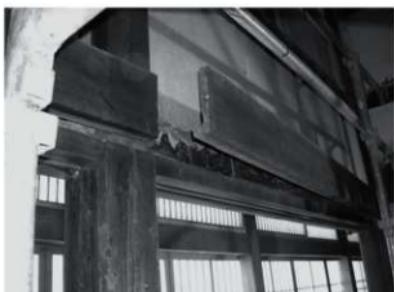
木工事 広板の間 南面長押破損

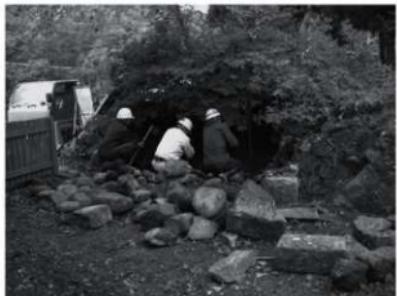
外構 石垣14 破損部撤去 石積状況

破損箇所周囲の石垣の形状に合せ、崩れた積石を組み合わせて積み上げた。

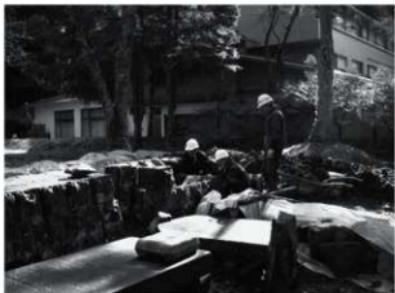
9・10：柱脚 台座石積と共に破損

外構 標柱 9、10 破損部撤去 現状確認

標柱架台石積は、破損した石の現状を確認し積み直し既存に倣い裏込めコンクリートを打設した。

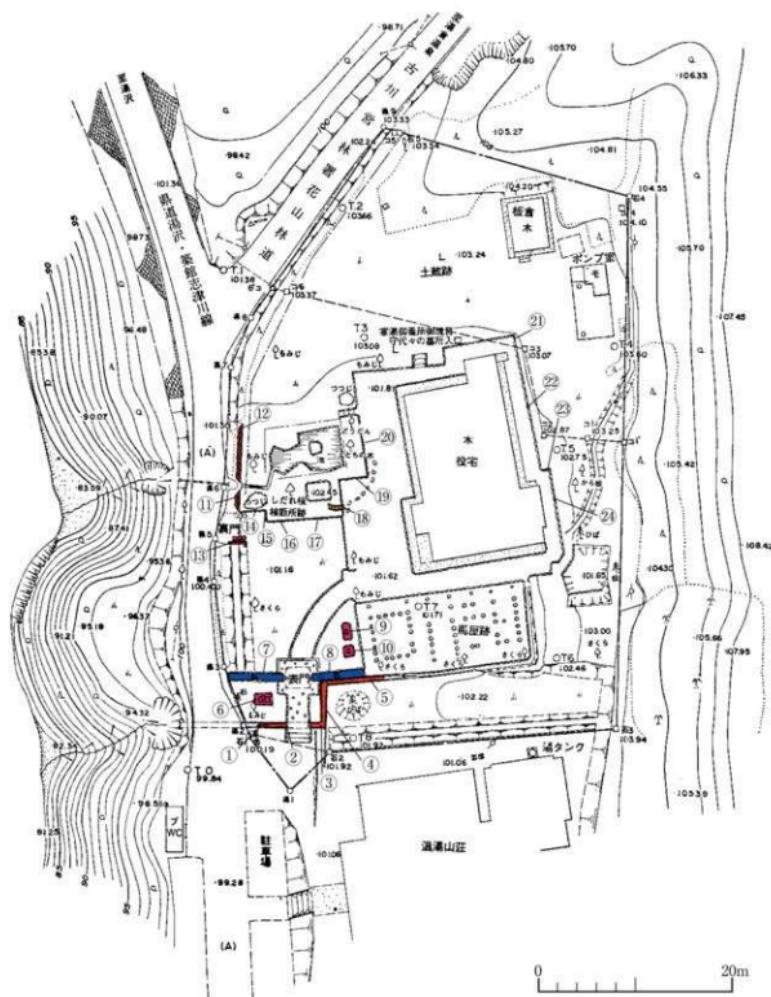
破損状況外構全体図

1・3・4・5：正面水路 石積破損確認

11・12・13・14・15・16・17・21・22・23・24：土留め石垣 部分的に破損確認。

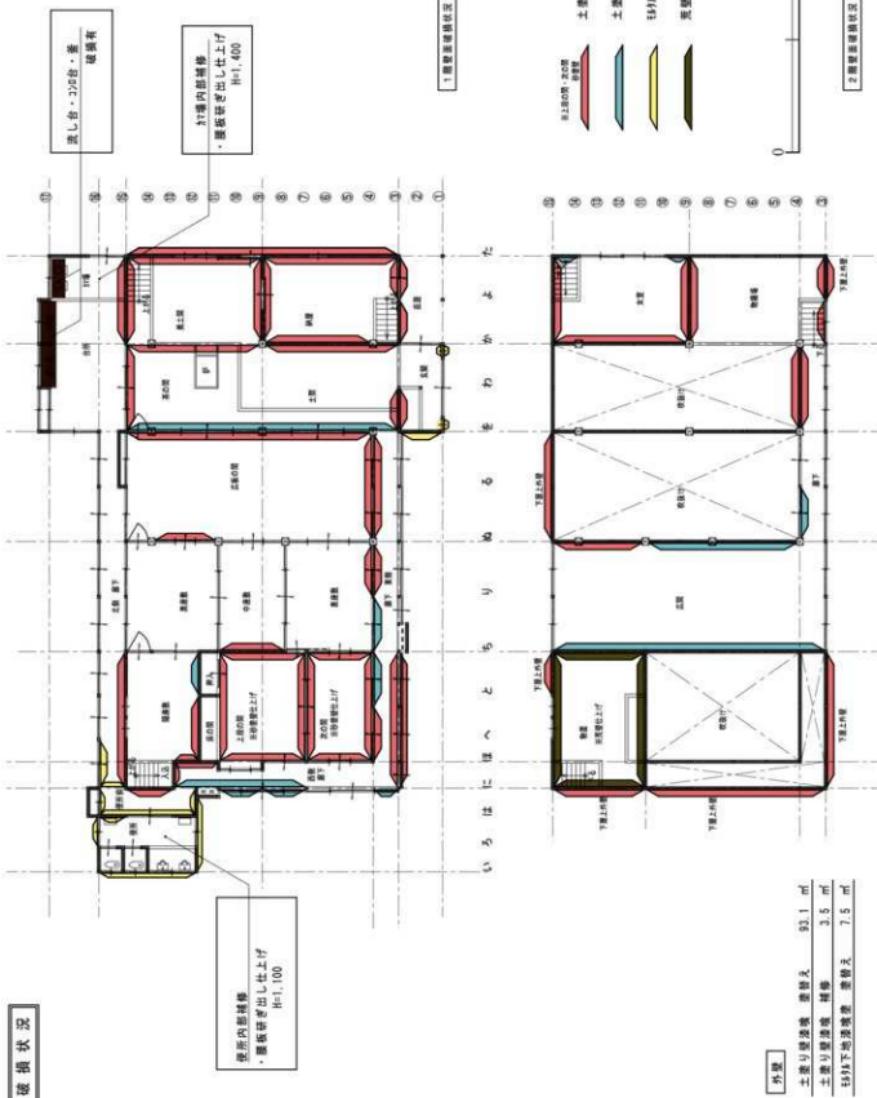
【壁面破損状況】

外部 外壁漆喰の破損が各所確認できる。特に2階部分と西面、台所、便所等の下屋部分の壁面破損が多く確認できる。玄関庇屋部の柱の礎石上でズレを確認。基礎立上り、土間部分において破損は確認できなかった。

内部 壁漆喰の破損を確認。特に玄関、台所、便所等の下屋、土間、広板の間等の大空間部分の破損が目立つが、各部屋の壁面の破損も確認できた。破損状況については表面漆喰の剥離が主で、場所により中塗りの破損箇所もある。小舞下地からの破損は確認できなかった。

既存漆喰をケレンする。ひび割れ部を削って接着剤を土部に塗布して硬化処理をする。その後ひび割れ部に樹脂注入土材を詰めて、全面ファイバーメッシュを張る。

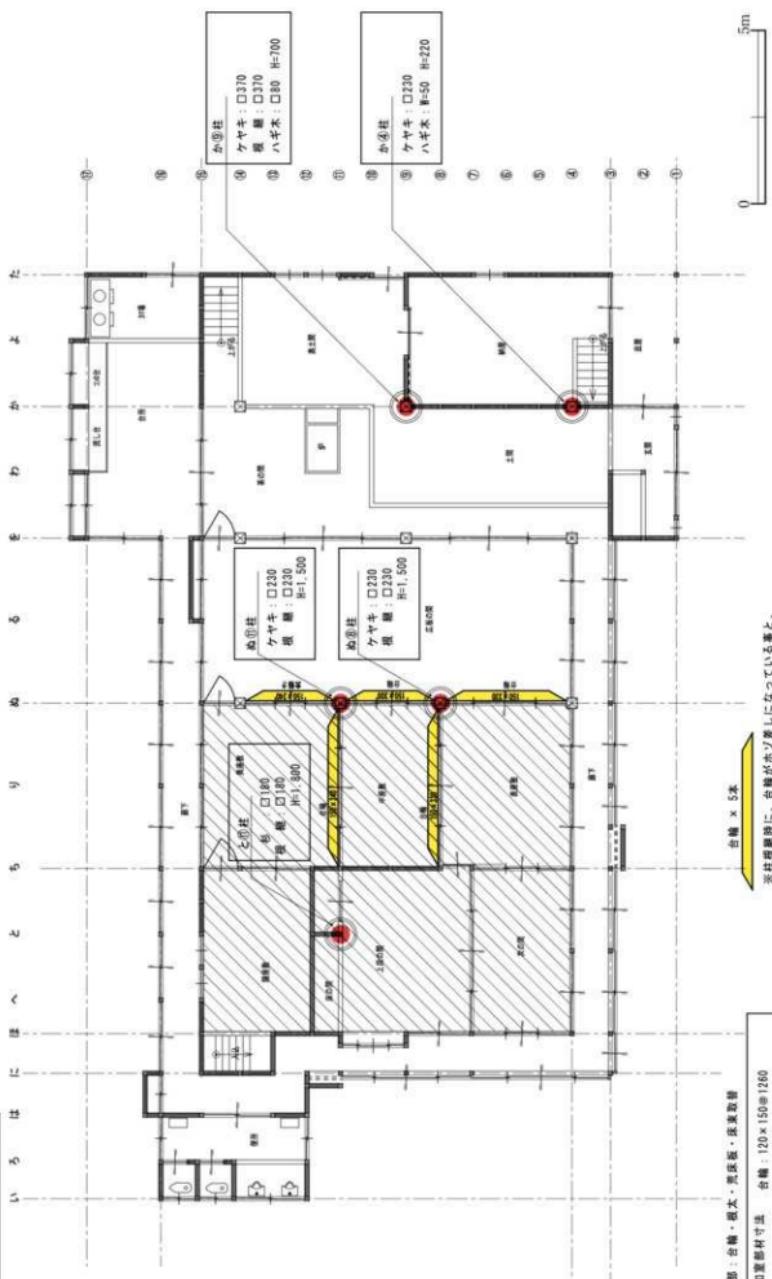
柱脚及び床下破損状況

表座敷、中座敷、奥座敷に係るぬ通りの柱、それに付随する敷居の破損を確認。敷居に係る襖等の建具は、変形が発生し可動出来ない状態であり、破損も見られた。

床組においても部分的な破損による脱落を確認した。

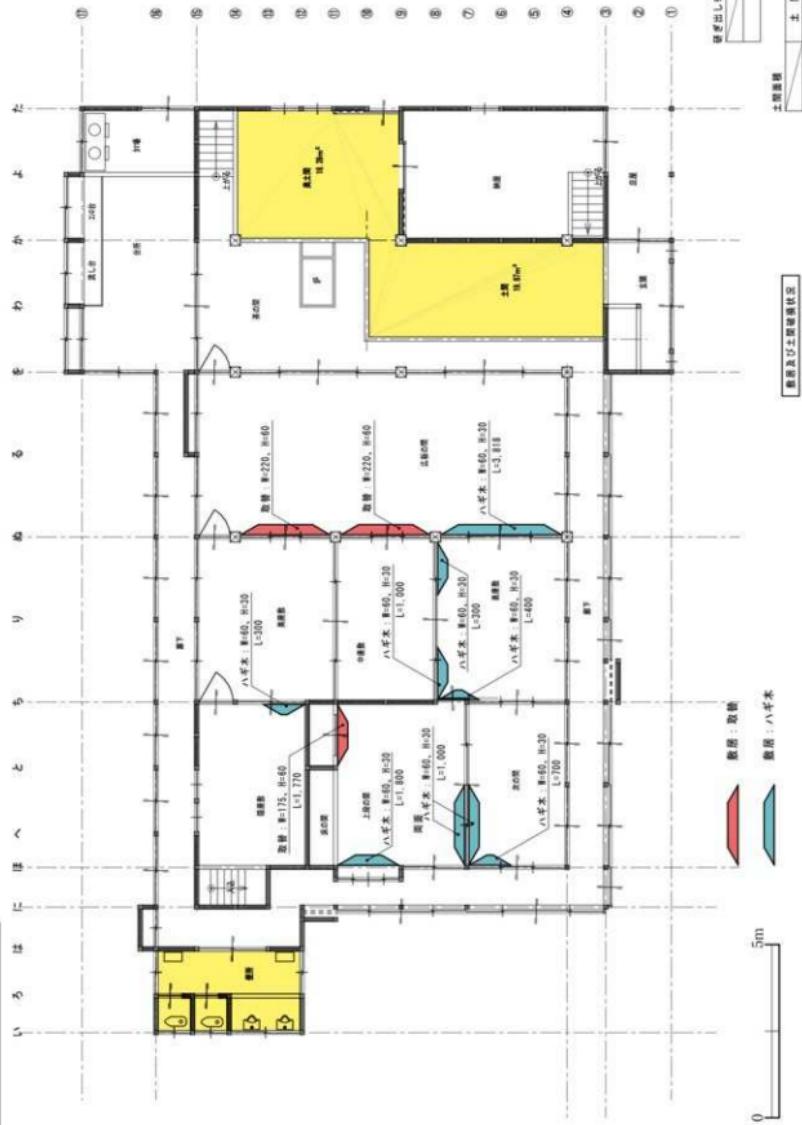
敷居及び土間破損状況

土間、奥土間とも表面に亀裂を確認した。
