仙台市文化財調査報告書第271集

仙 台 城 跡 4

—平成15年度 調査報告書—

仙台市教育委員会

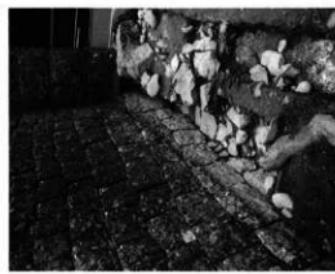
測量番号	北端石垣 A面 石垣1000A
地区名	本丸
地区番号	E7, F7
延長	39.2m (天端35.4m)
高さ(深さ)	2.1~12.2m
傾斜	
積み方	
差留保み	
数量	897 AB角:幅、AH角:幅、新規6-9規
現状	ハラミ、ズレなど見られるため構体修復
特記事項	下端石の大部が欠損 ・南端で、1石分西へ張り出す (本丸詰門側端部) ・本丸詰門側石あり

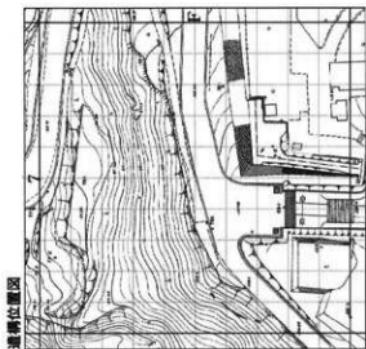
測量番号	北壁石面B面 石垣1001B
地区名	本丸
地区番号	F6, F7
延長	64m (天端54m)
高さ(原さ)	12.2~16.7m
幅	勾配 (65°~69°)
石材	切石
積み方	並置積み
数量	2400m ³ (B面:56m, BA角頭:紫石:30-32m ³)
現状	ハラミ、ズレなど見られるため解体修復
特記事項	西側に東脇櫓台が設けられた。 ・天端の大部分欠損

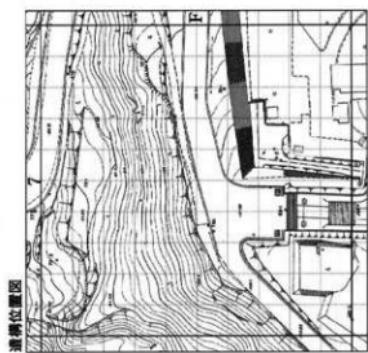
測量番号	北側石面C面 石垣1001C
地区名	本丸
地区番号	
延長	10.7m (天端5.8m)
高さ(奥さ)	16.7~17.7m
幅	
勾配	63°~66°
石材	
切石	
積み方	
差層積み	
数量	258 BC角: 26袋、紫石36~29袋
現状	・ハラミ、ズレなど見られた め解体修復
特記事項	・BC角部のみ天端石残存
測量年月	
測量者

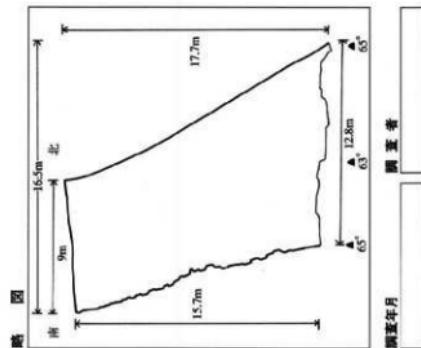
測量番号	北側石垣正面 石垣100IE		
地区名	本丸		
地区番号			
F6			
延長	16.5m (天端9m)		
高さ(深さ)	17.7~15.7m		
幅			
勾配	63°~65°		
石材			
切石			
積み方			
整層積み			
数量	561 DE内: 26段、築石: 32~34段		
現状	<p>・ハラミ、ズレなど見られるた め解体修理</p>		
特記事項	<p>・天端石は残存している</p>

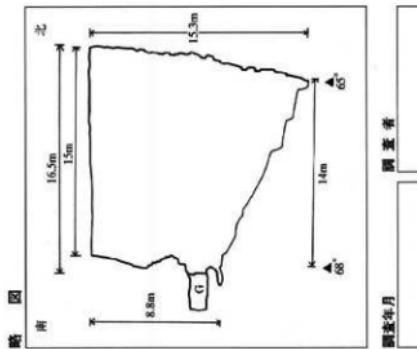
遺構番号	北壁石垣前面 石垣1001F
地区名	本丸
地区番号	
F6	
延長	16.5m(天端15m)
高さ(深さ)	15.3~8.8m
幅	
勾配	(65°~68°)
石材	切石
積み方	整面積み
数量	1045 約石: 25~39袋
形状	ハラミ、ズレなど見られた ため解体修復
特記事項	・天端石は残存している
調査者

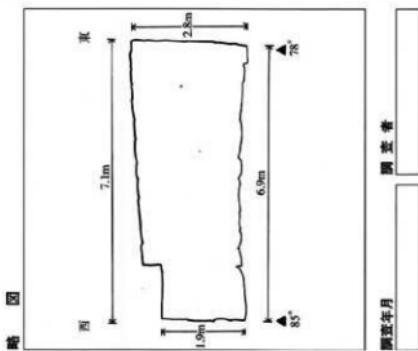
遺構番号	北櫓石垣K面 石垣101K
地区名	本丸
地区番号	F7
延長	7.1m
高さ(深さ)	1.9~2.8m
幅	
勾配	
78°~85°	
石材	
切石	
積み方	
荒削り込み	
数量	94 JK個:3段、築石7~8段
現状	ハラミ、ズレなど見られるため解体修復
特記事項

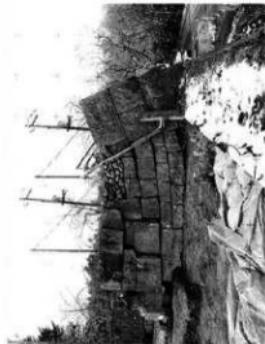
測量番号	北端石垣M面 石垣1001M
地区名	本丸
地区番号	F7
延長	5.3m (天端4.5m)
高さ(厚さ)	2.8~2m
幅	勾配
	82°~84°
石材	切石
積み方	密層積み
数量	38 ML角:5t, BB角:3t, 麻石:4-7t
現状	・ML角部のズレが著しい ・中央部の天端石が欠損している
特記事項

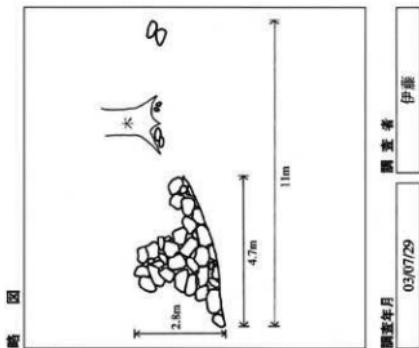
測量番号	御守院跡石垣 石垣1003
地区名	本丸
地区番号	D6
延長	11m
高さ(深さ)	2.8m
勾配	80°
石材	自然石
積み方	乱積み
数量	約40~7~8段
現状	・崖際であり、また木の根がかかる ・近くに落れないが今のこところ ・加工痕は認められない
特記事項

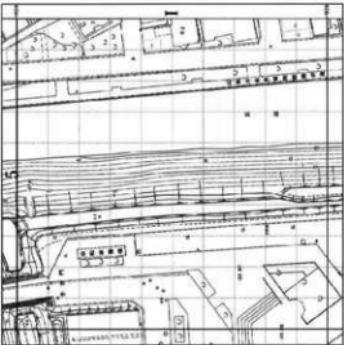
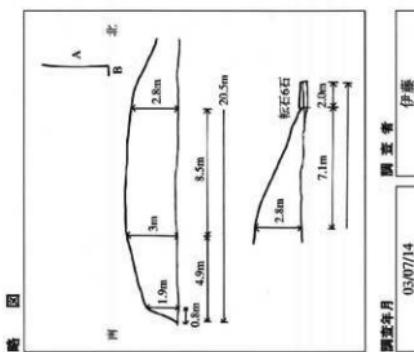
遺構番号	
地区名	子門西側石垣A面 石垣3003A
地区番号	三の丸
延長	15、15
高さ(深さ)	20.5m 3.0m
幅	75°
勾配	
石材	自然石
積み方	乱積み(一部練り積み)(落し積みの部分あり)
数量	210 7段
現状	
特記事項	
<p>・石垣基部がコンクリート歩道部分にのっていている。コンクリートが目地には嵌込まれている部分があり、一部塗装が剥げられている。</p> <p>・北側に石垣石材と考えられる板石あり</p> <p>・昭和36年(1961)修繕 ・昭和53年(1978)宮城県沖地震で倒壊</p>

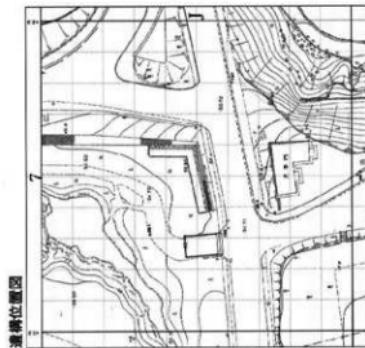
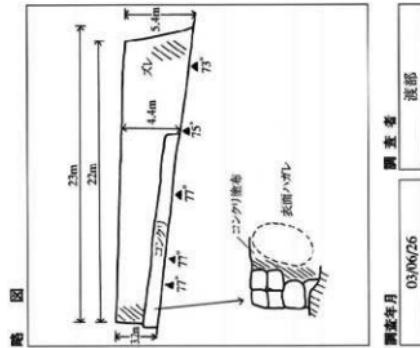
測量番号	
大手門北側石垣面	石墨4001C
地区名	登城路
地区番号	17
延長	23m
高さ(深さ)	BC角: 5.4m CD角: 3.2m
勾配	73°~77°
石材	切石
積み方	整面積み
数量	最大11段、CD角4段
現状	BC角部のズレ ・CD角部の石劣化
特記事項	
<ul style="list-style-type: none"> 天端上には、壁の土台石あり CD角は、角柱状の石を積む。 CD角附近の石材は被熱で劣化しており、一部、コシクリを造り付けている。

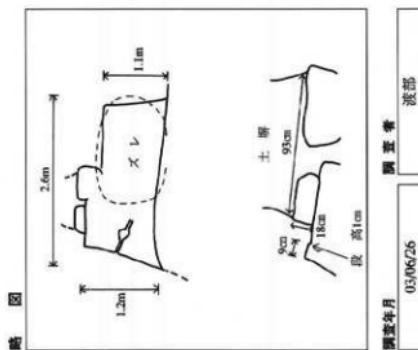
通称番号	大手門脇石垣八面 石垣4002A
地区名	
登城路	
地区番号	17
延長	13.8m
高さ(厚さ)	0.4~2.6m
幅	
勾配	82°~86°
石材	切石
積み方	乾留積み
數量	2~6段
現状	石垣のすれている箇所がある

特記事項
・角石4段。江戸切りが見られる
・石材には近年のものと考えら
れるハツリがある

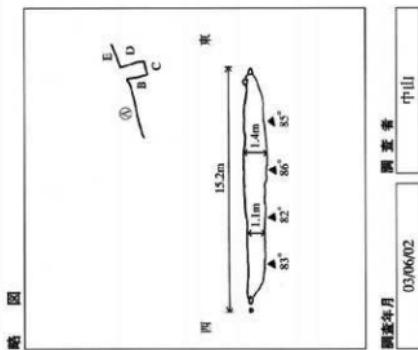
遺跡番号	清水町北側石垣A面 石垣409A
地区名	登城路
地区番号	H6
延長	25.1m
高さ(原さ)	0.3~1.4m
幅	
勾配	
石材	自然石が大部分、削石まじり
積み方	乱積み
数量	115石
現状	
特記事項

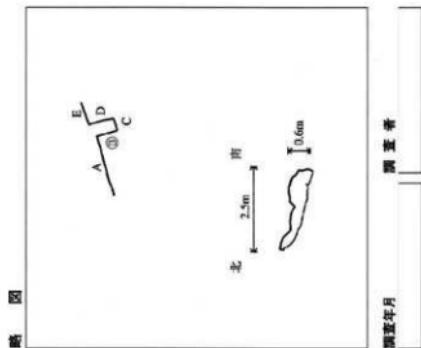
測量番号		清水門北側石垣B面 石面4009B
地区名	登城路	
地区番号	H6	
延長	2.5m	
高さ(深さ)	0.6m	
幅		
勾配		
石材	自然石か大部分、割石まじり	
積み方		
混積み		
数量	20	
現状	崩れている	
特記事項

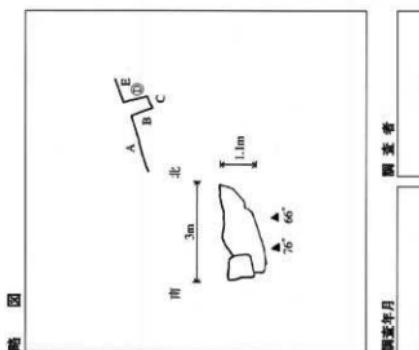
遺跡番号	6	清水町北側石面D面 石面409D
地区名		
登場階		
H6		
延長	3.0m	
高さ(深さ)	1.1m	
幅		
勾配	66°-76°	
石材	自然石が大部分、削石まじり	
積み方	乱積み	
数量	15	
現状	・良好

特記事項
 ・CD角部に方形に加工された
 角石1石あり。表面をノミ加
 工している。
 ・穴穴2ヶ所(幅10×深10、幅
 9×深9)

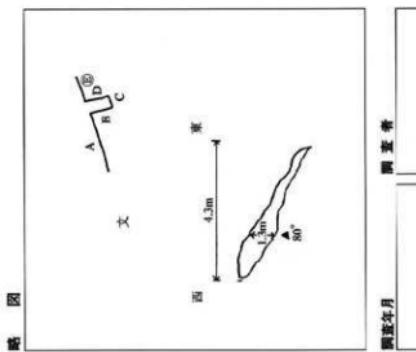
遺構番号	清水門北側石垣正面 石垣409E
地区名	登城路
地区番号	H6
延長	4.3m
高さ(漢丈)	1.3m
幅	80°
石材	自然石が大部分、削石まじり
積み方	乱積み
数量	24
現状	・良好
特記事項

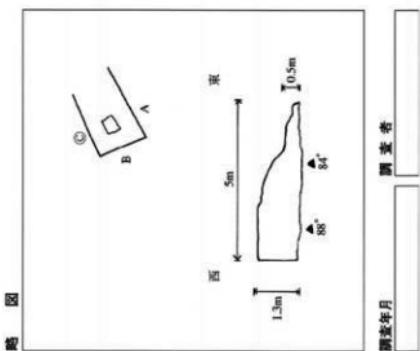
測量番号	6	測量番号	清水町井戸石垣C面 石垣401C
地区名		地区番号	
登城路		延長	
H6		5.0m	
高さ(深さ)		0.5~1.3m	
幅			
勾配		84~88°	
石材		自然石が大部分、削石まじり	
積み方		乱積み	
乱積み		数量	
現状		53	
・良好			
特記事項

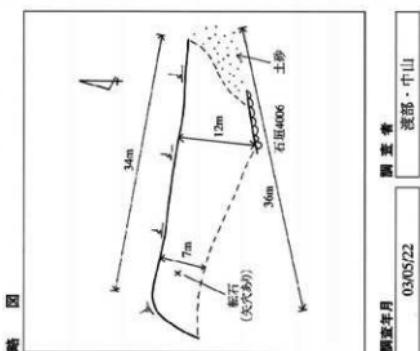
地図番号	下馬平場 平場4001
地区名	登城路
地区番号	
延長	F7
	36m
高さ(深さ)	
幅	
勾配	12m
石材	
積み方	
数量	
現状	・東端に土砂流入
特記事項	・断工あり (矢穴) ・瓦が散乱している

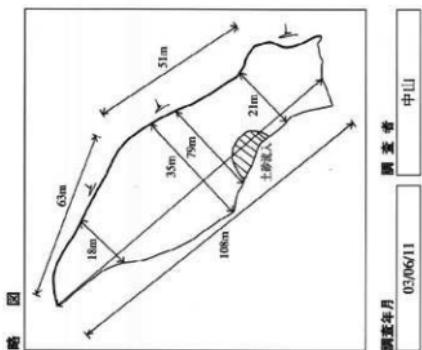
地盤位置図	地盤名	地区名	地区番号	登城路	沿道区段平場 平場4007
	長	G5, G6, H6			
	延				
	高さ(深さ)	108m			
幅					21~35m
勾配					
積み方					
数量					
現状					・山側で渓木あり

特記事項
・溝った工場であり、平場端の排水口には純え排水が流れ出している。
・山側は地盤が悪いようで、土崩れがある。
・注意する必要がある。

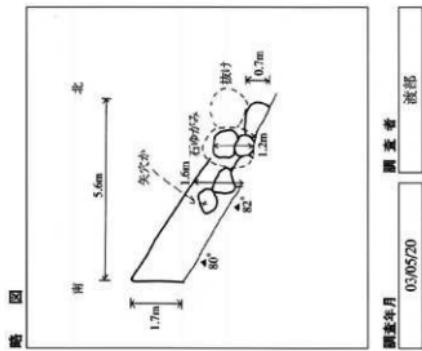
地区名	防水滑石垣D面 石垣ID
御裏林	
地区番号	
E8	
延長	
5.6m	
高さ(深さ)	
0.7~1.7m	
幅	
勾配	
80°、82°	
石材	
自然石	
積み方	
乱積み	
数量	
28	
現状	・北端くずされている
特記事項	・矢穴らしい穴あり(幅7cm、深3cm) ・CD角入角 ・DE角出角 ・裏込め玉石

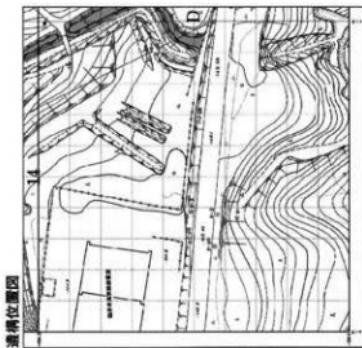
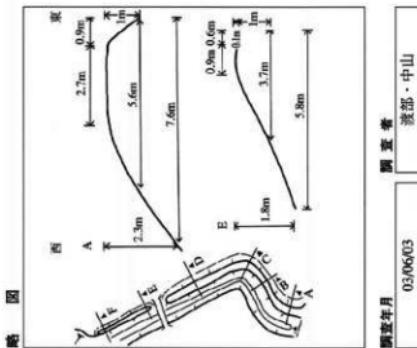
測量位置番号	○-14
地区名	御裏林
地区番号	D13, D14, E14
延長	81.5m
高さ(深さ)	西側: 1.8~2.5m 東側: 0.1~1.0m 上端: 0.5~3.6m 堪能から: 5.8~7.6m 反対側から: 1.5m~3.9m
標高	勾配
石材	積み方
質量	形状
	良好 ・傷から南に8~10m間の部分 が欠けている
	特記事項 ・遊歩道で削削られたと考え られる ・遊歩道の歩道の部分の土器 は、造成時に壊されたと考え られる

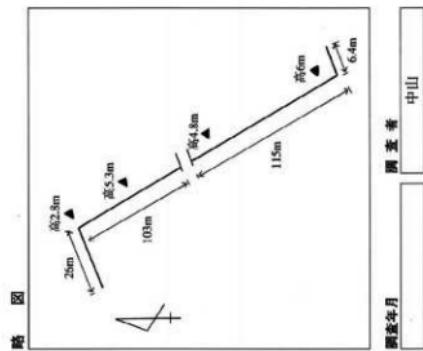
測量番号	北方武家屋敷石垣1 石垣5005	
地区名	その他	
地区番号	M8, NS, N9, O9, O10	
延長	222m	
高さ(深さ)	2.8~6.0m	
幅		
勾配		
石材		
切石		
積み方		
整頓積み		
数量		
現状	・良好	
特記項	平成15年5月に一部崩落 ・倒れ方に玉石とコンクリート
