仙台城跡地震災害石垣復旧事業  
及び史跡整備事業報告書  
中門跡・清水門跡

2006年3月

仙台市教育委員会

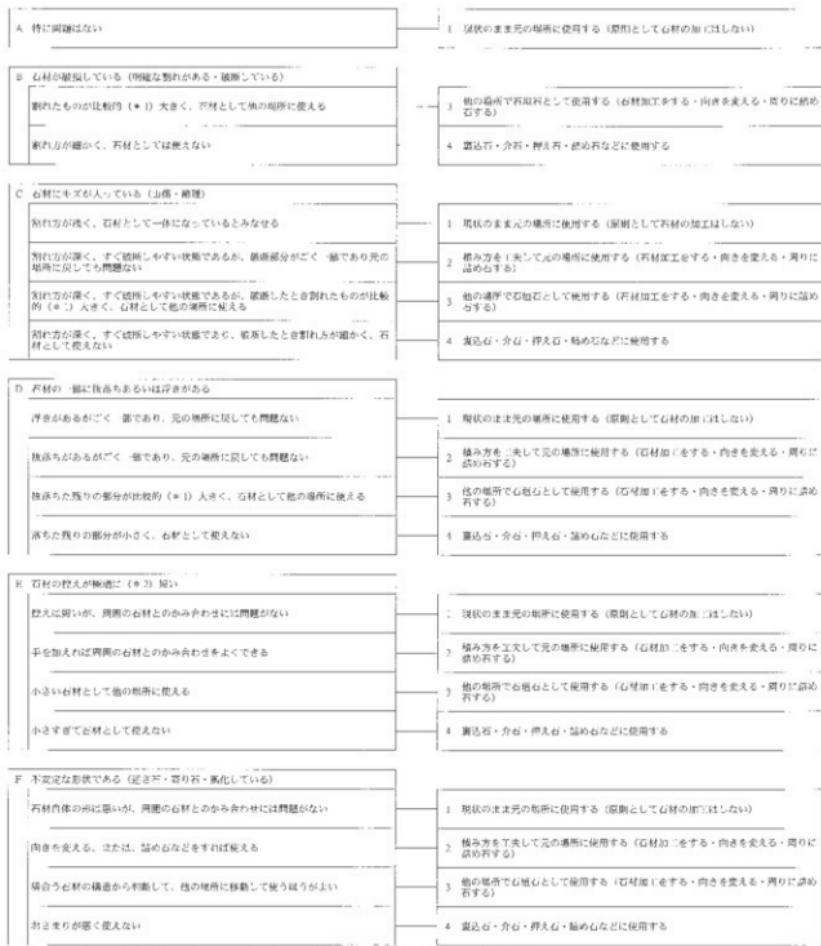
第121図 健全度の分類と利用度評価との関係

個々の石材の材料としての健全度とその利用度評価の関係は以下のとおりである。ただし、これは、元の石材を元の場所に戻すように積むことを前提とした評価である。従って、積み方によりこれにあてはまらない場合が生じることも考えられるので、その場合は監督員との協議により評価するものとした。

解体直後の調査の結果では、交換が必要な石材は解体石材（築石）759個の内126個と交換率は約16.6%であった。しかし、修復段階での再調査では新たな破損部分（山崩や風化）が確認された。この理由としては、石材が荷重から開放されたことや、シート養生のすき間から水分が浸透した事により割れが広がったことなどが考えられる。最終的には181石（23.8%）となった。

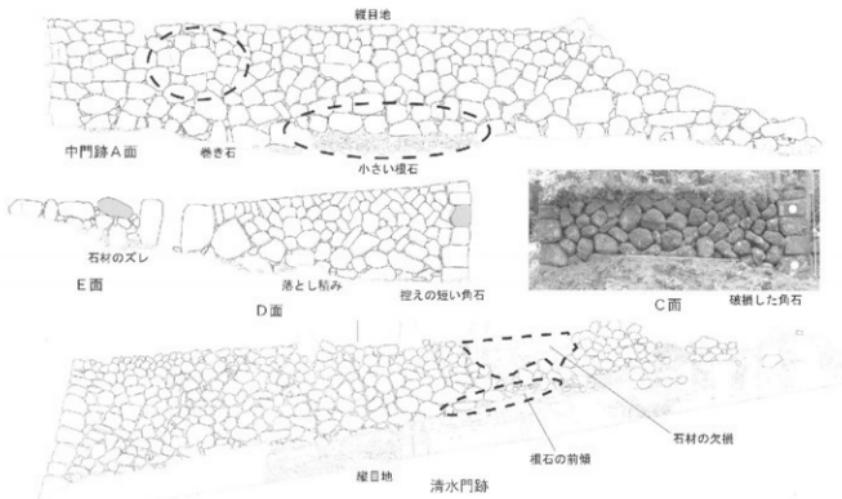
第142図 石積み上の問題点

石垣分科会での検討では、まず、B・C・D面の落し積みに問題があるとの指摘がなされた。築石が角石にもたれ角石を押し出す力が加わっており、安全性に問題があると考えられた。角石も控えが極端に短いものや破損しているものがあり、安定性を欠いていることが指摘された。A面では縦目地、巻き石が認められた。A面中央部根石は両脇に比べ石材が小さいうえに、前面が昭忠記念堂の基礎により掘り下げられており、かつ玉石層の上に乗っており非常に不安定である。積み方の検討とあわせて基礎地盤の補強が課題とされた。

石積みについては縦目地が通る箇所があることが指摘される程度である。それよりも問題であったのは、石材の欠損部がある点、基礎部前面が切り下げられている点、解体の結果根石の一部の石尻が上がっている点である。そのため、基礎部の補強方法が大きな課題となつた。
