史跡有岡古墳群(王墓山古墳)
保 存 整 備 事 業 報 告 書

編集・発行 香川県善通寺市文治町 2-1-4
善通寺市教育委員会 文化振興室

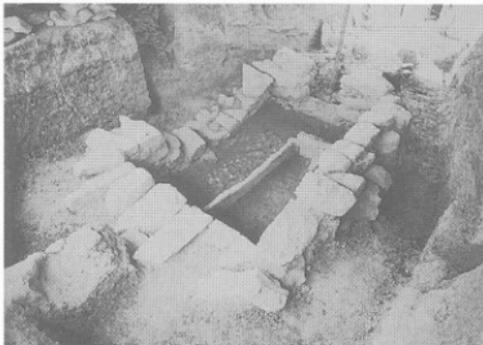
第132図
玄室部分解体作業完了の風景
(西から)

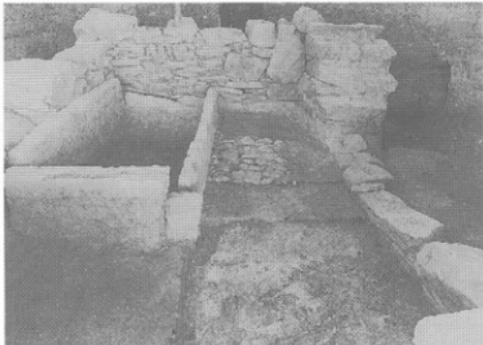
第133図
玄室床面(裸床)剥取り作業状況
(玄門から)

前回の発掘調査の際には確定上面までしか検出されておらず、壁の隙間に転落した小型遺物（玉類）が遺存している可能性が高いので、床面を20cm間隔に方形に切り取りながら縫を取上げ、遺物検出との出し位置の確認を行った。また、追跡の痕跡を示す角螺旋灰岩も併せて取り上げたが、これも風化が進んでおり、石屋形石材等と共に強化処理することにした。側床の剥ぎ取り作業は教育委員会の担当職員（毎川）が実施した。

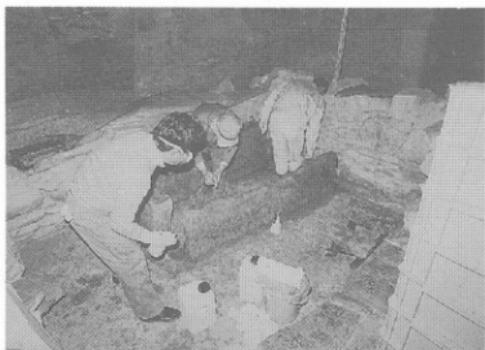
第134図
石屋形含浸処理作業風景
(東から)

石材は乾燥を待って汚れ等を取り除いた後に、石本来の強度を取り戻させるための活性化剤をスプレーで表面に吹き付け吸収させ、乾燥した後に再度これを振り返し、最後に緩衝剤で表面処理した。振合は一般的に使用されているコンクリートホ

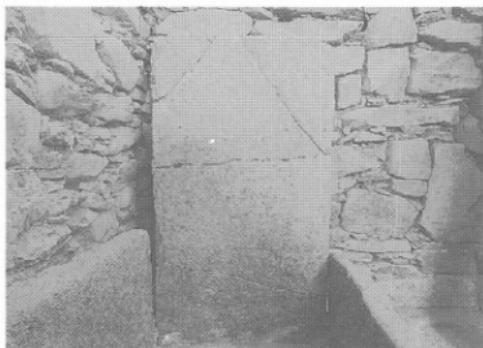
また、石屋形の石材は風化が進み、南北両側の腰石は下方に亀裂が入り既に折れてしまっていたため、この作業の進捗状況に併せて石屋形の解体修理（保存処理）作業を実施した。東西両側の腰石は部分的に亀裂が認められたものの、南北両側の腰石から比べると損傷の度合いは小さく、取り外さず現位置で保存処理を行うこととした。

第135図
石屋形奥壁側腰石接合状況
(南東から)

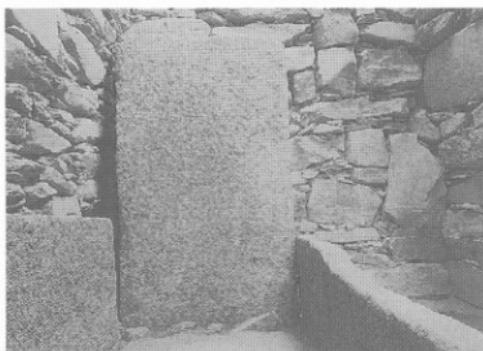
第136図
石屋形奥壁側腰石保存処理
作業完了の状況
(南東から)

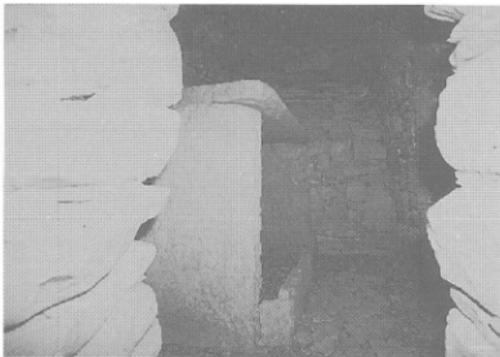
第137図 石屋形天井石とレプリカ架設状況

ンドを使用し、破損した部分や亀裂の隙間は笠川が石材用パテ剤で充填し着色した。天井石については接合しても架設することは無理と判断されたため、強化プラスチック製のレプリカを作成し、石屋形は再び構築当時の姿を取り戻した。

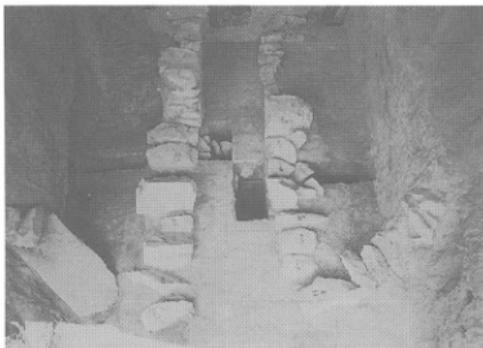
漢道部での解体作業を続けていたところ、作業中の振動により開口部付近の西壁基礎部の土層が液状化し吹き出した。調べると、地山上に盛られていた黒色土層は乾燥すると硬いものの、一旦湿気を含むと液状化し流れだす程であることが判明した。また、漢道部変形部分解体作業完了後に、軟弱地盤部分に小トレンチを設定し調査したところ、玄室部で確認された硬い地山は、ここでは30~40cm程にあり、間は安山岩塊を含む軟弱な土で埋められていることが判明した。(第139図参照)

この状態では復元しても、地盤が水を含んだ段階で上部の構造物が変形する恐れが出た。また、漢道部が早く崩壊してしまっていた原因もここにあることも考えら

第138図
漢道部下層石積と小トレンチ設置状況 (南東から)

れた。そこで、県教育委員会、設計業者等と協議の結果、既設部の一部を新設部の土と共に安定した地盤まで掘り下げ、開口部のコンクリート製入口の基礎と一緒に人工地盤を築いた土に復元するという方法に変更されることになり、この工事内容の変更と、これに伴う金額の変更（増額）の変更申請を行い、承認を得て変更事業に着手した。（第139回・第140回参照）

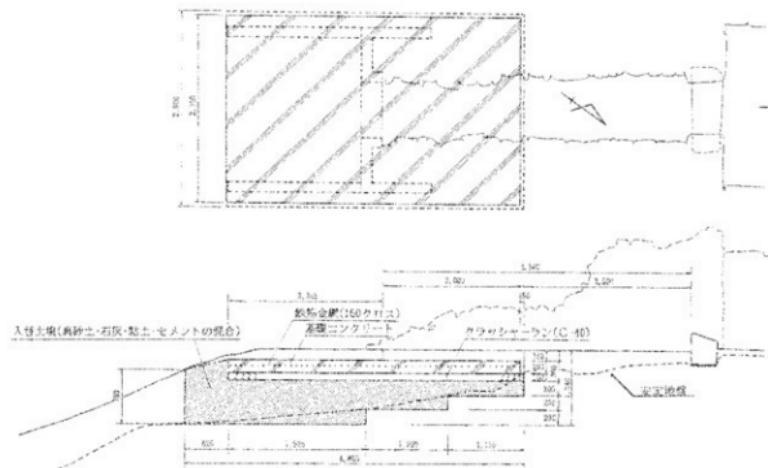
第140図
赤道部人工基盤構築状況

- ①軟弱地盤を地山に沿って除去し、
- ②真砂土・石灰・粘土・セメントの混合土を入れて天压をかけた上に、タッシャーラン(砂石)を敷く。
- ③ここに鉄筋コンクリート製地盤を設け、
- ④この上に鐵筋コンクリート製の入口を造り、
- ⑤ステンレス製易于扉を設置した。

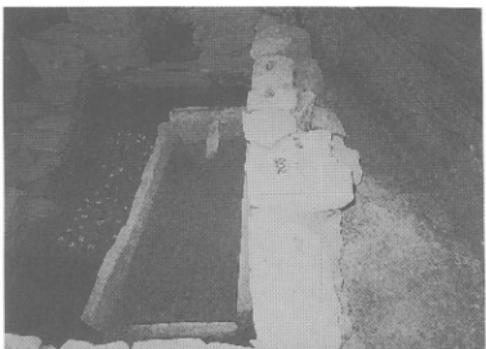
第142図
玄室西壁：復元前の状況
(北西から)

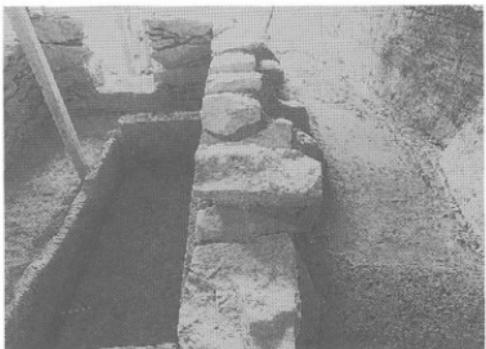
第143図
玄室西壁：復元後の状況
(北西から)

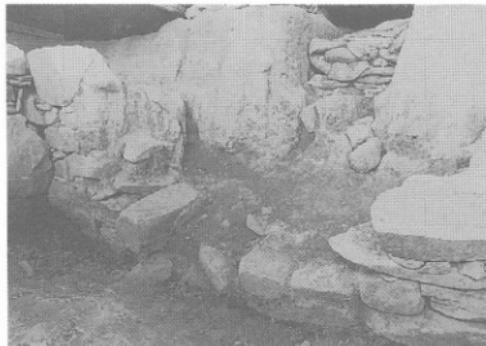
第144図

石室の復元作業は盜掘による破壊の著しい玄室東壁から着手した。玄室東壁は盜掘により、最下段2～3段を残して破壊されていた。移動した石材を除去したところ石室基底部の構造が判明したが、最下層の石材は中層から上層で見られた石材から比べると以外にも小さい。最下段の石材に至っては更に小さく、一見して不安を覚えるが、太田氏に確かめたところ、「平坦に整形された硬質な地山面上に構築されているため心配はない。」との回答を得た。

玄室東壁：下層復元前の状況

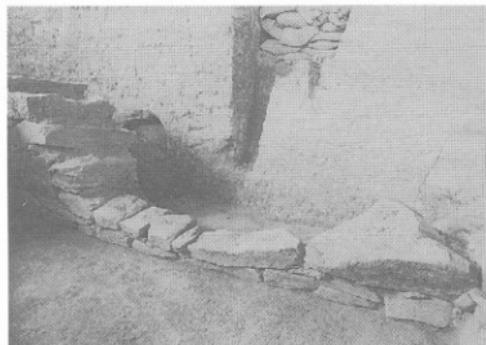
第145図

玄室東壁：下層検出状況

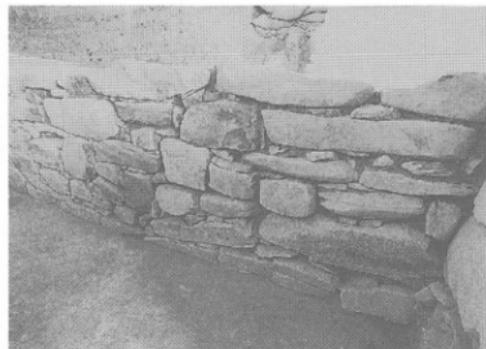
第146図

玄室東壁：下層復元後の状況

玄室東壁下層部の作業は、位置が復元出来る石材は元の場所に戻し、失われていた部分の石材は新たに調達した石材で補い、まず周囲の壁面とほぼ同一の高さに達するまで積み上げた。(第144図～第146図) 石材の使用方法については、周辺の残りの良い部分を参考にして実施した。

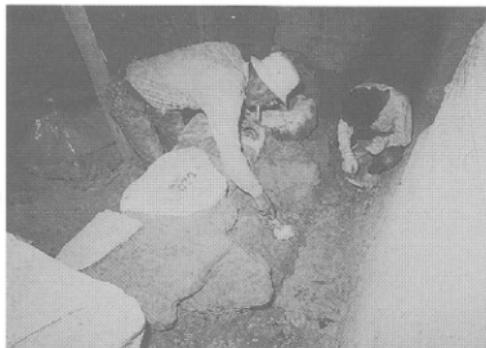
第147図
玄室東壁外側の防水処理作業風景
(東から)

そして、壁面が50~60cm程度積み上がる度に、防水効果を高める目的で石壁裏側を粘土で覆い(第147図)、更に掘り方内を数cmおきに石灰を混ぜた土を運び込み、上から叩き締める作業を繰り返した。裏込め土は、解体作業時に掘り方内から運びだした真土状の土1m³に、石灰20kgを4~5袋混ぜたものを用いた。

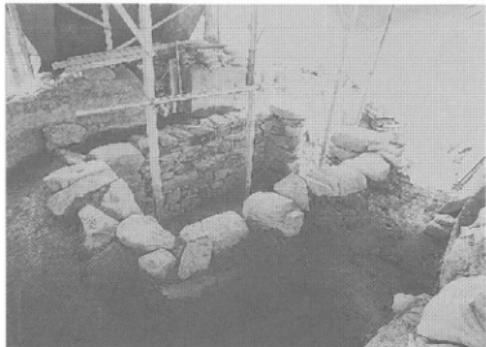
第148図
玄室復元作業進捗状況
(西から)
※玄門部の高さまで積み上げた状態

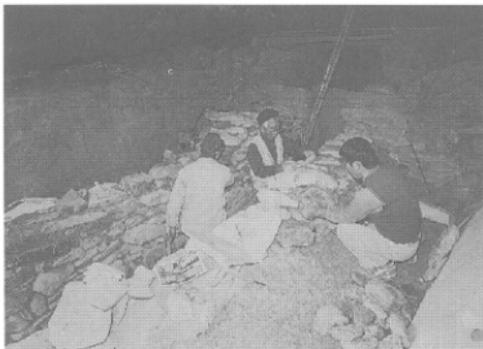
第153図
渡道部の大井石架設作業風
景 (西から)

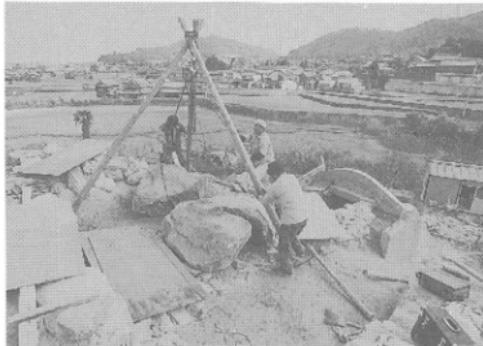
第154図
復元をほ修完了した渡道部
(岡口部(南東)から)

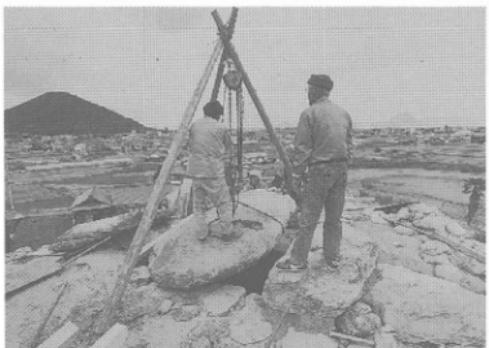
第156図
玄室前の天井石架設作業風景
(南から)

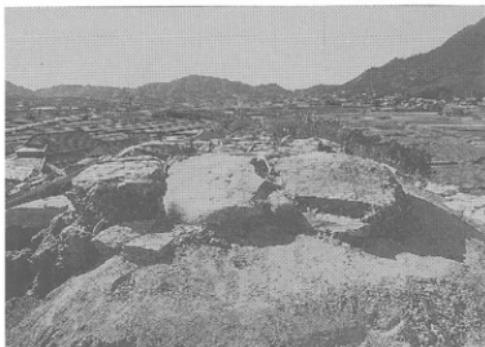
第157図
玄室部の天井石架設作業完了状況
(北東から)

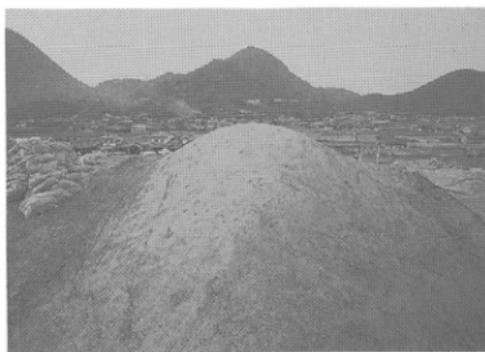
第158図
復元が完了した石室上部の
盛土 (南東から)

そして最後に、天井石を粘土で完全に覆った後に土壌改良を施した真土を盛り、建設機械で締めて作業を完了した。(第156図～第158図参照)

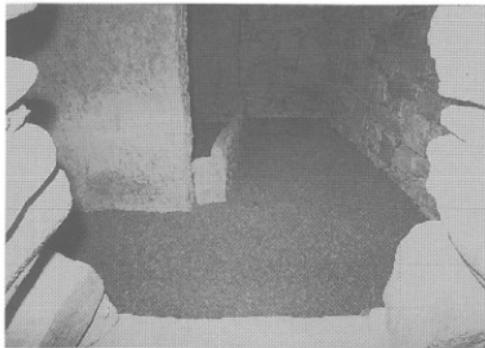
第159回
玄室床面の復元作業状況
(玄門部(南東)から)

またこの時に後造部3箇所と玄室部2箇所に照明用の配線を行い、スイッチは開口部に施されたコンクリート製の入り口に設置し、同時に玄室床面の復元作業を実施した。玄室内に真土を搬入し新めた後に、一旦撤出し瓦砾を新えた壁を搬入して床に敷き詰め、この上に追跡の痕跡である石材を当初の位置に戻した。この作業は太田作園の協力を得て篠川が行った。(第159図・第160図参照)

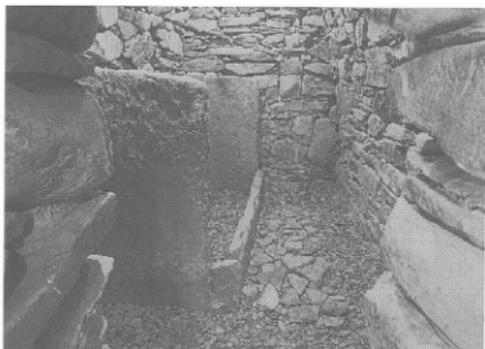
第160回
玄室床面の復元作業完了の
状況 (玄門部(南東)から)

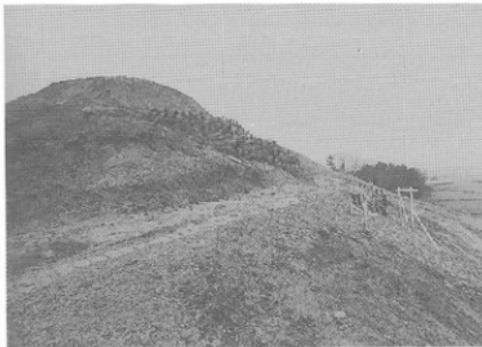
第167図
後円部北側急斜面の土留柵
設置状況　（北東から）

従ってこの範囲のみ古墳裾部の脛らみを押さえることで、下方の盛土の規模を縮小することにした。しかしながら、それでも急斜面での盛土工事となるため、墳丘上に2段、園路下方に1段、土留めを目的としたながらみ（柵）を設けてから盛土工事を実施した。ながらみは最終的に土中に隠れる構造である。

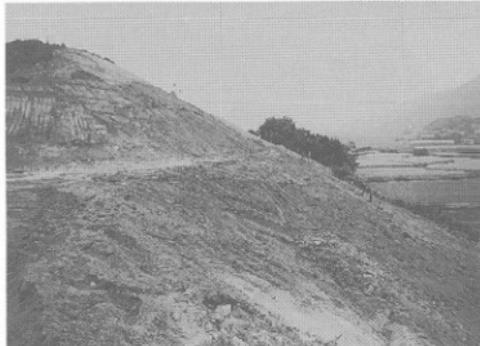
第168図
後円部北側急斜面の盛土完了の状況　（北東から）
