史跡高松城跡整備報告書 第2冊

石垣基礎調査報告書

2008年2月

高 松 市 教 育 委 員 会

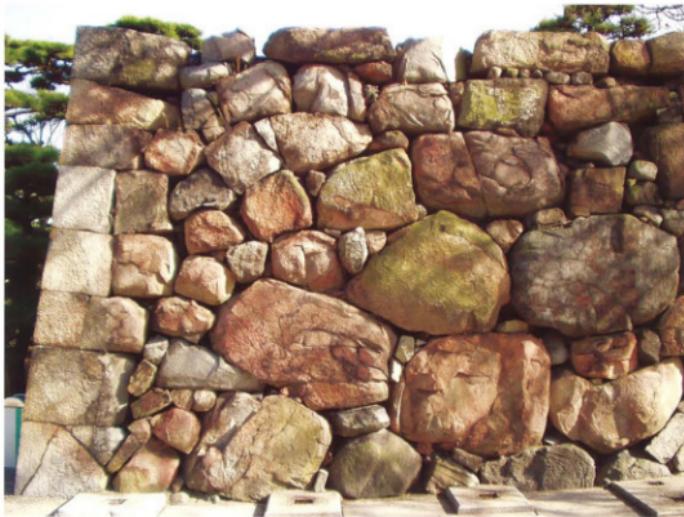
高松空襲による被熱痕（桜御門）

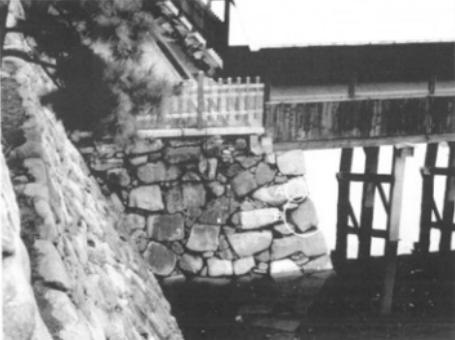
<p>A. 刻印分銅 B. 動き出している石</p>																	
備考								調査年月日	平成16年12月 8日 平成16年12月17日

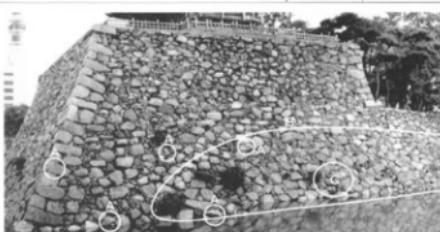
<p>A. フレ B. ハラミ C. 大きなハラミ D. 刻印○ E. 刻印□ F. 矢穴 ※水際間詰ヌケ、ワレ多し</p>

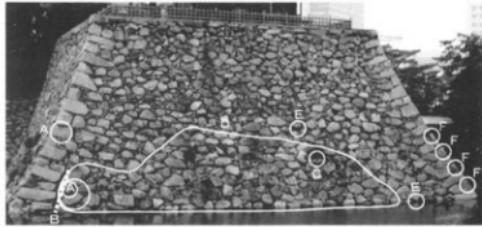
石垣番号	1004	地区	本丸		積み方	野面		石垣位置
石垣部位	外(内堀に面する)				石積工法	乱積		
方位	東				角石 (算木)	左 切石		
角の形状	左隅角	出			右 切石			
	右隅角	出			その他 特記	ソリ		
上部構造物	天守				石材	花崗岩、安山岩(一部)		
転用石	無				刻印	無		
破損状況	良好	欠損	ズレ	ハラミ	ワレ	欠け 剥離	陥没	崩落
破損要因	s3	s4	s3	s4			w3	
石垣規格	天端長 21.1	基底部長 32.1	左端高 13.53	中央高 13.6	右端高 13.73	左角勾配 55	左端勾配 70	中央勾配 70
								右端勾配 70
								右角勾配 55
築造時期	生駒期				改修	有	基底部	
修理					文献資料	『小神野夜話』		
発掘調査	平成18年度調査				その他 の調査			
その他 記述 1					その他 記述 2			
破損現状	A. フレ B. 大きな空隙 C. ズレ出し D. 大きいラミ出し E. スケ F. 算木の短辺が内側に入り込む (面が継わざ) 下部全体に目地をモルタル詰め 下半部が大きくハラミ出し 石材ワレ、スケ多し、算木もワレ

103側からみたハラミ				
備考						調査年月日	平成16年12月 8日	平成16年12月17日

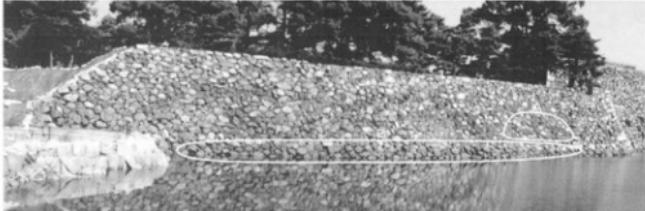
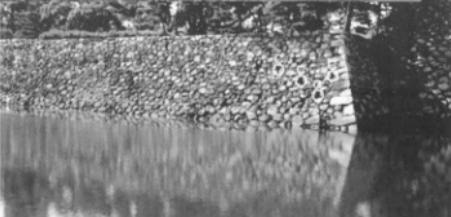
<p>A. ハラミ B. 前に持ち出して積む C. 間詰石ヌケ</p>															
備考	解体中								調査年月日	平成16年12月 8日

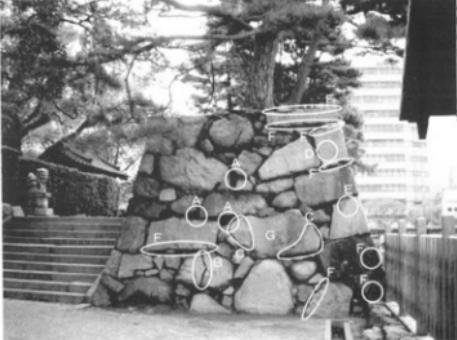
<p>A. スケ      B. ワレ      C. 表面ハガレ      D. 刻印×○      E. 刻印○      F. 矢穴      G. 積えのないうすい石材を用いている      ※左隅角は積み替え、改変されている      とみられる</p>																
備考								調査年月日	平成16年12月 9日

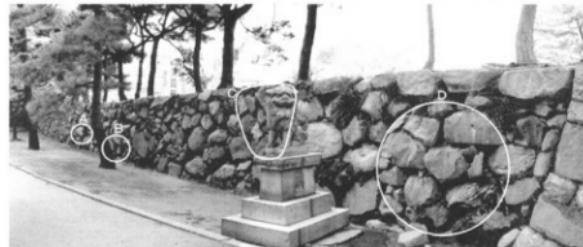
<p>A. ズレ B. 開詰石のヌケ C. 谷積 D. 小ハラミ ※石材形状、サイズ不揃い</p>																
備考									調査年月日	平成16年12月17日

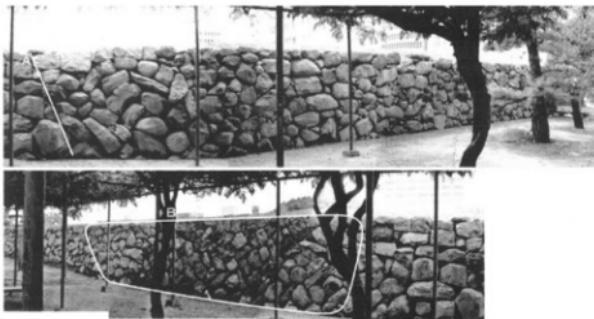
<p>A. 積み直しライン B. 谷積 左角部ハラミ 右角部付近石材小さい 中央部ハラミ</p>																	
備考	右隅角解体中								調査年月日	平成16年12月17日

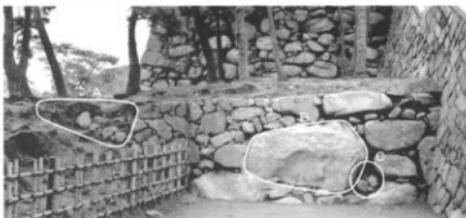
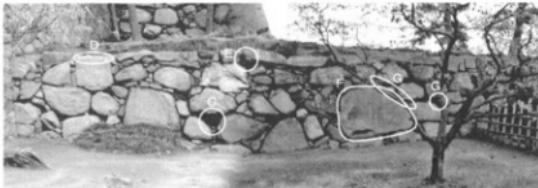
<p>A: 崩落 B: 200×135の大石 C: 間詰石ヌケ D: 矢穴 E: 樹根で両側の天端石がズレ出し F: 170×125の大石 G: 間詰に瓦片を入れる</p>																
備考									調査年月日	平成16年12月17日

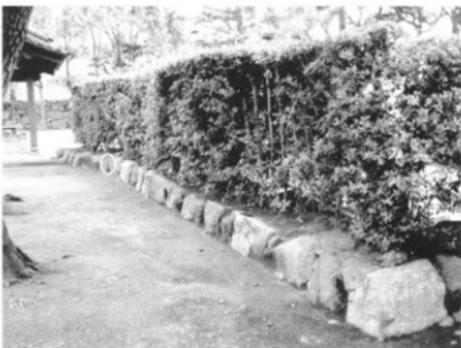
※後世の植樹か区面界と思われる一石のみの列石状石垣												A. 折れ		
備考	一石のみの石列								調査年月日	平成16年12月17日

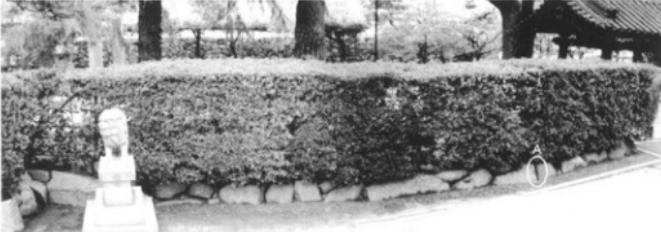
<p>A. 折れ</p> <p>※後世の植樹か区画界と思われる一石のみの列石状石垣</p>															
備考	一石のみの石列								調査年月日	平成16年12月17日

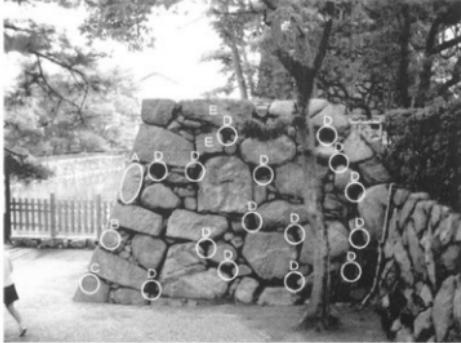
<p>A. 刻印○×ち(?)      B. 刻印口      C. 刻印分銅      D. 間詰石又ヶ      E. 安山岩</p>																		
備考							調査年月日		平成16年12月 9日
