石垣項目別カルテ

史跡高松城跡 石垣調査

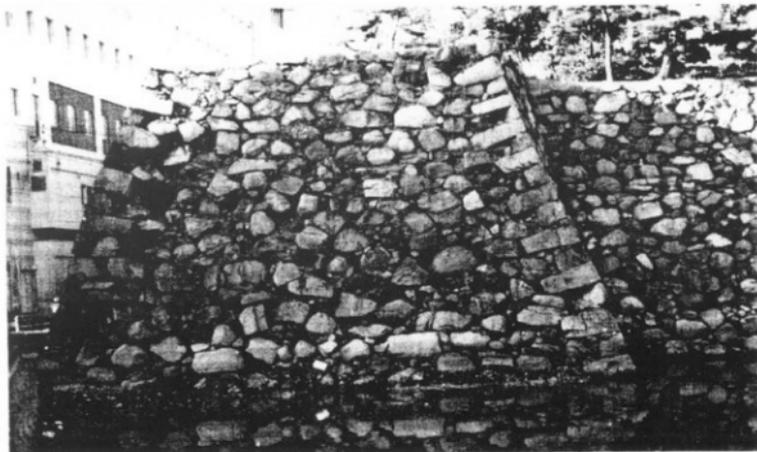
方位	南				角石(算木)	左	切石							
角の形状	左隅角	出				右	切石							
	右隅角	出			その他特記									
上部構造物	地久櫓				石材	花崗岩、安山岩								
転用石	無			刻印	○、×、長方形、○の中に×、分銅形、									
破損状況と破損要因	良好	欠損	ズレ	ハラミ	ワレ	欠け剥離	陥没	崩落	間詰のヌケ	その他焼損等	軽微な改変	破損状態	影響の程度	危険度
				s3								a1	b2	B
石垣規模	天端長	基底部長	左端高	中央高	右端高	左角勾配	左端勾配	中央勾配	右端勾配	右角勾配				
	8.95	14.70	8.48	8.50	8.76	73				69				
築造時期	生駒期・松平初期				改修	有	基底部	地山						
修理	解体中				文献資料									
発掘調査	『史跡高松城跡地久櫓台発掘調査概報(平成11~15年度)』				その他の調査									
その他記述 1					その他記述 2									
破損現状

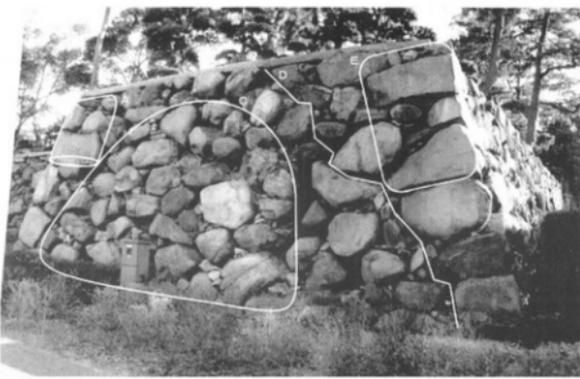
<p>A 積み方が不自然 B 矢穴 C ハラミ D 目地 E 算木積 ※間詰石のヌケ (後から入れている)</p>			
<p>※上半の算木(切石)は他と石材加工も異なり、後世の改修とみられる。下半は算木がみられない。他は全て野面石。</p>														
備考								調査年月日	平成16年12月 9日

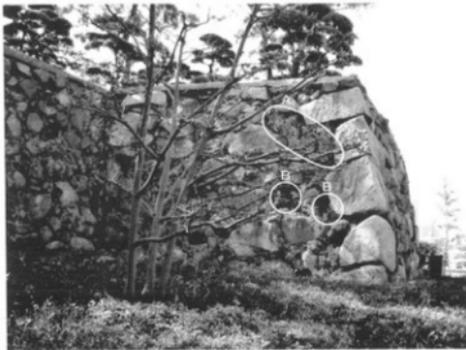
<p>A. ズレ出し B. 間詰石のヌケ ※モルタルで金網を囲める</p>								
	※出隅の下半は算木積とならず、不安定													
備考									調査年月日	平成16年12月 9日

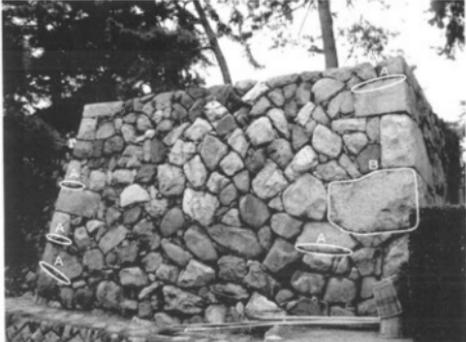
<p>A. 矢穴 B. 大石</p> <p>※隅角部以外は全面谷積</p>													
備考											調査年月日	平成16年12月 8日

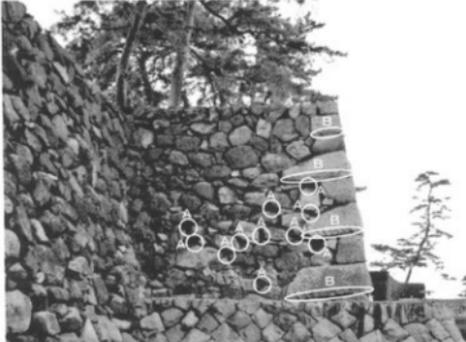
<p>A. 間詰石ヌケ B. 欠穴</p>			
<p>※斜めの目地が数本入る。後世の積み直しか。</p>															
備考											調査年月日	平成16年12月17日

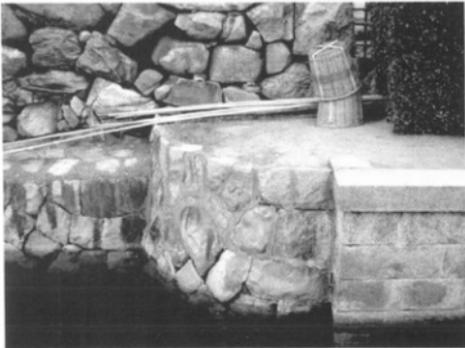
切石の算木(目地にモルタル)								
	※明治以降のもの													
備考											調査年月日	平成16年12月 8日

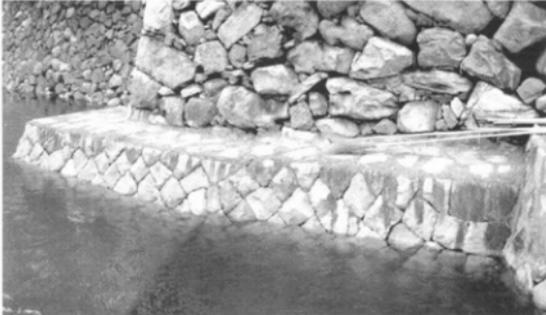
切石の谷積			
	※明治以降のもの													
備考									調査年月日	平成16年12月 8日

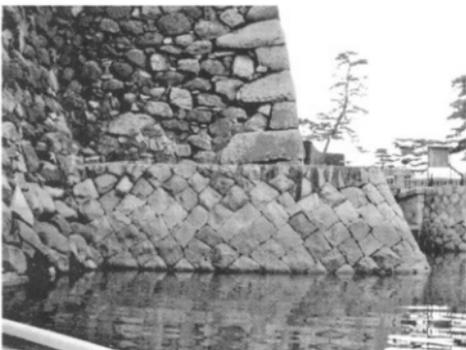
<p style="text-align: center;">切石の谷積</p> <p style="text-align: center;">※明治以降のもの</p>														
備考											調査年月日	平成16年12月 8日

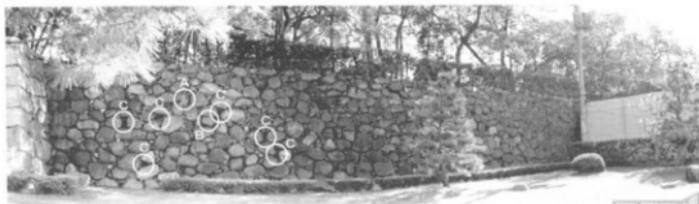
<p>A 石材風化 B. 礎石転用? (柱座伏のくぼみ) C. 開証石ヌケ D. うすいハラミ E. 中央部天端付近ハラミ出し (樹木の影響?) F. 積み直し(切石) G. くぼみ ※右の櫓台石垣(切石)は合端がきちんと合っていない。石材が動き出し?</p>

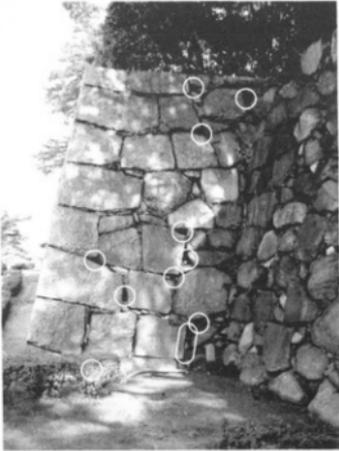
<p>間詰石少々ヌケ</p> <p>※形の揃った方形の大石を用いて丁寧に積み切石はノミ仕上げ</p>							
備考	短い石垣のため中央高省略						調査年月日	平成16年12月17日

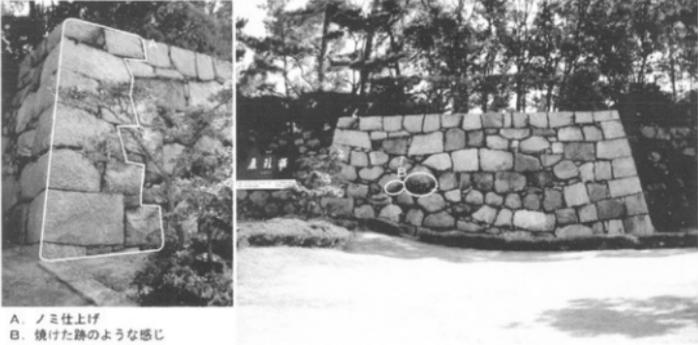
<p>A. ノミ仕上げ B. 換けた跡のような感じ</p> <p>※隅角。天端付近はノミ加工した大きめの揃った切石を用いている</p>																
備考									調査年月日	平成16年12月17日

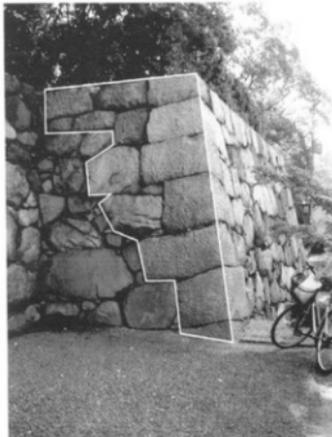
※切石部分はノミ跡が明瞭に認められる														
備考	短い石垣のため中央高省略								調査年月日	平成16年12月17日

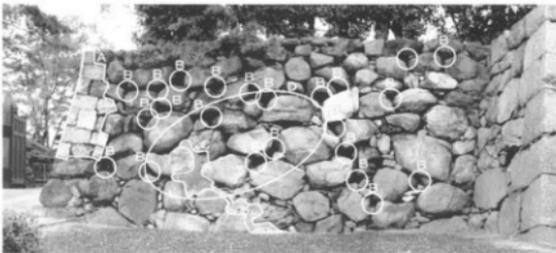
<p>A. 明治期以降の積み直し B. 間詰石のヌケ C. モルタル詰め D. 焼け(剥離なし)</p> <p>※石垣面揃わず。左隅角は後世の改変による開口部。</p>																	
備考									調査年月日	平成16年12月 9日

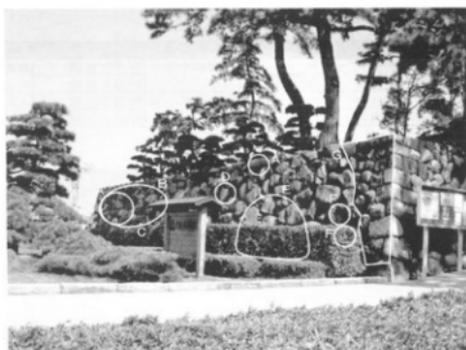
<p>A. 焼損 B. ワレ落ち C. 間詰石ヌケ D. ズレ E. ハラミ F. 焼けて欠け G. 積み直しライン</p>								
※右隅角は後世の改変による開口部。全体に焼損による石材劣化、間詰石のヌケが目立つ。														
備考								調査年月日	平成16年11月 8日

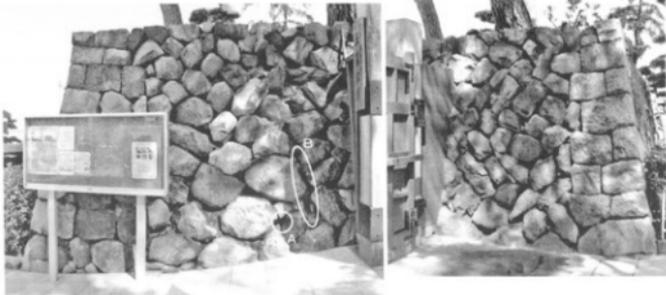
<p>A. ヌケ B. モルタル詰め ※明治以降の開口部。両端は布積、中央は谷積。</p>													
備 考										調査年月日	平成16年12月17日

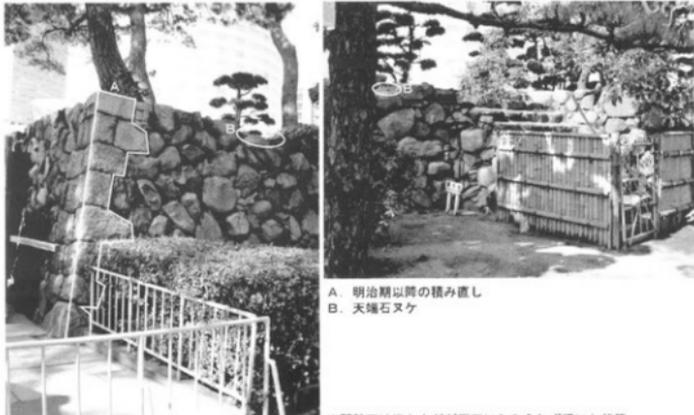
<p>A. 明治期以降の積み直し B. 天端石ヌケ</p> <p>※簡易石はほとんどが平石にかみ合わず浮いた状態。後から詰め込んだものか。</p>																
備考								調査年月日	平成16年12月17日

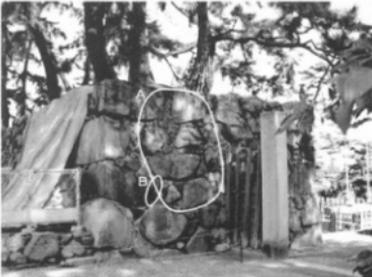
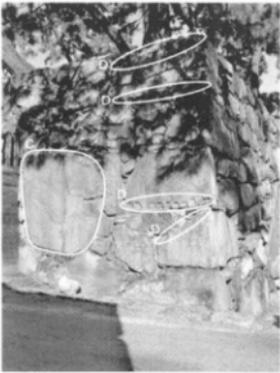
</div> <p>A 横溝 B ワレ C 大石 (縦165cm、横150cm) D 欠穴 ※全面目地モルタル詰め</p> <p>※門石垣で大石を用いて積む</p>													
備考									調査年月日	平成16年12月17日

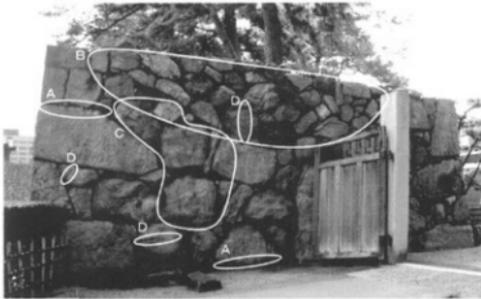
<p>A. 矢穴 B. 谷積 C. 鎖け D. ワレ E. 大石 (縦190cm×横160cm)</p> <p>※門石垣で大石を用いて積む。一部新しい石材が見られる。</p>
