石垣項目別カルテ

史跡高松城跡 石垣調査

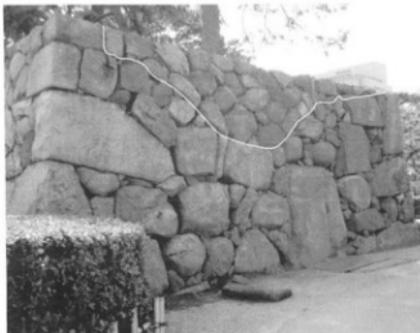
位置・規模等	<ul style="list-style-type: none"> 本石垣は二ノ丸北東部の黒櫻台の北面内石垣である。 高さは中央部で約3.7m、全長は天端で約7.7mである。 勾配は86度とやや急である。 																					
積み方・石材等	<ul style="list-style-type: none"> 石の積み方は花崗岩の野面石と割石を用いた乱積であるが、部分的に割石による谷積が見られる。両隅角とも割石を用いて積み上げられている。 石材は方形形状のものと丸みのあるものが混在し、規模も比較的大きなものと比較的小さなものが混在する。標準的な規格の石材は少ない。 両隅角とも完成度の高い算木積である。 転用石、刻印は見られない。 																					
破損状況	<ul style="list-style-type: none"> 焼損が見られる。 石材のワレが見られるが、概ね良好な状態である。 																					
石垣の変遷	<ul style="list-style-type: none"> 生駒期から所在する開口部であるが、『高松城下園屏風』によると、No.2012石垣とNo.2031石垣がそのまま北へ延びるように描かれており、松平初期の改修により新たに築造ないしは積み直しがあったと考えられる。 石の積み方が乱雜であり、谷積も見られることから、明治以降の積み直しが考えられる。 																					
目地の状況

<table><tr> <th>目地の位置・状況</th> <th>目地の面側</th> <th>石材種類</th> <th>石材形状</th> <th>石材規格</th> <th>積み方</th> <th>目地の発生箇所</th> </tr><tr> <td>両隅角近傍天端から石垣</td> <td>三形の中</td> <td>花崗岩</td> <td>割石丸み</td> <td>皿形中側が小</td> <td>割石谷積</td> <td>上方石垣積み直し</td> </tr><tr> <td>中段部に至る皿形目地</td> <td>皿形の外</td> <td>花崗岩</td> <td>方形丸み</td> <td>ぶり</td> <td>野面石乱積</td> <td></td> </tr></table>

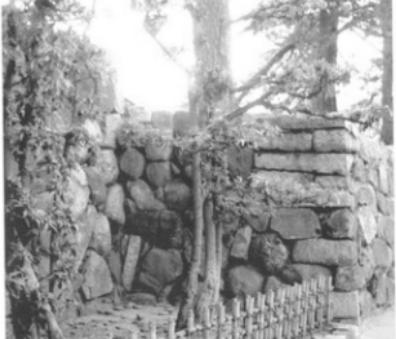
<p>A. スケ B. 石材の使い C. 切石 D. 剥石 ※No.2029の石垣が奥に入る。これより新しい時代のものか。</p>																
備考									調査年月日	平成16年12月17日

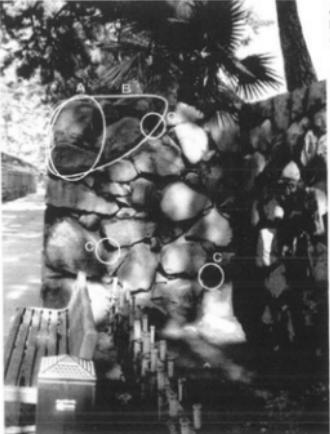
<p>A. 舟木積でない B. 上面は積み替えか? C. 間詰石スケ</p>																
備考	短い石垣のため中央高省略							調査年月日	平成16年12月17日

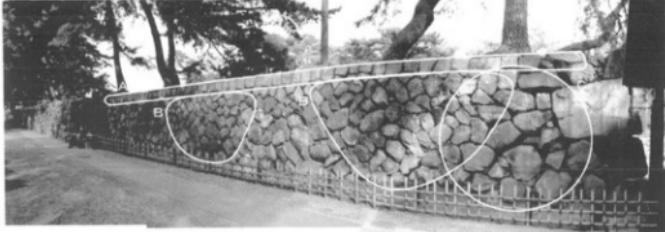
<p>A: 天端石崩れ B: 谷積 C: ハラミ大、マツの根によるもの D: ややハラミ E: 間詰石のスケ</p>

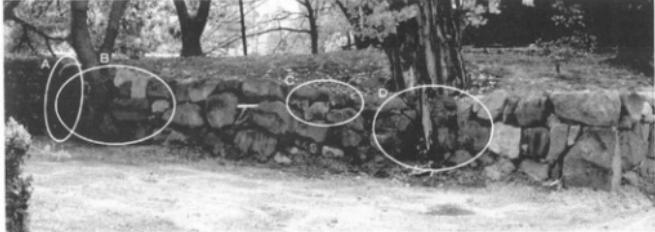
<p>A. バイブ B. センダンの木によりズレだし C. 後転 D. イチヨウの木によって崩落</p>																
備考									調査年月日	平成16年12月17日

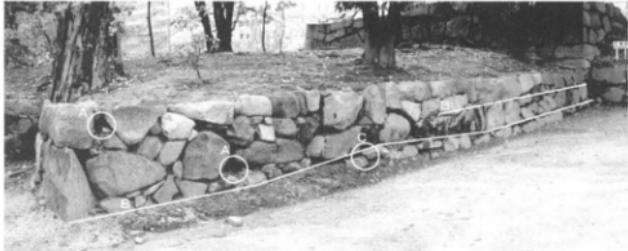
<p>A. 間詰石ヌケ B. 横目地 C. ズレだし D. 石の壇の柱（近代のもの） E. バイブ</p>

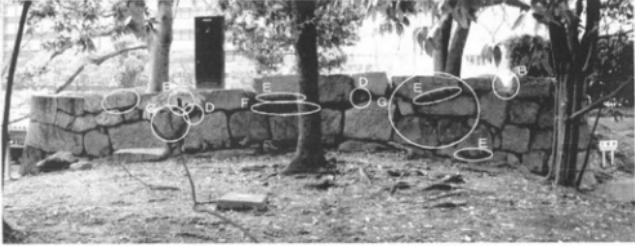
<p>A. 天端石不陸 B. 天端石のヌケ C. ズレ D. 間詰石のヌケ E. 矢穴 F. 扇平石使用 G. ヒビ、ワレ多く入る（焼けか） H. 方形切石</p>

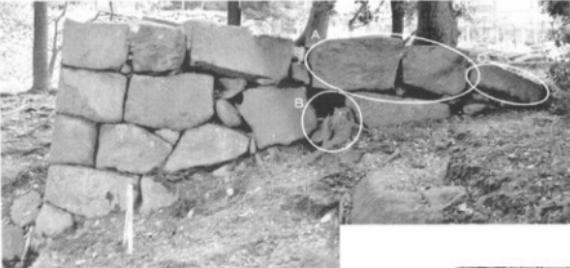
<p>A. ズレ B. 間詰石のヌケ、楔根伸びる C. 角石のレベルに合わせるためか</p>

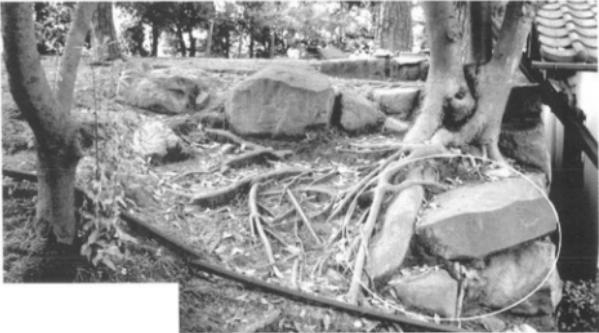
A. 後世のもの																	
	※多層堆の南面石垣																	
備考	列石のため基底部長省略、残存石垣一石のみで計測不可							調査年月日	平成16年12月17日

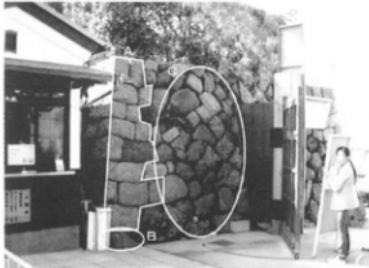
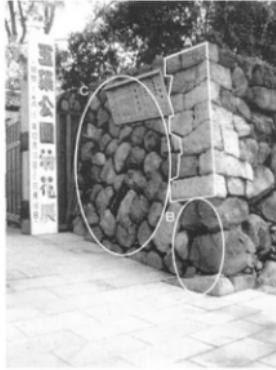
<p>A. 基底部以外開口部設置に伴い算木積とする B. 野面割石 C. 谷積</p> <p>※後世の改変による開口部</p>									
備考							調査年月日	平成16年12月17日

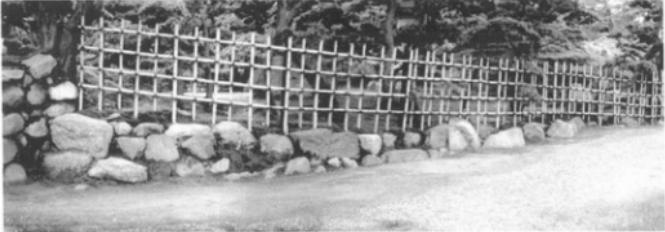
<p>※自然石風の石。三の丸の庭園背後の土留か。</p>														
備考	残存石垣一石のみで計測不可							調査年月日	平成16年12月 8日

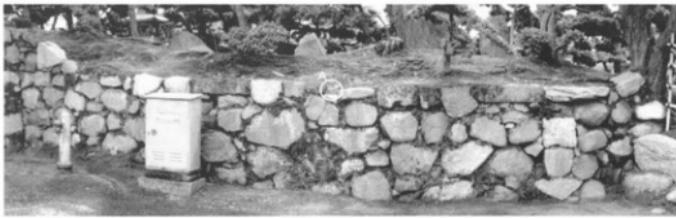
<p>A. 欠損 ※石材の形状不揃い</p>														
備考									調査年月日	平成16年12月 8日

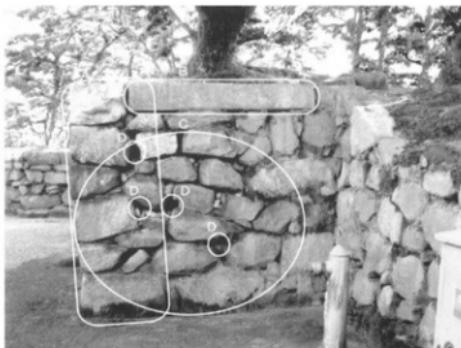
A. 傾けている?	B. 積み直し	C. 安山岩多い(黒っぽい石材)	D. 間詰石ヌケ										
備考								調査年月日	平成16年12月 8日

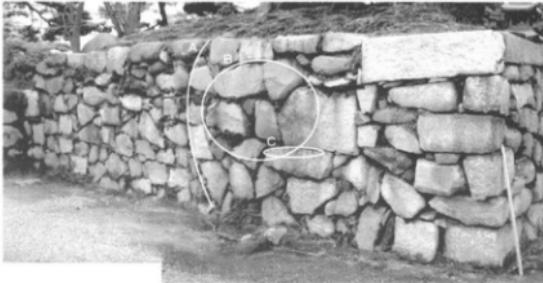
<p>A. 目地 左の石材はだいたい同じくらいの大きさだが、 右は石材に大小がある B. うすいハラミ C. 矢穴</p>															
備考									調査年月日	平成16年12月 8日

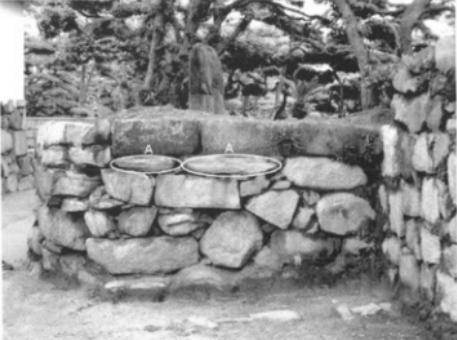
<p>A. 本来の石垣の石材か?</p> <p>※長い切石を横手に用いる</p>												
備考									調査年月日	平成16年12月 8日

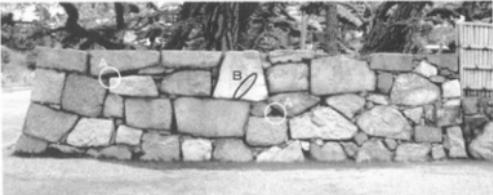
<p>A: 間詰石少々ヌケ B: ヒビ ※左は石材が壊った大きい切石を用いて横目地を通して積む（布積） 右は直巻の石材風</p>																	
備考	右角勾配は乱れ、残存石垣一石のみで計測不可								調査年月日	平成16年12月 8日

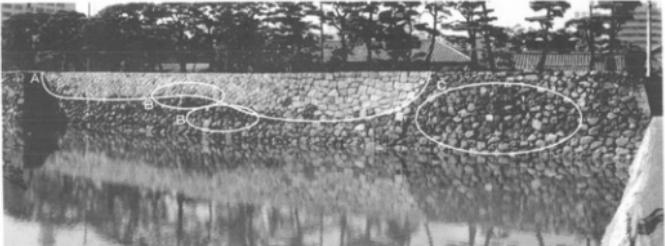
<p>A. 積み直しライン 白い石材の下も谷積、2回以上やりかえか B. うすいハラミ C. ハラミ</p>													
備考									調査年月日	平成16年12月 9日

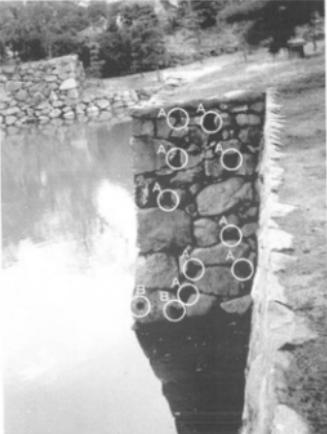
A. 間詰石のヌケ B. 穴のあいた石材（転用石？）

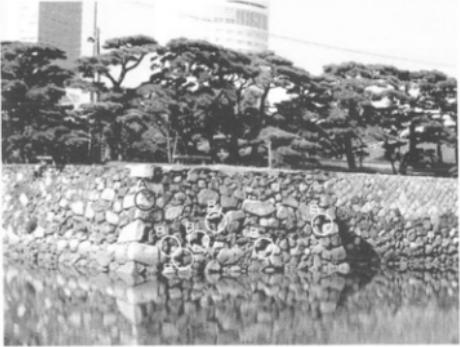
<p>A. 刻印 4 口 B. 間詰石のスケ</p> <p>※石材の大小の差がある</p>																
備考									調査年月日	平成16年12月 9日

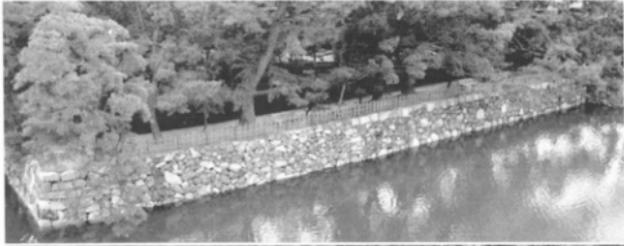
A. 天端石は切石で揃える B. わずかなハラミ C. ハラミ ※昭和48年修理(左端から17m)																		
備考								調査年月日	平成16年12月 8日

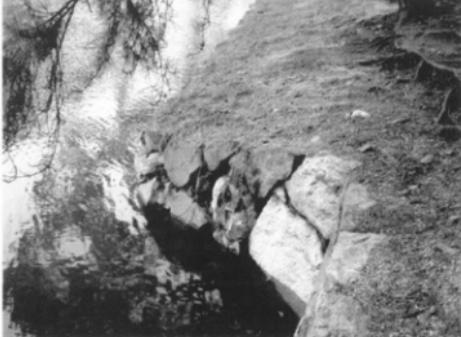
※昭和48年修理															
備考									調査年月日	平成16年12月 8日

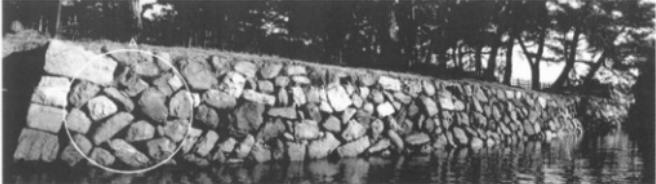
A. 谷積													
	※昭和48年修理													
備考								調査年月日		平成16年12月 8日
