史跡高松城跡 石垣調査

石垣番号	3029	地区	三ノ丸	積み方	切石	石垣位置								
石垣部位	石段 (後世のもの)			石積工法

石垣項目別カルテ

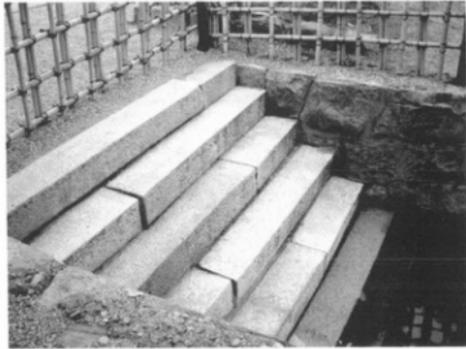
<p>切石の階段</p>

位置・規模等	<ul style="list-style-type: none"> ・本石垣は三ノ丸の北西部で内堀に下る石段である。 ・上段での幅員は約2.8mである。
積み方石材等	<ul style="list-style-type: none"> ・花崗岩の切石を用いて積み上げられている。 ・転用石、刻印は見られない。 ・目地は見られない。
破損状況	<ul style="list-style-type: none"> ・破損は見られず、良好な状態である。
石垣の変遷	<ul style="list-style-type: none"> ・明治以降水門設置時に築造されたと考えられる。

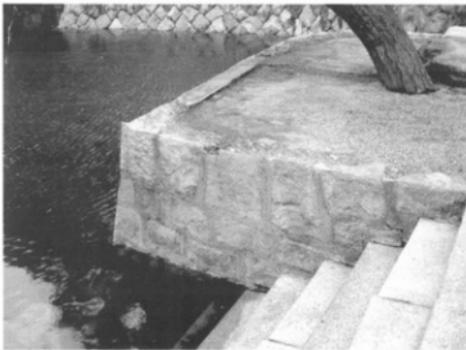
<p>切石布積、目地モルタル詰め</p>																		
備考										調査年月日	平成16年12月 8日

- ・本石垣は三ノ丸の北部で内堀に下る石段の側壁の東面石垣である。
- ・高さは左隅角で約1.7m、全長は天端で約2.8mである。
- ・勾配は90度と急である。

- ・石の積み方は花崗岩の切石を用いた布積で、目地にモルタルを詰めている。左隅角は切石を用いて積み上げられている。右隅角は入隅である。
- ・石材は方形で、規模は標準的なもので揃っている。
- ・左隅角は算木積になっていない。
- ・転用石、刻印は見られない。

- ・破損は見られず、良好な状態である。

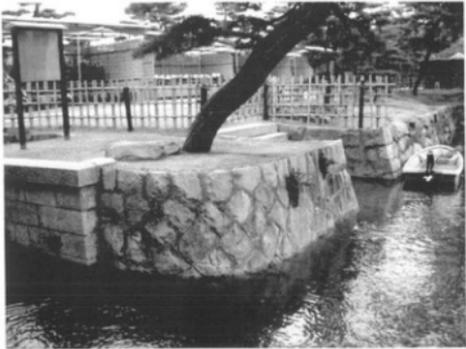
<p>切石谷積、目地モルタル詰め</p>													
備 考											調査年月日	平成16年12月 8日

位置・規模等	<ul style="list-style-type: none"> ・ 本石垣は三ノ丸の北西部で内堀に海水を導水する導水路の側壁で、南面石垣である。 ・ 高さは左隅角で約2.7m、全長は約5.2mである。 ・ 勾配は77度と平均的である。
積み方石材等	<ul style="list-style-type: none"> ・ 石の積み方は花崗岩の切石を用いた谷積である。右隅角は切石を用いて積み上げられている。左隅角は入隅である。石垣面は一部曲面である。 ・ 石材は方形で、規模は同一で揃っている。 ・ 右隅角は算木積になっていない。 ・ 転用石、刻印は見られない。 ・ 目地は見られない。
破損状況	<ul style="list-style-type: none"> ・ 破損は見られず、良好な状態である。 ・ 目地には全面モルタルを詰められている。
石垣の変遷	<ul style="list-style-type: none"> ・ 明治以降水門設置時に築造されたと考えられる。

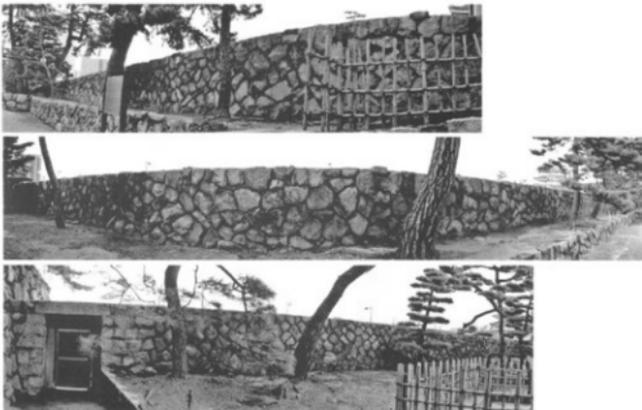
<p>全番谷積、左端は布積 ※海面埋め立てにあたり新たに積んだものと思われる</p>													
備考								調査年月日	平成16年12月 8日

- ・石の積み方は花崗岩、安山岩の切石と割石を用いた谷積で、一部布積が見られる。両隅角とも入隅である。
- ・石材は角の取れた丸みのあるものが多いが、方形のものも見られる。規模は標準的なものが多いが、大ぶりのものも見られる。
- ・転用石、刻印は見られない。

- ・破損は見られず、良好な状態である。
- ・中央部で松の樹根が石垣面に食い込んでおり、将来的には破損が懸念される。

- ・江戸時代には塀が所在した場所であり、明治以降に塀の替わりに築造されたと考えられる。
- ・築造後も部分的な積み直しがあった可能性がある。

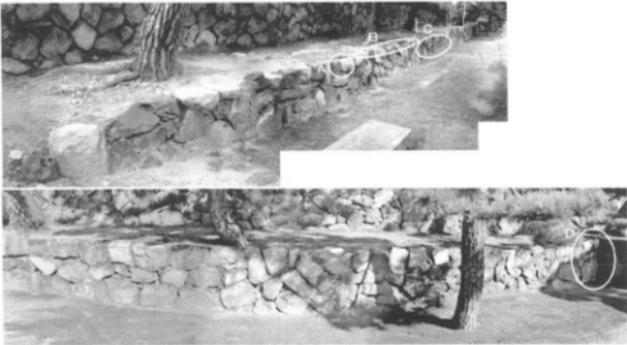
<p>A. 矢穴 B. 天端石のズレ、欠けが目立つ C. 小ハラミ D. №3034の石垣に突き当たる ※左端埋没、石材形状色々</p>													
備考	左角勾配一石								調査年月日	平成16年12月 8日

位置・規模等	<ul style="list-style-type: none"> ・本石垣は三ノ丸北部の南面内石垣である。左側では地中に埋没している。 ・高さは最も高い右隅角で約0.9m、最も低い左隅角で約0.5mである。全長は天端で約27.0mであるが、左側が埋没しており、本来はもっと長い石垣と考えられる。 ・勾配は85度とやや急である。
積み方・石材等	<ul style="list-style-type: none"> ・石の積み方は花崗岩、安山岩の割石を用いた布積であるが、部分的に谷積や乱積も見られる。左隅角は地盤にすり付けである。右隅角は入隅である。 ・石材は方形で角張ったものが多く、規模は標準的なものが多いが、大ぶりのものも見られる。 ・転用石、刻印は見られない。
破損状況	<ul style="list-style-type: none"> ・天端の石材のズレ、欠損が見られる。 ・全体に乱雑な積み方となっている。
石垣の変遷	<ul style="list-style-type: none"> ・発掘調査において当初の石垣は、約80cm前面に埋没していることが判明しており（No.3100石垣）、幕末ないしは明治以降に積み直された石垣と考えられる。

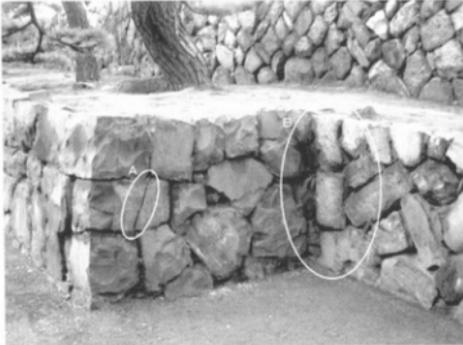
<p>A. ワレ B. №.3037の石垣が突き当たる</p> <p>※全面安山岩で積む。後世のものと思われる。</p>													
備考	短い石垣のため中央勾配計測省略								調査年月日	平成16年12月 8日

- ・石の積み方は安山岩の割石を用いた布積である。左隅角は安山岩の切石を用いて積み上げられている。右隅角は入隅である。
- ・石材は方形の角張った形状で、規模は標準的なものが多い。
- ・左隅角は完成度の低い算木積である。
- ・転用石、刻印は見られない。

- ・石材のワレが見られるが、概ね良好な状態である。

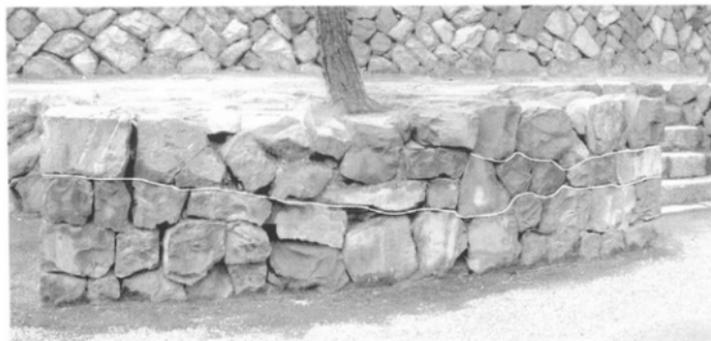
石垣番号	3039		地区	三ノ丸		積み方	割石		石垣位置					
石垣部位	その他（後世のもの）					石積工法	布積							
方位	南					角石 （墓木）	左	切石						
角の形状	左隅角	出		石垣様式	右		切石							
	右隅角	出			その他 特記									
上部構造物	-					石材	安山岩							
転用石	無					刻印	無							
破損状況 と 破損要因	良好	欠損	ズレ	ハラミ	ワレ	欠け 剥離	陥没	崩落	間詰の ヌケ	その他 施損等	軽微な 改変	破損 状態	影響の 程度	危険度
			n1	s3								a2	b2	B
石垣規模	天端長	基底部長	左端高	中央高	右端高	左角勾配	左端勾配	中央勾配	右端勾配	右角勾配				
	3.95	4.08	1.05	0.96	1.11	90	-2	-3	-2	88				
築造時期	明治以降					改修		基底部						
修 理						文献資料								
発掘調査						その他の調査								
その他 記述 1						その他 記述 2								
破損現状	<p>A. ハラミ飛び出し B. 天端石のズレ（土が落ちてきているためか）</p> <p>※安山岩で積む。後世のものと思われる。</p>													
備 考									調査年月日	平成16年12月 8日

- ・石の積み方は安山岩の割石を用いた布積である。両隅角とも切石を用いて積み上げられている。天端は不揃いである。
- ・石材は方形の角張った形状のものが多いが、やや丸みを帯びたものも見られる。規模は標準的なものが多いが、小ぶりなものも見られる。
- ・石垣面は、加工面が凹面となる安山岩の特質のため、石垣面全体が不揃いである。
- ・両隅角とも完成度の低い算木積である。
- ・転用石、刻印は見られない。

- ・天端石のズレと右側に僅かなハラミが見られる程度で、大きな破損には至っていない。
- ・石垣背後の表土が流出し、天端石が浮き上がった状態となり、徐々にズレ出し易くなっている。

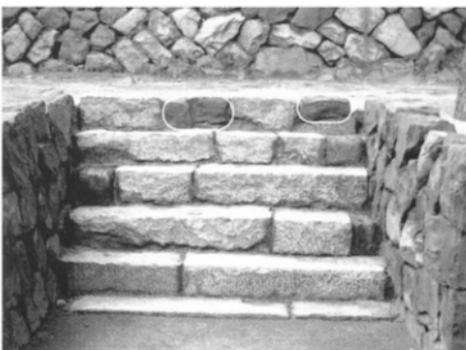
<p>積み直し部分（安山岩）</p>													
備考	雁木6段、雁木のため計測不可								調査年月日	平成16年12月 8日

位置・規模等	<ul style="list-style-type: none"> ・本石垣は三ノ丸北部の多聞堀台へ上る石段である。 ・段数は6段、最上段での幅員は約1.9mである。
積み方石材等	<ul style="list-style-type: none"> ・花崗岩の切石を用いているが、最上段は安山岩の小石材が見られる。 ・転用石、刻印は見られない。 ・目地は見られない。
破損状況	<ul style="list-style-type: none"> ・破損は見られず、良好な状態である。
石垣の変遷	<ul style="list-style-type: none"> ・絵図等には見られない石段であり、明治以降のものと考えられる。
目地の状況

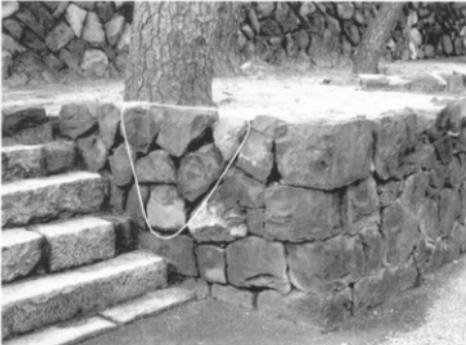
<p>一部谷積</p> <p>※安山岩で積む。後世のものと思われる。</p>													
備考									調査年月日	平成16年12月 8日

位置・規模等	<ul style="list-style-type: none"> ・本石垣は三ノ丸北部の西面内石垣である。また、多間塀台へ上る石段の側壁ともなっている。 ・高さは中央部で約1.1m、全長は約2.1mである。 ・勾配は86度とやや急である。
積み方石材等	<ul style="list-style-type: none"> ・石の積み方は安山岩の割石を用いた谷積であるが、一部布積も見られる。右隅角は安山岩の切石によって積み上げられている。左隅角は入隅である。 ・石材は方形の角張った形状である。規模は標準的なものが多いが、やや小ぶりなものも見られる。 ・右隅角は完成度の低い畷木積である。 ・転用石、刻印は見られない。 ・目地は見られない。
破損状況	<ul style="list-style-type: none"> ・破損は見られず、良好な状態である。
石垣の変遷	<ul style="list-style-type: none"> ・絵図等には見られない石垣であり、明治以降のものと考えられる。

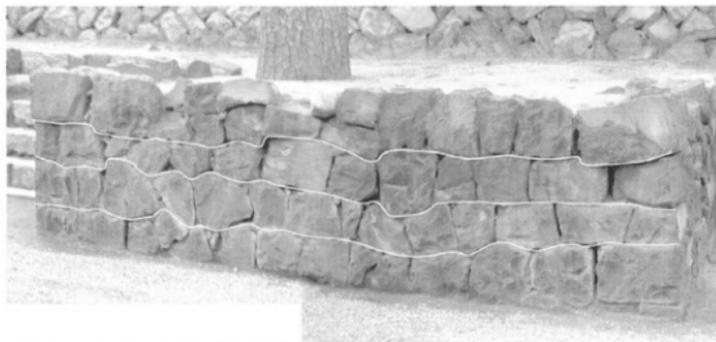
石垣番号	3043	地区	三ノ丸	積み方		割石	石垣位置													
石垣部位	その他（後世のもの）			石垣様式	石積工法		布積													
方位	南				角石（算木）		左	切石												
角の形状	左隅角	出			右		切石													
	右隅角	出			その他特記															
上部構造物	-				石材		安山岩													
転用石	無			刻印		無														
破損状況と破損要因	良好	欠損	ズレ	ハラミ	フレ	欠け剥離	陥没	崩落	間詰のズケ	その他統損等	軽微な改変	破損状態	影響の程度	危険度						
			s1n1		s4							a2	b2	B						
石垣規模	天端長	基底部長	左端高	中央高	右端高	左角勾配	左端勾配	中央勾配	右端勾配	右角勾配										
	4	4.03	1.06	1.11	1.14	88	87	88	90	84										
築造時期	明治以降					改修		基底部												
修理						文献資料														
発掘調査						その他の調査														
その他記述 1						その他記述 2														
破損現状	<p>A. 飛び出し、ズレ B. 石積の乱れ</p> <p>※安山岩で積む。後世のものと思われる。</p>																			
備考										調査年月日	平成16年12月 8日

- ・石の積み方は安山岩の割石を用いた布積である。両隅角とも安山岩の切石を用いて積み上げられている。
- ・石材は方形の角張った形状で、規模も標準的なものでほぼ揃っている。
- ・両隅角とも完成度の低い算木積である。
- ・転用石、刻印は見られない。

- ・天端の石材にズレが見られる。また、隅角石にワレが見られるが、概ね良好である。

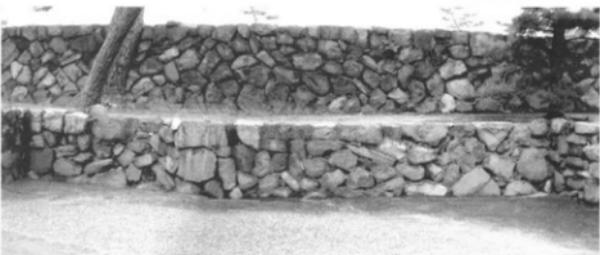
※大半が安山岩。後世のものと思われる。														
備考									調査年月日	平成16年12月 8日

- ・石の積み方は花崗岩、安山岩の割石を用いた乱積であるが、右隅角近くで部分的に谷積が見られる。両隅角とも入隅である。
- ・石材は方形の角張った形状や扁平な形状のものが見られ、規模は標準的なものが多いが、大小混在する。
- ・転用石、刻印は見られない。

- ・天端石の欠損が見られるが、概ね良好である。

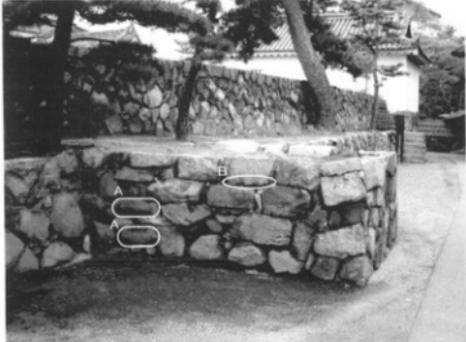
<p>A. 凝灰岩(豊島) B. 矢穴</p> <p>※安山岩、凝灰岩、花崗岩が混在。後世のものと思われる。</p>													
備考										調査年月日	平成16年12月 8日

- ・石の積み方は花崗岩、安山岩の割石を用いた布積である。右隅角は割石を用いて積み上げられている。左隅角は入隅である。
- ・石材はやや扁平な形状のものが多く見られ、規模も標準的なものが多いが、やや小ぶりなものも見られる。
- ・右隅角は完成度の低い算木積である。
- ・転用石、刻印は見られない。

- ・破損は見られず、良好な状態である。

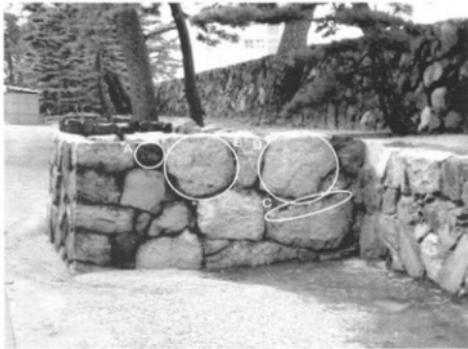
<p>A. 後世に積む B. やや大石 C. 矢穴</p> <p>※花崗岩が多い。後世のものと思われる。</p>													
備考										調査年月日	平成16年12月 8日

- ・石の積み方は花崗岩、安山岩の割石を用いた布積である。左隅角は切石を用いて積み上げられている。右隅角は入隅である。
- ・石材は方形の角張った形状のものが多く、規模は比較的大きな花崗岩の石材と小ぶりの安山岩が見られる。
- ・左隅角は完成度の低い算木積である。
- ・転用石、刻印は見られない。

- ・破損は見られず、良好な状態である。

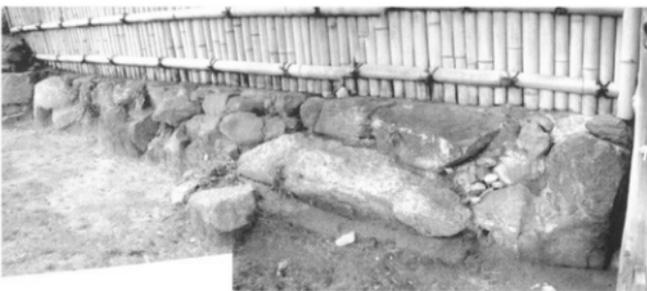
<p>面が揃っていない 石垣というよりも庭園の石</p>															
備考	左・右角勾配一石のみ計測不可									調査年月日	平成16年12月 8日

位置・規模等	<ul style="list-style-type: none"> ・本石垣は三ノ丸の庭園北側の南面内石垣である。 ・高さは中央部で約0.5m、全長は約5.2mである。 ・勾配は78度と平均的である。
積み方石材等	<ul style="list-style-type: none"> ・石の積み方は花崗岩の野面石を用いた乱積である。左隅角は地盤にすり付けである。右隅角は野面石を用いて積み上げられている。 ・石材は不定形の角張ったものや丸みのあるもの等形状は一定ではなく、規模も大小混在する。 ・右隅角は算木積になっていない。 ・庭園的な積み方である。 ・転用石、刻印は見られない。 ・目地は見られない。
破損状況	<ul style="list-style-type: none"> ・破損は見られず、良好な状態である。
石垣の変遷	<ul style="list-style-type: none"> ・新築建築期ないしは、明治以降のものと考えられる。
