史跡高松城跡整備報告書 第2冊

石垣基礎調査報告書

第2分冊

高 松 市
高 松 市 教 育 委 員 会

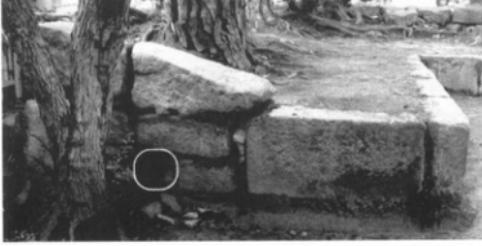
ヌケ																		
	※剝石状だが埋没部は不明																		
備考									調査年月日	平成16年12月 9日

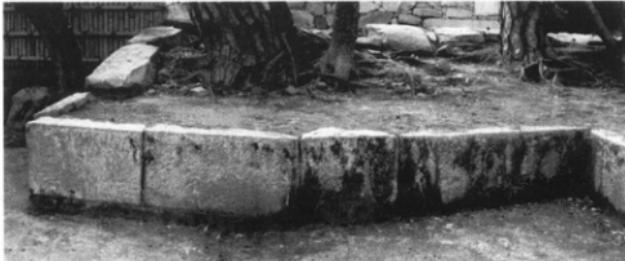
※判石状だが埋没部は不明																					
備考									調査年月日		平成16年12月 9日

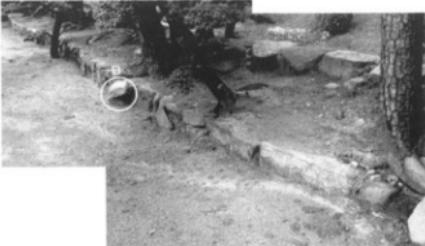
<p>A. このラインより角度がかわる 左侧は切石 1石を立てて並べる 右侧は切石、割石など 1~2段で 右へいくに従って石垣高さが低く なっている B. 倒れる</p>

<p>※倒石状だが埋没部は不明</p>															
備考	10.88/9.42/10.00折れ、一石のみの石列計測不可							調査年月日	平成16年12月 9日

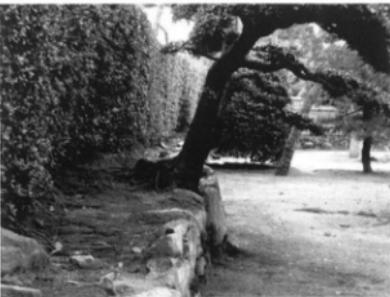
<p>樹木で石が押し出される</p>

<p>※石材の斜め使いがみられる 当初のものか不明</p>																					
備考	左角勾配一石のみ計測不可								調査年月日	平成16年12月 9日

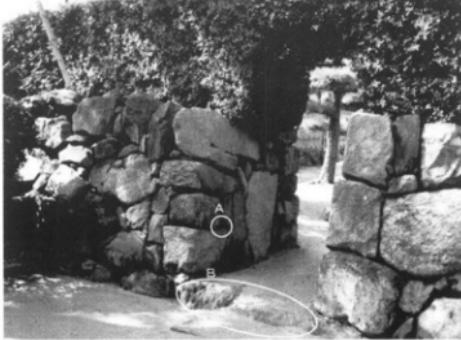
<p>A. 間詰石のヌケ B. 開口前の石垣の痕跡が残る</p>																
	※後世の開口部と思われる																
備考									調査年月日		平成16年12月 9日

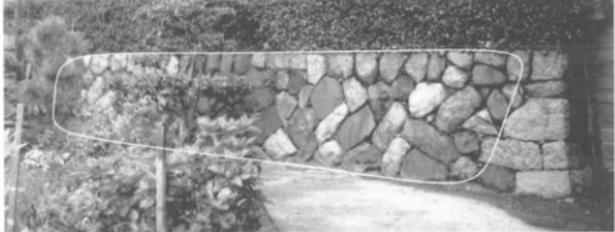
※後世のものと思われる																		
備考									調査年月日	平成16年12月 9日

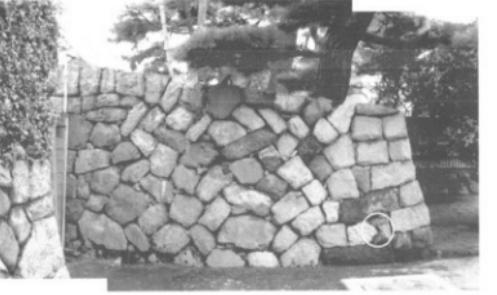
<p>転用石か? 全体は谷積で後世のもの</p>														
備考								調査年月日	平成16年12月 9日

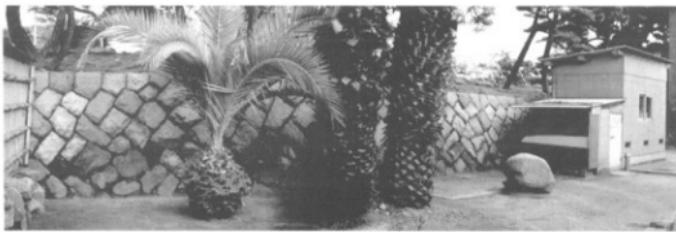
<p>全て谷積（後世のもの）</p>																			
備考								調査年月日	平成16年12月 9日

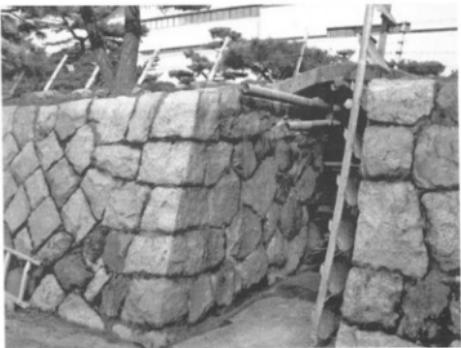
<p>全ての目地モルタル詰め、谷積</p> <p>※後世の開口部</p>															
備考									調査年月日	平成16年12月 9日

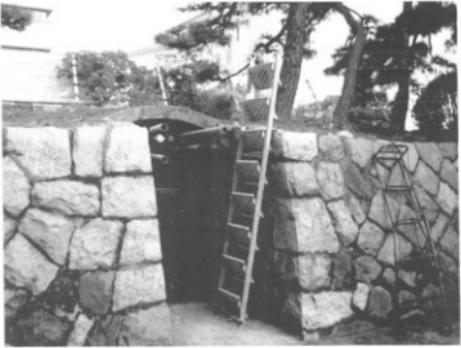
<p>全ての目地モルタル詰め</p> <p>※後世の開口部</p>															
備考								調査年月日		平成16年12月 9日

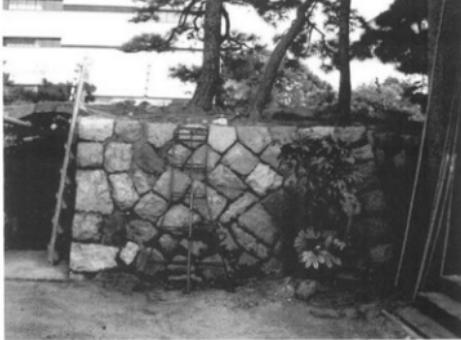
<p>大半が谷積、後世のもの</p>																
備考									調査年月日	平成16年12月 9日

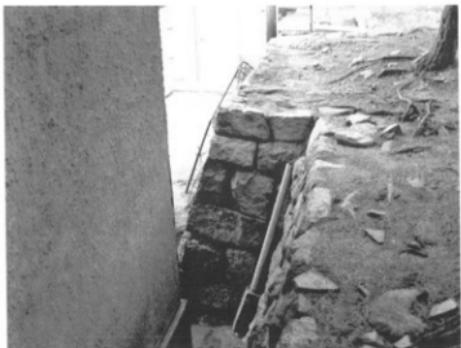
<p>切石布積、後世のもの</p>													
備考	無い石垣のため中央高・中央勾配計測省略						調査年月日	平成16年12月 9日

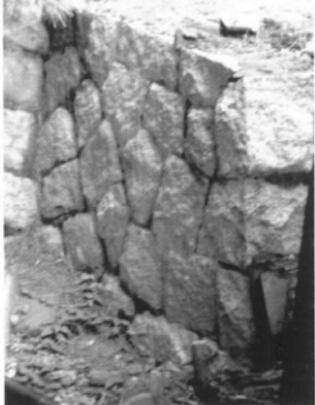
<p>切石谷積、後世のもの</p>																	
備考									調査年月日	平成16年12月 9日

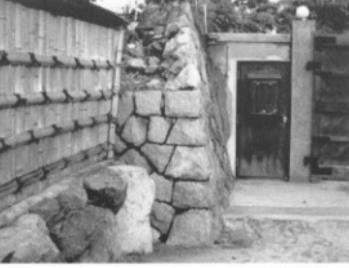
目地が少々ゆるむ

※切石の谷積、布積、後世のもの																			
備考	短い石垣のため中央高省略								調査年月日	平成16年12月 9日

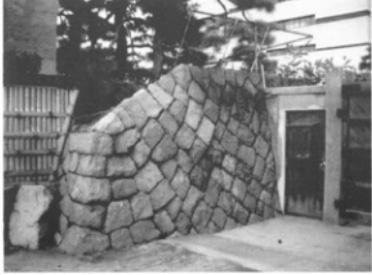
<p>全て谷積</p>																				
	<p>※後世の開口部（埋め立て後のもの）</p>																				
備考									調査年月日	平成16年12月 9日

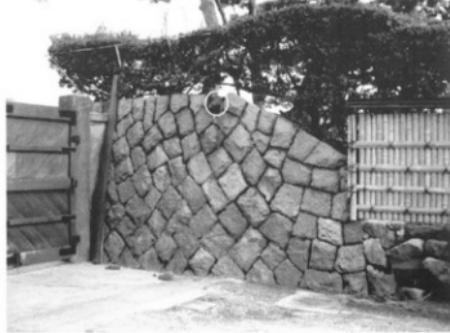
欠損

※全て谷積、後世の開口部（埋め立て後のもの）																	
備考	右角勾配計測不可								調査年月日	平成16年12月 9日

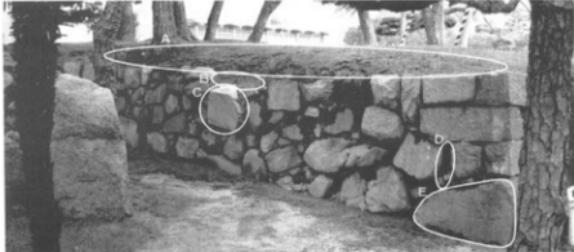
<p>A. 盆土厚多い B. 一石スケ C. ズレ出し D. 間詰石のヌケ E. 野面石</p>													
備考									調査年月日	平成16年11月 8日

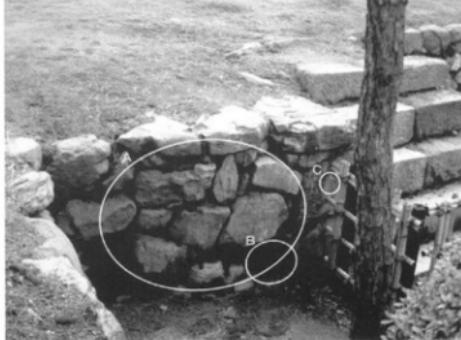
<p>A. 雜な積み方 B. 間詰石のヌケ C. 刻印○</p>												
備考	短い石垣のため中央高省略								調査年月日		平成16年11月 8日

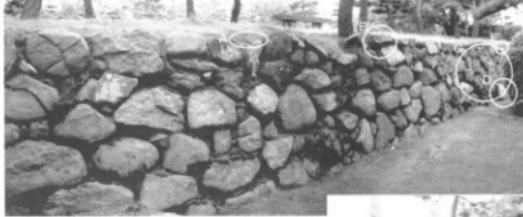
<p>A. 欠落 B. 天端石が浮く C. ハラミ D. 落下 E. 欠け ※右端谷積</p>

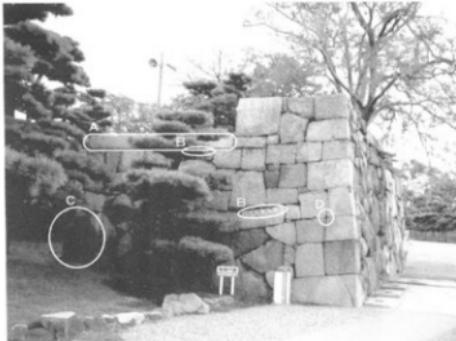
<p>柱形の金具</p>

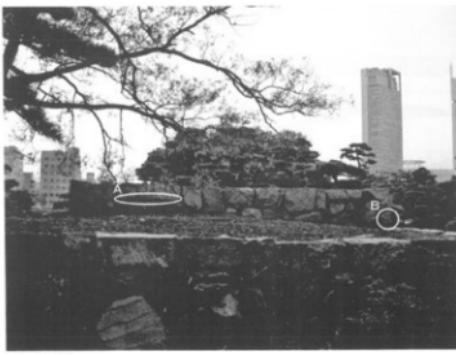
<p>A. 矢穴 B. ノミ跡</p>																	
備考									調査年月日	平成16年11月 8日

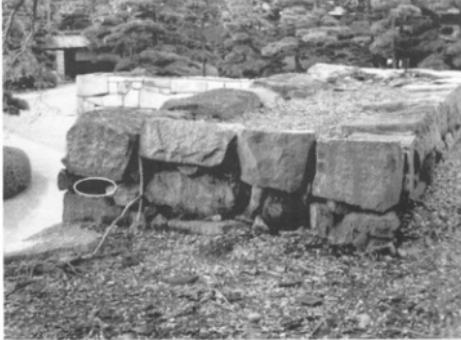
<p>間詰石のヌケ</p>													
備考									調査年月日	平成16年11月 8日

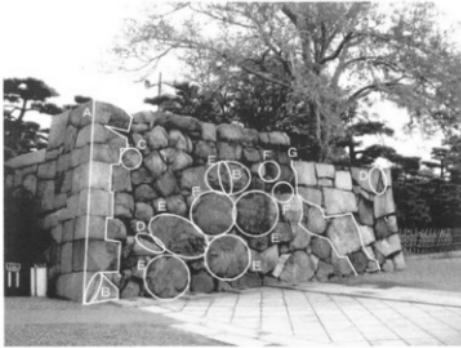
A. ノミ B. ワレ C. 飛び出し D. 矢穴 E. 大きめの石 F. 間詰石ヌケ G. 横目地 <p>※門部分を中心に焼損</p>															
備考									調査年月日		平成16年11月 8日

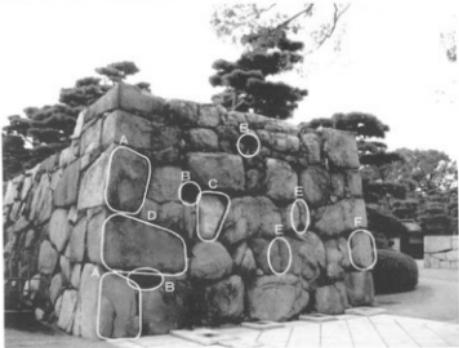
<p>A. 破石使い B. スケ C. ワレ落ち D. ハツリ仕上げ E. ワレ F. ノミ跡</p> <p>※門部分を中心に撮影</p>

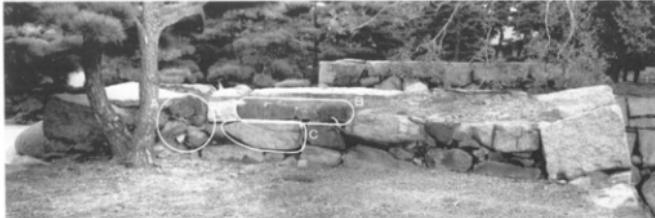
<p>A. 乱積 B. 凝灰岩 C. ズレ出し D. 留石不継い</p>															
備考								調査年月日	平成16年12月17日

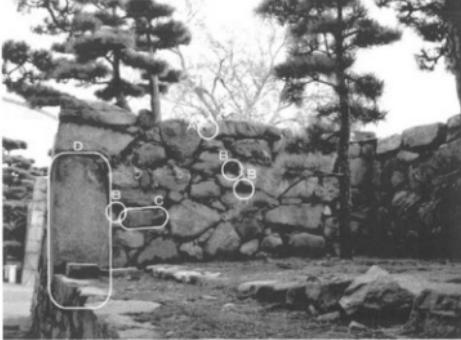
<p>A: 欠け B: 間詰石のヌケ C: ズレ出し D: 石材の縦使い</p>												
備考							調査年月日	平成16年12月17日

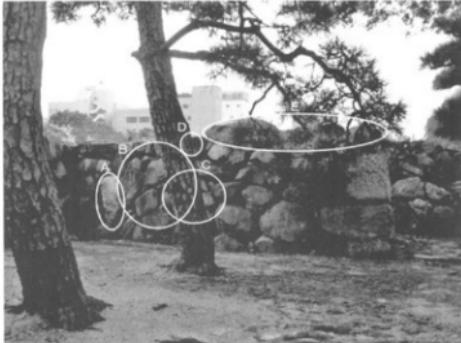
<p>A: 横石使い B: 谷積 C: 小石材多い D: ワレ E: 天端石不揃い</p>															
備考								調査年月日		平成16年12月17日

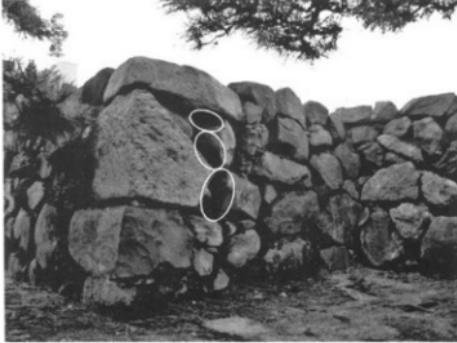
間詰石のヌケ ※天端石不揃い														
備考	短い石垣のため中央高省略							調査年月日	平成16年12月17日

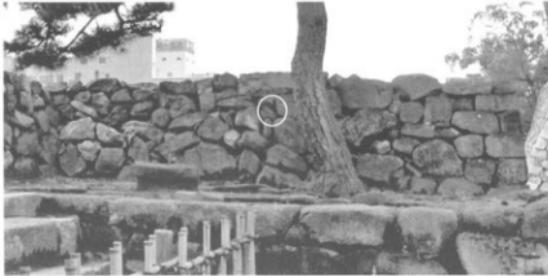
<p>間詰石のヌケ ※やや乱雜な積み方</p>																		
備考									調査年月日	平成16年12月17日

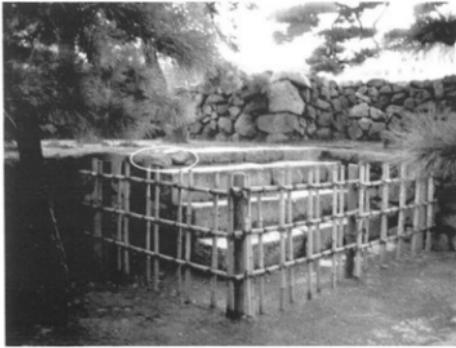
2 石のみ自然石（後に補修したものか？）															
備考	雁木5段							調査年月日		平成16年12月 8日

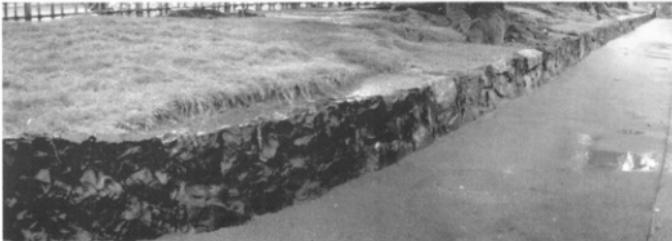
※安山岩を主体とした谷積。後世のものと思われる。右端は当初のものか不明。																				
備考									調査年月日	平成16年12月 8日

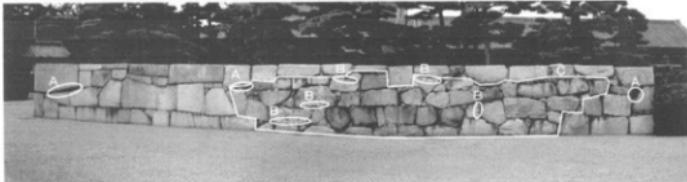
<p>A: 間詰石のヌケ B: 矢穴 C: 積み方が異なる、モルタル詰め</p>																	
	※絵図にはない石垣																	
備考									調査年月日	平成16年12月17日
