石垣項目別カルテ

史跡高松城跡 石垣調査

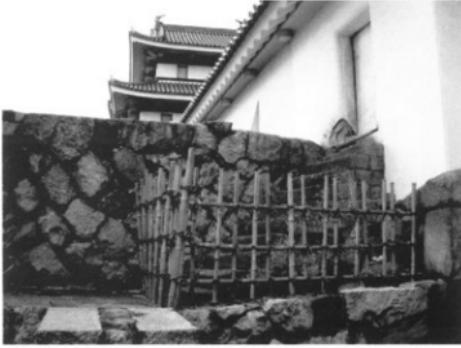
<p>段石は90cm × 20cm × 20cmと小さい柱状の石材を用いる。側面は布積となる。</p>													
備考	雁木10段								調査年月日	平成16年12月 8日

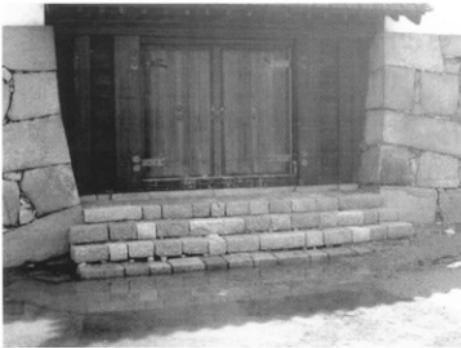
<p>方形の板石を用いる</p>																		
	<p>※平成10年度整備</p>																		
備考								調査年月日	平成16年12月 8日

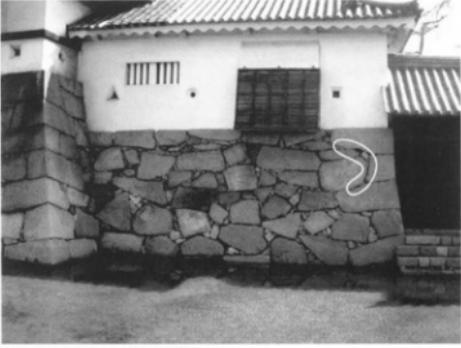
<p>円形の石に合わせて角石を石材加工</p>																	
備考								調査年月日	平成16年12月 8日

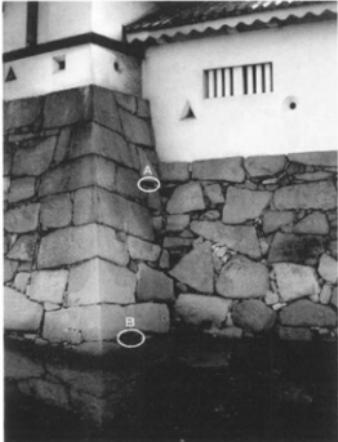
<p>A. 間詰石のヌケ B. 間詰石のフレ ※角石ノミ跡あり、大石使用</p>														
備考	傾い石垣のため中央高・右端高・中央勾配計測省略							調査年月日		平成16年12月 8日

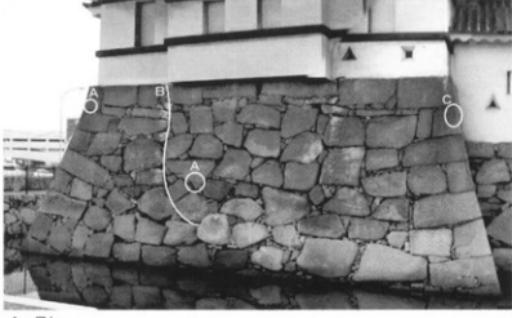
<p>A. ワレ B. 目地 C. 小ワレ ※間詰に後世の詰め物あり。ノミ仕上げの石材多い。</p>															
備考									調査年月日	平成16年12月 8日

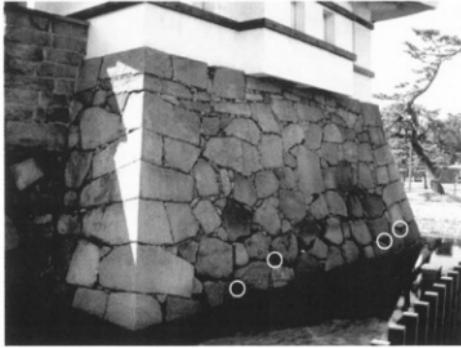
<p>間詰石のヌケ ※石垣全体が内にゆるくカーブしている</p>													
備考									調査年月日	平成16年12月 8日

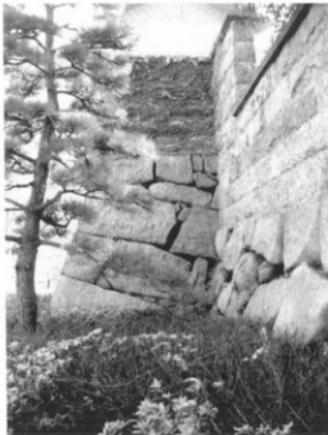
<p>A. 間詰石ゆるくて動く B. 矢穴 C. 間詰石のヌケ ※城内側は石材不揃い（大小、方形丸み）</p>													
備考	短い石頭のため左端高・左角勾配省略								調査年月日	平成16年12月 9日

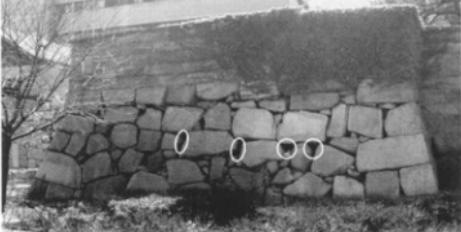
<p>間詰石のヌケ</p>														
備考									調査年月日	平成16年12月 9日

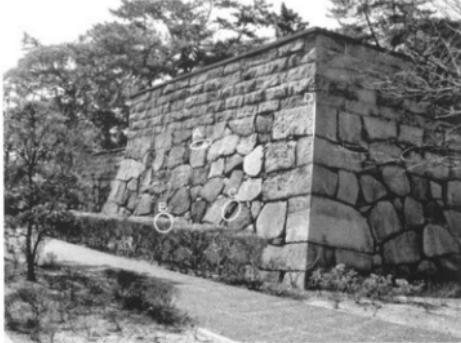
<p>A. 矢穴 B. 間詰石のヌケ C. 間詰石ズレ D. ややソリ</p>														
備考									調査年月日	平成16年12月 9日

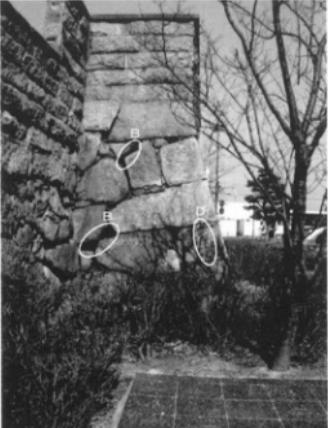
<p>A. ノミ路 B. 間詰石ヌケ C. 一石欠け D. ワレ</p>

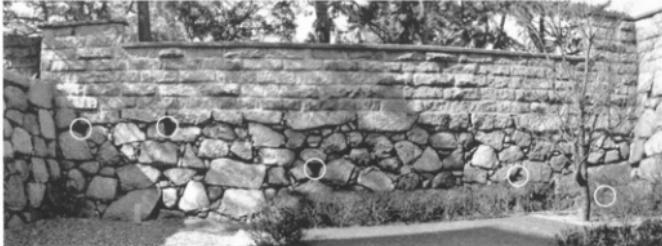
間詰石のヌケ ※一石下へズリ落ち																			
備考								調査年月日	平成16年12月 9日

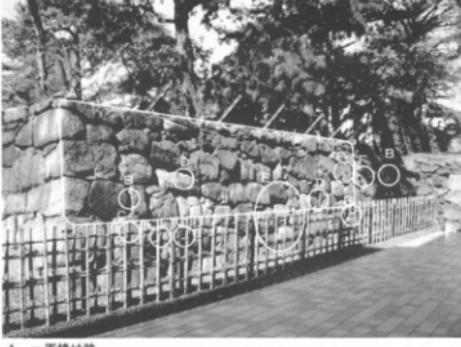
石材ワレ状況				
	A. 一面剥け跡 B. 間詰石のヌケ C. ワレ D. ワレ落ちそうな箇所 E. 小ハラミ F. モルタル目地													
備考									調査年月日	平成16年12月 9日

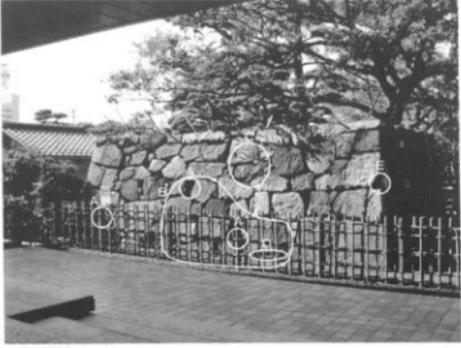
<p>A. 開詰石のヌケ B. 小ハラミ C. 猿ヶ跡 D. 矢穴 E. ワレ落ち（欠けている） ※ノミ跡多い</p>														
備考									調査年月日	平成16年12月 9日

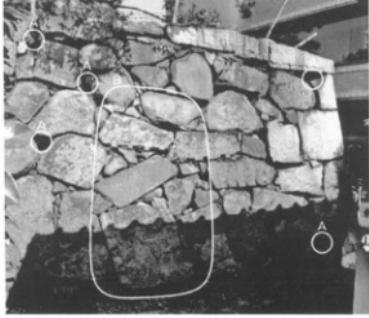
<p>A. 間詰石のヌケ B. 石材の方向がばらつく</p>														
備 考								調査年月日	平成16年12月 9日

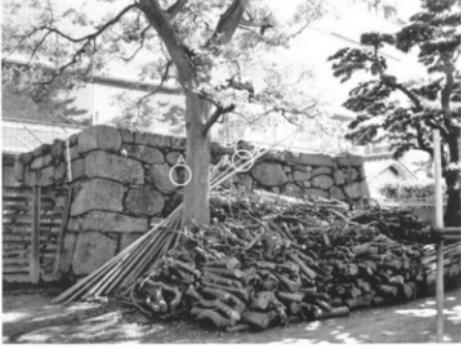
A. 間詰石のヌケ B. 少しづれ出し										
備考	中央勾配測定不可							調査年月日	平成16年12月 9日

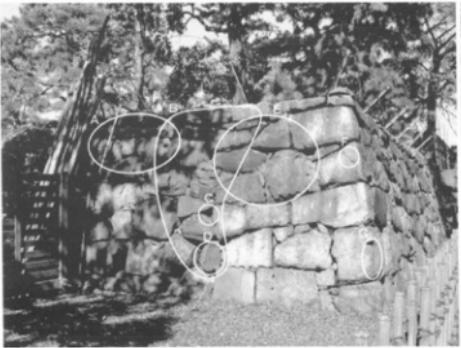
<ul style="list-style-type: none"> A. 傷けヒビ B. 安山岩 C. 間詰石のヌケ D. ワレ落ち E. 傷け F. ヒビ G. 角がワレ落ち 													
備考									調査年月日	平成16年12月 9日

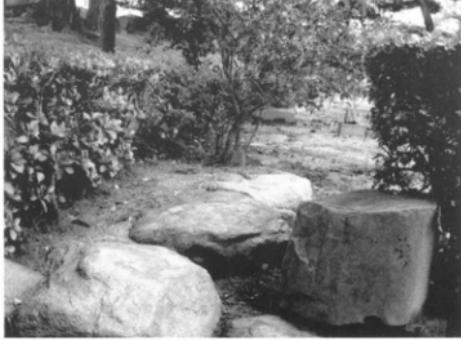
3石のみ													
備考	石垣の残りが悪いため測定不可								調査年月日	平成16年12月 9日

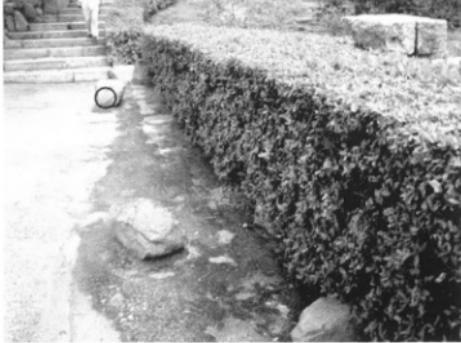
<p>刻印×○ ※上面だけみえる状態で埋没</p>													
備考	上面の一石のみ見える石垣のため計測不可								調査年月日	平成16年12月 9日

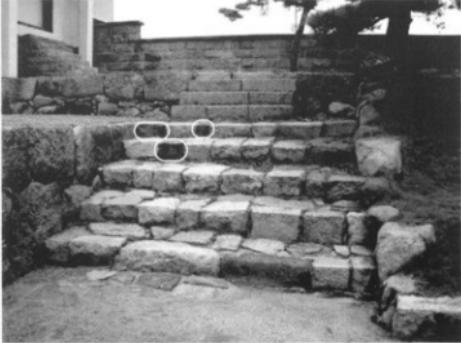
<p>安山岩 ※踏面幅60cm、加工度がまちまちな石材が多い</p>																			
備考	雁木5段								調査年月日		平成16年12月 9日

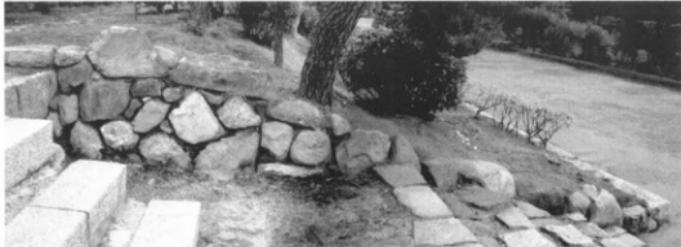
面が不揃い やや乱雑な積み方													
備考	左角・右角一石のため測定不可							調査年月日		平成16年12月 9日

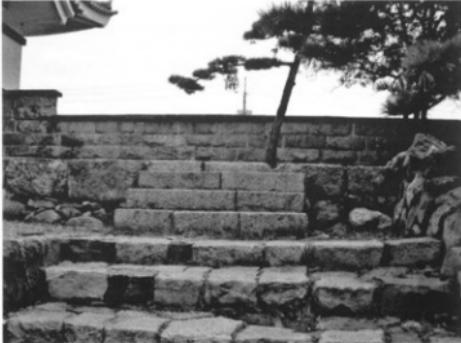
<p>踏面幅広い (45cm)</p>													
備考									調査年月日	平成16年12月 9日

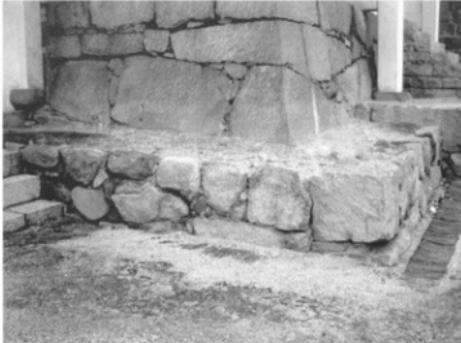
※後世のものか？																	
備考								調査年月日	平成16年12月 9日

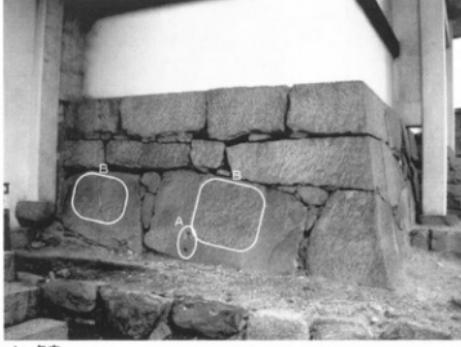
<p>A. 矢穴 B. 部分的ノミ跡 C. ノミ仕上げのもの多い</p>													
備考								調査年月日	平成16年12月 9日

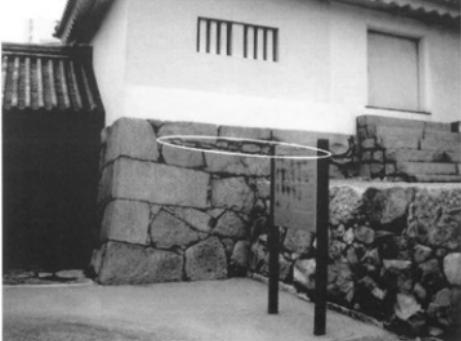
<p>間詰石が並ぶ</p>														
備考								調査年月日	平成16年12月 9日

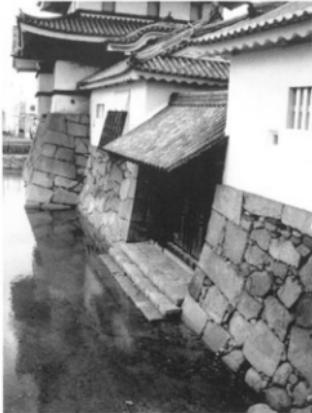
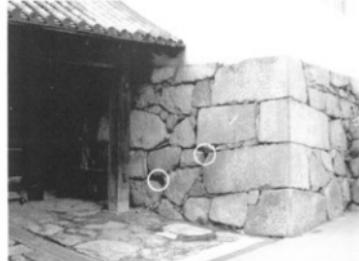
<p>間詰石のヌケ</p>																	
備考									調査年月日	平成16年12月 9日

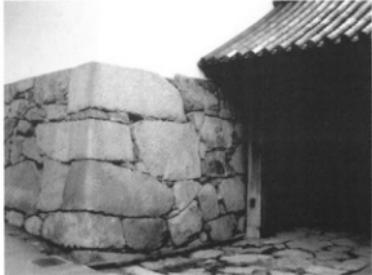
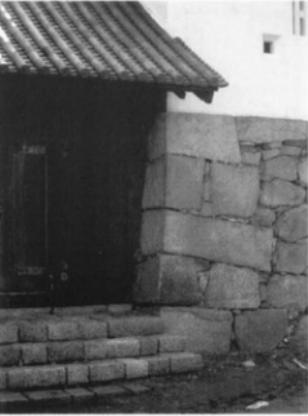
<p>ノミ跡が多くみられる</p>														
備考									調査年月日	平成16年12月 9日

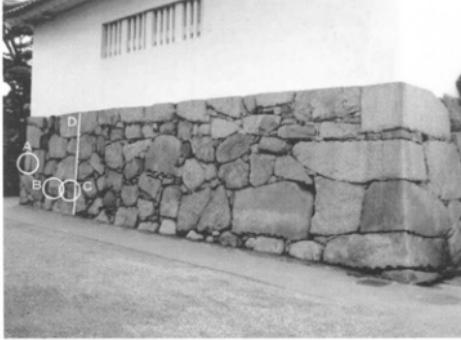
A. 刻印○の中に十字 B. 刻印横長の口 C. 刻印○ D. 目地を横に左が松平初期、右が新曲輪築造期と思われる 算木はやり直しか ※ノミ跡あり

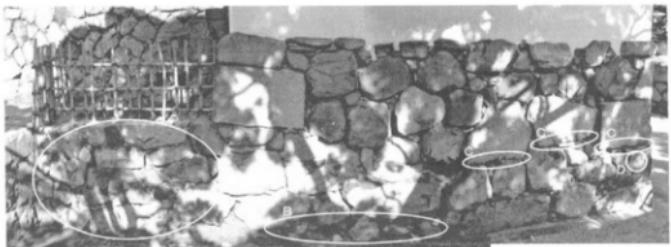
<p>A. 小石間詰石組い B. 開詰石のヌケ C. 矢穴 D. 刻印○</p>																			
備考								調査年月日	平成16年12月 8日

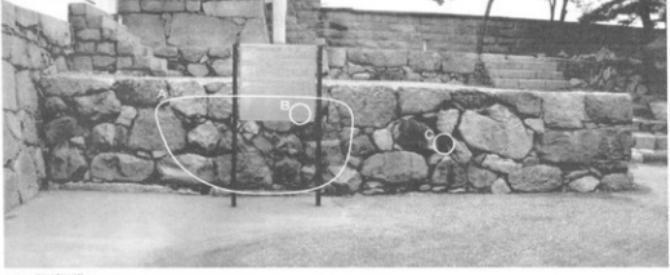
<p>A. 面が不揃い B. 間詰石のズレ出し C. 間詰石のヌケ</p>													
備考									調査年月日	平成16年12月 9日

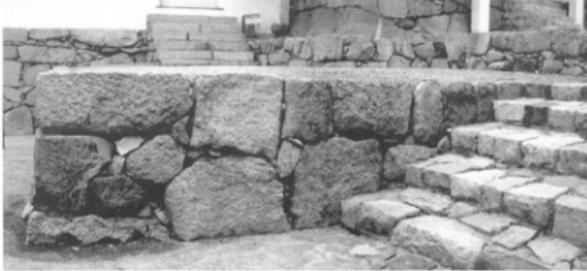
ノミ跡あり													
備考									調査年月日	平成16年12月 8日

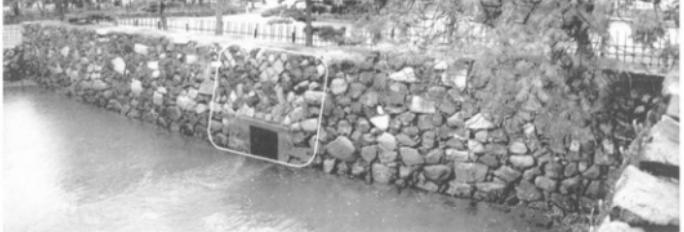
<p>A. 改修部（切石谷積） ※割石多いが、一部野面もみられる</p>																			
備考									調査年月日	平成16年12月 9日

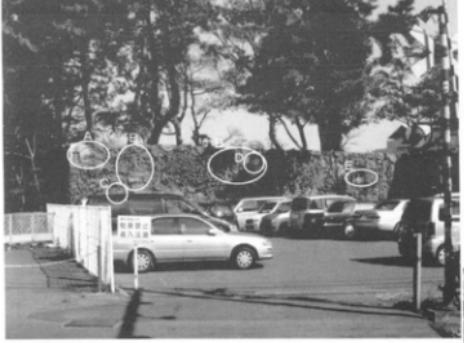
<p>A. 転用石か? B. ハラミ C. 間詰石のヌケ、裏石がみえるその上の石がズレ D. 間詰石のヌケ E. ズレ出し ※全体モルタル詰め、上部は小振りの石、下部は大石</p>

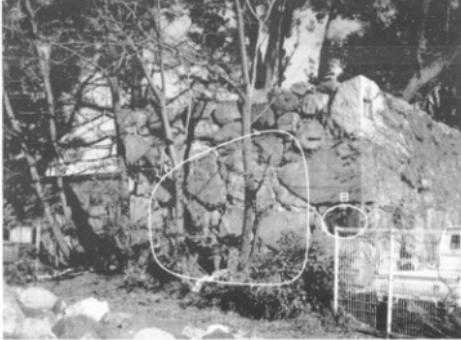
<p>A うすいハラミ B 少し引っ込む ※目地モルタル詰め</p>																
備考									調査年月日	平成16年12月17日

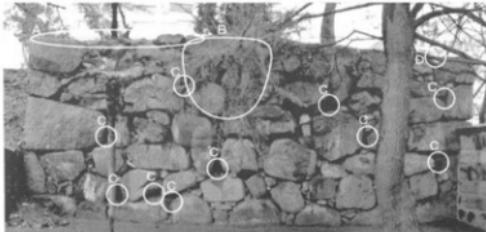
<p>A. わずかに天端ライン描わず B. わずかなハラミ C. 間詰石のヌケ(裏栗石みえる) D. 欠損(間詰石?)</p>																															
備考	右角勾配コンクリート塊により測定不可								調査年月日		平成16年12月 9日
