石垣項目別カルテ

史跡高松城跡 石垣調査

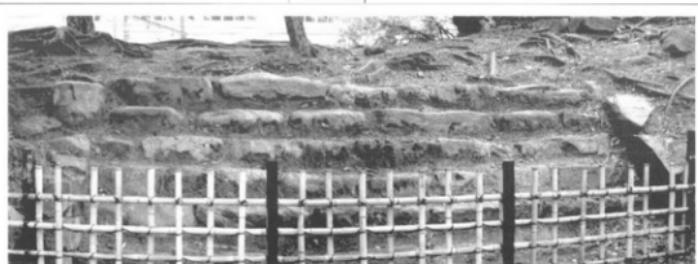
<p>踏面幅約30~40cm</p> <p>※加工度の低い石材が多くみられる</p>												
備考									調査年月日	平成16年12月 9日

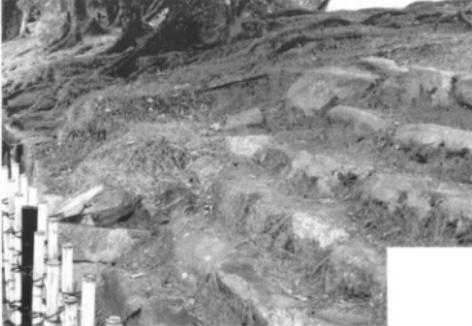
天端剥はず																			
備考	すり付け、雁木脇							調査年月日	平成16年12月 9日

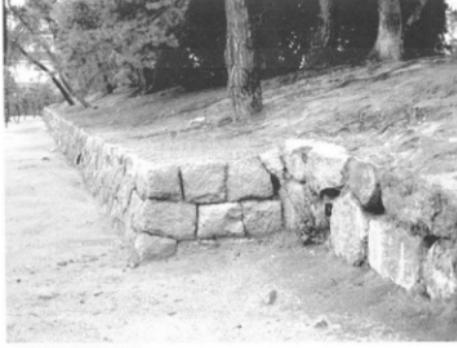
<p>切石布積、後世のもの</p>															
備考	短い石垣のため中央高・中央勾配計測省略								調査年月日		平成16年12月 9日

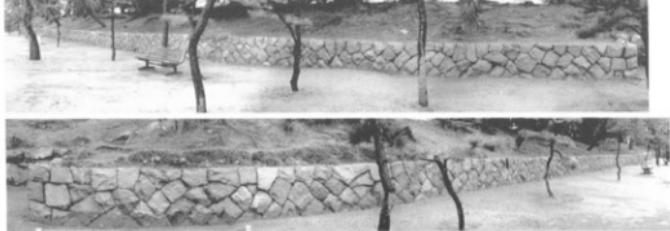
<p>天端石ズレ4石（左側） 中央石ズレ1石（右側） 右角天端ズレ ※切石の全面谷積。後世のもの。</p>													
備考									調査年月日	平成16年12月 9日

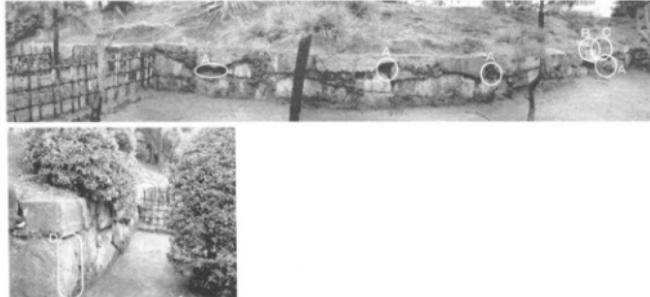
<p>A. 間詰石のスケ B. ズレ C. 欠け D. 織石使い</p>															
備考								調査年月日	平成16年12月 9日

位置・規模等	<ul style="list-style-type: none"> ・本石垣は桜ノ馬場南部の北面内石垣である。 ・高さは中央部で約1.0m、全長は天端で約19.8mである。 ・勾配は89度と急である。 														
積み方・石材等	<ul style="list-style-type: none"> ・石の積み方は花崗岩の割石を用いた乱積である。左隅角は割石を用いて積み上げられている。右隅角は入隅である。 ・石材はやや扁平な方形で角張っているものが多く、規模は大ぶりのものが多い。 ・左隅角は算木積になっていない。 ・転用石、刻印は見られない。 														
破損状況	<ul style="list-style-type: none"> ・間詰石のヌケが多く見られる。 ・天端石に欠損やズレが見られる。 														
石垣の変遷	<ul style="list-style-type: none"> ・『高松城下図屏風』に描かれていないことから、生駒期にはなかったと考えられ、『小神野夜話』によると新郭造築期に桜ノ馬場も改変されていることから、新郭造築期に築造された可能性が考えられる。 														
目地の状況	<table border="1" style="width: 100%; border-collapse: collapse; text-align: center;"> <thead> <tr> <th>目地の位置、状況</th><th>目地の両側</th><th>石材種類</th><th>石材形状</th><th>石材規模</th><th>積み方</th><th>目地の発生事由</th></tr> </thead> <tbody> <tr> <td>左中間に中段から右下がりに下前に至る目地</td><td>上方 下方</td><td>花崗岩 花崗岩</td><td>割石角張る 割石角張る</td><td>ほぼ同規模 割石布種</td><td>割石布種</td><td>有積</td></tr> </tbody> </table>

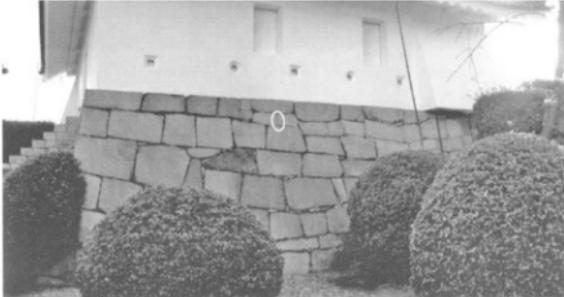
ワレ																							
	※昭和40~42年の艮櫓移築に伴うもの																							
備考									調査年月日	平成16年12月 9日

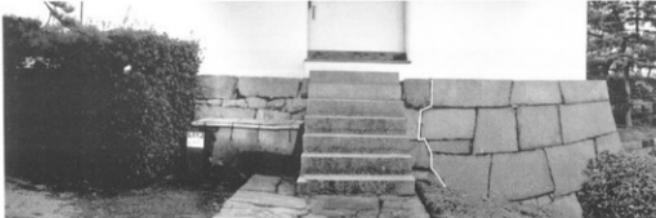
<p>ラインより右側櫓移築(昭和40~42年)に伴う積み直し箇所</p>													
備考	右端勾配・中央勾配計測不可							調査年月日	平成16年12月 9日

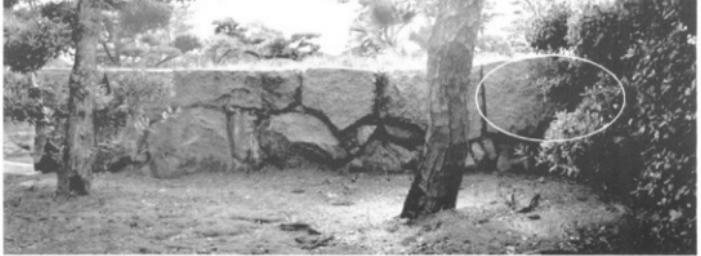
<p>少々ズレ出し</p> <p>※正面に比べると石材の加工度低い</p>																				
備考									調査年月日		平成16年12月 9日

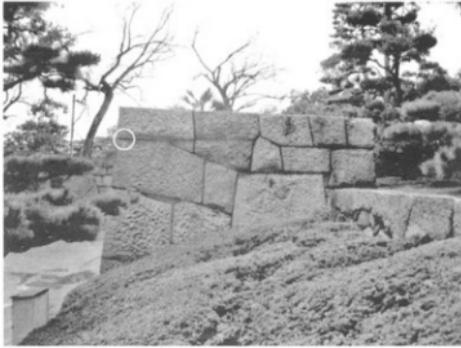
<p>少々隙間（数cm）</p>																
	<p>※全石ノミ跡あり</p>																
備考								調査年月日	平成16年12月 9日

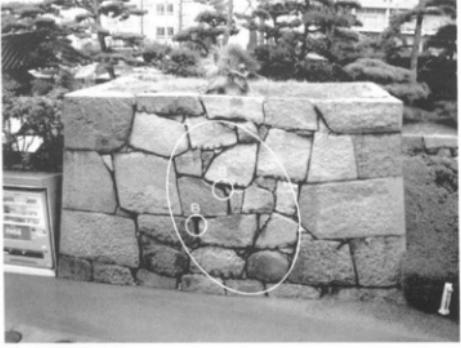
<p>A. 面に出入りあり B. 間詰石のヌケが見られる ※のみ打ち仕上げ 矢穴の石材8石あり</p>															
備考									調査年月日	平成16年12月 9日

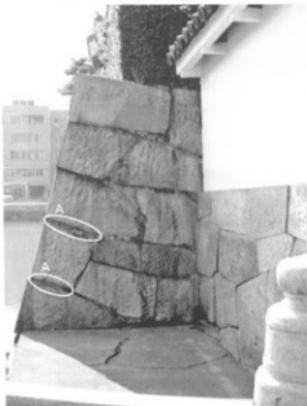
<p>A. モルタル目地 B. 後ろへ少し倒れる その下の石少し前へズレる ※全画面ノミ</p>

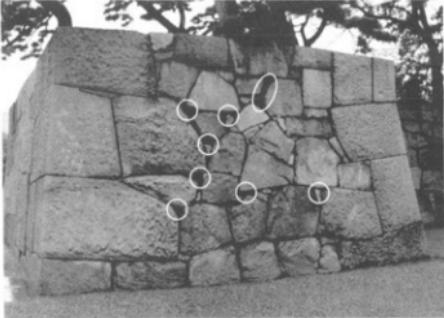
<p>間詰石のヌケ</p> <p>※中央部陥没あり</p>																	
備考								調査年月日	平成16年12月 9日

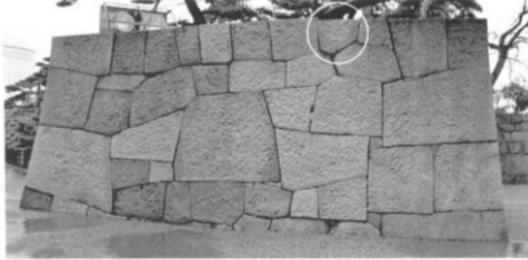
<p>わずかにズレ ※全面ノミ打仕上げ。モザイク状の石垣</p>															
備考								調査年月日		平成16年12月 9日

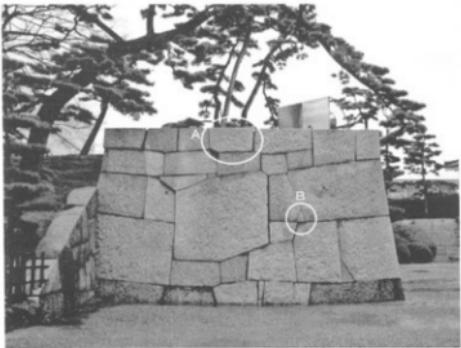
<p>A. 前へズレ出し B. ワレ ※全面ノミ跡、モザイク状の石垣</p>															
備考								調査年月日	平成16年12月 9日

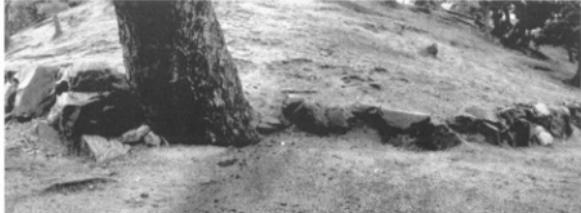
<p>マツの木により欠損</p>																			
備考								調査年月日	平成16年12月 9日

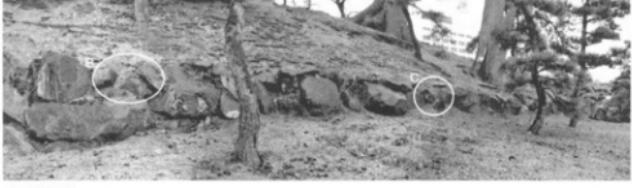
<p>A: 縦使い B: ズレ C: 欠け</p>																				
備考									調査年月日	平成16年12月 9日

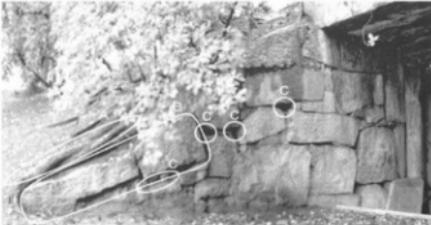
<p>A. 天端石に木の根がかぶる B. 木の根の影響で少々ズレ出し C. 間詰石少々ヌケ</p> <p>※表（右側）に比べて裏側は石材の加工度が低い</p>														
備考									調査年月日	平成16年12月 9日

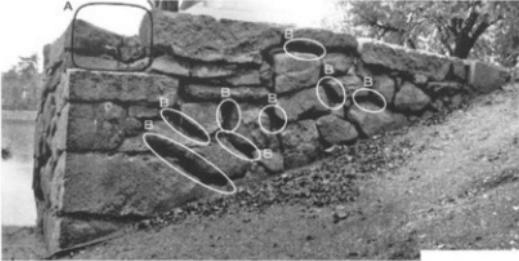
<p>A. 天端石欠損 B. 間詰石のスケ</p>																
備考	すり付け							調査年月日		平成16年12月 9日

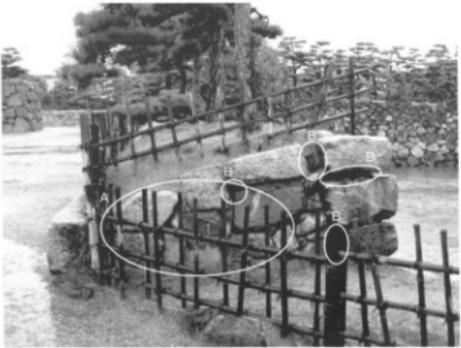
<p>A. 少々ズレ出し B. 間詰石のヌケ</p>														
備考	短い石垣のため中央高省略							調査年月日	平成16年12月 9日

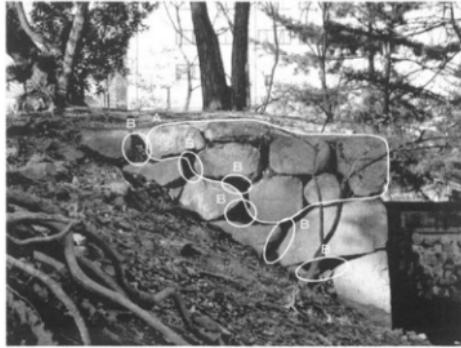
A. わずかにズレ出し B. 間詰石のヌケ																		
備考	短い石垣のため中央高省略							調査年月日		平成16年12月 9日
