史跡高松城跡 石垣調査

史跡高松城跡整備工事報告書

第2冊

石垣基礎調査報告書

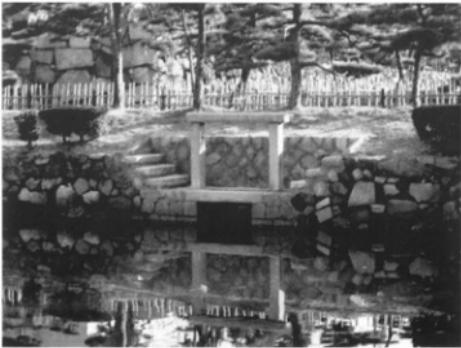
<p>切石の石段、側面(堀側)は布積。後世のもの。</p>																		
備考	水門の階設、水面～門高さ0.88m							調査年月日	平成16年12月 8日

位置・規模等	<ul style="list-style-type: none"> 本石垣は桜ノ馬場北部の内堀と中堀をつなぐ通水門へ下る石段である。
積み方・石材等	<ul style="list-style-type: none"> 石の積み方は花崗岩の切石を用いた端正な石段である。 転用石、刻印は見られない。 目地は見られない。
破損状況	<ul style="list-style-type: none"> 破損は見られず、良好な状態である。
石垣の変遷	<ul style="list-style-type: none"> 絵図には描かれていないことから、明治以降に築造されたと考えられる。
目地の状況

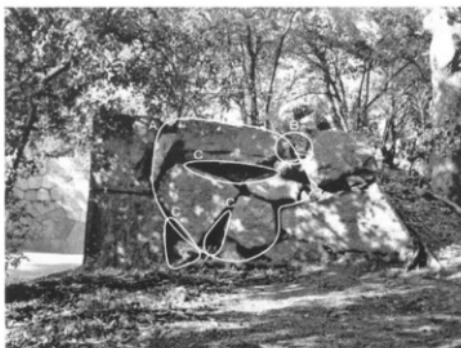
<p>A. 中央部全て動く B. 天端石 1石欠損 C. 間詰石のヌケ</p>													
備考									調査年月日	平成16年12月 9日

位置・規模等	<ul style="list-style-type: none"> 本石垣は桜ノ馬場東部の樹形の北側に続く東面石垣である。 高さは中央部で約1.2m、全長は天端で約2.2mである。 勾配は80度と平均的である。
積み方石材等	<ul style="list-style-type: none"> 右の積み方は花崗岩の割石を用いた乱積である。両隅角とも割石を用いて積み上げられている。 石材は方形で、規模は大小混在する。 両隅角とも算木積になっていない。 転用石、刻印は見られない。 目地は見られない。
破損状況	<ul style="list-style-type: none"> 中央部にズレが見られ、間詰石のスケも多く安定性に欠ける。
石垣の変遷	<ul style="list-style-type: none"> 『小神野夜話』等の記録から、新郭造築期に築造されたと考えられる。
目地の状況

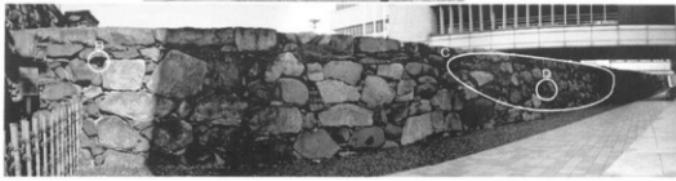
<p>A. ワレ B. 間詰石ヌケ C. 焼け跡 D. ヒビ多い</p>															
備考								調査年月日	平成16年12月17日

位置・規模等	<ul style="list-style-type: none"> ・本石垣は東ノ丸北部の南面内石垣である。 ・高さは中央部で約2.4m、全長は天端で約85.7mである。 ・勾配は80度と平均的である。
積み方・石材等	<ul style="list-style-type: none"> ・石の積み方は花崗岩の割石を用いた乱積である。両隅角とも入隅である。 ・石材は方形で角ばったものが多く、規模は大小混在する。 ・転用石、刻印は見られない。 ・目地は見られない。
破損状況	<ul style="list-style-type: none"> ・焼損のある石材や染石のワレ、ヒビが多く見られるが、石垣面は変形がほとんどない。
石垣の変遷	<ul style="list-style-type: none"> ・東ノ丸築造に伴い築造された石垣である。 ・ルートハンマーによる矢穴が見られる石材があることから、一部改変されていると考えられる。
目地の状況

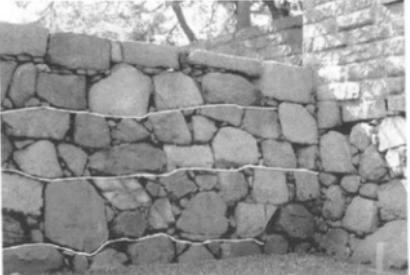
<p>A. 間詰石のヌケ B. 目地 C. ワレ石 D. 繼目地</p>

位置・規模等	<ul style="list-style-type: none"> ・本石垣は東ノ丸北部の北面石垣で旧海面外壁石垣である。 ・高さは中央部で約3.2mであるが、下部は埋め立てられており、本来はもっと高い石垣である。全長は天端で約84.4mである。 ・勾配は85度とやや急である。 																												
積み方・石材等	<ul style="list-style-type: none"> ・石の積み方は花崗岩、安山岩の割石を用いた乱積である。両隅角とも入隅である。 ・石材は方形で角ばったものが多く、規模は大小混在する。 ・転用石、刻印は見られない。 																												
破損状況	<ul style="list-style-type: none"> ・焼損のある石材や焼石のワレ、ヒビが多く見られるが、石垣面は変形がほとんどない。 																												
石垣の変遷	<ul style="list-style-type: none"> ・東ノ丸築造に伴い築造された石垣である。 ・一部改変されていると考えられる。 																												
目地の状況

<table><tr> <th>目地の位置、状況</th><th>目地の両側</th><th>石材種類</th><th>石材形状</th><th>石材規模</th><th>積み方</th><th>目地の発生事由</th></tr><tr> <td>右隅角部近傍の石垣全面 の横目地</td><td>全面</td><td>花崗岩</td><td>方形割石</td><td>大小混在</td><td>割石布積</td><td>走積の石積工法を用いた築造のため</td></tr><tr> <td>石垣中央部の天端から左 下がりに下部に至る目地</td><td>左側 右側</td><td>花崗岩</td><td>方形割石</td><td>ほぼ同規模</td><td>割石乱積</td><td>左側石垣の積み直し か築造時のもの</td></tr></table>

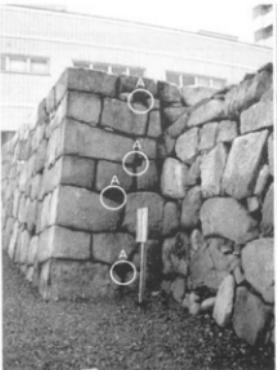
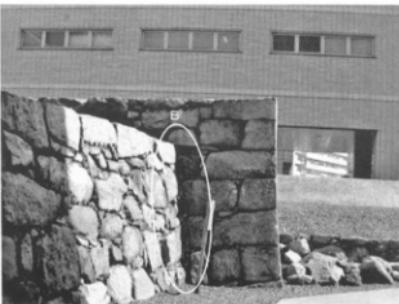
<p>A. 間詰石のヌケ B. 入り角一体で積む</p>																					
備考								調査年月日		平成16年12月17日

位置・規模等	<ul style="list-style-type: none"> 本石垣は東ノ丸北東部の艮櫓台の西面石垣で、旧海面外壁石垣である。 高さは右端で約3.4mであるが、下部は埋め立てられており、本来はもっと高い石垣である。全長は尖端で約10.6mである。 勾配は82度と平均的である。
積み方・石材等	<ul style="list-style-type: none"> 石の積み方は花崗岩の割石を用いた乱積である。両隅角とも切石を用いて積み上げられている。間詰石が少ない丁寧な積み方である。 石材は方形で角ぼったものが多く、規模は大小混在する。 両隅角とも完成度の高い算木積である。 転用石、刻印は見られない。 目地は見られない。
破損状況	<ul style="list-style-type: none"> 間詰石のヌケは見られるが、概ね良好な状態である。
石垣の変遷	<ul style="list-style-type: none"> 東ノ丸築造に伴い築造された石垣である。
目地の状況

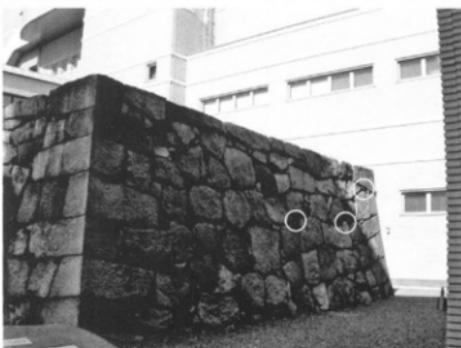
間詰石のヌケ														
備考									調査年月日	平成16年12月17日

位置・規模等	<ul style="list-style-type: none"> 本石垣は東ノ丸の艮櫓台の東面石垣で、旧海面外壁石垣である。 高さは中央部で約3.7mであるが、下部は埋め立てられており、本来はもっと高い石垣である。全長は天端で約10.6mである。 勾配は81度と平均的である。
積み方・石材等	<ul style="list-style-type: none"> 石の積み方は花崗岩の削石を用いた乱積である。両隅角とも切石を用いて積み上げられている。間詰石が少ない丁寧な積み方である。 石材は方形で角ばったものが多く、規模は標準的なものでほぼ揃っている。 両隅角とも完成度の高い算木積である。 軸用石、刻印は見られない。 目地は見られない。
破損状況	<ul style="list-style-type: none"> 間詰石のヌケは見られるが、概ね良好な状態である。
石垣の変遷	<ul style="list-style-type: none"> 東ノ丸築造に伴い、築造された石垣である。
目地の状況

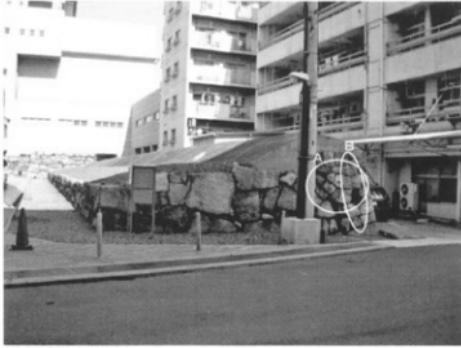
<p>A. 谷積 B. モルタル目地</p>																			
	※石垣分断に伴う後世のもの																			
備考									調査年月日		平成16年12月17日

位置・規模等	<ul style="list-style-type: none"> 本石垣は東ノ丸東部の南面石垣で、門の袖石垣と考えられる。 高さは右端で約2.2m、全長は天端で約6.6mである。 勾配は87度と急である。
積み方・石材等	<ul style="list-style-type: none"> 石の積み方は花崗岩、安山岩の割石を用いた乱積であるが、一部谷積が見られる。両隅角とも切石を用いて積み上げられている。 石材は方形で角張ったものが多く、規模はやや小ぶりなものでほぼ揃っているが、一部大石材が見られる。 両隅角とも完成度の低い算木積である。 軸用石、刻印は見られない。 目地は見られない。
破損状況	<ul style="list-style-type: none"> 目地にモルタルを詰めている。
石垣の変遷	<ul style="list-style-type: none"> 『旧高松御城全図』によると同位置に門が描かれており、東ノ丸築造に伴い築造された石垣と考えられる。 現在の石垣は明治以降に積み直されたものと考えられる。
目地の状況

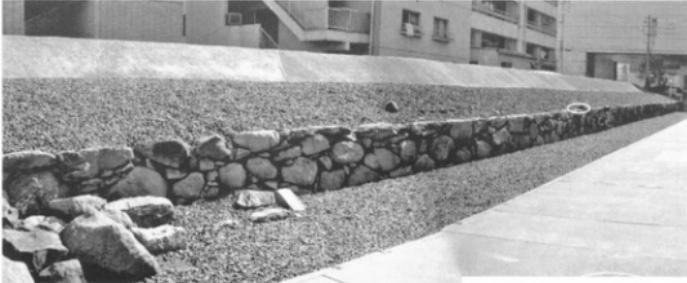
<p>天端石のズレ ※間詰石のヌケが多い 天端石積み直している</p>																			
備考									調査年月日	平成16年12月17日

位置・規模等	<ul style="list-style-type: none"> ・本石垣は東ノ丸東部の西面内石垣である。 ・高さは中央部で約0.5m、全長は天端で約55.9mである。 ・勾配は82度と平均的である。
積み方・石材等	<ul style="list-style-type: none"> ・石の積み方は花崗岩、安山岩の野面石や割石を用いた乱積である。右隅角は切石を用いて積み上げられている。左隅角は入隅である。天端石の積み直しが見られる。 ・石材は方形でやや丸みのあるものが多く、規模は標準的なものでほぼ揃っているが一部小石材が見られる。 ・右隅角は完成度の低い算木積である。 ・転用石、刻印は見られない。 ・目地は見られない。
破損状況	<ul style="list-style-type: none"> ・石材のズレが見られるが、概ね良好である。
石垣の変遷	<ul style="list-style-type: none"> ・東ノ丸築造に伴い築造された石垣と考えられる。
目地の状況

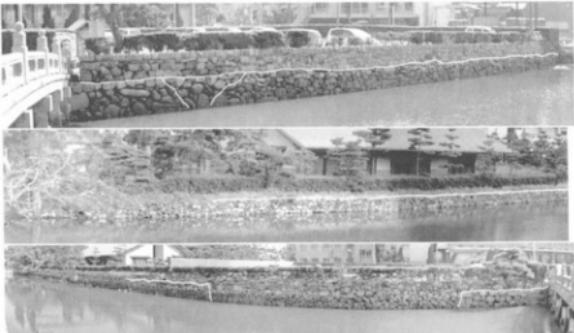
石垣番号	6010	地区	東ノ丸	石垣様式	積み方	野面、割石、切石	石垣位置						
石垣部位	外(中堀に面する)				石積工法	乱積、谷積(一部)							
方位	西				角石(算木)	左							
角の形状	左隅角	入				右							
右隅角	入				その他 特記								
上部構造物	-				石材	花崗岩、安山岩							
転用石	無				刻印	無							
破損状況 と 破損要因	良好	欠損	ズレ	ハラミ	ワレ	欠け 剥離	陥没	崩落	間詰の ヌケ	その他 焼損等			
				s2					w3	軽微な 改変			
石垣規模	天端長	基底長	左端高	中央高	右端高	左角勾配	左端勾配	中央勾配	右端勾配	右角勾配			
	179.02	178.51	1.86	2.05	2.41	72	85	90	-	-			
築造時期	生駒期・新郷造築期					改修	有	基底部					
修理						文献資料	『小神野夜話』『旧高松御城全図』、明治期写真						
発掘調査						その他 の調査							
その他 記述 1						その他 記述 2							
破損現状	<p>A: 積み足しライン B: ハラミ C: 谷積 D: モルタル詰め</p>												
備考								調査年月日	平成16年12月 9日

位置・規模等	<ul style="list-style-type: none"> 本石垣は東ノ丸西部の東面石垣で、中堀に面する。 高さは中央部で約2.1m、全長は天端で約179mである。 勾配は90度と急である。 																																			
積み方・石材等	<ul style="list-style-type: none"> 石の積み方は花崗岩、安山岩の割石や野面石を用いた乱積である。旭橋付近およびその南側一帯の上部4段は切石の谷積となっている。向隅角とも入隅である。 石材は上部に方形のものが多く、下部は方形でやや丸みのあるものが多い。規模は標準的なものが多いが、一部大小混在する。 転用石、刻印は見られない。 																																			
破損状況	<ul style="list-style-type: none"> 水際は欠損が多く、モルタル詰めによって補強している。 																																			
石垣の変遷	<ul style="list-style-type: none"> 生駒期から所在した石垣と考えられるが、東ノ丸築造に伴い、石垣中央部を開削し、中堀が造られている。 中堀部分の石垣は明治以降に埋め立てられている。 石垣上部は明治以降の積み足しである。 																																			
目地の状況

<table><tr> <th>目地の位置、状況</th> <th>目地の両側</th> <th>石材種類</th> <th>石材形状</th> <th>石材規模</th> <th>積み方</th> <th>目地の発生理由</th> </tr><tr> <td>南半部天端から4、5石下に通る横目地</td> <td>上方 下方</td> <td>花崗岩 花崗岩</td> <td>方形切石 方形割石丸み</td> <td>下方の石材は やや小ぶり</td> <td>切石布積 割石乱積</td> <td>上方部の積み足し</td> </tr><tr> <td>旭橋北側5m地点から約20m間の2本の横目地</td> <td>目地内側 目地外側</td> <td>花崗岩 花崗岩</td> <td>方形切石 方形割石丸み</td> <td>内側が小さい</td> <td>割石谷積 割石乱積</td> <td>中堀埋立</td> </tr><tr> <td>旭橋右側左傍の中段から下部に至る谷形の目地</td> <td>谷形外側 谷形内側</td> <td>花崗岩 花崗岩</td> <td>方形割石丸み 方形割石丸み</td> <td>ほぼ同規模</td> <td>割石乱積</td> <td>谷形部の積み直し</td> </tr><tr> <td>北半部天端から1、2石下に通る横目地</td> <td>上方 下方</td> <td>花崗岩 花崗岩</td> <td>方形切石 方形割石丸み</td> <td>下方の石材は やや小ぶり</td> <td>切石布積 割石乱積</td> <td>上方部の積み直し</td> </tr></table>

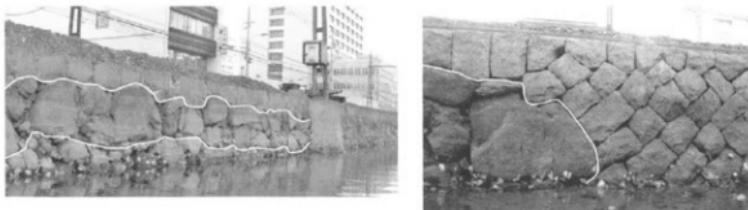
<p>天端一石切石でやりかえている 他は野面石、目地モルタル 水際抜いている石がある 右側アール部分全て切石谷積、鉄道に伴うものと思われる</p>															
備考	線路沿いの為測量不可							調査年月日			平成16年12月 9日

位置・規模等	<ul style="list-style-type: none"> 本石垣は外曲輪北部の北面石垣で、中堀に面する。 線路沿いのため、規模・勾配は測定していない。 																												
積み方・石材等	<ul style="list-style-type: none"> 石の積み方は花崗岩、安山岩の野面石を用いた乱積であるが、上部は割石や野面石を用いた谷積も見られる。両隅角とも入隅である。 石材は上部に方形のものが多く、下部は方形でやや丸みのあるものが多い。規格は標準的なものが多いが、一部大小混在する。 転用石、刻印は見られない。 																												
破損状況	<ul style="list-style-type: none"> 水際での間詰石のスケが多く見られる。 																												
石垣の変遷	<ul style="list-style-type: none"> 生駒期から所在した石垣と考えられる。 右端の曲線部分は明治以降のものである。 石垣上方は何回かの積み直しが行われていると考えられる。 																												
目地の状況

<table><tr> <th>目地の位置・状況</th><th>目地の両側</th><th>石材種類</th><th>石材形状</th><th>石材規模</th><th>積み方</th><th>目地の発生事由</th></tr><tr> <td>右隅角部近傍の目地</td><td>左側・下方 右側・上方</td><td>花崗岩 花崗岩</td><td>方形割石 方形切石</td><td>左側・下方の 石材は小ぶり</td><td>切石谷積 割石乱積</td><td>右側・上方部の積み直し</td></tr><tr> <td>笠石下の目地</td><td>上方 下方</td><td>花崗岩 花崗岩</td><td>方形切石 方形割石丸み</td><td>笠石の石材は やや小ぶり</td><td>切石布積 割石乱積</td><td>笠石の積み上げ</td></tr><tr> <td>石垣下部の横目地</td><td>上方 下方</td><td>花崗岩 花崗岩</td><td>方形割石丸み 方形割石丸み</td><td>下方の石材は やや小ぶり</td><td>割石乱積 割石乱積</td><td>上方部の積み直し</td></tr></table>
