史跡高松城跡整備報告書 第3冊
玉藻廟解体・記録保存調査報告書

2008年9月

高 松 市
高 松 市 教 育 委 員 会

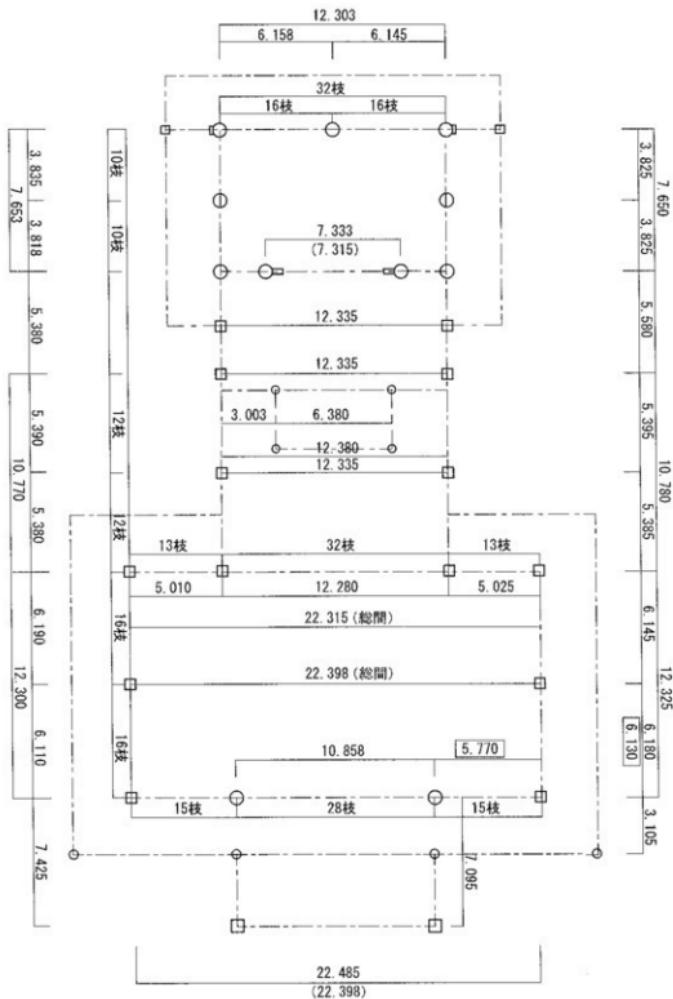
第14図 各柱間実測数値

以上より、枝割寸法、柱間寸法、総割寸法とも実測値及び推定寸法と、本殿梁間及び前室の出を除いて合致していないことが分かった。

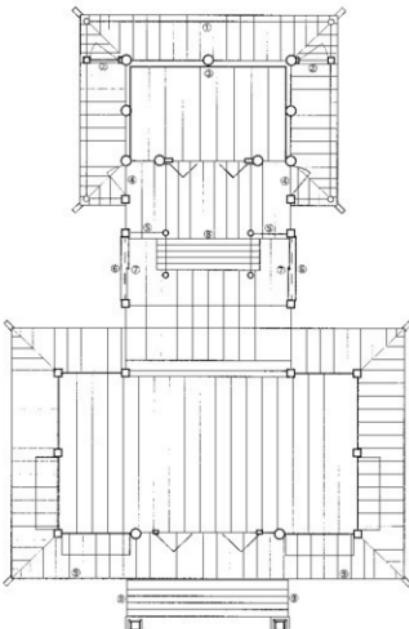
第15図 創建時推定略平面図

解体前は，拝殿濡縁正面の脇間に高欄を設け，向拝木階端には登り高欄を設けていたが，創建当時はそれらがなかったことが，『造営記事』ならびに『設計書』より判明した。
