## 県営ため池等整備事業（南池）

埋藏文化財試掘調査報告XX

香川県内遺跡発掘調査

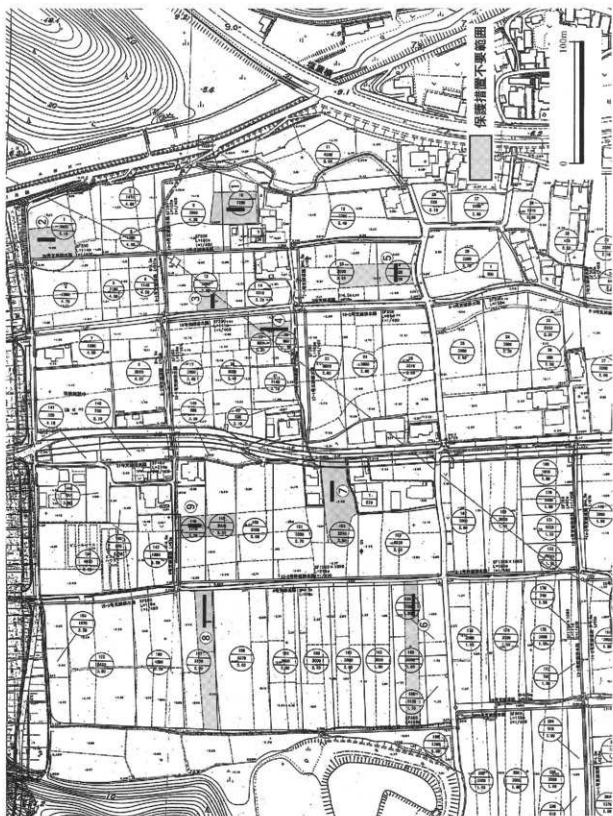
図36 トレンチ配置図

番号	規模 (m)	遺構	遺物	地形・土層堆積状況
1	12×0.7	-	-	層厚0.6m程の旧耕作土と見られる灰褐色粘土が連続して見られ、その下位がグライ化したシルト層となる。1m程掘削したが、地山層は確認できなかった。
2	12×0.7	-	-	中位に砂礫層が見られる以外は、1トレンチと同じ。
3	10×0.7	-	-	1トレンチと同じ。
4	-	-	-	湧水の為、掘削中止
5	12×0.7	-	土師質土器片	耕作土下位に旧耕作土である土師質土器片を含む灰褐色粘土が1mほど連続して見られる。調査範囲内で、地山層は確認できなかった。
6	12×0.7	-	-	旧耕作土中に砂礫層が見られる以外は、5トレンチと同じ
7	15×0.7	-	-	5トレンチと同じ
8	15×0.7	-	-	5トレンチと同じ
9	12×0.7	-	-	5トレンチと同じ

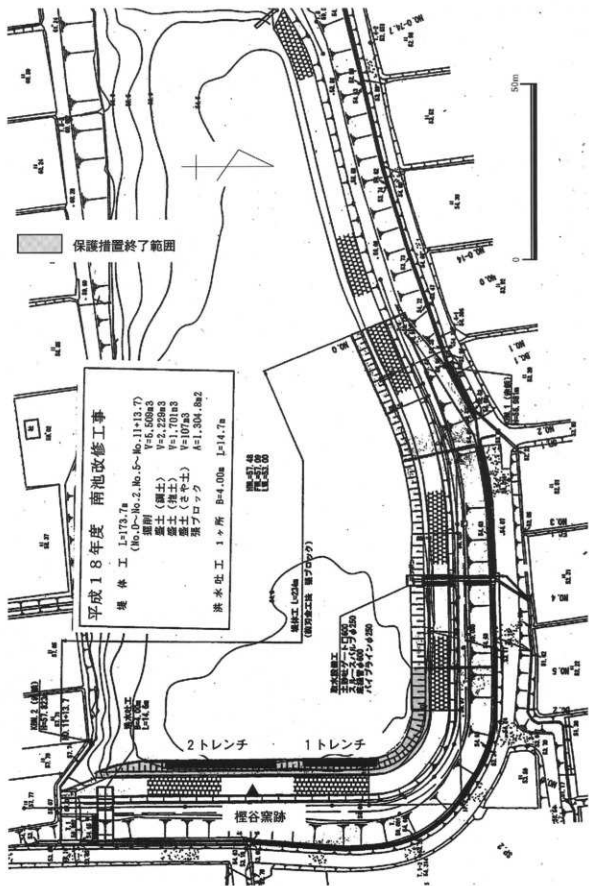
図38 トレンチ配置図

1、2トレンチともに、堤体盛土の下位に黄褐色粘土の地山層が見られ、窯体や灰原等の窯跡に関係した遺構は確認できない。今回の調査対象範囲は、遺構・遺物が希薄な箇所と考えられる。

番号	規模 (m)	遺構	遺物	地形・土層堆積状況
1	20×2	-	-	堤体盛土下位に黄褐色粘土の地山層が存在する。遺構・遺物は確認できない。
2	30×2	-	-	1トレンチと同じ。

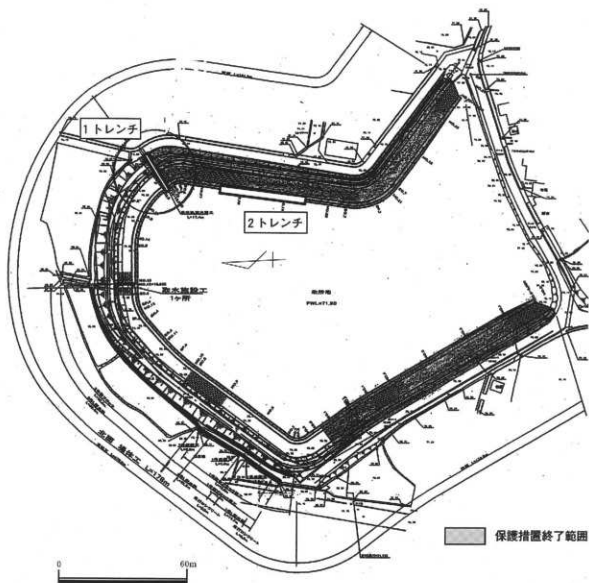
図40 トレンチ配置図

1 トレンチは、堤体盛土下位に近世期と見られる耕作土が残存していたが、地山層上面に遺構・遺物は認められなかった。2 トレンチでは、地山層の状況から、ため池内に築造時に地下げされている可能性が高いと判断できることから、遺構・遺物ともに滅失したと見られる。

番号	規模 (m)	遺構	遺物	地形・土層堆積状況
1	21×1	-	-	堤体内に設定。堤防盛土下位に見られる灰色粘土を経て、黄灰色粘土の地山に至る。遺構・遺物なし。
2	36×5	-	-	ため池内に設定。築造時や浚渫の際に地下げされており、地山層である礫層が広範囲に現れる。遺構・遺物なし。

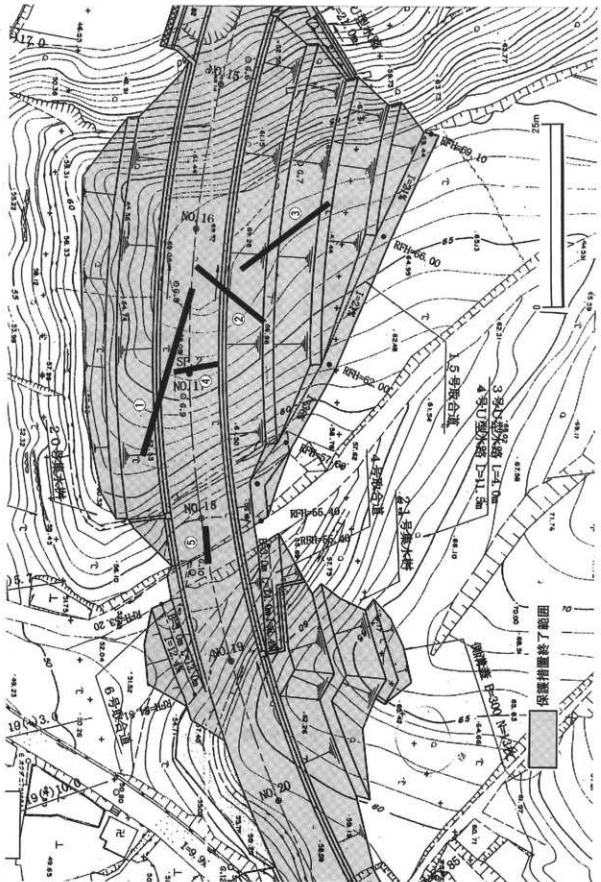
図42 トレンチ配置図

調査の結果、多くのトレンチにおいて、表土層下位に地山層である花崗岩盤が現れ、遺構・遺物は確認できなかった。調査対象地は、古墳群の中でも遺構が希薄な箇所に該当している可能性が高い。

番号	規模 (m)	遺 構	遺 物	地形・土層堆積状況
1	24×1	-	-	丘陵の尾根筋に設定。地表面下、約0.2mの深度で地山層である花崗岩盤に到達する。
2	12×1	-	-	丘陵頂部から斜面部に設定。地表面下、約0.2mの深度で地山層である花崗岩盤に到達する。
3	15×1	-	-	丘陵斜面部に設定。地表面下、約0.2mの深度で地山層である花崗岩盤に到達する。
4	6×1	-	-	丘陵斜面部に設定。地表面下、約0.6m深度で地山層である花崗岩盤に到達する。
5	5×1	-	-	谷部に設定。地表面から、丘陵斜面の流入土を経て、約1mの深度で地山層の黄褐色粘土に到達。
