# 史跡 韮山反射炉

NIRAYAMA  
REVERBERATORY FURNACE  
保存修理事業報告書

平成元年3月

静岡県韮山町  
NIRAYAMA TOWN  
SHIZUOKA PREFECTURE  
JAPAN  
1989

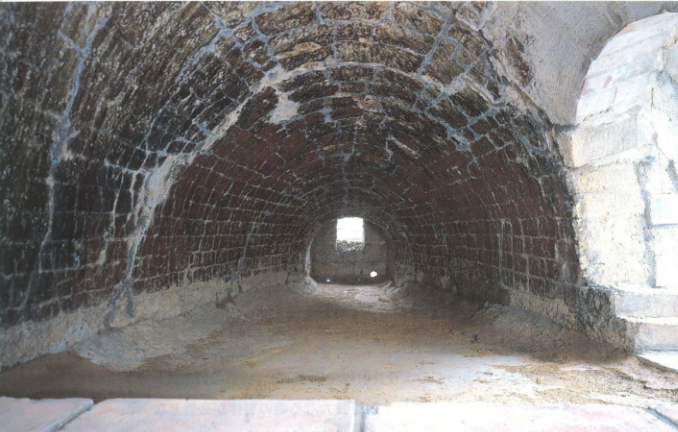
写真-2 伊内  
(南B炉の中  
から出湯口  
側を見る)

正面の四角な窓が駒窓、右下の小さな円が出湯口である。また右側の大きな窓は鑄口。炉床は、なだらかに出湯口に向かい下がっている。天井部分の棟瓦の表面は、灰の実績もものがたるように熱融解ガラス状に変質している。

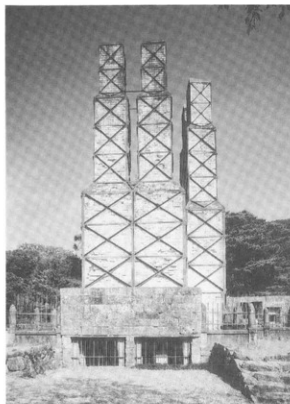
写真-23 北炉 修理前

昭和32年の補強工事で、設置されたトラス形状の鉄骨は、経年変化により全面に赤錆を生じ、一部ジョイント部が破断したり、水平材が切断していた。このため、新しい補強鉄骨と差し替えることになり、これを解体した。

8月中旬より、この保存修理工事の中心となる補強鉄骨の差し替え工事を行った。工程は、下段部より順次既存鉄骨を解体し、鉄骨廻りの煉瓦を差し替え、新しい補強鉄骨を組立て、鉄骨と煉瓦の空隙部をモルタルで充てんするという工程を繰り返していった。既存鉄骨の解体は、工区の鉄骨をいちどに撤去することをさげ、ブレース、フラットバー、柱と部分的に解体し、この間、特殊仮設用鉄骨に支持された補強ジャッキを、鉄骨部あるいは煉瓦面と何度も盛り替えながら、解体工事中の地震対策を考え慎重に推し進めた。その後、外壁煉瓦の目地補修、鉄骨と煉瓦の空隙部の充てんといった外廻りの補修を行った後、煙突内部（亀裂及び空隙部）の注入工事を開始した。

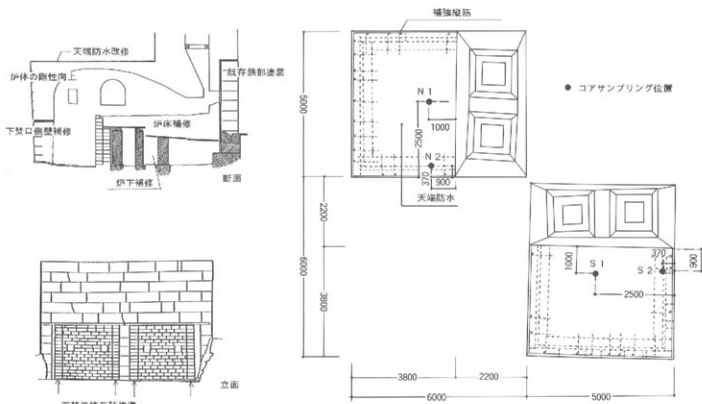
図-36 炉体補強工事箇所

炉体は，地震の挙動等長い年月を経過した結果，伊豆石のつき合わせ目地に所々隙間を生じ，炉体自体がせり出し，はらみなどかなりの変形を生じていた。炉内の耐火煉瓦にも亀裂が生じ，また，伊豆石自体にも数カ所亀裂が生じ，このままでは地震時に崩壊する危険性があるため，今回，次の補強工事を実施した（図36）。

セメントスラリーを目地部や亀裂部に注入し，炉体を一体化させ，ステンレス補強縦筋によって上部2段の伊豆石を補強して，炉体の剛性を高めた。

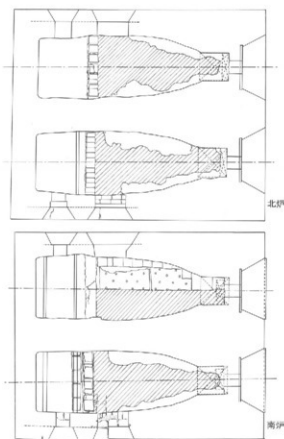
図-39 炉床の補修箇所（図中斜線部分）

火橋に近い部分が著しく欠損している。各部の壁面には、現在の炉底のやや上に溶解物に変化した線があり、すなわち操業時の炉底がこの付近にあったことを示している。この線は湯口側に向けてなだらかに傾斜（下降）しており当時の炉床高さを示す貴重な痕跡と判断し、炉床の補修にあたっては炉底推測線をそのまま残し炉床中央部の土が欠損している部分のみを新しい三和土で埋めることを補修の基本方針とした。

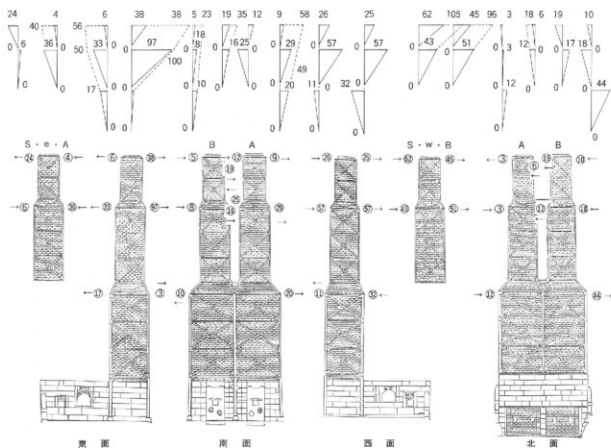
図-87 炉体外観調査; 煙突部傾斜測定 (南 炉)

- 傾斜は各段部で異なる値を示しており、層間最大水平変形量は南炉中段部で北側に97mm傾斜している。
- 南炉が北東に若干傾斜している。隣接する煙突相互は、鉄骨の継ぎ部材により内側に傾斜している。
- 煉瓦のせりだしが南炉の中段、上部南側に顕著であった。
- 南炉の亀裂状況は短辺方向に縦に発生していた。
- 南炉の方が損傷が顕著であった。北炉は地震で最上部が倒壊したが逆にこれで中段部の損傷が少なくなったとも考えられる。
- 煙突部の風化は進行しており、煉瓦の風化（4.1参照）や、既存補修鉄骨の腐食、一部破断がみられた。

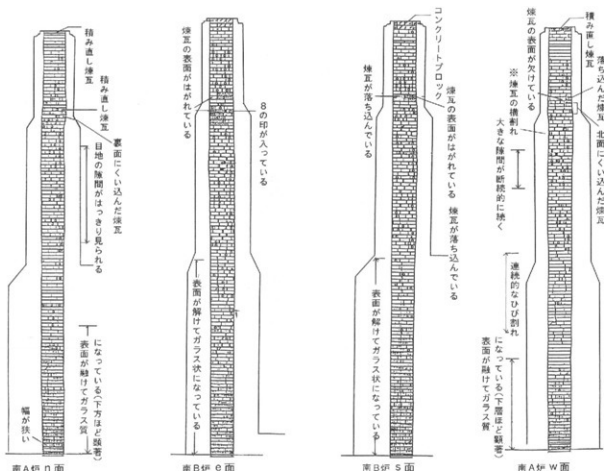
図-89 煙突内部状況図(南炉)

B共、最大の亀裂は、南及び北壁面に生じている。位置は、煙突下層部の中央から上部中層部へ接続する箇所での最大巾は、70～80mmに達している。これに伴い、煙突内面巾が亀裂巾分だけ左右に広がっている。これに比較して、南炉では、最大亀裂を生じている壁面は、煙突A、B共、東及び西面であり、その発生位置は、煙突下層中央から上部と更に、煙突中層部全体に亘って生じており、北炉に比べ南炉での中層部での亀裂損傷も著しい。

きな脱落は認められない。これに比し、南炉では、煙突中層部の変形損傷も著しく、特に上層と中層の接合部を中心として欠損脱落した跡も一部に認められると共に後年、脱落乱れの著しい上記部分に新たに煉瓦を差し替え補修した形跡があった。この原因は、この部分の煉瓦の中央に、溝をほって補強鉄棒を埋めこんであったため、このカット部分から、煉瓦が割れ脱落したためである。従って、当該部分では、煉瓦積面の出入り乱れがかなりあり、南炉煙突Aの外面にこの現象が著しく現われている。

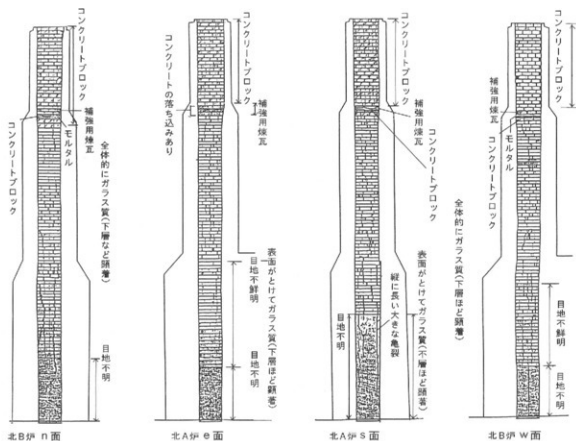
図-90 煙突内部状況図(北炉)

煙突内部の老朽損傷は、亀裂；煉瓦の割れ・欠損・脱落；煉瓦目地切れ損傷；煉瓦の出入り移動変形が顕著であった。

●亀裂；煙突内壁面の観察結果からは、特に壁面中央に縦方向に生じているものは、北炉では、煙突A、

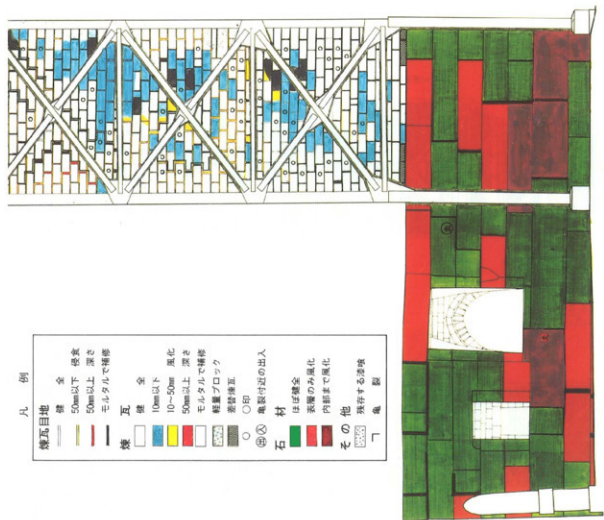
別図 1-1 南洋東側立面図

煉瓦の老朽度については、風化の程度を図（別添資料1）にまとめた。風化の程度は健全部、欠損10mm以下、10～50mm、50mm以上に区分し、また補修部分をモルタル、軽量ブロック、差し替え煉瓦に分類した。その他、煙突内外、炉体、炉基礎部の損傷程度を調査した。また、昭和32年度の補強材の鉄骨、煙突内部の木製枠の耐久度を調査した。なお、煙突内部の木製枠については、取りはずし、内部調査を行った後、工事着工までの再利用を検討したが、腐朽が著しいため、補強工事までの間、仮の木製枠を製作し取り付けられた。
