第3部

整備工事の概要

第2章 五番門南石垣修復工事

第3章 備中櫓復元整備工事

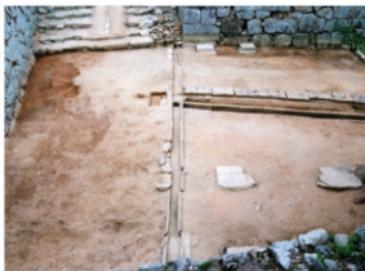
写真 150 溝 1 (西から)

さらに、この溝は裏下門北側の雨落ち溝の機能も兼ねているものと思われる。溝は長さ 70 cm 強から 120 cm 弱の U 字溝を連続して造られているが、部分的に側壁が壊れた箇所は石積みで修復されている。溝の内法幅、深さはともに 25 cm 弱程度である。溝の西端は石垣の中には入らず、石垣の手前で閉塞している。このままでは水処理することができなくなるため、中央やや東よりの U 字溝の底面を切り貫き、その下位に設けた南北方向の豊島石製の暗渠排水溝（溝 2）に流す仕組みになっている。

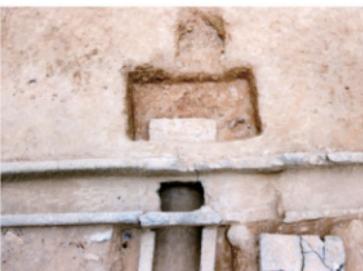
写真 152 溝 1・2 重複状況 (南から)

溝 2 の U 字溝は内法幅が 25 cm 強と全体的に溝 1 よりも規模が大きい。U 字溝 1 本の長さは 65 cm から 130 cm とまちまちである。蓋石も全て豊島石製で、厚さ 8 cm 程度である。発掘調査時は、いずれも小さく割れて U 字溝の中に落ち込んだ状態であった。

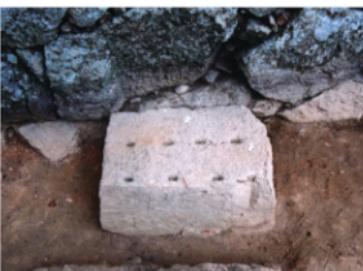
写真 153 廃城後礎石を割ろうとした矢穴の跡 (東から)

裏下門跡の礎石は、東側石垣に沿って 2 箇所、西側石垣に沿って 4 箇所、西側石垣礎石列から 1 間東に寄った所に 2 箇所の計 8 箇所検出された。東側の礎石も本来は 4 箇所にあったはずであるが、南側の 2 石が失われている。西側から 1 間東に寄った所の礎石も南側の 1 石が無くなっている。東西石垣に沿った礎石の心々距離は約 170 cm で 1 間よりも短い。

礎石の規模及び石垣に残された柱の当り痕跡から、柱の大きさは 2 尺角であったことが分かる。

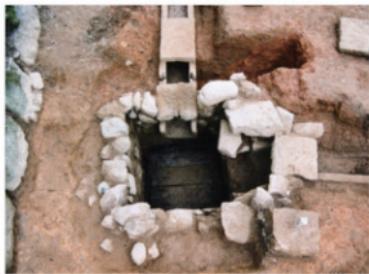
写真 154 枠 1 (東から)

枠 1 の深さは、現地表面から底面まで約 13 m を測る。底面から 50 cm 上位までは地山を直接掘り込み、厚さ 1 寸の木枠を設置している。本来、側板は 2 枚の板を鉄釘で繋ぎ合わせて作られていったが、上位部分が腐食し下位部分と鉄釘がかろう

じて残っているに過ぎない。底板の4枚は完全に遺存していた。復元すると内法で90cm四方の木枠ということになる。木枠より上位は3段程度の石積み仕上げとなっている。溝と枠底面とのレベル差は約70cmである。従って、枠の最大貯水量は5.67m³ということになる。

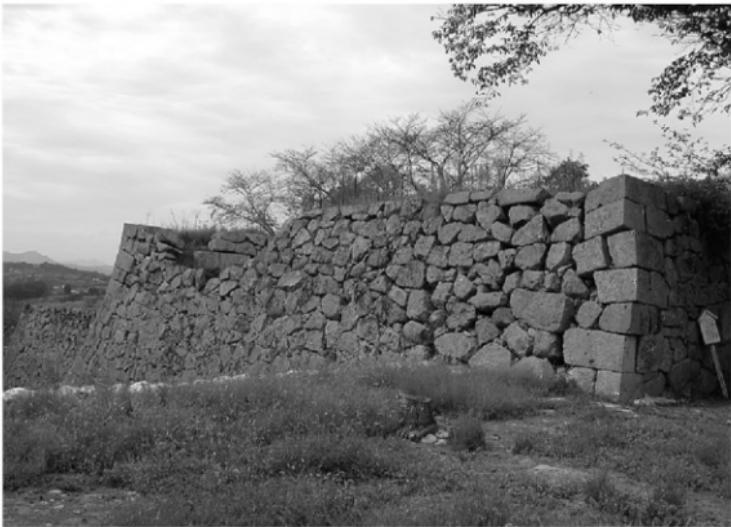
石垣の原状は、各部の変形が増大し、石垣全体の転倒を伴っているため非常に危険な状態であった。雁木部分の南側にあたる高石垣頂部は既に崩落し、この部分から周囲の裏込土や円礫が流出しているため、とくに雨期に変形が加速することが懸念された。高石垣下には公衆便所もあるため、落下事故が発生すると被害を生じるおそれがあった。

五番門南石垣南面解体修理前

変形・破損状況の観察と上記のような原因分析に基づき、石垣の修復は部分解体修理によって行うこととした。また、修理の対象とする範囲は本丸地表レベル付近より上方とし、解体する石垣面においても原則的に根石は現状位置のまま残すこととした。

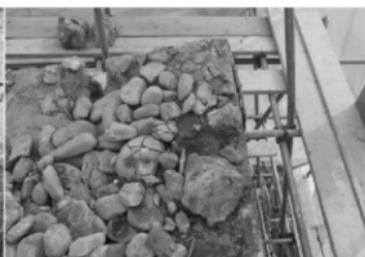
割れた角石材は現状では直下の角石と先端だけで接しており、飼い石で合いばを調整されていたために集中荷重となり、飼い石の破壊とともに角石の先端部分も圧迫破壊を生じていた。このような現象を防ぐためには、上下の角石同士が直接接する面積を拡大して応力の分散を図ることが有効である。

石材破損状況 (南西隅部分)

このため、新補する角石材においては破損旧材よりも控え部分の高さ寸法を大きくするとともに、表面部分の外観は従来と変化しないように詰石分を削って仕上げる方法を採用した。
