# 史跡備中松山城跡

石垣修理・調査報告書 其ノ一

小松山城跡 懸曲輪馬廻し石垣

岡山県高梁市教育委員会

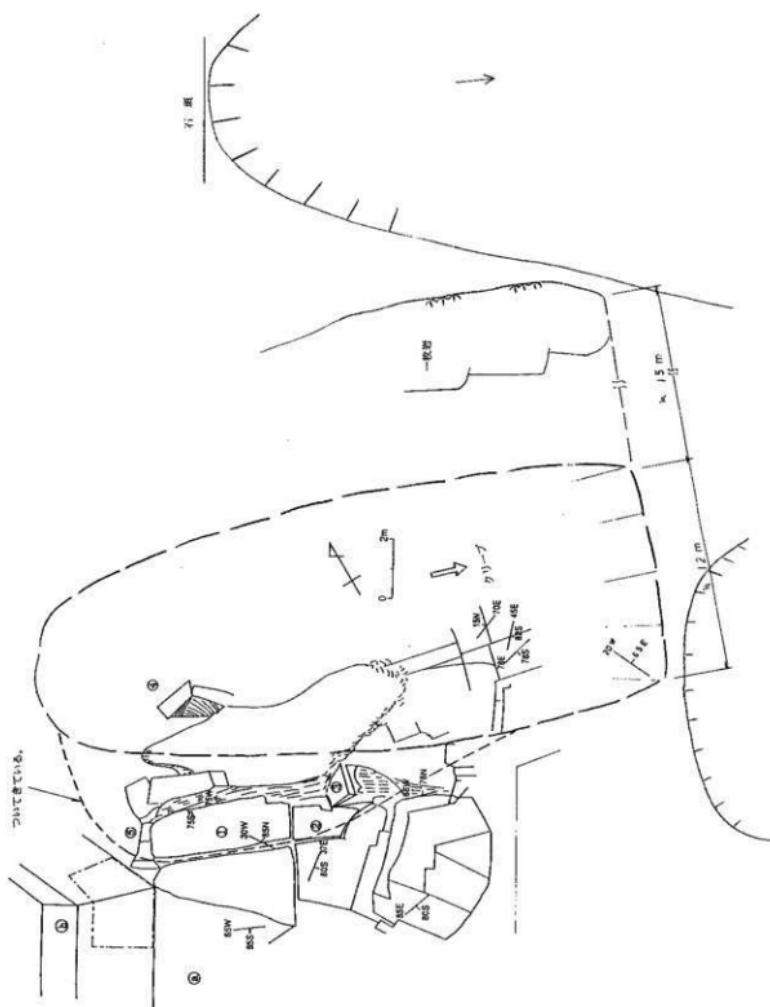
図11 調査結果図

現地踏査の結果、当該岩盤露頭個所より下方斜面に、幅約25m、奥行き約30m、層厚約3mの規模で過去に岩盤崩壊を生じた痕跡が認められる（図11参照）。

したがって、当該個所はその上部、すなわち頭部滑落崖の上位にあたり、潜在的な引張亀裂の存在が推定される。この引張亀裂が長年の間に開口し、岩盤がクリープしてきているものと考えられる（木々が成長し、根が張り、根力の影響や大木が風にゆれ、その影響も考えられる。少しずつ土や地表水が亀裂に入り込み、寒暖で収縮した時、元に戻らなくなる）。

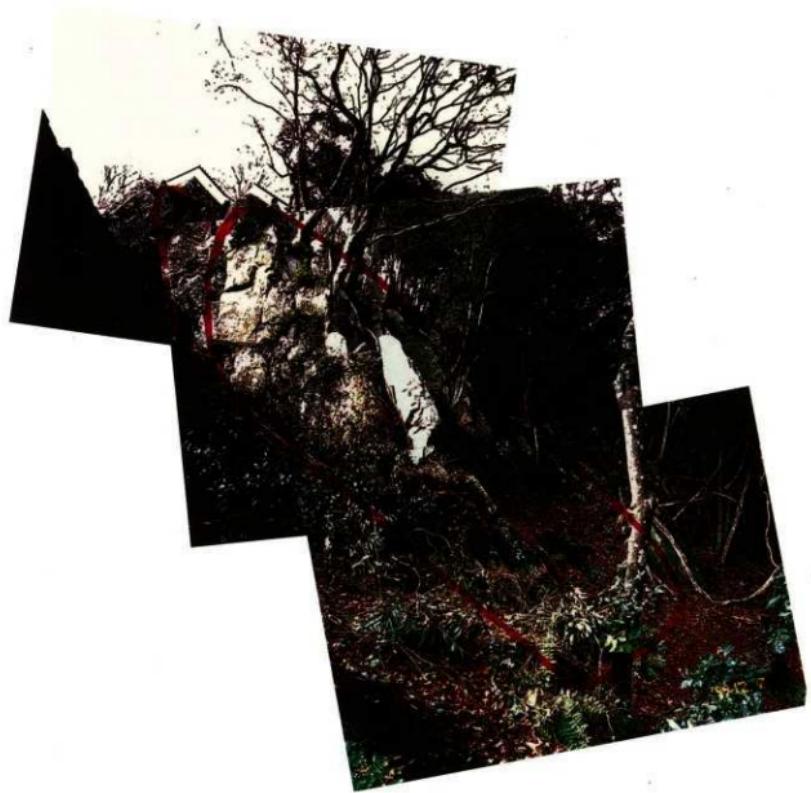
この範囲の南側、幅約12mの区間で全体に亀裂が発達している（写真1参照）。それより北側、幅約15mは亀裂が密着しており、北端は一枚岩より構成されており、さらに北側の大崩壊跡の側部を形成している。

写真1 踏査地北側の岩石崩壊跡

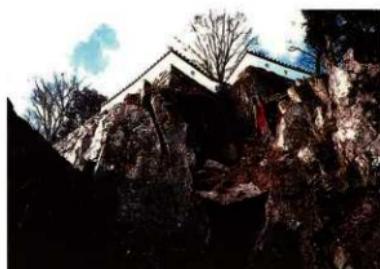
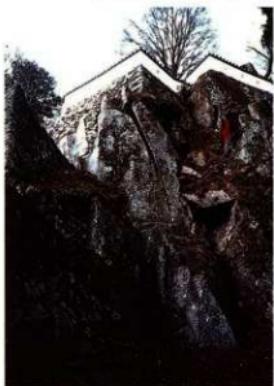
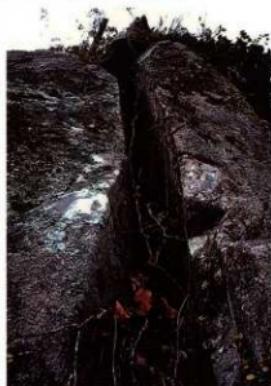
この幅約12mの範囲は上位斜面の亀裂が発達し、今回の修復対象である①、②岩盤の亀裂の素因はこれにあるものと推察される。そしてこの①、②岩盤等は単独でトップリング変形に至っており、安全対策上、早急な対応が必要である。全体にトップリング傾向にあることは、①、②岩盤の亀裂の状況（①の亀裂が開口15cm、手前12cm出ており、②の亀裂が開口8cm、手前8cm出ており、下方で閉じている）からも推定できる。また、①の荷重により②まで亀裂が進展しており、②は③の巨石により押さえられているようである。

写真2 踏査写真 (①②岩盤の亀裂)

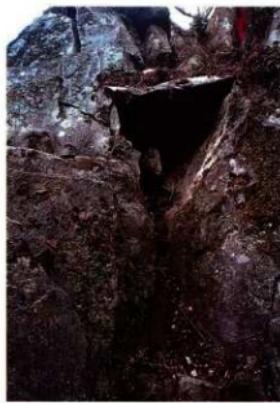
写真3 踏査写真 (巨石③下部の空洞)

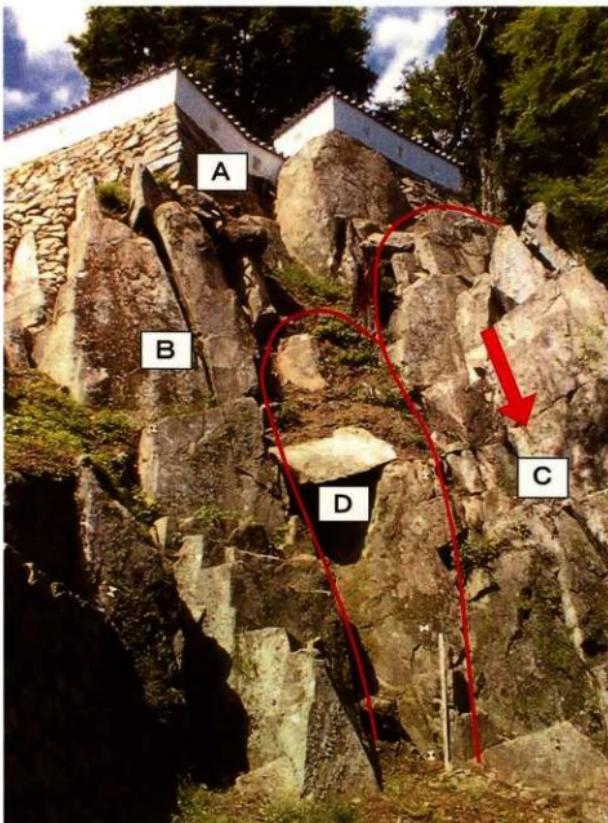
石垣の角の一部が滑落したように石垣に空洞が形成されたことから、異常が発見された（A）。この石垣の修復にあたって、その基礎となる△大岩盤にクラック（B）が見出されたことから、石垣の変形は基盤となる岩盤の変形によるものであることが明確となった。そして、さらに詳細に現地調査した結果、Bの岩盤のひび割れの原因は、Cの岩盤全体がクリープ（ゆっくりとした変形）しており、このクリープが原因となって、D部分の岩石の崩壊及びBの岩盤のずり下がりが生じていると推察された。

写真8 屈曲輪石垣に影響を及ぼしている岩盤斜面

A：変形した石垣、B：ひび割れた岩盤、

C：岩盤クリープ、D：崩落した岩石

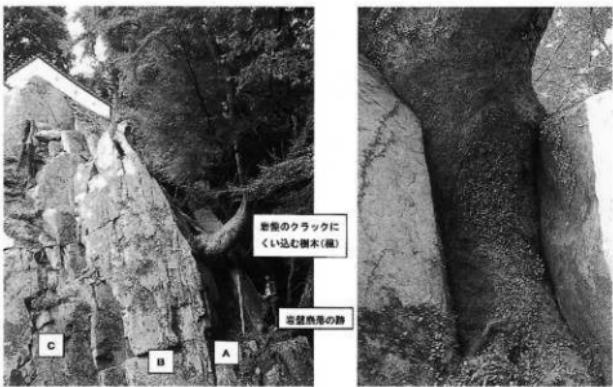
写真9 左: 大手門岩盤斜面とクラックに貫入している樹木(楓)  
右: 岩盤クラックに食い込む樹根

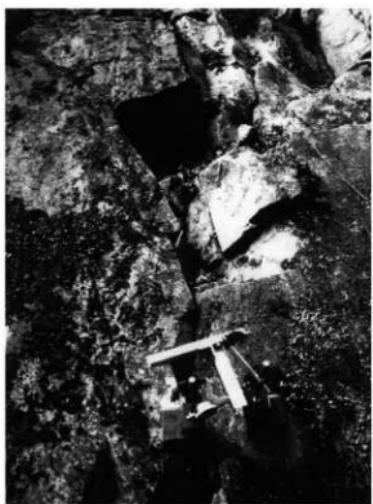
斜面に露出する岩盤の特徴は、節理が良く発達し、重力性の変形が認められる点である。節理の多くは開口し、節理に沿ったずれ、すなわち、せん断成分が認められる。場所によって異なるが、1~20cmの変位が累積している(写真10)。また、クラックが拡大し、転倒しそうになっているブロックも認められる(写真11)。岩盤斜面の直下には人頭大~拳大の落石が多く認められる。

写真10 岩盤の変形状況  
節理を利用して、滑り落ちている

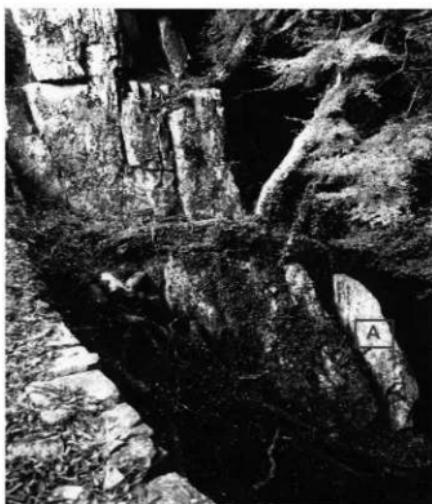
写真11 岩盤斜面のクラックと転倒滑落しそうな岩(A)

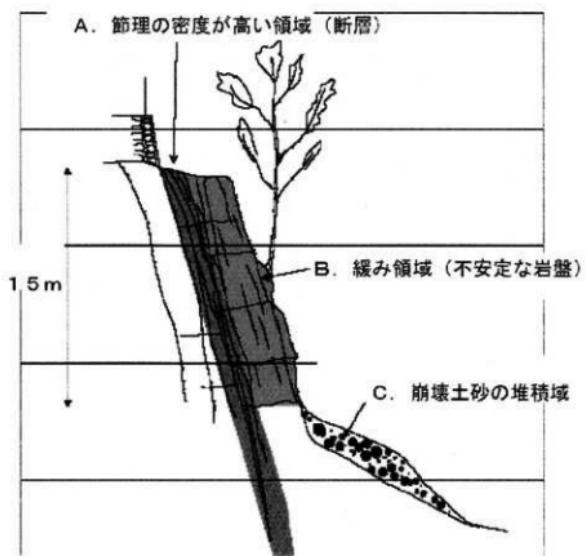
図12は既曲輪の石垣基礎部分から谷の中心部にかけての模式断面図である。問題の斜面は、緩傾斜の稜線部(A)、急傾斜の岩盤斜面(B)、緩傾斜の下方斜面(C)に区分される。現在、斜面の変動が顕著に認められるのは、AとBの部分である。Aの部分では岩盤の節理の密度が高く、一部は破碎帶状となり、変形の激しい部分には空洞も発達している。Bの部分では節理によって基盤から分離された岩盤ブロックが積み重なった形態となっており、節理を利用してブロックがずれたり、回転したりといった変形(トップリングとクリープ、一部で滑り)が顕著に発達している。Cの部分では落石や土砂によって覆われている。この部分では、匍匐的な土砂移動が発生していると考えられるが、その下部には崩壊後も認められる。これらの変形は、相互に関連しあっていると考えられ、結果的に変動が継続されるメカニズムが推定される。すなわち、Bの岩盤斜面の変形(トップリングとクリープ)は、Cの部分の匍匐的な土砂移動によって引き起こされ、さらに斜面に茂っている広葉樹の根の発達によって加速

図12 岐曲輪石垣～岩盤斜面模式的断面

される。Bの部分の変形がすむと、Aの部分も、前面と下方に向かって移動する。これによって、推力がさらに増加し、Bの岩盤斜面の変形がさらに加速されると考えられる。

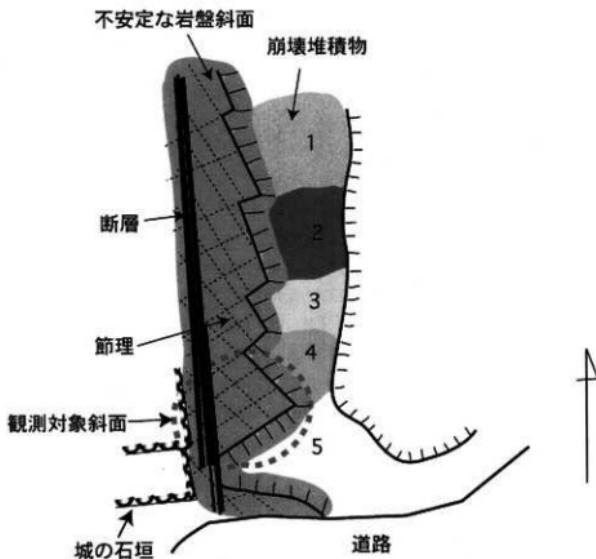
図14は、斜面の地形発達と節理系の関係を模式的に示している。この図は高角な節理の平面的な分布を示しており、水平に近い、の節理系は省略されている。問題の斜面における地形発達は、節理系との関連から以下のように推定される。

- 1: 北から南に沿って斜面崩壊が次々と発生し、残った岩盤斜面が不安定化していった。
- 2: 観測対象斜面南側部分で楔状の小崩壊（図14の5）が発生した。
- 3: 残留した凸部が不安定化し、ゆっくりとした変形（クリープ）が始まった。

図14 過去の斜面崩壊と節理系

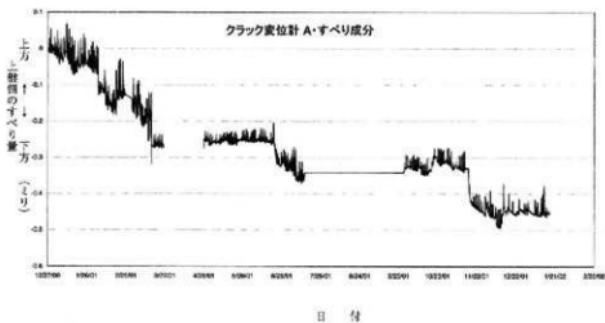
図21にクラック変位計Aのすべり(SLIDING)成分の観測記録を、図22に同・開き成分(OPENING)を示す。すべり成分では1月から3月までに約0.25ミリ上盤側が滑ったあと、6月中旬から下旬にかけて約0.1ミリ動いている。しかし、そのあと、2度の落雷のためデータロガーが壊れた。修理と電源避雷対策が9月下旬までかかったため、その間のデータが得られていない。11月から12月にかけては、さらにすべりを示しており、年間の変異量は約4.5ミリに達し

図21 平成13年度のクラック変位計Aのすべり成分の観測結果  
(直線区間およびデータの無い区間は落雷のためデータ欠落)

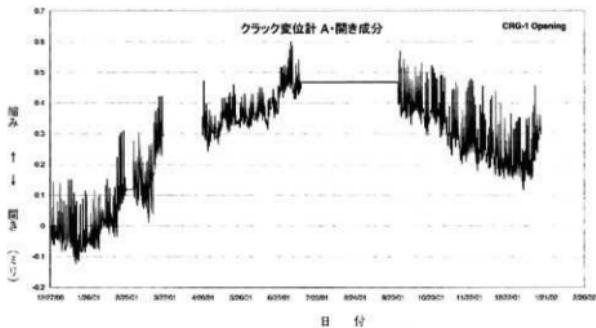
図22 平成13年度のクラック変位計Aの開き成分の観測結果  
(直線区間およびデータの無い区間は落雷のためデータ欠落)

た。一方、開き成分については、6月まではクラック間隔が縮む方向の変位を示した後、9月までのデータは得られておらず不明であるが、観測再開後の9月以後、逆に開きの成分が卓越した。しかし、年明け後の1月には再び縮み方向の変位を示している。ある程度は気温変化によるターゲット設置板の変形を反映している可能性があるが、本年現場のすぐ上で実施された落石防止対策工事、特に落石しそうな岩をセメントで固定した施工の影響も含まれている可能性があるほか、岩盤の熱膨張によりクラック間隔が気温とともに変化した可能性もある。

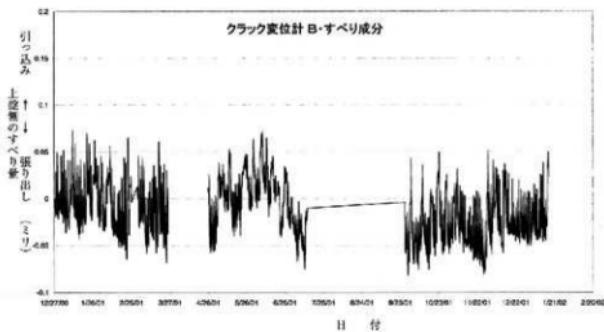
図23 平成13年度のクラック変位計Bのすべり成分の観測結果  
(直線区間およびデータの無い区間は落雷のためデータ欠落)

時期の変動は不明であるが、約2ヶ月の周期的変動が見られる他は、特に目立った累積する変動は見られない。開き成分は1月から3月下旬まで概ね0.07mm／月の割合で縮む傾向が見られた。しかし、その後は逆に開く方向に一定程度の割合で変動し、クラック変位計Aの開き成分と同じく季節変化のような変動様式を示した。しかし、変動方向を逆転させた時期がクラック変位計Aの7月～9月の間と推定されることとは明らかに異なること、また、気温は7月上旬がピークであることから、かならずしも気温、岩盤の温度の変化だけでは説明できない。クラック変位計AとBの開き量の変動は、前項で説明した通り、ある程度は気温変化によるターゲット設置板の変形を反映している可能性があるが、本年、現場のすぐ上で実施された落石防止対策工事、特に落石する危険の高い岩をセメントで固定した工事の影響も含まれている可能性がある。また、岩盤の熱膨張によりジョイント沿いのクラック間隔が気温とともに変化した可能性も考えられる。

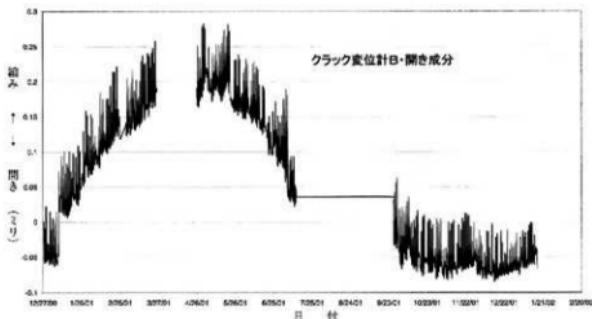
図24 平成13年度のクラック変位計Bの開き成分の観測結果  
(直線区間およびデータの無い区間は落雷のためデータ欠落)

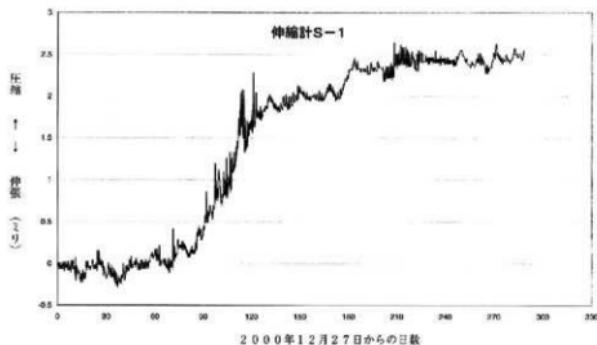
図25 平成13年度のペン書き自記伸縮計S-1の観測結果  
(欠測期間は空けず詰めて表示した)

子伸縮計のS-3、S-4で得られたものと同じ傾向を示した。移動量は観測開始からS-1が約2.5ミリであるが、S-2が約6ミリと大きい。

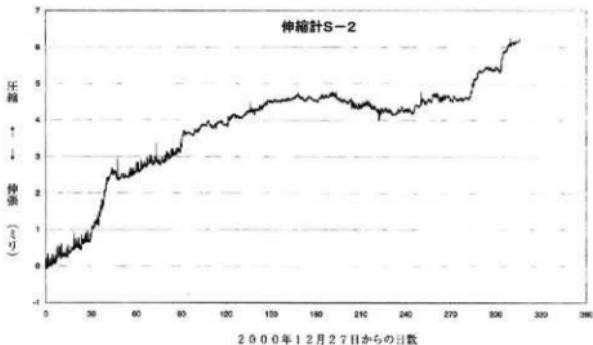
図26 平成13年度のペン書き自記伸縮計S-2の観測結果  
(欠測期間は空けず詰めて表示した)

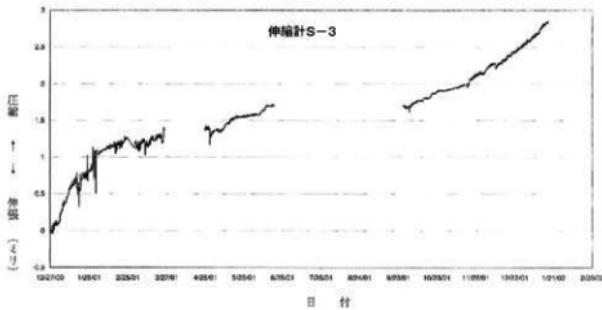
差動トランス型伸縮計S-3は平成12年12月27日に設置した。設置後、平成14年1月下旬までの観測データを図27に示す。気温変化による日変化の他、時折猿が触ったり強風によると思われるデータの飛びが見られる。また、2回の落雷による欠測期間があるものの、データ取得できた観測期間を通じて、概ね圧縮（縮み）傾向のクリープが継続している。1年余りの間の圧縮変位は約2.8mmである。

図27 平成13年度の差動トランス型電子伸縮計S-3の観測結果

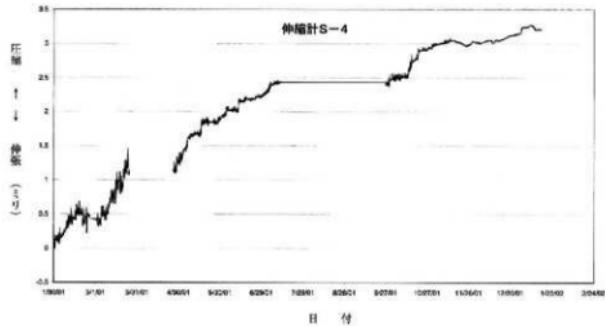
S-1、S-2、S-3、S-4 すべてが縮み傾向を示したことは、不安定岩石除去工事による影響もあると思われるが、上駆が乗っている岩盤斜面の不安定性を示している可能性もある。平成14年度に土壌から内側に伸縮計を延長して観測を行い、移動ブロック境界を判定する必要があると思われる。

S-4 端末の岩盤斜面下部の崖錐斜面には傾斜変換点があるが、この崖錐斜面も斜面下方に移動している場合、ここが地すべりを起こし、大手門岩盤斜面を不安定化させている可能性がある。平成14年度には崖錐斜面にさらに2スパン程度設置し岩盤斜面の変動と対比させた観測を行い、追手門岩盤斜面の不安定性の原因について調査を行う予定である。

図28 平成13年度の差動トランス型電子伸縮計 S-4 の観測結果

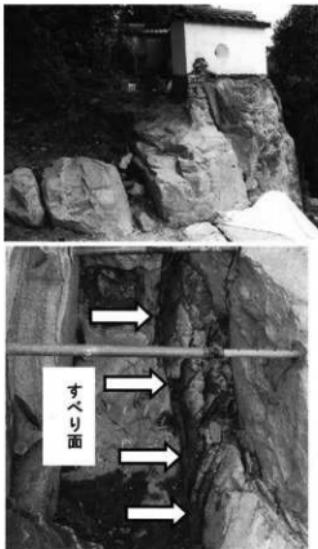
本調査は、日本で初めての文化遺産の基礎となる岩盤調査である。平成12年度に計測を始め本年度も継続して観測を実施したが、岩盤に設置したクラック変位計Aは0.45ミリの累積する上盤の下方へのすべりが確認できた。また伸縮計はS-2が約1年間で6ミリを越える圧縮が観測され、その他の伸縮計でも約3ミリの圧縮が観測された。この数値は、想定していたよりもかなり大きいものである。本年度実施された石垣保存のための工事期間中に石垣および表土をはぎ取った際に、土壌の地下の岩盤が破碎されていること、またクラックの間に最近せん断されたように見えるすべり面状の構造が見られた（写真23）。

写真23 土壌内側の表土をはぎ取ったところ（上）下部のジョイント内で見られた最近せん断されたように見えるすべり面状の構造（下）

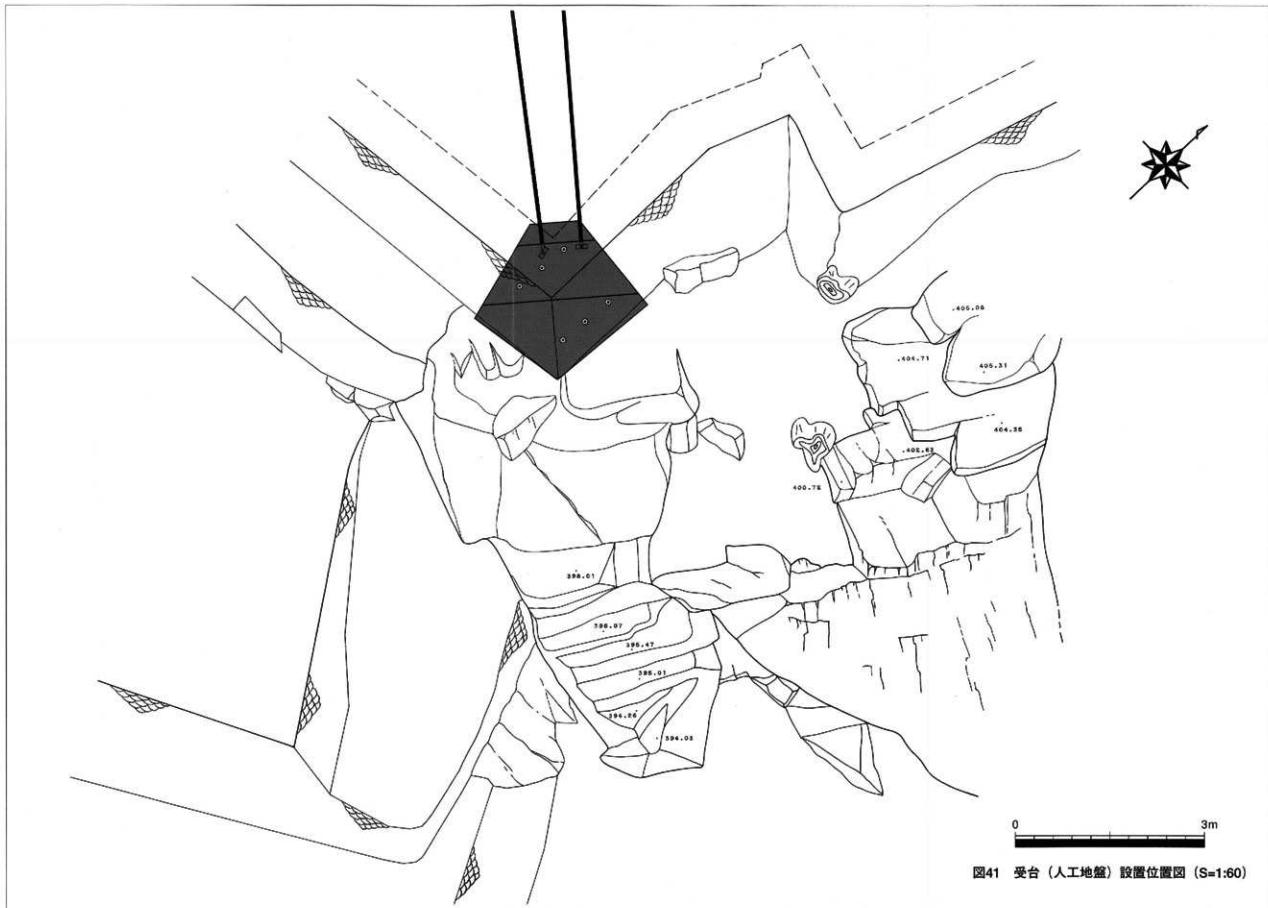
図41 受台（人工地盤）設置位置図 (S=1:60)

この受台の鉛直方向への支持力の検討を行うため、既曲輪の石垣天端から約20m垂直下にボーリング調査を行った。その結果、岩盤の節理部分に風化岩の層があり、最大で10cm程度の空隙が形成されていたことがわかった（第3章3「地質の状況（岩盤内部の地質調査）」参照）。

これらのことと踏まえ、鉛直方向への支持力を得るため、工法の検討を行った結果、ルートバイル工法を採用することとした。

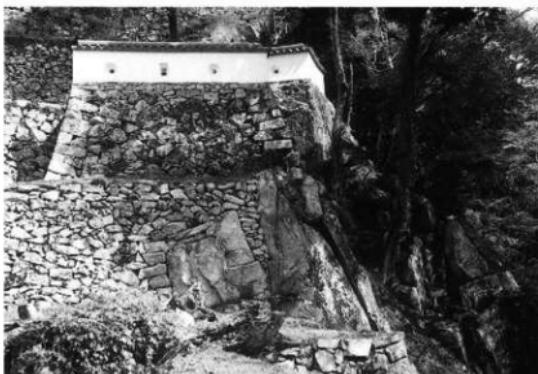
馬廻し石垣南面  
(上段東隅が弛緩)

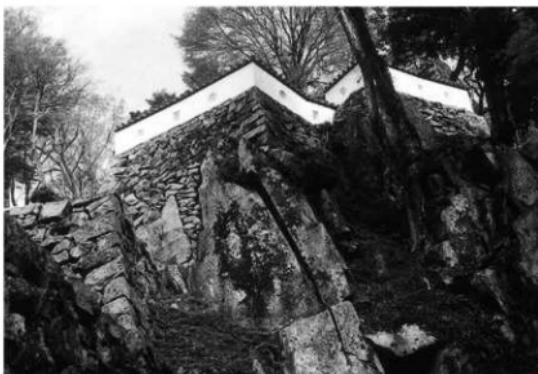
基底部岩盤  
亀裂状況
