史跡 備中松山城跡

中太鼓の丸跡・下太鼓の丸跡
保 存 整 備 工 事 報 告 書

2 0 1 4

岡山県高梁市教育委員会

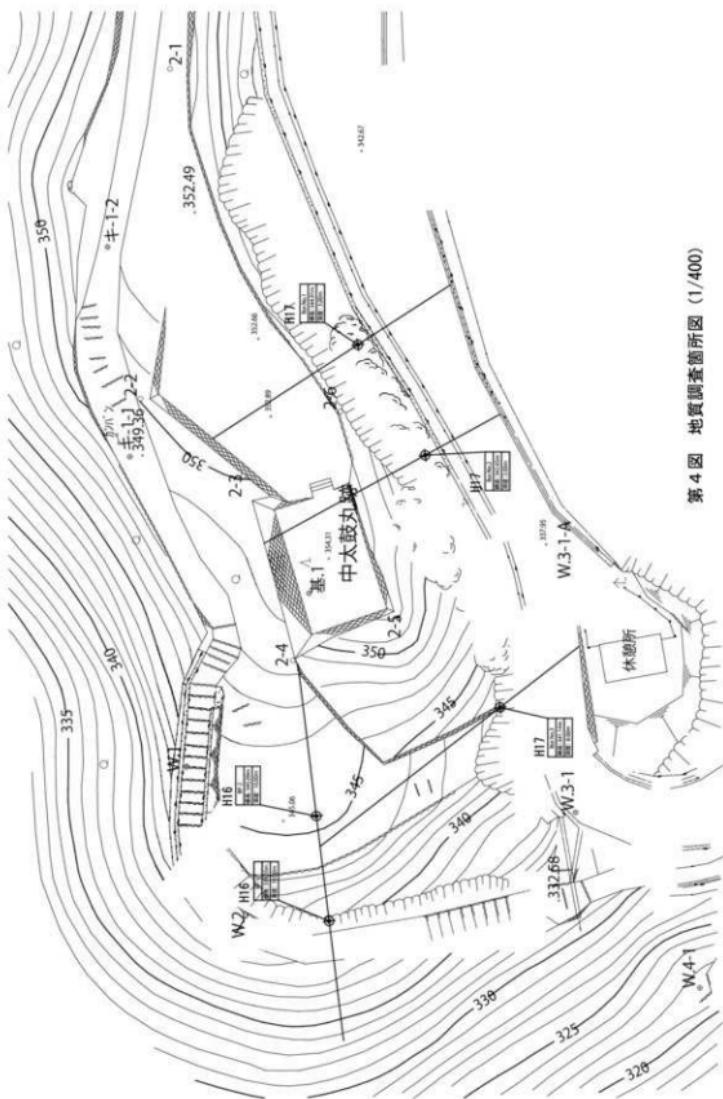
第4図 地質調査箇所図 (1/400)

- ①BP-1 地点より当地山を構成する花崗岩はD級からCM級の部分が深部まで繰り返すことから、深部まで方状節理（岩体が直方体状に分離する割れ目）が発達している。30～50cm間隔の亀裂や節理に沿って分離しやすく、分離した岩塊がブロック状に崩落しやすくなっている。
- ②BP-2 地点ではGL-0.60～-3.60m間ににおいて、ひん岩（Po）の貫入が認められた。しかしながら、貫入方向、貫入角度等のひん岩（Po）の分布性状は未確認である。ひん岩は、普通に花崗岩の岩体中に不規則な岩脈状に分布する火成岩である。今回のひん岩（Po）の岩質は周辺の花崗岩に比較してやや硬質である。亀裂面は黒色に酸化している。
- ③ひん岩（Po）と接触する付近（BP-2；GL-3.60～-7.70m間）の花崗岩はマサ状に風化しており、特にGL-3.80～-4.00m間は完全に軟質粘土化している。これは、ひん岩（Po）の貫入で起こる接触変質によるものなのか、あるいは、ひん岩（Po）は非常に割れ目が多く、透水性が良好なため、水の浸透が周辺より多く花崗岩の風化の進行を早めたもののかは判定できないが、いずれにしても、ひん岩（Po）と接触する部分は周辺に比べて強度が低下している状況にある。

①Bor. No. 1～Bor. No. 2 地点区間の当地山を構成する花崗岩は CM～CH 級の硬質な岩体である。しかしながら、方状節理（岩体が直立方体状に分離する割れ目）が発達しており、30～50cm 間隔の亀裂や節理に沿って分離しやすく、分離した岩塊がブロック状に崩落しやすくなっている。

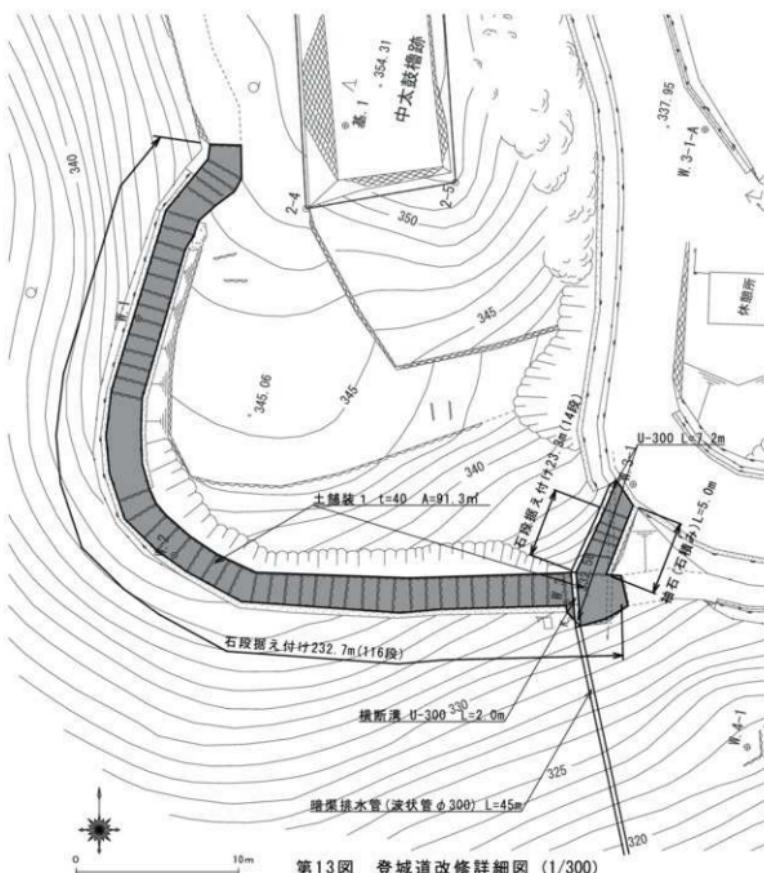
第13図 登城道改修詳細図 (1/300)

中太鼓の丸跡南縁の登城道（石段）は、雑割石を段石に用いて路面をソイルコンクリートで舗装しているが、蹴上は不揃いで、雨水の流下に伴い路面の破損が著しい状況にあった。

現道はかつての登城道ではないが、来訪者にとって小松山城跡へ登る主要なルートであることから、既設の意匠、仕様等を踏襲して登城し易い仕様にて改修を行った。

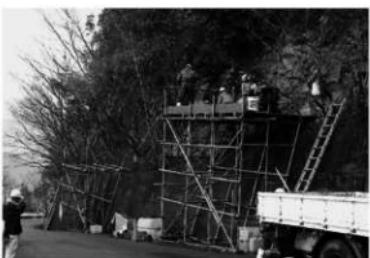
1

1. 地質調査状況 2. 地質調査状況 3. nt20 施工前（南西から） 4. nt20 緯工（北西から） 5. nt21 施工前（北西から）

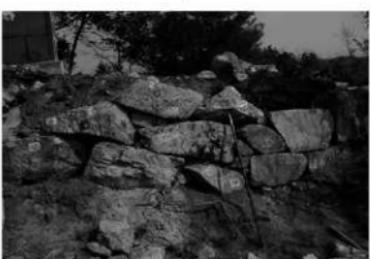
6

6. nt21 施工中（西から） 7. nt21 緯工（北西から） 8. nt21 緯工（南西から）

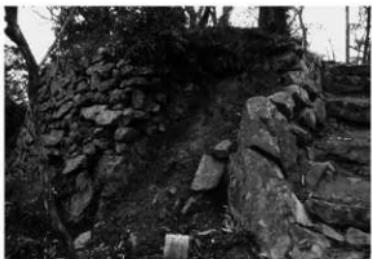
1

1. st005-st006 施工前 2. st006 施工中 3. st005-st006 竣工 4. st006 竣工

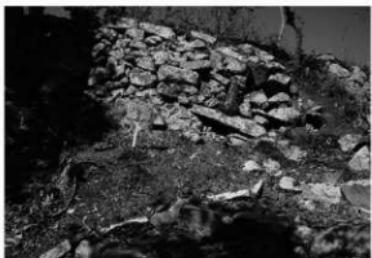
5

5. st013 施工前 6. st013 竣工 7. st013 竣工 8. st014 施工前
