史 跡 松 江 城

昭和57年度
保存修理事業
報 告 書

昭和58年3月

松江市教育委員会

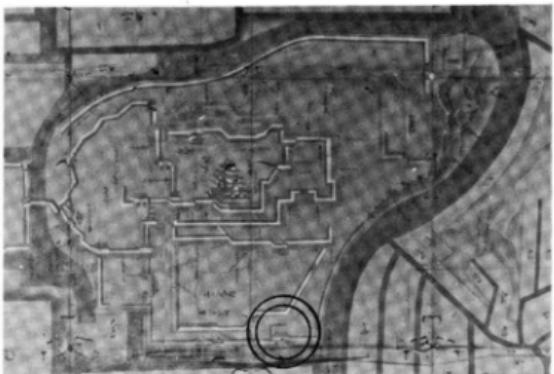
- (1) 崩壊箇所の石垣の積み方は、他の地区の積み方と異なり不自然である。
- (2) 後世積み直した形跡がある。
- (3) 御門横の石垣としては平面形がおかしい。

崩壊前の石垣
(A箇所)

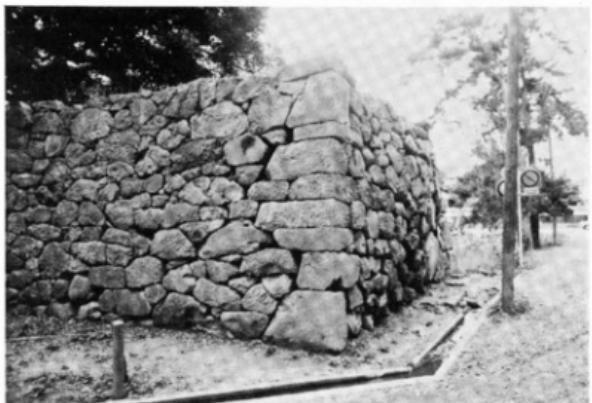
このため、城山公園事務所の職員が指定地内を常時監視していたが29日早朝に至り指定地内東北部に所在する「脇虎口之門」(東懸門、御門、北御門の別称あり)北側の南面する石垣の中央部が奥行2m、高さ3.4m、横幅7.2mにわたり崩壊していることがわかった。これは前夜来の雨によるものと思われた。

崩壊箇所は中央部で高さ3.4m、上端幅7.2m、奥行2mにわたり、その体積は約50m³を測った。

崩壊した石垣
(A箇所)

崩壊した箇所は、南面する石垣の中央部のみであったが、残存する石垣の形状が松江城の本丸の積み方と異なるため、南東の角石付近を残し崩壊箇所から始めて、南西の角石を経て西面の石垣全面と土居にかかる北面の石垣全面を積み替えることにした。

石垣の積み方は、周囲の石垣の形状を考慮して野面積の積み方を基本とした。

石材は、崩壊したものの中から再使用可能なものを出来るだけ選び出し再使用不可能な部分については松江城石垣に多く使用されている大海崎(おおみさき)石(安山岩の一種)を新たに採取して行ない石質、形状、色調を吟味した上で搬入、使用した。

石垣の取りはずし、修復に関しては当初個別に番号を付けてもとの位置にすえつける予定であったが後世積み直された経緯があり江戸期の姿ではないと考えられたので無理に元通りの位置にもどさず全体として安定した面が構成出来るように石の配置を考えた。

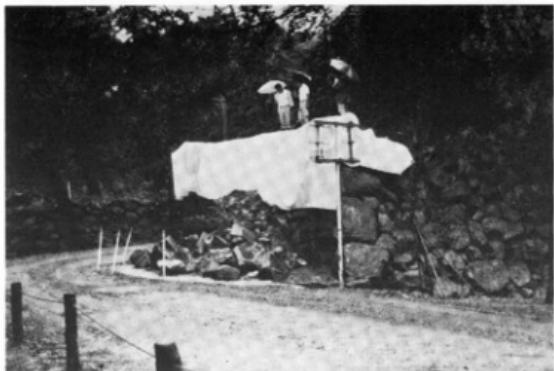
崩壊した石垣
(A箇所)

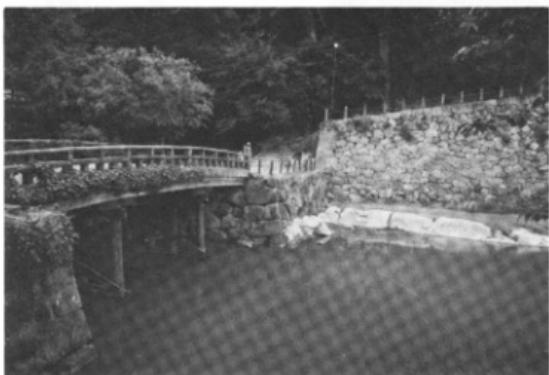
一方、島根県庁裏の「千鳥橋」の城山側東面の石垣もその下半部が高さ1.0m、幅4.0mにわたって崩壊した。

同上
(B箇所)

- 1 石積面積は当初15m²であったが精査の結果、北部も修理の必要が認められたので北へ7.6m追加し、8.9mの長さで修理面積は22.6m²とした。
- 2 石は、奥行60cmのものを使用し、垂直高2.75m、斜距離2.8m、基礎部分は風化岩(軟砂岩)が露出しているが、水際にあり風化と浸食が著しく基礎石の安定が保てないので、根入りを30cm深くしてはつり石積みを安定させた。栗石は下部で80cm、上部で50cmとした。
- 3 石積の勾配は、周囲の勾配と同じ1:0.2とした。
- 4 石積上部にあった木杭の竹組棧が腐朽していたのでこれを新材の真竹に取り替えた。長さは9.4m。
- 5 石積上部遊歩道の路面が工事によって損傷したので厚み5cmの切込み砕石を展圧し復旧した。面積は39m²。

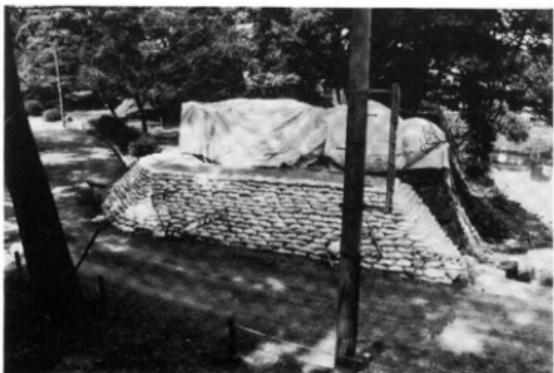
仮復旧工事完了

・脇虎口ノ門北隣接の石垣の崩壊した部分の除去及び仮復旧盛土工事を実施した。

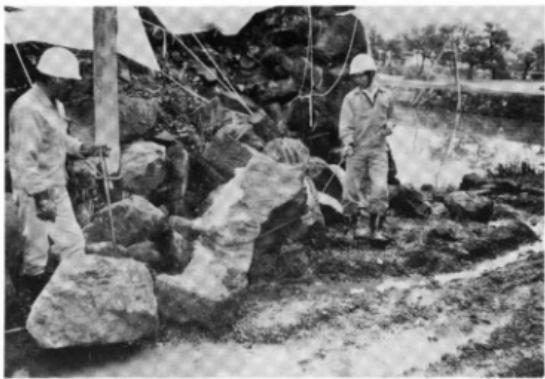
崩壊石垣
撤去工事

- 1 昭和56年度において施工した仮復旧盛土砂を40.0m³切り取った。
- 2 バックホウで対象箇所を53.0m³切り取り、その内、栗石を36m³選別した。
- 3 石積は、崩壊した面において地上高3.38m、地下50cmとし斜距離は3.9m。石は平均60cmの奥行を有するものを使用し表面に小砧、裏面にカイ石をかませた。裏栗は直径5~15cmのものを使用し、奥行は上部で60cm、下部で100cmとした。
積み上げた石積の面積は55.9m²となった。石積の勾配は当初1:0.175とややゆるくしていたが周辺の石垣の勾配を精査した結果1:0.1前後の石垣が多かったので当該石積も1:0.1と変更した。
- 4 石積の上部平坦面は盛土砂の流出と雨水の浸透を防止するために張芝を施した。芝は大山芝で24.0m²とした。
- 5 崩壊箇所においてU型側溝が石によって損壊していたのでこれを修復した。延長7.6m。上部にはコンクリートが露出しないよう直径9cm内外の正石を計111個配列した。
- 6 修理箇所前面の道路部分は工事の実施によって路面がいたんだのでこれを復旧した。材料は切込砕石とし、厚み15cmで工事面積は53m²。

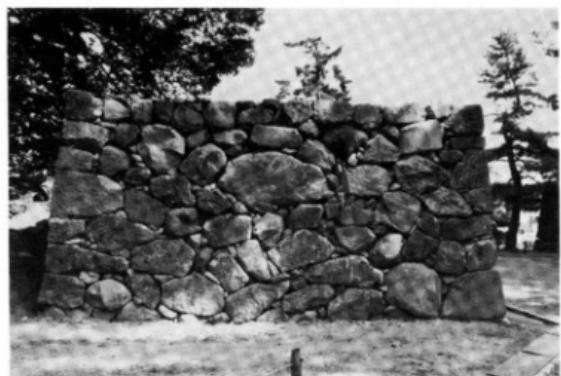
A 篠所
西面石垣
修理工事完了

7 西面の石垣は奥行60cmのものを使用し、南面と同様の仕様とした。

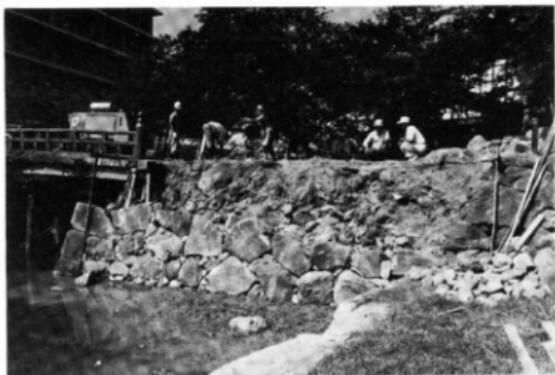
B 篠所
工事中

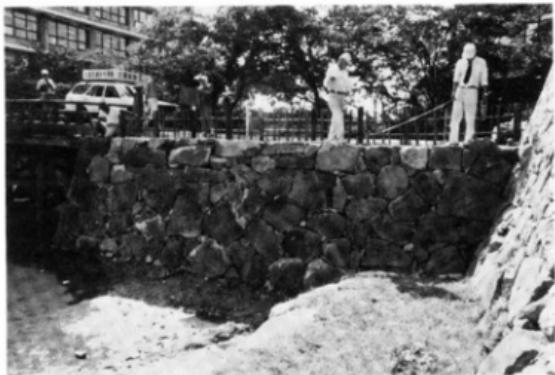
B 篠所
修理工事完了

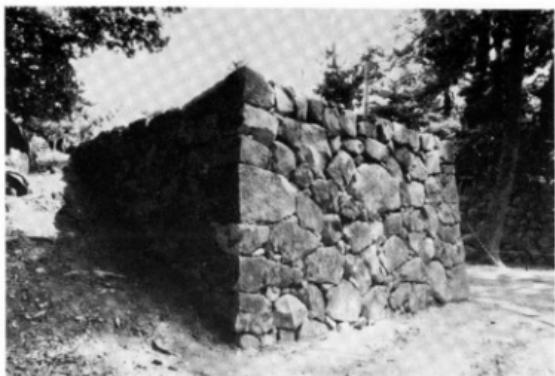
A箇所西面、北面
石垣修理工事完了

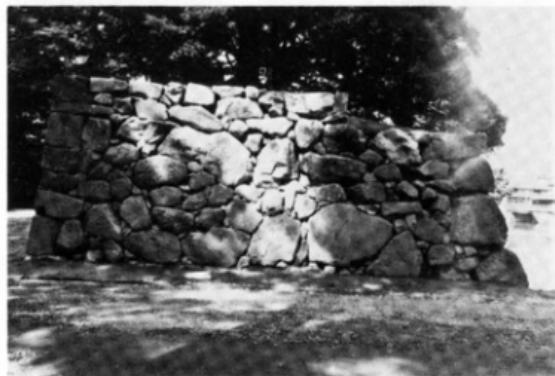
同上
南面石垣
