# 史跡松江城整備事業報告書

(第3分冊：石垣修理)

2001年3月

松江市教育委員会

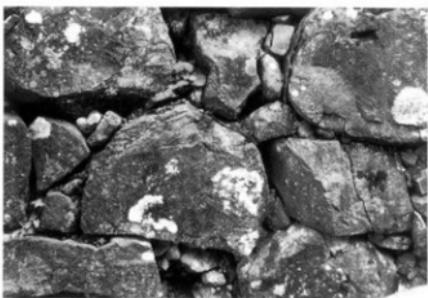
⑦詰石の欠落と石材の割れ  
(二之丸、北側石垣)

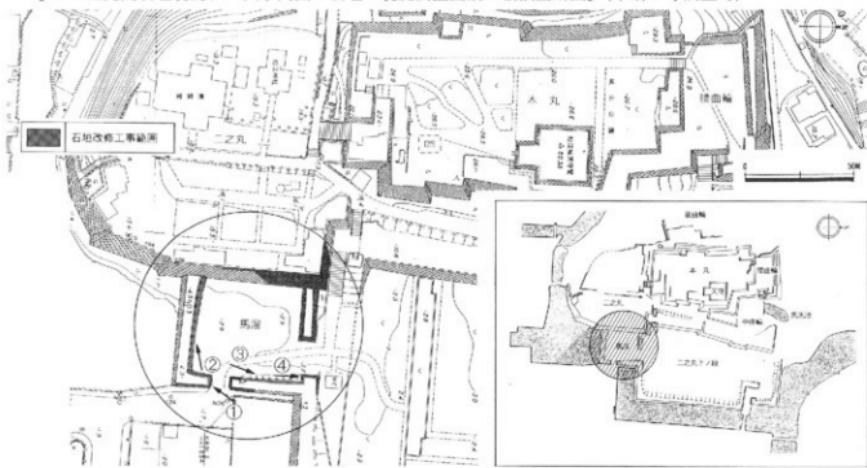
第22図

[1. 二之丸高石垣現況、7. 大手門回り石垣—現況測量図及び破損箇所図] (平成3年調査時)

変形、崩落の危険（後世の積直しの施工に原因あり）

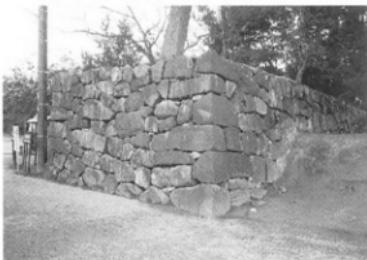
④大手門門石垣（東側）／石垣の高さは現状でH=3.4mしかなく、絵図で記載される2間半に約5尺足りない。

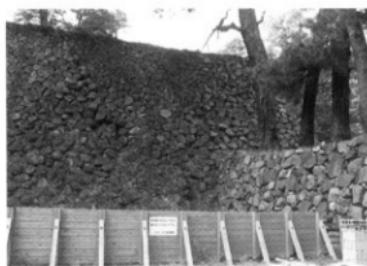
⑨二之丸高石垣／石垣現状が滑動を起こし、加えて上部石積が孕み出しの変形を起こしている。

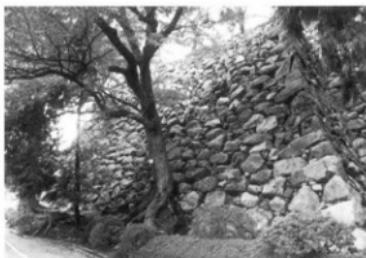
④本丸武具櫓下石垣（東側）

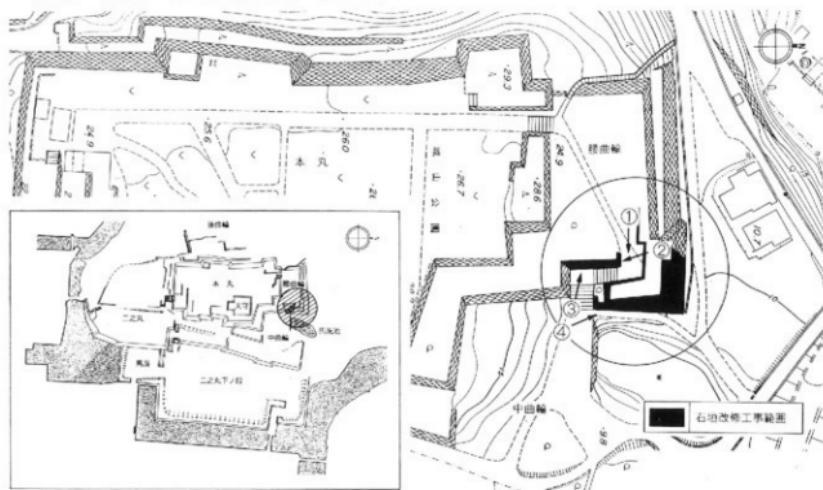
第27図

〔3. 水ノ手門虎口石垣現況〕(平成3年調査時)

石垣は内側に大きく倒れ込み崩落の危険性大

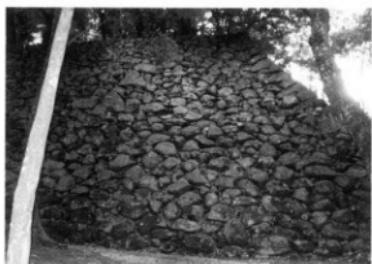
⑤現況

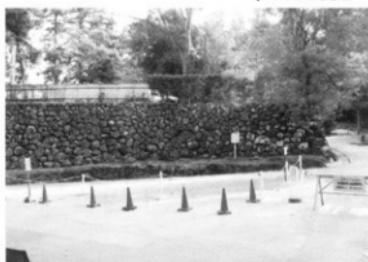
③現況

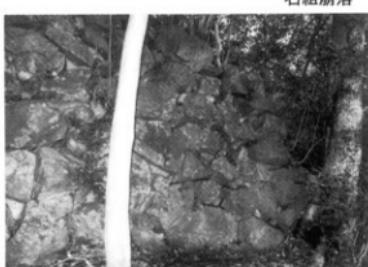
③孕み出しにより崩落の危険性大

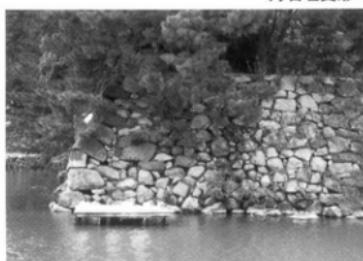
③現況

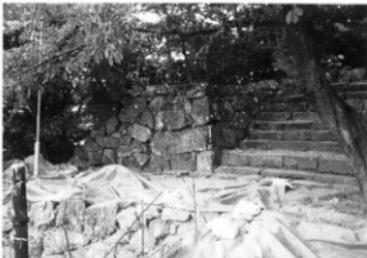
石垣解体積直し前（二之丸南口門跡周辺石垣）
