松江市文化財調査報告書 第88集－3

史跡松江城整備事業報告書

(第3分冊：石垣修理編)

2001年3月

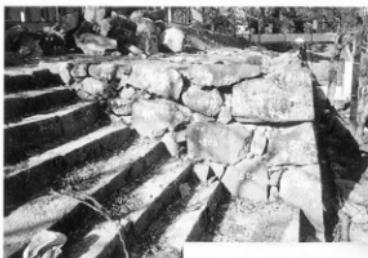
石垣破損箇所は、石垣中央部分の孕み出し（一部崩落）部分、C石垣とD石垣、特にD-1の斜面地形部に接する石垣の変形が著しい。その角石積についても大きな倒れ込みが見られる状況である。C石垣の孕み出しは、背後からの大量の雨水の浸透による孕み出し、D石垣については、地盤などの変形、破損が石垣等への変形を助成していたものと考えられ、石積が当初と異なり、江戸時代に積み替えたものである。

C 南面石垣解体前

解体・修復等工事については、石垣規模においても多大な石垣背面荷重を受けるわけではなく、かつ根石等地盤面に接する石積についても良好であるため、根石上部、孕み出し等変形しているものについてのみ解体し、往時の工法での積み直しを実施した。

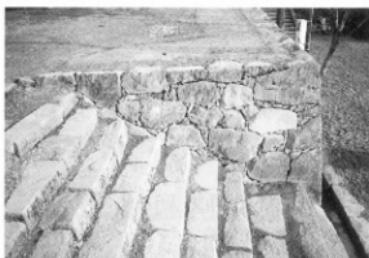
C 南面石垣完成

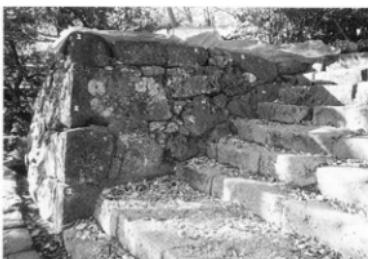
D-2 北面石垣解体前

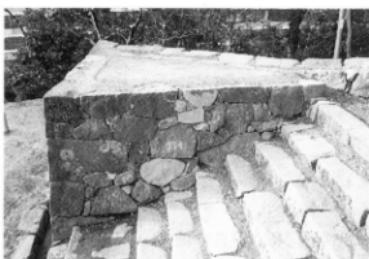
D-2 北面石垣完成

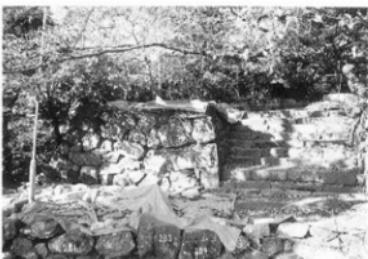
D-2 東面石垣解体前

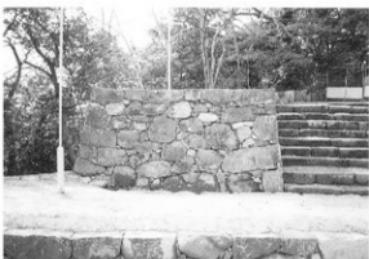
D-2 東面石垣完成

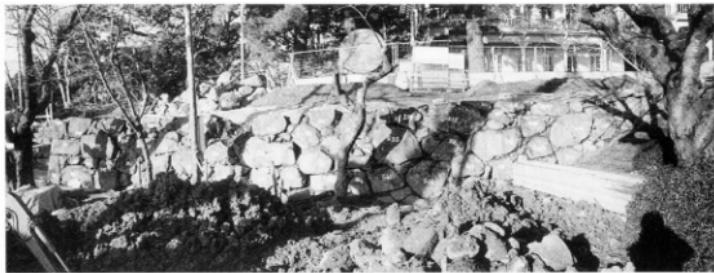
C東面石垣解体前

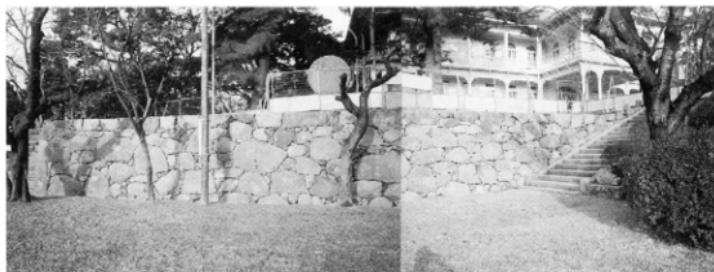
C東面石垣解体修理後

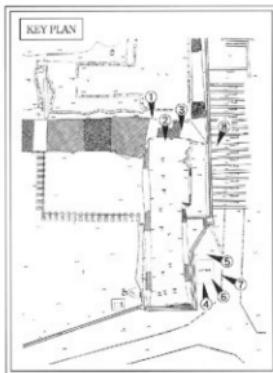
大手門跡西側取付石垣の破損については、大手門前面側（石垣南面）中央部に大きな孕み出しが生じ、その裏側（石垣北面）にも同様の変位が見られ、石垣崩落の危険性が生じていた。また、出角石積についても石組みの変位が相当進んでる状態であった。

調査結果からも、石垣面変位が大きい箇所は、後世の改修、積み直し境界部になり、江戸期の石垣裏込構造と異なる割石などが使用される変化により、境界面に多くの雨水による応力が集中し、石垣孕み出し等の破損を生じさせているものと思われる。また、石積強度についても十分でないことが出角等石垣の変位に繋がっているものと考えられた。

①石垣解体前状況

石垣修理工事計画としては、破損している石垣については、根行まで解体し、往時の工法で再度積み直しを実施することとした。加えて、現況石垣高（約4.2m）については、同東側取付石垣の現存する高さも異なり、かつ現存する石垣天端も門石垣天端としてはあまりに不揃いになっていることから、往時の石垣高さや位置を検討するため、往時の大手門造構面位置を検出し、文献資料等による石垣高位調の確定を検討した。その結果、『正保年間絵図（正保元年～4年頃）』記載の「2間半（4,545m）」に倣って大手門礎石上面から4,545mの高さに復元することに決定した。また、現状では埋没している石垣裏側（北面）の「石踏段（段木）」2ヶ所についても、絵図などから想定されており、解体に合わせて往時の石垣形態を調査し、可能な限り江戸期の石垣規模を復元することとした。

石垣修復に当たっては、解体事前に番付整理した手順に従い石積を行った。しかし、石垣解体以前から積石材の割れや欠損が著しいもの、また解体時の割れなどが顕著な石材については、同種の安山岩の割石を補充して石積を実施した。また、石垣が大きく変形したことからも、割石積に重要な詰石や石垣裏側を決める込石をほとんど失っている状態であったため、詰石等用の割石材（小端）を大量に用意した。石垣裏込については、基本的に発掘調査結果からも石積裏約80～90cmに栗石を敷き固め、裏込間にについては粘性土による強固な締固めで実施した。

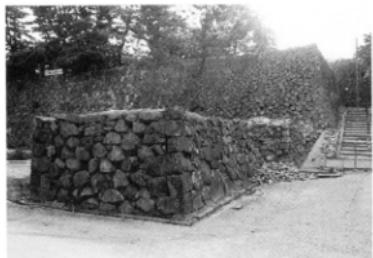
二之丸高石垣破損については、前面（石垣東面）に松江城の導入口に当たる馬道があり、角石積等北側石垣側には松江城を訪れるほとんどの観光客が利用する本丸へ通じる通路階段があり、その破損・崩落の危険性が、人的被害へ及ぼす影響が懸念された。石垣破損箇所は、調査結果からも、戦時中石垣下部に防空壕が穿たれた範囲（T-4）が前面に孕み出し、石組み自体の変位が窺えること。角石積上部（大手門跡取付石垣の上部T-3近辺）の石積の移動変形、同じく後世の積み直し範囲（T-1）の中央部分が大きく前面に孕み出している（角石積近辺には近年まで茶店があった）。石垣北面についても、角石積部に近い石垣上部（石垣展開図でも分かる通り、積石が小さく石垣も乱れている）について大きく変形している。

二之丸高石垣解体前全景
(手前は大手門跡西側取付石垣)

石垣修復設計では、石垣修復仕様書通り、破損している石材は同種・同規模のものを補充し、裏込等後年のいい加減になっているものについても往時の工法で積み直すこととした。石積様相の差異については、後世の積み直し範囲については、時期的に明確にならなかったが、基本的に現状を再現することとし、昭和20年の崩壊範囲についても周囲に合わせることとした。根石については、割れているもの及び石材上部が著しく不安定な形状をしている部分について、構造的に安定させるため新補石材とした。

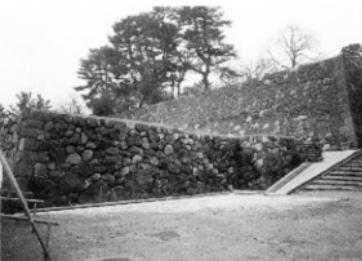
二之丸高石垣修理後全景

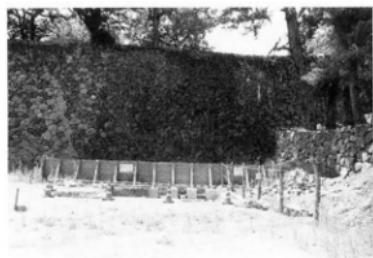
同上東面解体前

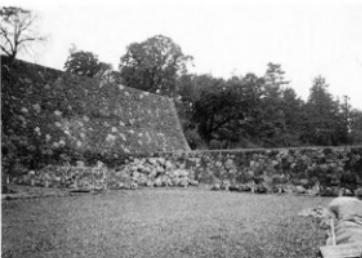
同上東面修理後

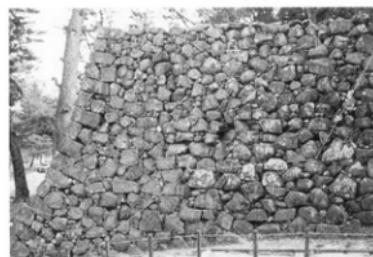
同上北面解体前

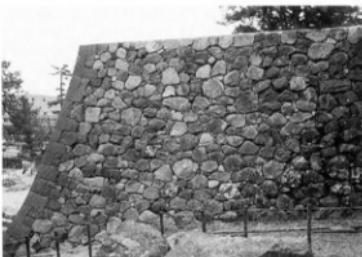
同上北面修理後

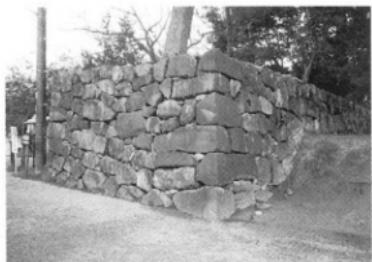
大手門跡東側取付石垣（大手門檻台石垣）破損については、大手門背後に当たる北面角石積部分（角石ラインA）や同面腰石垣が大きく前面に孕み出し崩落の危険性があったこと、東面石垣（大手門側面）の角石積など大きく変形が進んでいることによるものである。この変形の原因は、石垣変位位置が石垣中位上部に破損が進んでいることから、裏込等の土圧荷重（変荷重）によるとは考え難く、石積自体の強度不足による変位移動による変形と思われる。

石垣解体前（南西より）

石積修理計画としては、大きく破損している範囲については、解体修理を実施することとし、石垣北面、東面は変形が及んでいる根石上部まで、南面については破損変位が影響している石垣上部のみを番付解体し、可能な限り原材料を用いて往時の工法で積み直すこととした。石垣裏込については、発掘調査結果からも、一部栗石が使用されていない箇所もあったが、石垣強度を維持するため全体的に施工することとした。石垣高については、大手門跡西側取付石垣と同じく「正保年間絵図」記載の「2間半（4,545m）」とし、北面の土留腰石垣石垣高については、現況高を設計高として計画した。

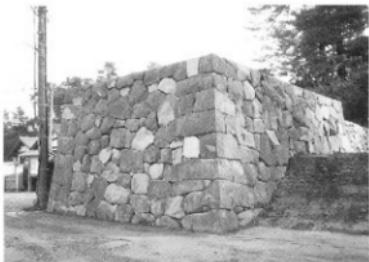
完成（南西より）

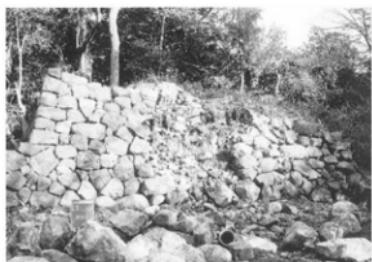
平成10年の台風10号で崩壊した石垣は、石垣Cのうち、幅約4.3m、高さ約3.5mの範囲である。石垣復旧工事は、石垣C及び石垣Aの一部、石垣Bのうち分断されている箇所から南側の西面について実施した。

二之丸西側虎口石垣の崩落の原因は、直接は大雨によるものであるが、元々、石垣自体大きくなっていたもので、石垣裏の大きな樹木根及び積石自体の破損や石材の小ささによるものと思われる。特に角石材が小さく、石垣の高さに比べ控えが小さいことが窺える。

二之丸石垣崩落部分（西側より）

復旧設計としては、石垣上部の樹木、樹木根の撤去を行い、石積及び裏込施工が実施できる範囲を確保する。破損している石材については、同等の石材を補石し、特に補石する場合、控えの長いものを用意することとした。石垣解体・復旧範囲としては、二之丸石垣の角石積を中心として北側及び西側石垣部分（石垣A・C）とし、石垣Cについては、現存する全ての範囲（約10m分）について、また虎口取付石垣（石垣B）については、二之丸石垣角石部が載る地点から北へ4.8mの部分について解体修理を実施した。石垣規模については、石垣B、石垣C—特に西側部分が石垣天端（笠石）部分が消失しているため、現存する最も良好な部分を基本に石垣高とした。二之丸石垣南側については、現在急斜面になっているため、石垣が安全な位置での復旧とした。

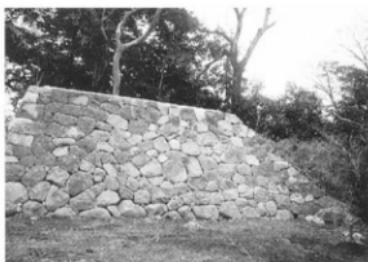
二之丸石垣復旧（西側より）

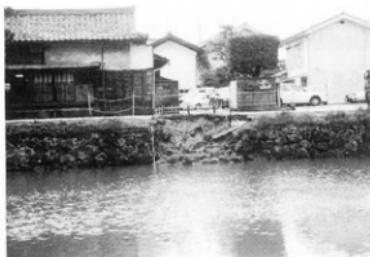
東内堀石垣の位置は、東内堀に対して城下街側に当たる堀石垣であり、同石垣の周囲には城下街の町並みを通る道路に隣接（車両交通量が多い）し、道路の側壁ともなっている。石垣高は約2m内外である。積石が崩落した原因は、裏込層の状況から道路面からの雨水等の集中する箇所に当たり、長年の経緯により地盤が沈下し、道路舗装面から石垣裏込及び裏盛上に排水が集中する結果となったと思われる。崩落した石積はほとんど根石まで前面に石材が崩れ落ち、それに伴い周囲の残存石垣についても大きく前面へ傾いている状況である。

崩落状況（中央部）

石垣改修にあたっては、崩落している箇所を中心に周囲変形、孕み出している範囲（約16.5m）を解体範囲として積み直しを計画した。積石材については、調査結果からも破損しているもの、特に根石に割れや控えが極端に小さいものについて、控えの長い石材を用い、構造的な安定を図った。また、石垣基礎については、胴木が調査結果からもなく、その構造の一体性を図るに不安定であるため、根固（雜割石等の締固め）を基礎一面に実施し、その基礎とした。石垣高約1.8mを復旧範囲として、道路面との段差は盛上法面（張芝）とした。石垣復旧工事に伴い、一部道路面歩道の改修も実施した。

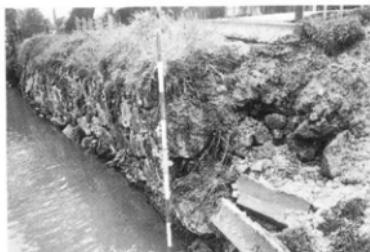
崩落箇所側面からの状況
周囲の石垣も前面に倒れている

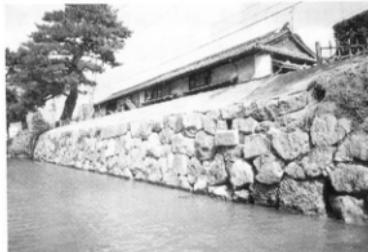
石垣修復完了（手前は未改修）
