史 跡 松 江 城

昭和59年度
保存修理事業
報 告 書

昭和60年3月

松江市教育委員会

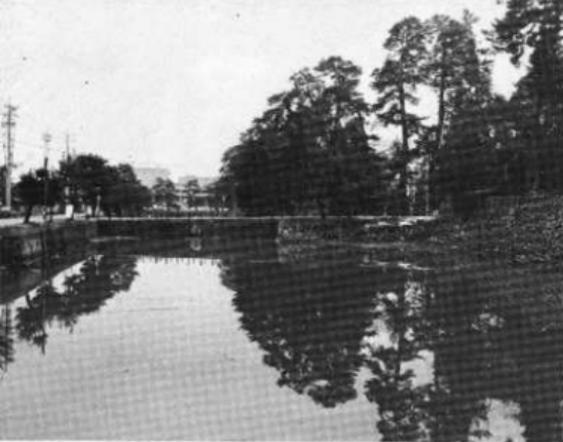
石垣修理工事箇所全景
(北からみる)

崩壊した石垣はもとより、周辺のたるみのある石垣部分51.6㎡について修復した。

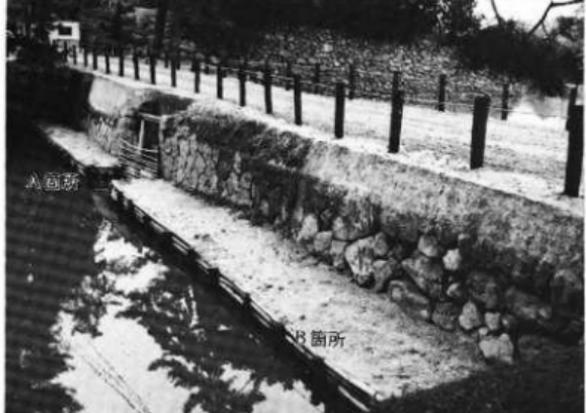
石垣修理完了

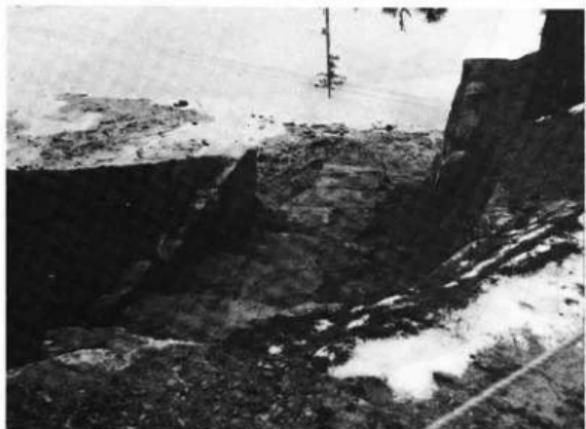
C箇所 石段整備完了

そこで県教委、文化庁と協議した結果、この石段遺構はそのまま現状保存することとなり計画を変更して実施した。

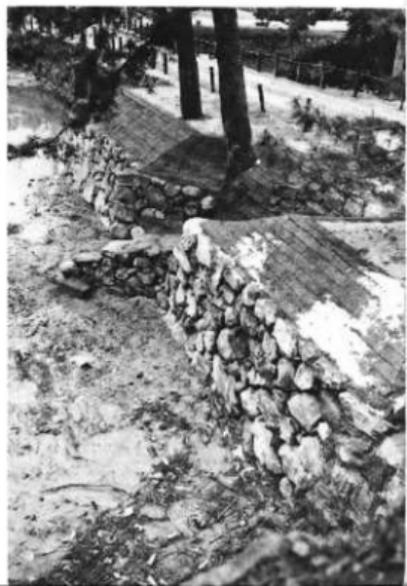
C箇所 石垣修理完了
