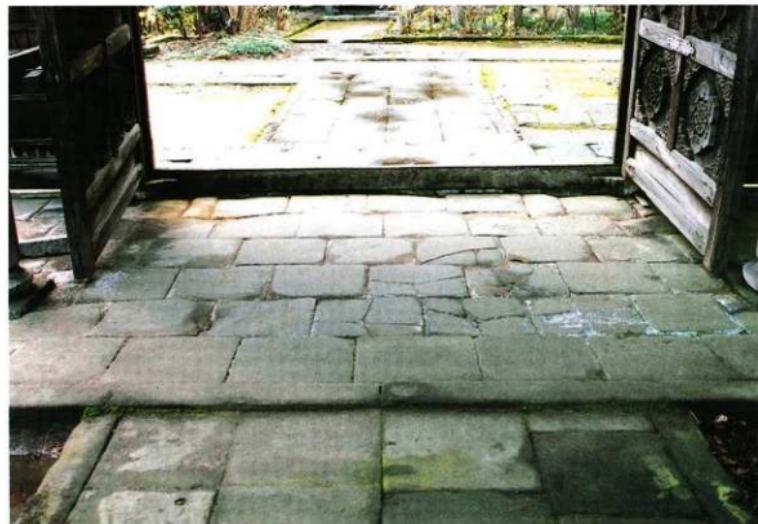
三代廟門內石敷(破損)

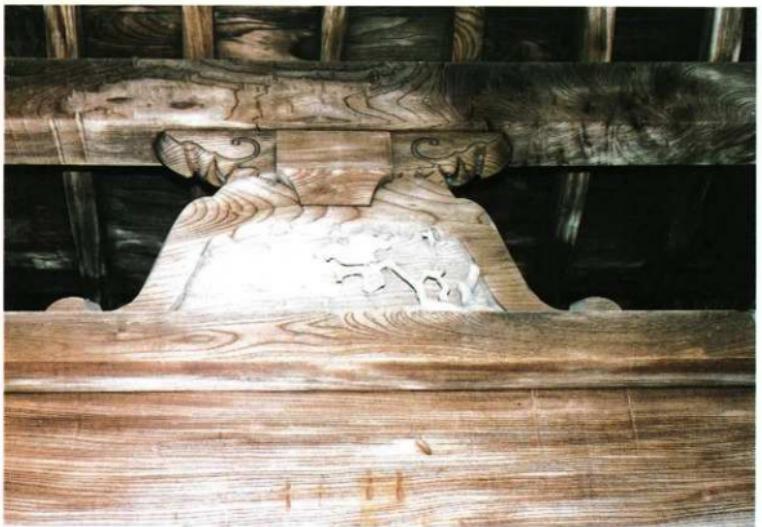
五代廟門墓又（彩色剥落）

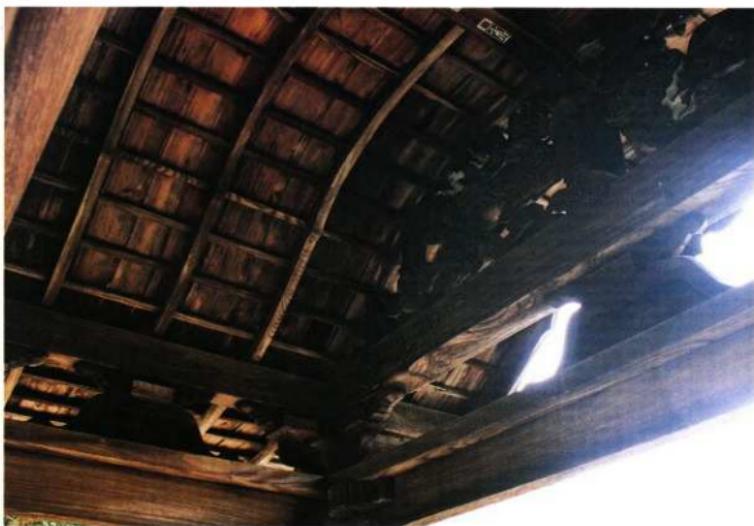
七代廟門化粧裏板(部分欠失)

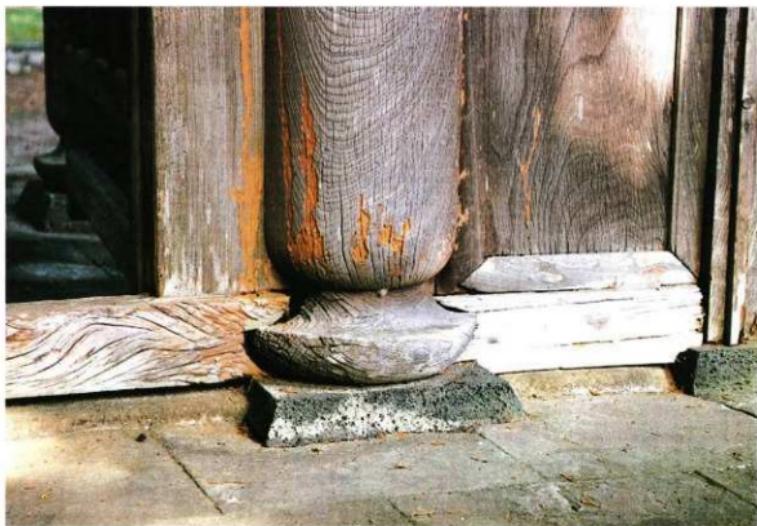
九代廟門柱(腐朽)

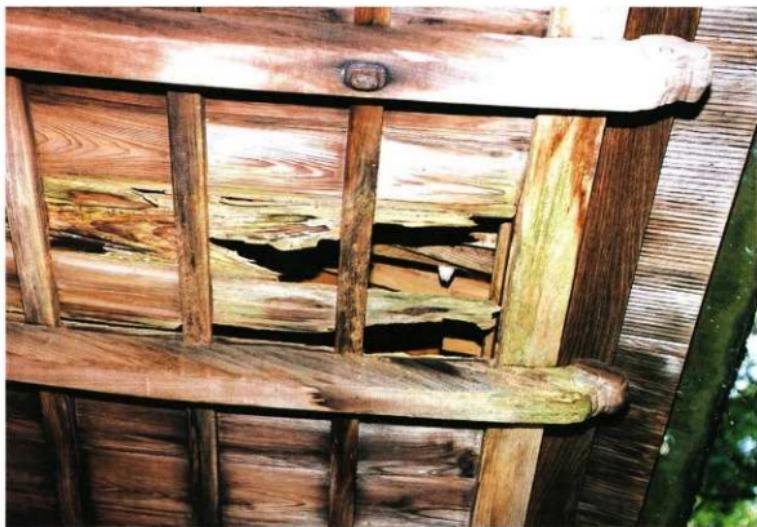
九代廟門化粧裏板(腐朽)

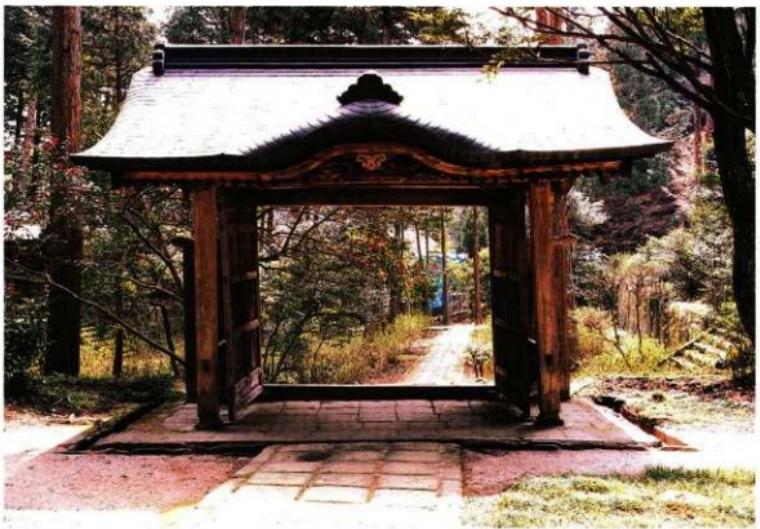
二代廟門(傾いている)

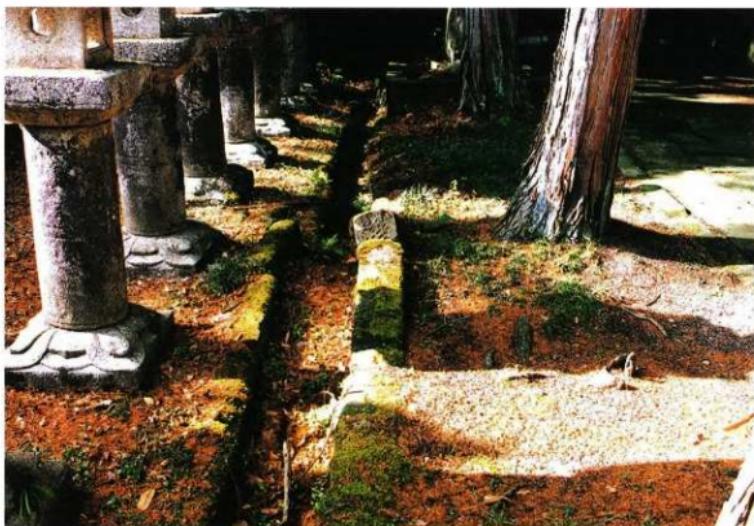
木の根による崩壊(三代廟所北側)

- ・根が廟所内の建造物を掘り起こして崩壊の危険がある個所は、早急に伐採する必要がある。(緊急度A)
- ・建造物の保護、保全のため各廟所から5m程度以内の樹木は伐採し、周辺の山林からせりだしている枝については整枝する。(緊急度A)
- ・廟所内(初代、五代)及び墓所地区内のアジサイが過密状態で景観上好ましくないため、間伐する。(緊急度A)

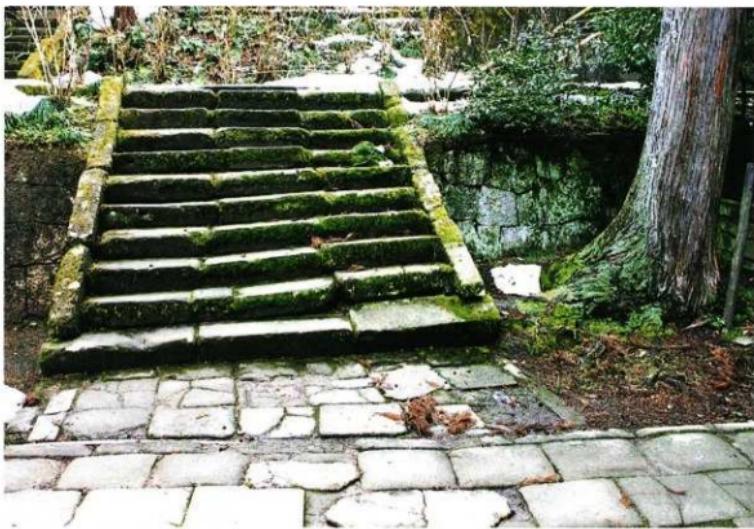
同上(五代廟所入口付近)

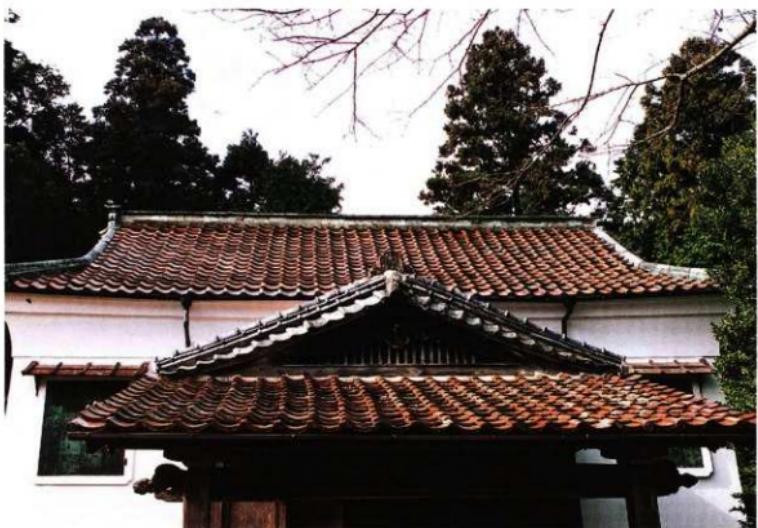
平成10年の台風10号により崩落した壁については、同年度補助事業により修復したが、老朽化により屋根に陥没傾向がみられるため、全面修理が必要である。

御靈屋屋根(陥没あり)

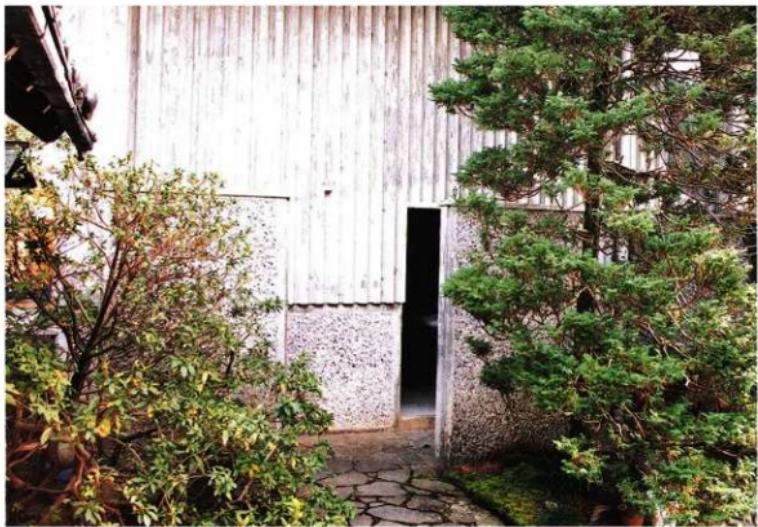
便 所

見学者の数に対して便所の数が不足している。また現在、身障者用の便所が無いため併せて宝物殿脇に増設する。なお、外観は和風にする。

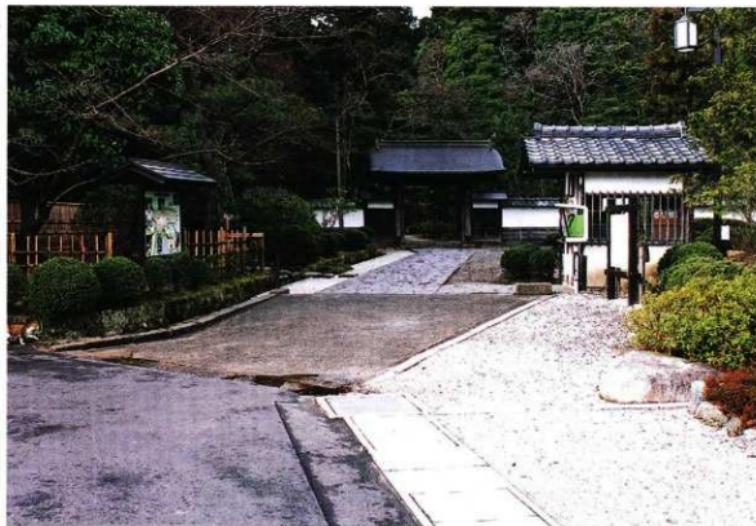
案 内 所

現在の場所は見学者にわかりにくく、設備も小さいためガイダンス機能を併せ持った施設を、史跡入口南側に移設する。

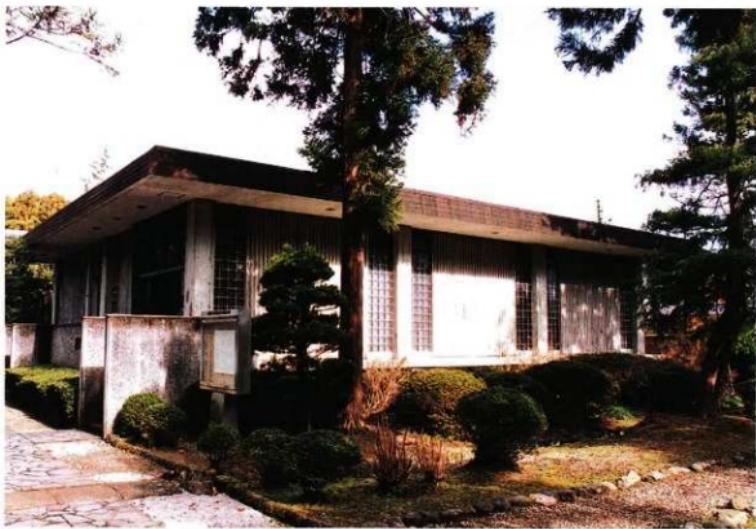
宝 物 殿

建物全体がコンクリート壁でつくられており、史跡内の施設としてはあまり景観が良くないため、外観を和風に化粧する。

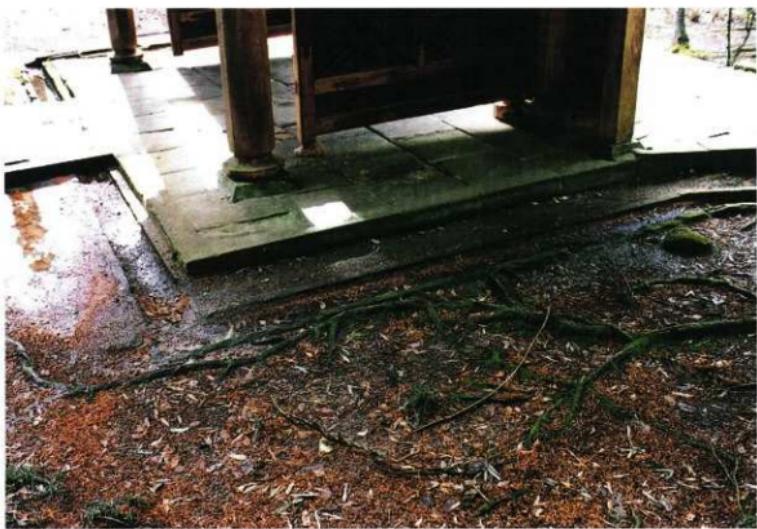
既設排水路(八代廟門付近)

- ・各側溝、雨落ち溝等が埋没しているため、堆積物を取り除いて本来の構造を確認したうえで、暗渠を埋設する。(緊急度A)
- ・広大な史跡に比べて、排水機能が貧弱なため、雨水が溜まりやすく、見学に支障をきたす。また湿度も高くなるため建造物にも好ましくない。このため、これらを解消するために、史跡全体の排水計画を策定し整備する必要がある。(緊急度A)

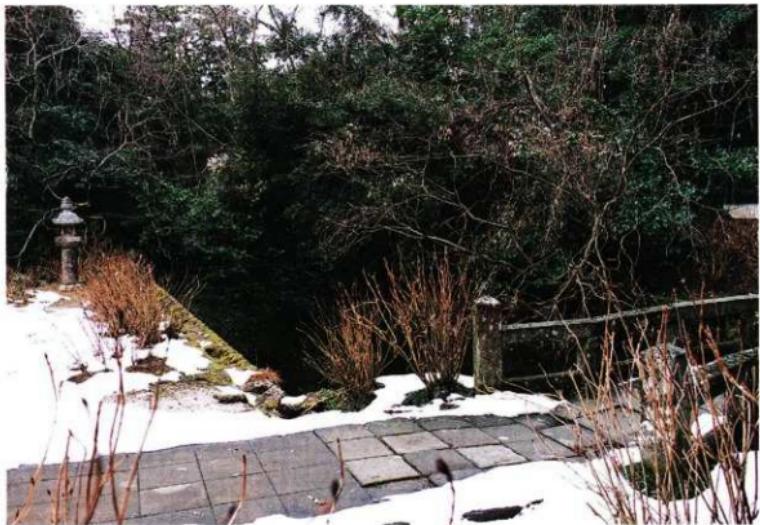
初代廟所内池

- ・史跡内の池は水の循環が悪く濁っており、水底に土砂等が溜まっているので、しゅ

- んせつ等排水計画に含めて浄化する。(緊急度A)
- ・参道の石敷に損傷がみられ、また一部モルタル舗装してある個所もあるため、来待石の四半石に復原する。(緊急度A)
  - ・墓所の石段に損傷・磨耗がみられ見学者の通行に危険な個所があるため修理する。(緊急度A)
  - ・全体に植栽が過密すぎるため、不要な樹木は取り除くなど景観の保全に努める。(緊急度B)
- c. サイン施設について
- ・全体にサイン施設が不足しており見学者にわかりにくいため、史跡の景観に配慮しながら、デザインを統一した案内板、説明板を全域に設置する。(緊急度A)
- d. 石造遺物について
- ・寿藏碑は損傷が激しく修理が必要であるが、専門技術を要するため、文化庁の指導を受けたうえで検討する。(緊急度A)
  - ・墓塔・基壇の石柱、灯籠などの刻銘を調査のうえ、拓本をとるなど記録を残す。(緊急度B)
