史跡 小泉八雲旧居（主屋、廄、厩、供待部屋、塀）修理工事報告書

島根県松江市

この報告書は工事の記録と調査に基づく各種の資料および工事の経過等をまとめたものです。

目 次

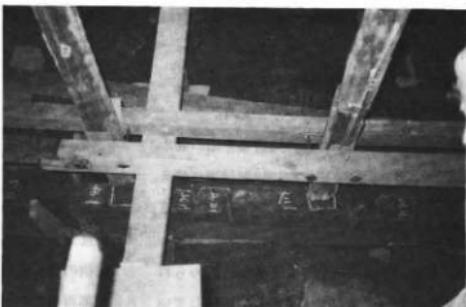
第3図 主屋軸部鋼揚げ基礎根巻コンクリート打

ロ、半解体修理の建物は破損部分の取り解きを行なった後、建物の不陸、傾斜等を直し、見え

離れで飼物や、筋道、金物等の補強を施し、組手の柱や櫓を充分締め固めを行なった後に難作を行なった。

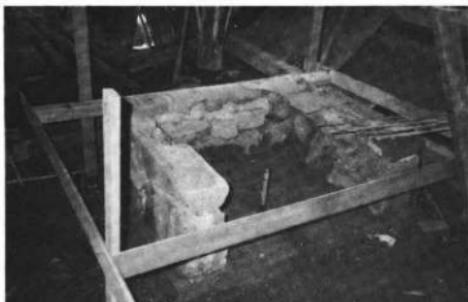
第8図 主屋流し場くど石据え

くど工事、基礎石は、今回発見した旧くど石を狂いの生じた部分を除いて、コンクリートにて据直し、欠失したくど石は、在来と同質の米待石を用いて積上げたが、その合端は叩き土（山土に石灰を混入したもの）を側込みつつ格好よく積上げ、2連式としたがその中間には、銅板製の銅鼓を嵌込み湯沸しとした。

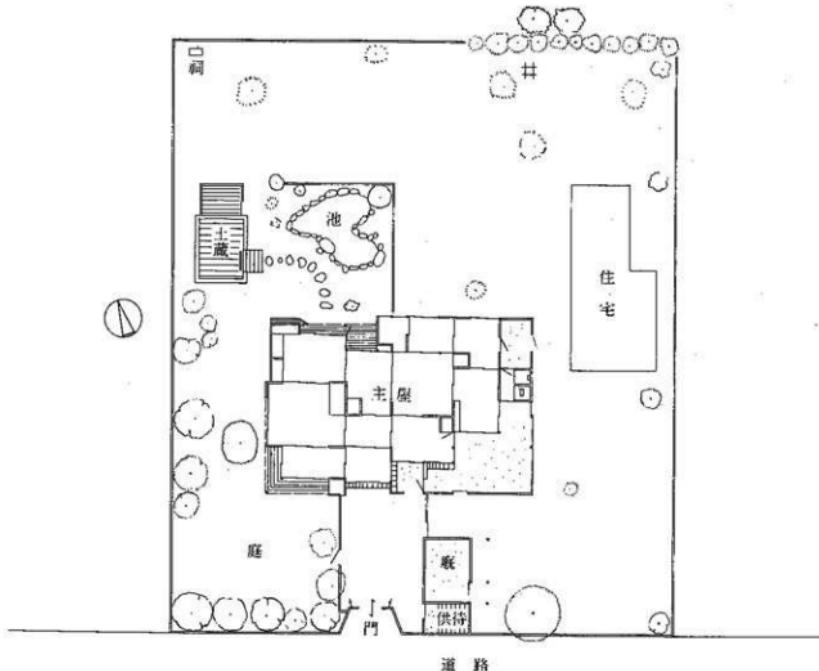
第9図 屋敷配図

道路に接しているが、他の三面は隣家に接している。昭和39年7月松江地方の大水害の際に屋敷及び各建物とも床上浸水による被害を受け、南庭には泥水が流れ込み、東南隅に設けられていた、排水口は埋り、排水不能となった。また

北庭は土蔵西側(隣家境)に設けられた「コンクリート」防火壁設置の際に西北隅の排水溝は埋められ、現在東南隅に残る、屋敷内唯一の排水溝は、管理棟の生活用排水が主であり、屋敷内の雨水は、その殆んどが、屋敷内各所に滞水す

るため、雨天の際は屋敷全体が、ぬかるみ状態となる。特に主屋、廐待部屋等の床下には雨水が流れ込んでおり、屋敷全体の湿度は特に高かった(第9図参照)。

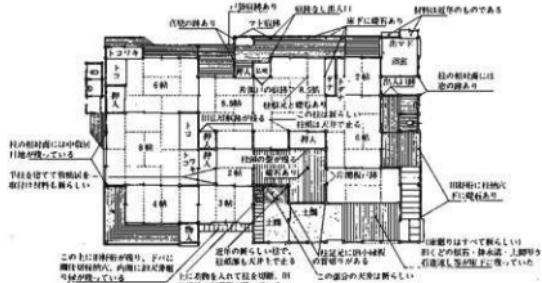
現在の「かみ」便所は大正頃に設けられたもので、所有者根岸氏の所持する、明治22年頃の写真によれば、便所のないことがわかる。また居間西側の瀧縁及び出入口も便所と同時に改められたものである。居間西側の南壁

第19図 主要旧痕跡図

柱北面と、出入口北側の当初柱の相対面には三本溝の中敷居当り跡及び目地が残り、腰下には真壁跡、間渡小窓穴もある。後補の便所、同縁縁を撤去し、居間西側半間の板壁、1間の出入口を旧に倣い1間半の窓に復した。

3. 主屋西北隅の「かみ」便所及び瀧縁を撤去し、同時に居間西南端半間の板壁及び中央1間の出入口を、旧規の窓に復した。
