史跡富田城跡

環境整備事業報告書Ⅱ

2003年3月

編集・発行 広瀬町教育委員会

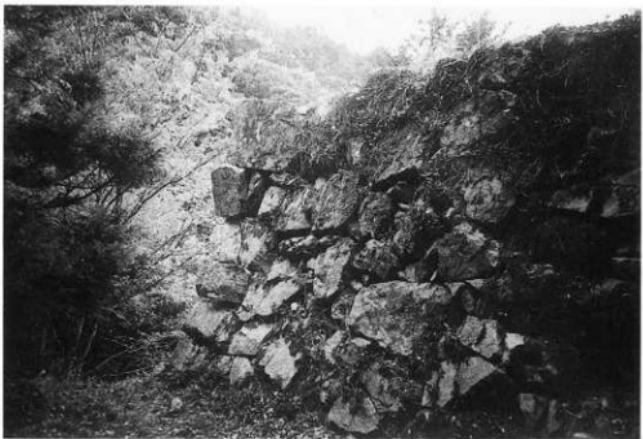
環境整備の基本計画としては修理対象範囲には入ってなかったが、前記した地震災害により石垣の角部が破損を受け、急速に孕みが進行したため、早急に解体、復旧する必要があり、事業申請協議に入った。被災状況は写真に示す通りであり、現地踏査から角石の半数以上に石材の割れが認められ、それが要因となり角脇部から平部において孕みが生じていることが明らかになった。最小限の解体、復旧範囲を設定したところ解体範囲が約25cmという検討結果から事業としては災害復旧事業ではなく、現状の保存修理（環境整備）事業として認可を受けた。復旧手法としては他の石垣修理と同様の空石積とし、石工職人も文化財石垣修理経験者とした。裏込の施工にあたっては解体時に採取した栗石を再利用し、目潰し砂利と層状粘性土を新たに購入した。石垣石材も破損を受けた石材のみ新たに補充し、再利用可能なものは極力利用した。

石垣破損状況（東から）

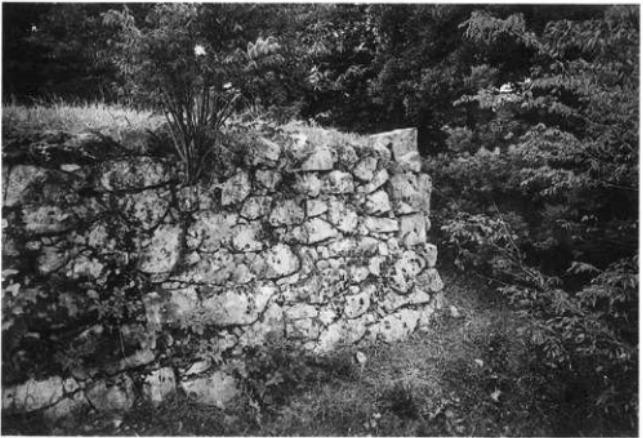
石垣破損状況（南から）

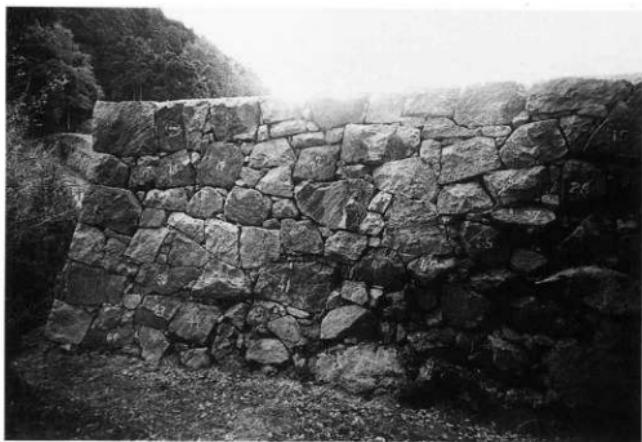
修復後の状況（東から）

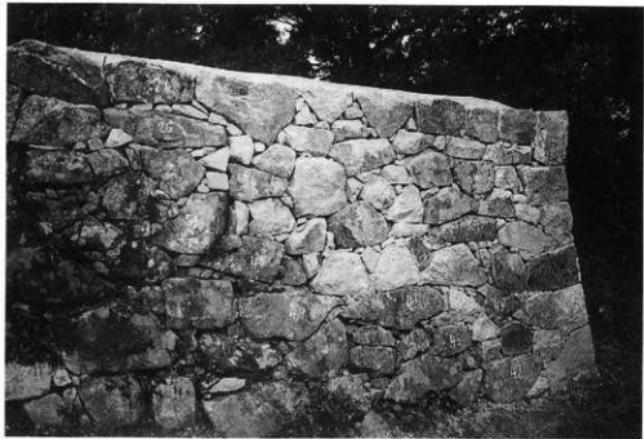
修復後の状況（南から）
