特別史跡 名護屋城跡並びに陣跡7

名護屋城跡山里口石垣修理報告書

1992年3月

佐賀県教育委員会

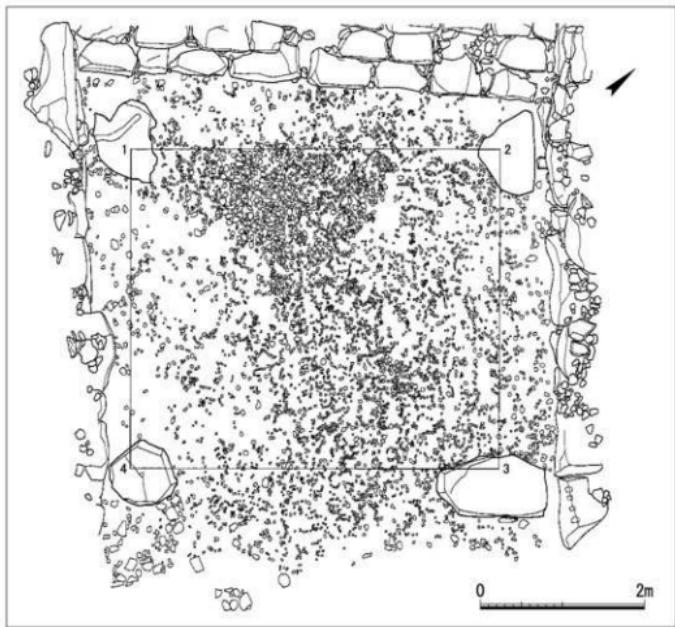
第23図 山里口門跡平面図 S = 1 : 60

二の段と三の段の中間の平坦部において、門礎石と考えられるものを4個検出している。それら礎石は、平坦部のほぼ四隅のところに配置されているが、このことは門がその平坦部全域を占めるほどの規模であったことを想定させている。その柱間は、各礎石のほぼ中心を測ると桁行約4.5m（15尺）、梁行約3.9m（13尺）となる。また、礎石の高さはほぼ同じに合わせ配置している。石材は玄武岩で、60cmほどの大きなものである。ただ、以上の状況からだけではこの門の構造がどのようなものであったかは不明である。

ところが、これら礎石の南北に配置された石垣をみると、第23図の石垣⑩と⑪、それに石垣⑦と⑨の石垣面がほぼ対応するように配置されている。この状況は、この箇所が門の台部分つまり門台として構築されていたことを窺わせるものであり、先の礎石の配置とも合わせて、門の構造としては四脚の櫓門が考えられる。

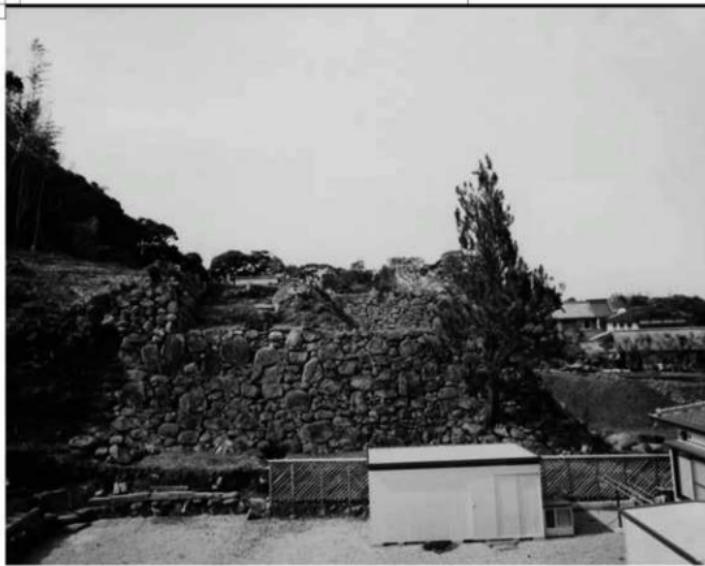
図版2 山里口石垣①

石垣①は天端石と考えられるものが2石ある。また、B角の天端は1石分欠落していると思われる。石垣①の南西端（A地点）では、石垣⑥・⑧で構成される石垣部分が付け足されてい

1 山里口石垣①（南東から）

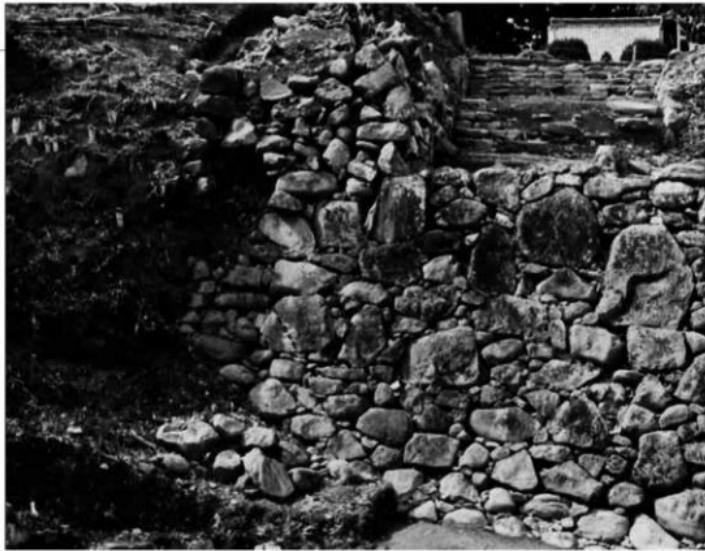
る。この付け足された箇所の下部の石材が欠落したことにより、その石垣全体が孕み出し、崩壊の危険度は極めて高かった。この他は石垣面に高野植の樹木が石垣に生えている点を除いて非常に良好に保存されている。

また、山里口の石垣は一般的に裏込め石として使っている栗石の厚さが厚い方ではないが、解体調査において、石垣①では栗石の厚さが特に薄いことが確認された。No1221に隣接する箇所で石垣が欠落しているのは、控えの短い石材が、栗厚が薄いため、裏栗石の目詰り等によって押し出されて抜け落ちた可能性が考えられる。

2 山里口石垣① 石垣欠落状況（南東から）

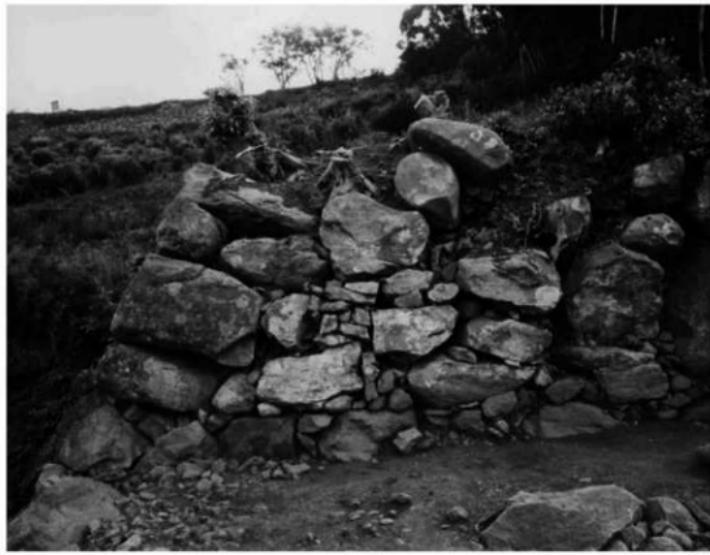
図版5 山里口四の段・石垣⑥

石垣⑥については全体的に石垣の崩壊が著しかったので、南端から北端まで石垣の背面の解体調査を実施した。石垣⑥の高さが最大でも2.8m程度と比較的低いため、裏込め石の厚さは0.3~0.7mで平均すると0.4m程度である。石垣①側に向かって裏込めの量が多くなっている。石垣⑥の積石の配置を見ると石材の最も広い面を表に見せるような石の配置を行っており、比較的控えは短く、横長の石材を石垣面と平行に据えている。石垣①の欠落によって生じた孕みやズレは、石垣①の上部にあたる石垣⑥・⑧まで及んでいた。角石No568周辺では孕みやズレが著しく、石材そのものに何らかの欠点があったためか、積石が割れていますが認められた。石垣の高さが3m弱であることから、新規石積みの分量が大して多くないと判断されたので、根石や石垣の下部付近はできるだけ現状保存とした。解体完了後は、No1~599付近までの石垣背面の平面図を作成した。⑥の中央部にあたる「二の段」から門跡付近の石垣は、根石や根石に1石分積んだ程度ではほとんど残っていなかった。残存していたNo404付近での石垣背面の調査では、裏栗石の目詰まりが著しく、裏栗石の厚さは0.5mであった（第28図）。

2 山里口石垣⑥石垣現状（北東から）

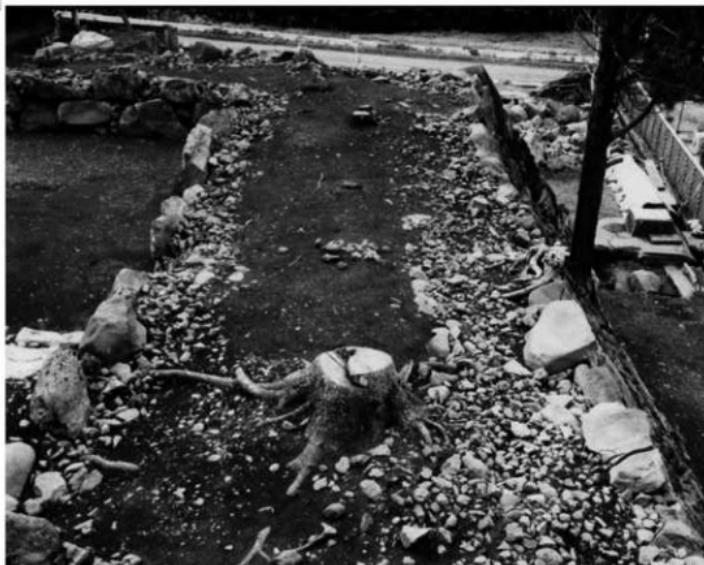
図版 6 山里口石垣①・②

1 山里口石垣①②天端裏栗状況（南西から）
