史跡高松城跡整備報告書 第5冊

# 史跡高松城跡鞘橋修理工事報告書

2012年1月

高 松 市  
高松市教育委員会

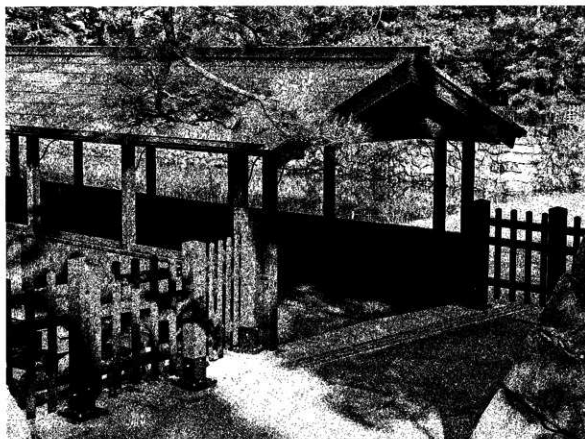
坡工鞆橋木造橋部修理部分

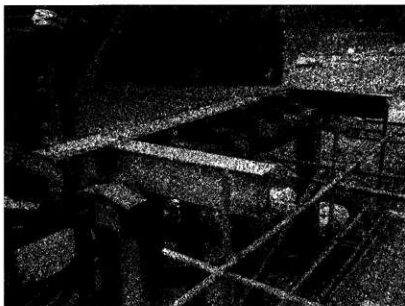
写真14 解体後修理前の状況③ 既存継手

木造橋部分の作業は10月半ば頃から開始した。まず、解体修理後の石垣の形状に合わせ、敷土台を一材の栗材でひかり付けにて施工した。西端橋桁については、継手部分での解体ではなく、中間部で切断しており、継手部分から南に部材が残存した状態であった。南端部直近の継手は修理前の鞘橋南端の柱直下にあったための処置であるが、今回の修理において当該部材を撤去し、継手部から新材を使用した。<sup>\*1</sup>その他の橋桁は、全て既存の継手に合わせて新材を加工し橋桁を新設した。その後、軸組建方を行った。屋根については、既存南端の柱の1本

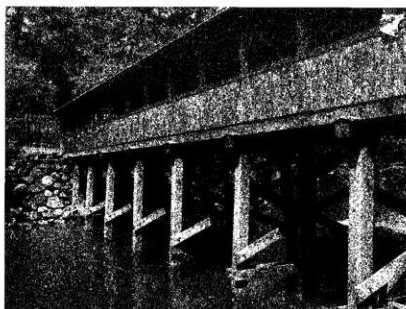
橋脚の木造部分を支える花崗岩の石柱には、斜め方向と水平方向に根がらみ貫が取り付けられている。斜め方向の根がらみ貫取り付け部を中心に石柱の一部にクラックが入り、ひどいところでは石材が完全に割れているところもあった。

写真15 解体後修理前の状況④  
橋脚（石柱）と根がらみ貫

貫材は、海水の干満にさらされ腐食していたため、腐食前と同寸法の部材で全数を交換した。また既存の鉄製のボルト・ナットの錆の膨張により石柱が破損するとともに、錆が石材表面を伝って流下し汚れの原因となっていたため、今回工事では錆の発生を抑制できるステンレスボルト・ナットにて固定することとした。なお、貫材は木造橋部分の部材と同様にキシラデコールにて防腐防蟻処理を行うと同時に、既存木部材と近い色に着色した。

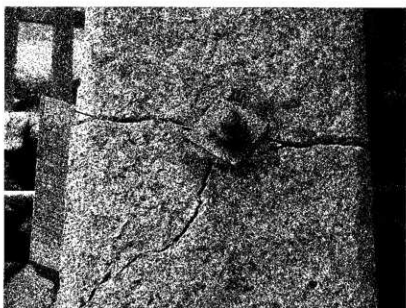
この損傷要因としては、石柱に貫を留めるボルト穴の断面欠損による部分的な強度低下、根がらみ貫材固定のための締め付けによる応力集中など、石柱のゆがみやねじれの応力の集中という力学的な要因と、海水に浸漬する部位をはじめ、海水面に近く塩分を多量に含んだ空気に接触するため、鉄分（鉄製ボルト）が酸化し錆が発生し、酸化・錆の発生過程において体積が膨張するといった主に自然環境に起因するものが考えられる。

写真16 解体後修理前の状況⑤  
橋脚のクラック（X・1通り）

今回の工事では、クラックに対しエポキシ樹脂を注入し補修を行うとともに、大きくクラックの入っているところは9mm厚のステンレス板を巻きつけることにより補強することとした。<sup>\*4</sup>

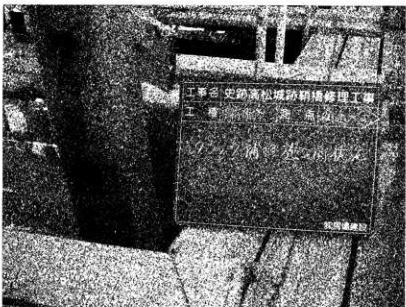
写真17 解体後修理前の状況⑥  
橋脚のクラック（Z・4通り）

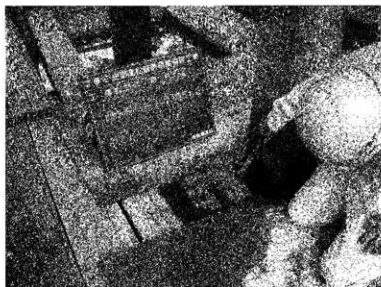
工事について平成23年7月15日に株式会社馬場建設と、工事監理について同日に株式会社文化財保存計画協会と契約を行った。仮設足場(ブラケット足場)設置後に、クラックの補修箇所を調査し、監理者と確認を行った。次に橋脚の既設根がらみ貫とボルトの撤去作業に取りかかったが、水平材の根がらみ貫を留めていたボルトの腐食が激しく石材に付着しているところが多かったため、撤去作業に予定よりも時間を要した。根がらみ貫とボルトの撤去の後、防腐・防蟻処理を行った新設の根がらみ貫をステンレスボルトにて固定した。併行して、クラック発生箇所にてエポキシ樹脂の注入を行い、クラックが大きかった5箇所についてはステンレス板(9mm厚)による補強を行った。

写真21 既存根がらみ固定ボルト撤去状況

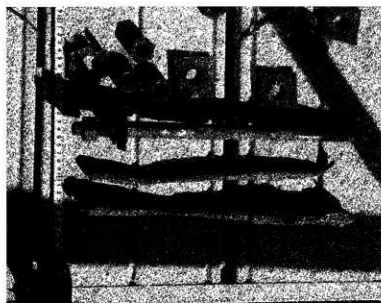
写真22 撤去した既存根がらみ固定ボルト

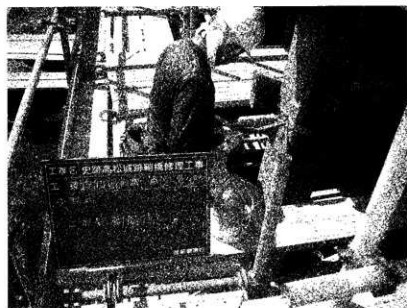
写真59 手動式エポキシ注入作業状況

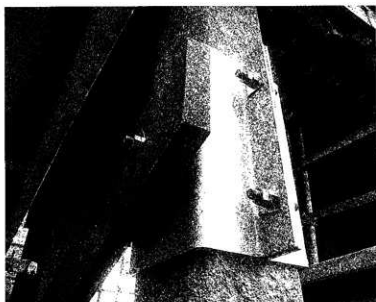
写真65 クラック箇所補強用ステンレス板  
施工状況

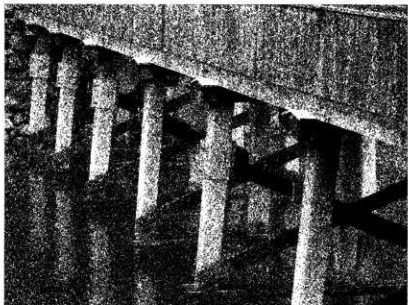
写真74 橋脚補修・根がらみ貫新設
