国史跡 元寇防塁(生の松原地区)
復元・修理報告書

2001

福岡市教育委員会

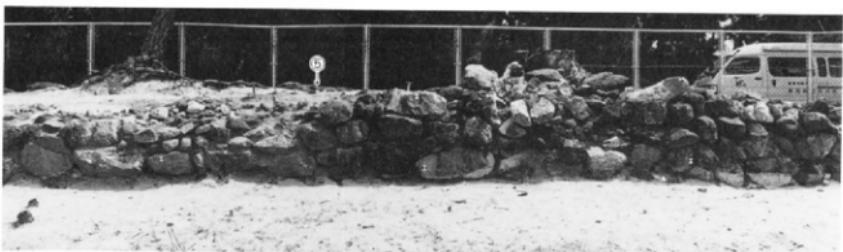
Ph.36 ⑤地点周辺 (⑤以東 (左側) と西側の一部に崩落がみられる。)

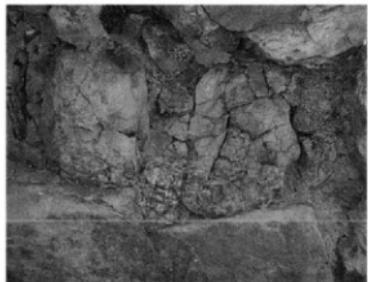
砂岩自体とともに固結力が弱く風化に対する抵抗力が小さいため、他の石材と比較して劣化速度は速いと云う特徴はあるが、疎化破壊現象の末期の症状を呈している砂岩も数多く確認できる。

Ph.40 疎化症状

砂岩に見られる礫化破壊などではなくとも、他の石材も上記のような劣化要因にさらされておりその要因除去が修理の大きな課題である。礫化破壊を呈している石材を元の状態に戻すことは不可能であるが、礫化症状初期段階や劣化初期、中期の石材には薬剤による石質の強化を行い、劣化進行のスピードを遅らせる処置に加え、撥水効果を付与させることで、化学的劣化要因の石材内部への浸透を防ぐ処置が現在取り得る最も効果的な化学処理と思われる。元寇防壁の遺存石積みはこのような個々の劣化要因や複合劣化要因の影響下にあるほか、砂地上の構造物としてとらえた場合、遺存石積の倒壊防止のため石積み下部の根固め、全面砂地の移動防止、復元部の荷重分散などの処理も必要となり、元寇防壁全体の総合的修理方法の検討が求められた。

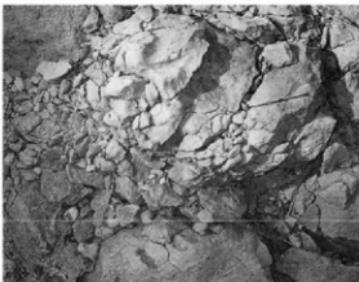
Ph.41 疎化破壊

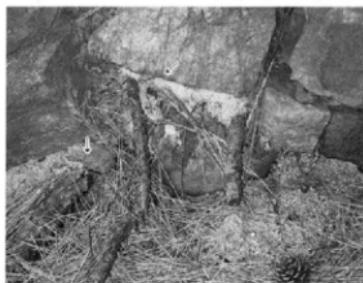
劣化の要因は、物理的・生物的・化学的な要因に分類される。物理的要因はひびわれ、剥離、破断などの現象を引き起す。元寇防壁の場合も遺存石積みの石材に水が浸透し、ひびわれなどの空隙に入った水分が凍結するとその表面から冷却されて凍結する。その時の体積膨張にともなう力が石材破壊につながり、それが融解するとさらに水が浸透する。この凍結、融解の繰り返しが石材の破壊の大きな要因となる。また屋外に露出した遺存石積みは直射日光による熱を受け、熱膨張・収縮を繰り返す。元寇防壁の場合の生物的劣化要因として、周辺一体に育成している松の木の樹根が遺存石積みの石の隙間に入り込み、樹根の成長に伴い空隙を押し広げ石積みの孕みをまねき、小規模な崩壊を引き起こした場所も確認できた。

Ph.42 樹根による崩壊

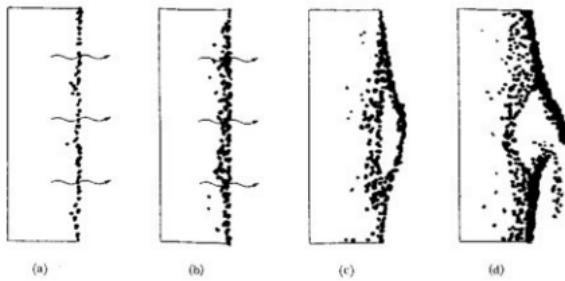
Fig. 9 塩類風化の模式図

塩類は岩石内部に含まれる水に溶けた状態で存在し、ある時期に水分が乾燥すると、水に溶けていた塩類は水とともに岩石の表面に移動し、析出する。結晶化した塩類は表層に集積し硬質の膜となる。一見強固な保護膜と見える状態も風化劣化状態の進行の一時的安定状態として見えるだけで、その内側は塩類の結晶により粉状に破壊され、その成長とともに増大し硬質の膜の部分がそりかえり石肌から剥離する。また硬質の膜に覆われている箇所も軽微な衝撃でも簡単に破損する。(Fig. 9)

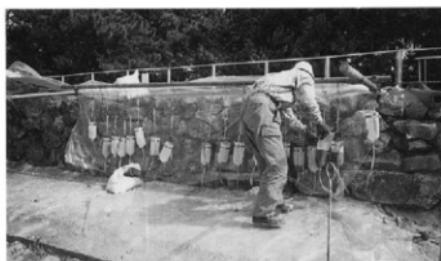
Ph.45 薬剤注入状況

前面石積み一段目の下に硬化体を作ることを目的とするが、遺存する石の前面を掘り込んだり、強い振動を与えることは、石を動かす危険があったため、より安全な方法として基底石の前面より下底に向けて注入穴を穿孔後、注入針を挿入し点滴注入によって薬剤を流し込む方法を選択した。

薬剤処理方法は、径12mm、長さ1mの鉄製棒で石積み前面より下部に向かって約50度の角度で50cm穿孔後、径9mm・長さ300mmのアルミ製注入針を挿入し、点滴容器（イルリガード・ポリエチレン製）を単管組みした枠上部に吊り下げ注入を行った。

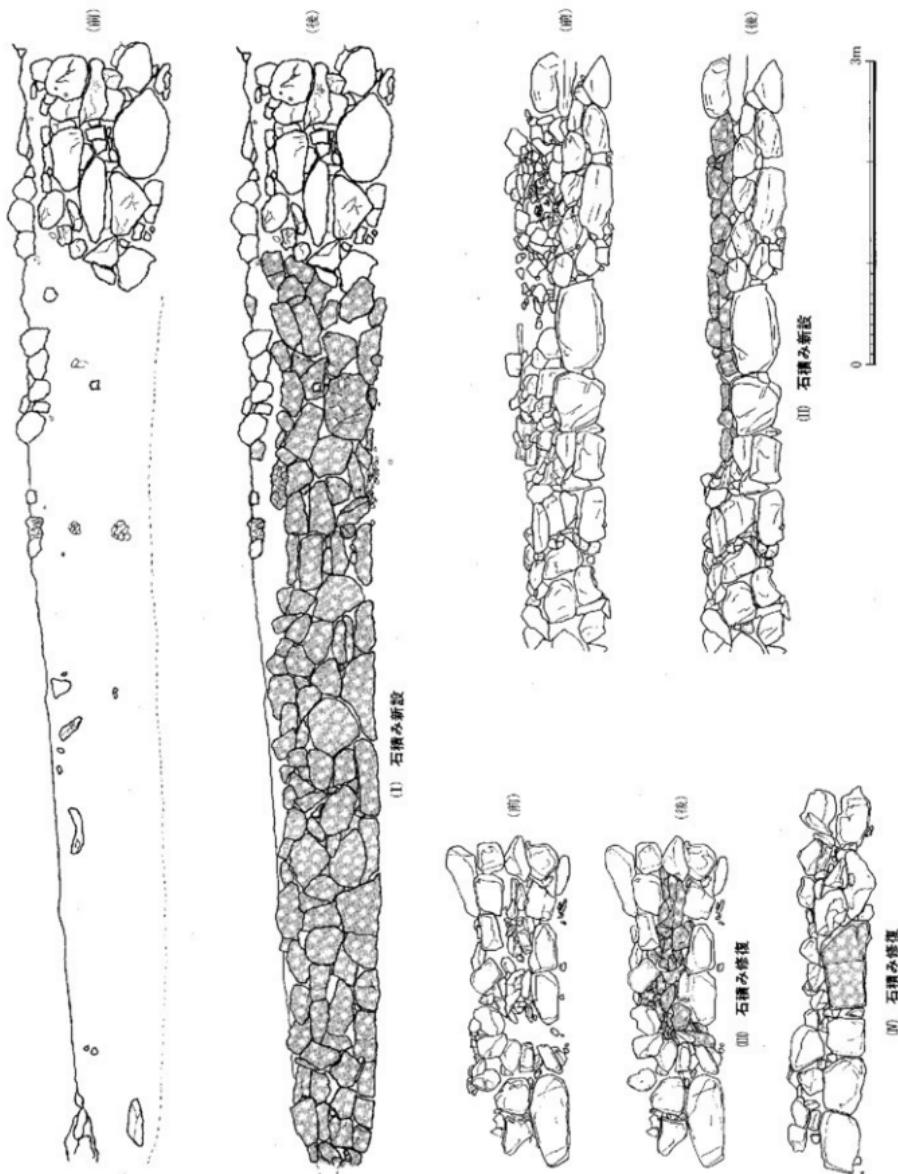
Fig.18 石積み修復立面図 (1/50)

復元範囲内の 2箇所で石材が傾倒ないし、崩壊している部分を修復するため積み直しを行い、範囲外の石材がほとんど欠損した 2箇所で新規の石積みを行い防壁の景観を整えることにした。

(I) は東端部の前面の石材が全く欠損した地点である。隣接する遺存石積みの高さ、石材の種類に近似させて、前面の石積みを行った。(II) は D 点から西に 3.8~7.5 m の範囲である。この範囲は 2列の配石がみられ、後列の 2段目以上の石積みが崩壊、欠損していたため 1段新たに積み上げた。(I)、(II) の新材による石積みは遺存する石材と色調を異にし、鉛板によって境界区分を行った。(III) は D 点から東へ 6.5~8.0 m 地点である。基底部から小さめの石材を用い、崩壊したものを乱雑に積み替えたような状況がみられた。石材に番号を付し、外したところ裏側に松の根が伸びていた。(PL11 参照) なお、裏側（石積み内部）は若干の小石材が検出された外は砂土によって充填されていた。積み直しは小石材を少し補充し、傾きを持ち上げるにとどめた。(IV) は D 点から東へ 14.5~15.6 m の地点である。傾倒した基底石を持ち上げ修復した。

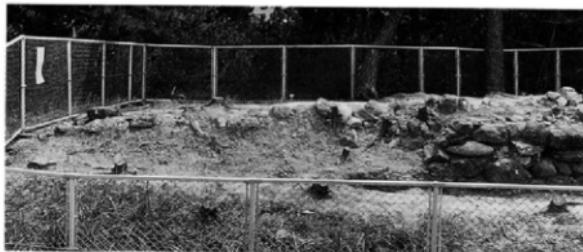
Ph.53 (I) 遺存状況

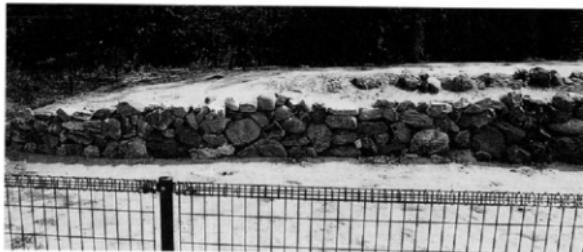
Ph.54 (I) 石積み新設後

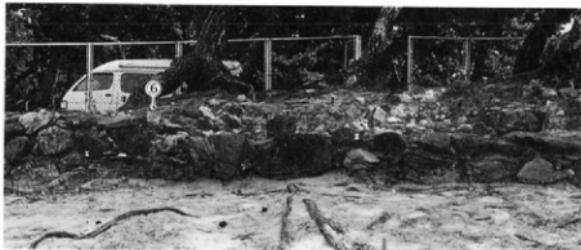
Ph.55 (II) 遺存状況

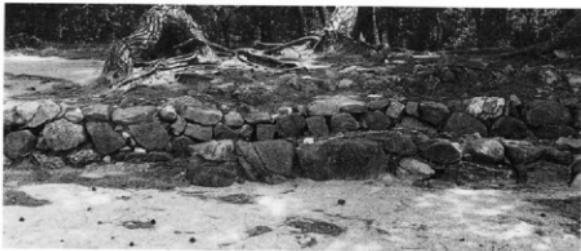
Ph.56 (II) 石積み新設後
