仙台城跡東日本大震災 復旧事業報告書

第1分冊

仙台市教育委員会

本報告書は、平成 23 年 3 月 11 日に発生した東日本大震災により被害を受けた、仙台城跡の災害復旧事業の経過をまとめたものです。災害復旧事業は、平成 23 年度から平成 27 年度にかけて 5 ヶ年計画で行ってまいりましたが、一部工事の繰り越しにより平成 28 年度に完了したものです。東日本大震災から 5 年が経過し、仙台市においては震災からの復興が着々と進んでいく中で、仙台城跡の復旧事業を無事に完了することができました。また、今回の復旧事業に伴う調査でも多くの成果が得られ、仙台城跡の新たな一面が明らかとなりました。

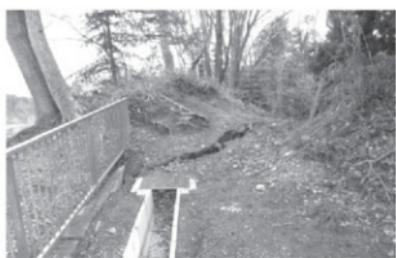
第9図 1-①大番士手埋設管部分の亀裂

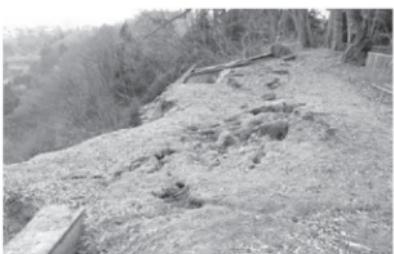
第10図 1-②本丸 翼橋付近の亀裂

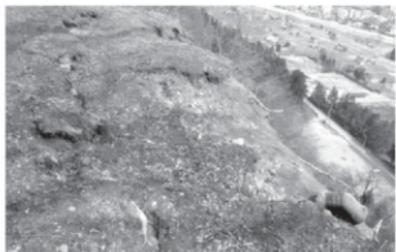
第11図 1-②本丸 畿櫓付近の亀裂

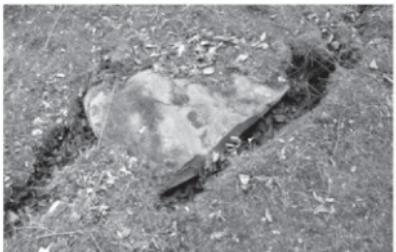
第12図 1-②巽櫓付櫓石垣付近の亀裂

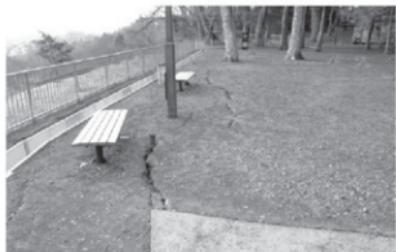
第13図 1-④本丸 畿櫓付近平場の亀裂

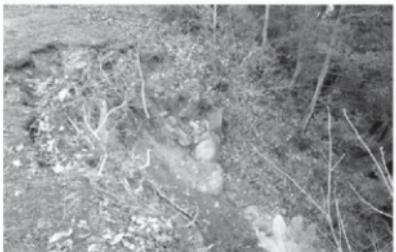
第14図 1-⑥本丸 御守殿跡石垣の崩落

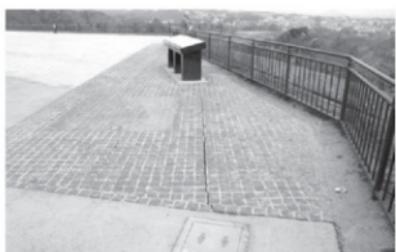
第17図 本丸平場の亀裂

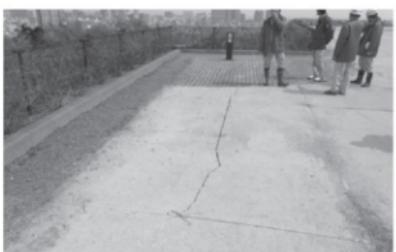
第18図 本丸平場の亀裂

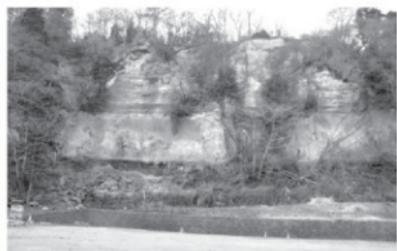
第19図 2-①本丸東側崖面の崩落

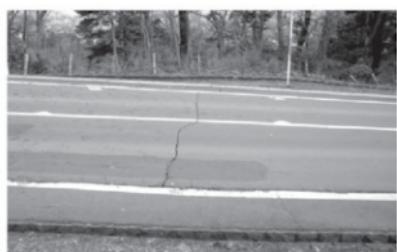
第23図 5-⑤本丸北壁石垣付近 道路の亀裂

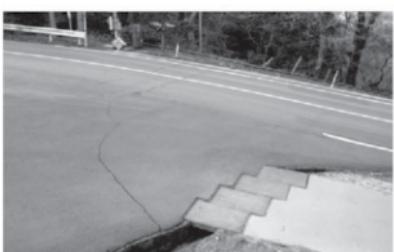
第24図 5-⑤本丸北壁石垣付近 道路の亀裂

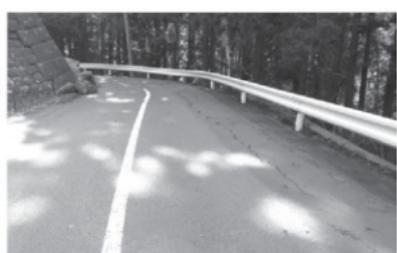
第25図 5-⑥本丸北西石垣付近 道路の亀裂

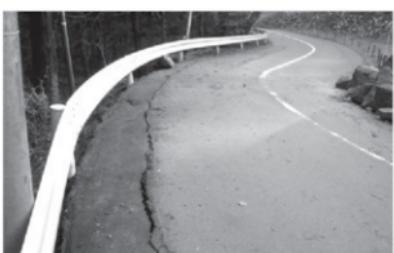
第26図 5-⑥本丸北西石垣付近 道路の亀裂

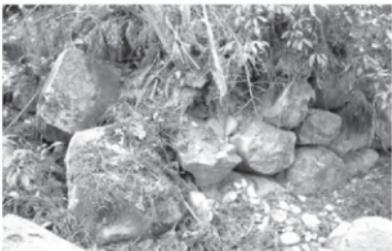
第28図 6-①本丸 西門下貯水槽石垣の崩落

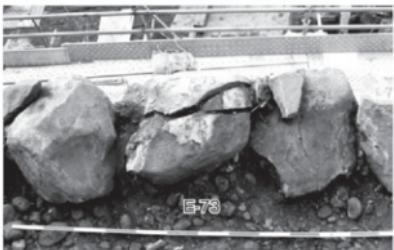
第60図 E-73解体前
複数に破断しており再使用は困難

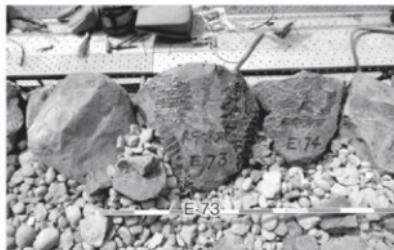
第61図 E-73交換後

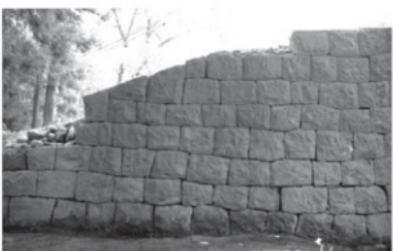
中門北石垣C面では、石垣天端石が複数箇所で欠損していた。天端盛土流失防止のため、残存している天端石の配置を参考に、天端石を補充した。

第76図 中門北石垣C面解体前
天端石が欠損している

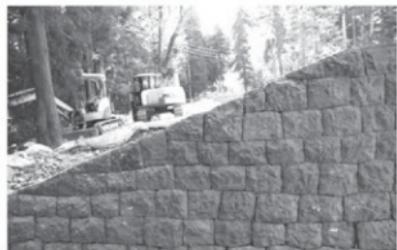
第77図 中門北石垣C面復旧後
天端石を補充

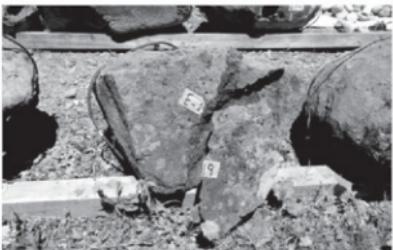
第78図 E-119破損状況

破損の程度が小さく、周囲の加重がかからない場合は、破片を接着した。事例は少ない。

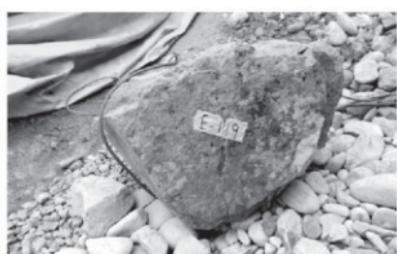
第79図 E-119接着後

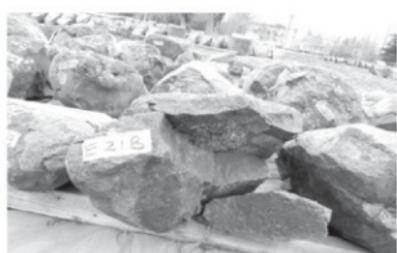
第81図 E-210破損状況

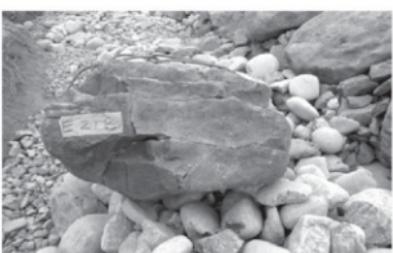
第82図 E-210接着後

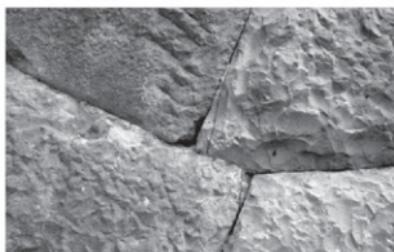
顕著な被害は、石材の面の剥落と亀裂である。特に、面が剥落し、石垣基部に剥片が落下した。本丸北壁石垣は、石同士の接点が一番もしくは端持ちであるため、地震動による荷重が面に集中し、剥落、亀裂が生じたものと考えられる。

第123図 龜裂

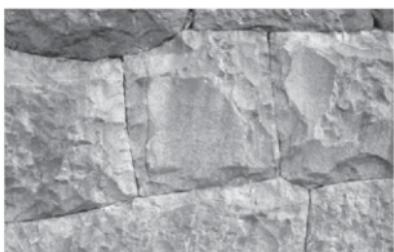
第124図 龜裂

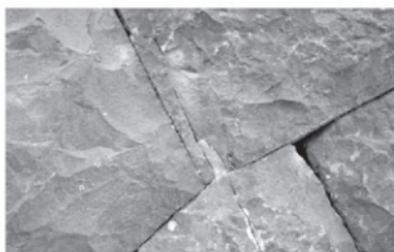
第125図 龜裂

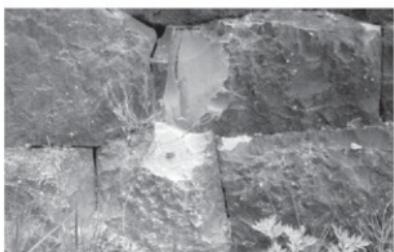
第126図 剥落

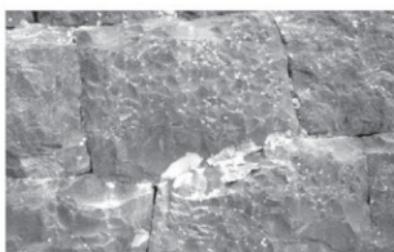
第127図 剥落

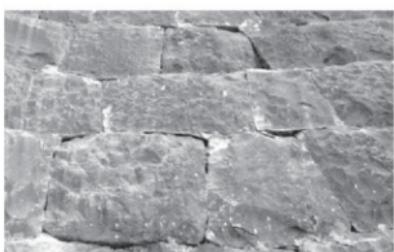
第128図 剥落

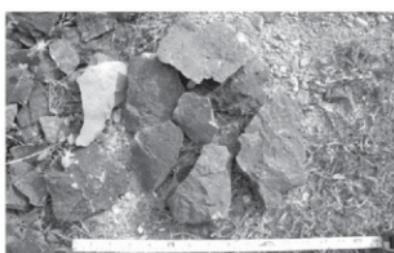
第129図 崩落した剥片

被災後、石垣下の園路は通行止めとし、面全体の安全確認（落ちかけている剥片は除去）した後、園路の通行を再開した。

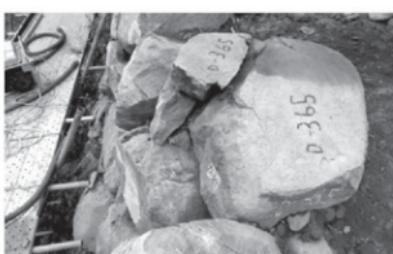
第407図 D-365交換前
破損し面が崩落

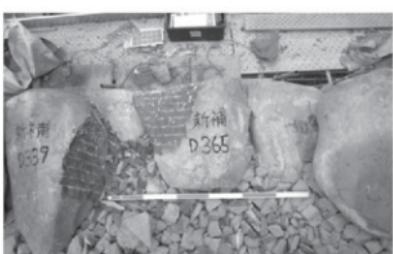
第408図 D-365交換後

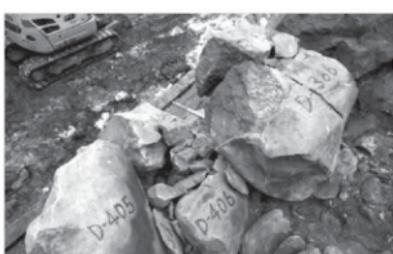
第409図 D-406交換前
複数に破損

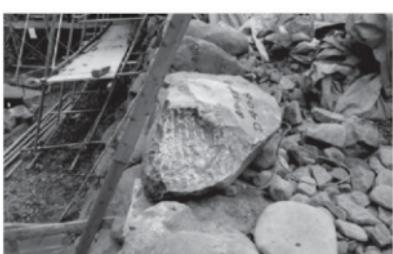
第410図 D-406交換後

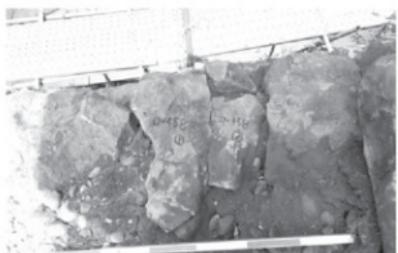
第411図 D-458交換前
複数に破損

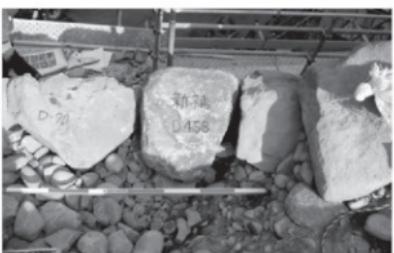
第412図 D-458交換後

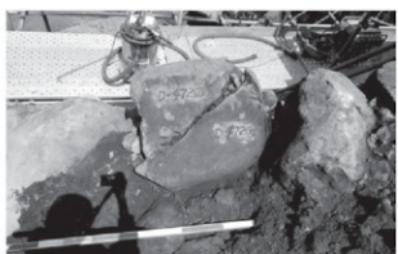
第413図 D-472交換前
複数に破損

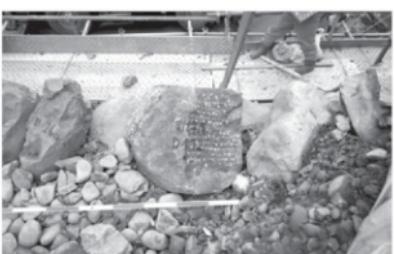
第414図 D-472交換後
