第4章 西門石垣

仙台市文化財調査報告書第451集
仙台城跡東日本大震災
復旧事業報告書

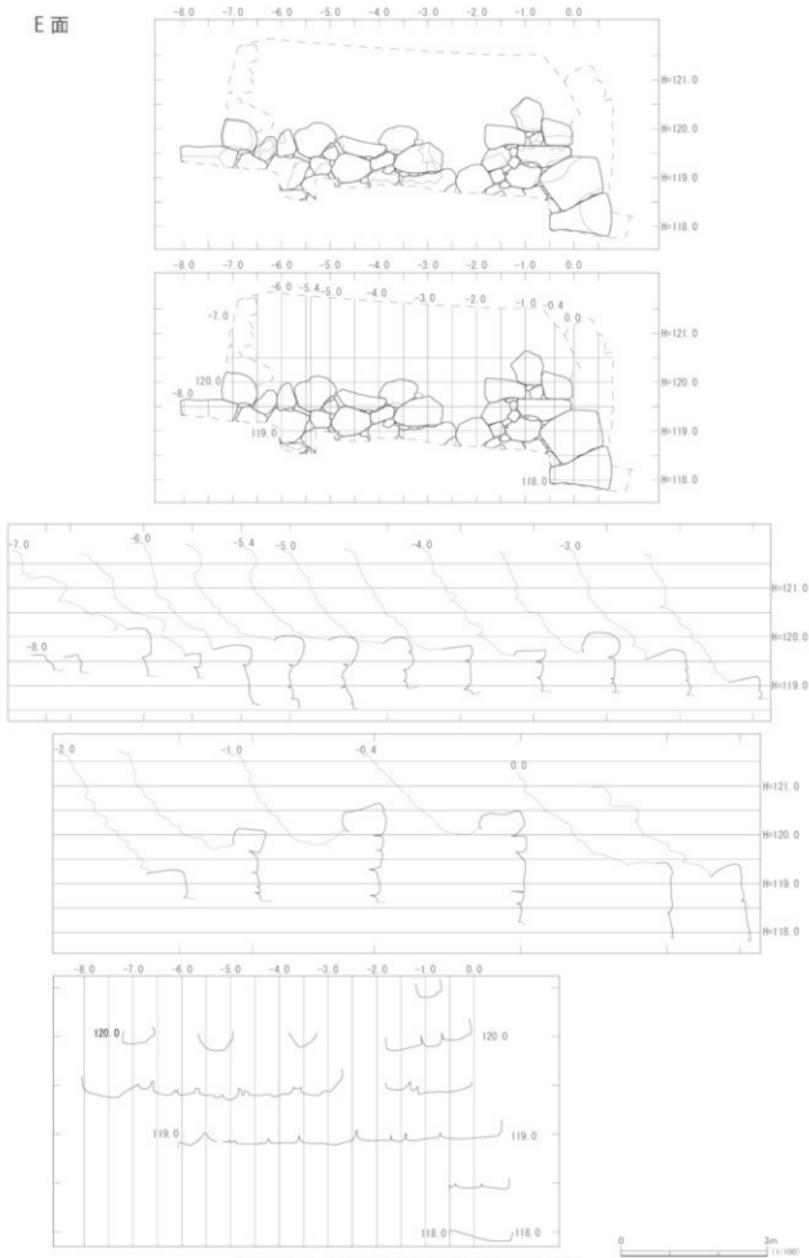
第1219図 西門石垣E面復旧前立面図・縦横断図

被災箇所はE面からH面の各面にあり、A面からC面とI面、石段を除きすべての面で崩落や変形などの被害が見られた。被災箇所の中でも特にE面とG面の崩落が著しく、E面では下部の1・2段を除き石垣の面全体が崩落し、G面では下部の1・2段と入角部を除いて石垣の面全体が崩落した。その他の被災箇所では、F面では宮城県沖地震後残存していたE面側(東側)の隅角部が崩落し、H面では、入角部付近と西側の一部の石垣を除いて、石垣の面全体で崩落している様子が確認された。

崩落を免れて残存した石垣についても、下部の1・2段を除いて多くが変形している状況が確認できる。D面は全体的に崩落しているため石垣の変形はほとんど見られないが、E面は残存石垣の上部がせり出しており面全体に被害が及んでいたことがわかる。F面は比較的石垣の残存状況は良いが、下部の2段以外は前方にせり出しており、F面中央の天端まで残存している箇所では「く」字状に変形している。G面については、残存石垣の多くが変形しており、入角部の上部でも変形が見られる。H面では、残存部の変形は比較的小ないが、上部まで残存している箇所において変形が大きい傾向がある。

測量の成果から、A面～C面・石段については、経年変化による変形は見られるものの、震災による変形はほとんどないことがわかった。D面についても、大半は崩落しているが、残存部についてはほとんど変形していないことがわかった。E面については、上半部は崩落しているが、下部の数段が崩落せずに残存しており、縦断図からは残存部の上段1石分が前にせり出している。F面については、昭和53年(1978)の宮城県沖地震の際に西側の隅角部が崩落し、今回の地震で東側の隅角部が崩落している。残存部は、中央付近が天端まで崩落せずに残っているが、縦断図を見ると上半部が変形せり出していることが分かる。G面については、以前から大半が崩落していたが、今回の震災で崩落範囲が広がり、石垣の最下部や入角部を除いて大半の石垣が変形している状況がうかがえる。H面については、上部の大半は崩落しているが、下部は残存状況が比較的良好であり、入角部も天端まで残存している。変形箇所については、上部まで残存している箇所や崩落箇所との境界付近でせり出すなどの変形が見られる。I面については、震災による石垣への影響は、測量成果からは判断できなかった。
